ST IGNAC : ENSEMBLE FONTAINE BACHAT ET LAVOIR

Fév-Mars 2004 état des lieux par Lucie Bouchet lors de l'inventaire du patrimoine de proximité de la commune de Retournac par la CCDS.

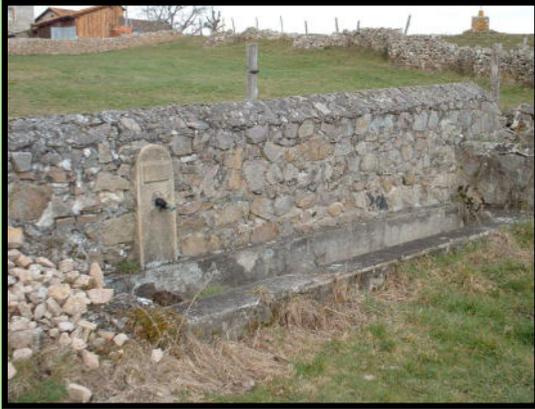
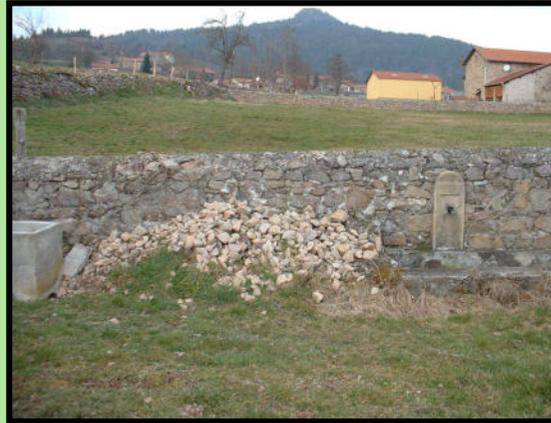
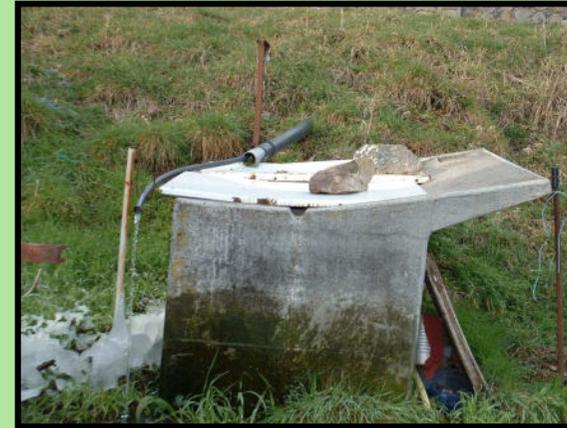
Il s'agit d'un ensemble composé d'une fontaine, d'un bachat et d'un lavoir. Il n'est plus alimenté en eau. Il est adossé à un mur en pierres apparentes jointées. D'après la photo, on note qu'une partie du bachat en pierre monolithique a été complètement détruit. La borne fontaine est encastrée dans le mur. Au centre de la borne fontaine est inscrit la date de « 1020 ». Le bachat restant et la borne fontaine sont fissurés à plusieurs endroits.

Le lavoir a sûrement été déplacé puisqu'il ne se trouve pas dans la continuité de l'ensemble. C'est un lavoir en béton recouvert de taules maintenues par des pierres. Il serait nécessaire de restaurer cet ensemble qui est situé sur un sentier de randonnée.

Il faudrait décaper la pierre de la partie du bachat restant et le lavoir, de nettoyer les abords, de réparer les fissures de la borne fontaine. Il faudrait également enlever les ruines et remettre le lavoir à sa place d'origine c'est à dire dans le prolongement de cet ensemble pour retrouver l'authenticité de ce patrimoine.

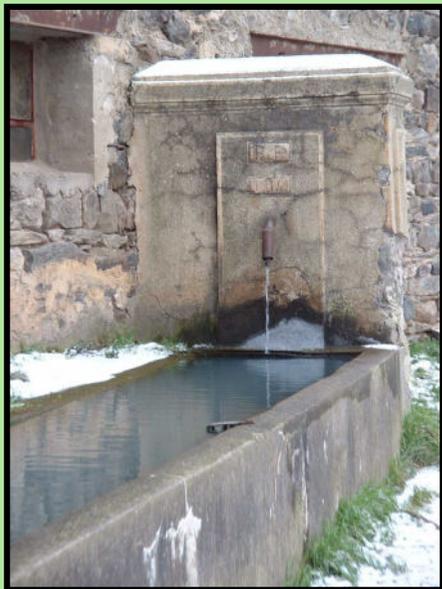
ARTITES : ENSEMBLE FONTAINE ET BACHAT

Il s'agit d'un ensemble composé d'une borne et d'un bachat. Le bachat est en pierres monolithiques jointées et la borne fontaine est en pierres apparentes jointées couvert de ciment.

Cet ensemble est adossé à un mur de propriété et toujours alimenté en eau.

Sur la borne fontaine est inscrit « RF 1914 ».

Il faudrait réparer la borne fontaine et nettoyer la pierre du bachat ainsi que les abords.

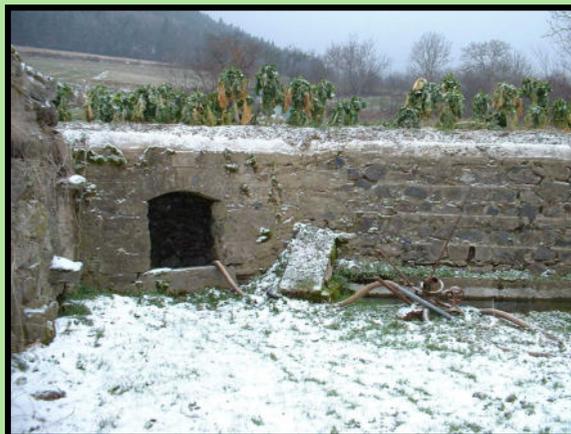
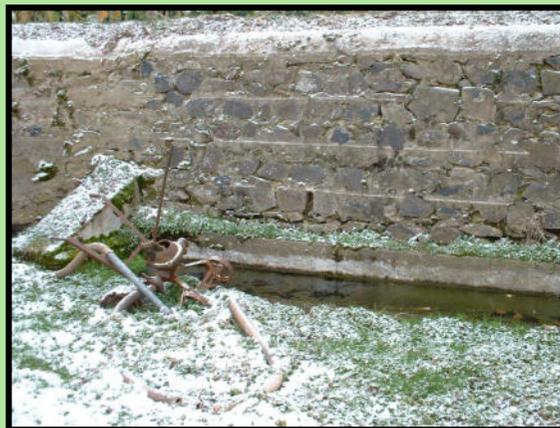
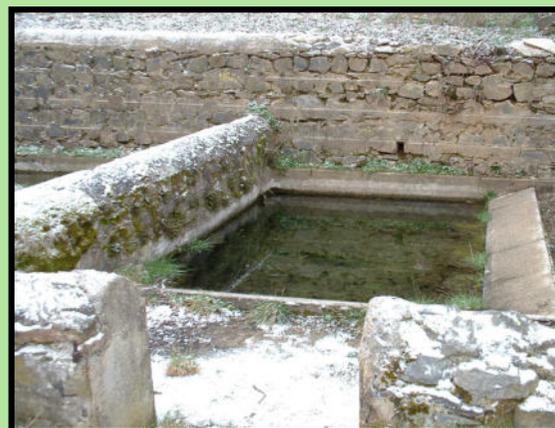
ARTITES : ENSEMBLE PUIITS BACHAT ET LAVOIR

Il s'agit d'un ensemble composé d'un puits, d'un bachat et d'un lavoir.

Cet ensemble est toujours alimenté en eau.

Le lavoir est en béton entouré d'un muret en pierres apparentes jointées. L'eau est envahie par la vase. Pour y accéder, il suffit de monter 2 marches en pierre.

Le puits est en pierres apparentes jointées. Le bachat est dans son prolongement, adossé à un mur de propriété.

Cet ensemble, comme on peut le voir sur ses photos, est complètement délaissé et abandonné.

Le bachat est devenu invisible sous la végétation et le matériel qui y est déposé.

Il serait nécessaire de décaper la pierre et le lavoir, d'entretenir les abords.

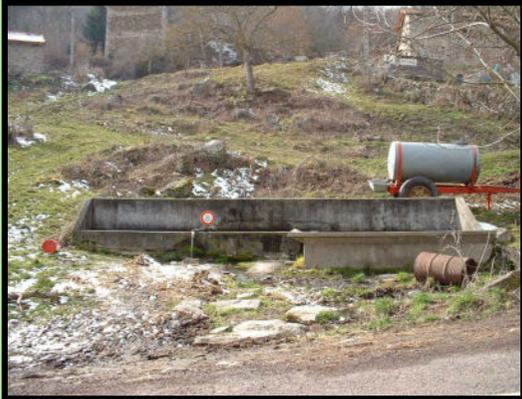
CHANOUX : ENSEMBLE FONTAINE BACHAT ET LAVOIR

Il s'agit d'un ensemble en béton composé d'une fontaine, d'un bachat et d'un lavoir.

Le bachat en béton est fissuré et nécessiterait d'être réparé. Il faudrait, de plus, nettoyer les abords (envahi par l'herbe et du matériel rouillé), de décaper la pierre. Cet ensemble est toujours alimenté en eau.

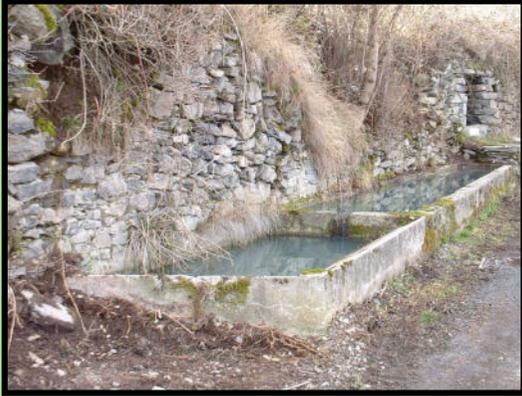
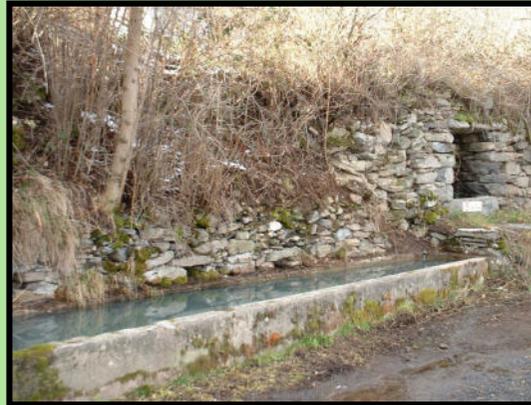
LE PEDIBLE : ENSEMBLE PUIITS BACHAT ET LAVOIR

Il s'agit d'un ensemble composé d'un puits, d'un bachat, d'un lavoir. Cet ensemble est alimenté en eau. Il est adossé à un mur de propriété.

Le puits est en pierres apparentes et le bachat et le lavoir sont en pierre monolithique.

Cet ensemble est délaissé, il faudrait procéder à un décapage de la pierre qui est envahi par la mousse, entretenir les abords et nettoyer le muret en pierres apparentes jointées.

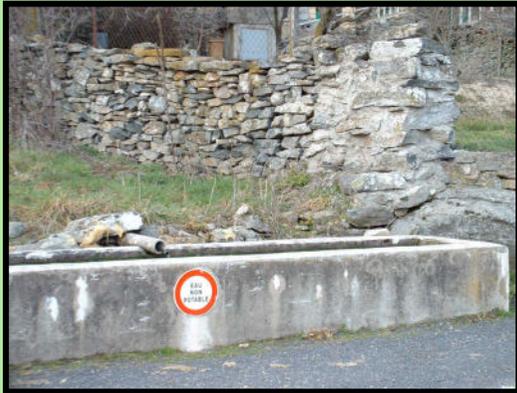
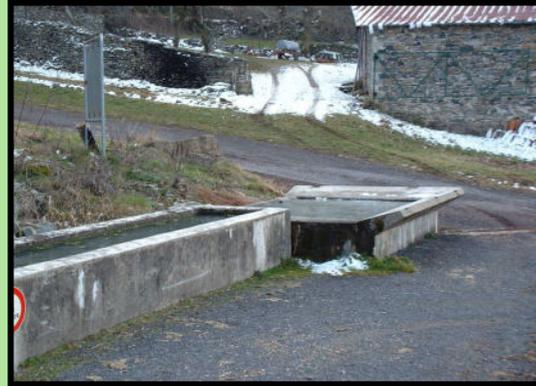
LE PEDIBLE : ENSEMBLE FONTAINE BACHAT ET LAVOIR

Il s'agit d'un ensemble composé d'une fontaine, d'un bachat et d'un lavoire.

Il est alimenté en eau et construit en béton en sa totalité.

Cet ensemble est en bon état mais en revanche, il faudrait procéder à un nettoyage des abords et de la pierre.

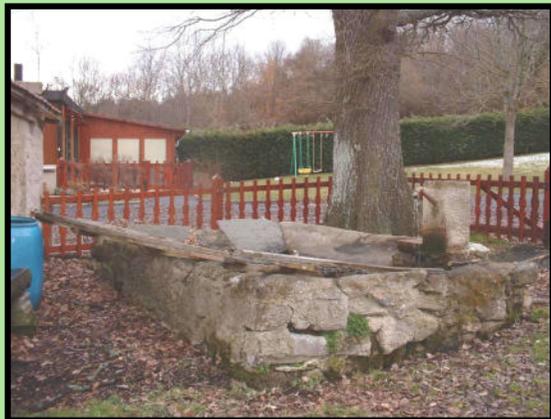
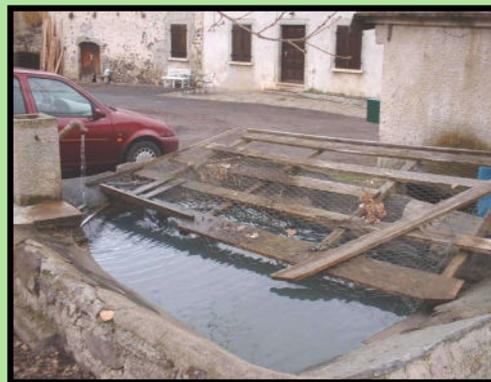
PAILHAROUX : FONTAINE ET LAVOIR

Il s'agit d'un ensemble composé d'un lavoir et d'une borne fontaine toujours alimentée en eau.

Le lavoir est en pierres apparentes peu joliment jointées. Les rebords du lavoir sont en lauzes.

Le robinet de la borne fontaine est cassé et rouillé.

La borne fontaine est recouverte de crépis. Au dos de celle-ci est inscrit « 1992 ».

Il serait nécessaire de décaper la pierre et d'entretenir les abords. Il faudrait également restaurer le robinet de la borne fontaine et le repeindre. De plus, il faut enlever cette palette de bois qui recouvre le lavoir de manière à le rendre plus esthétique.

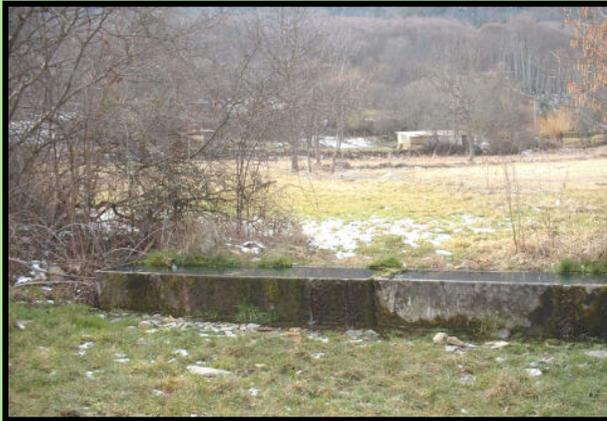
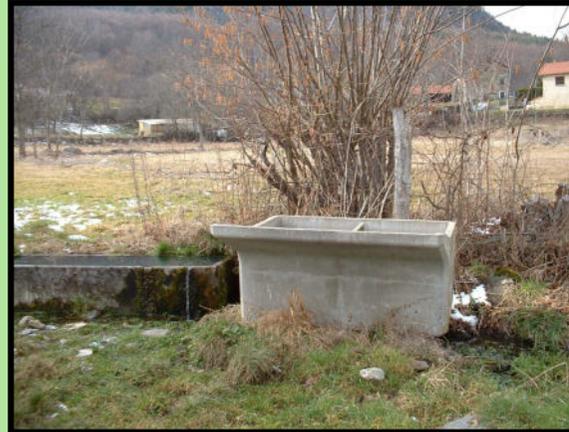
SAGNES : ENSEMBLE BACHAT ET LAVOIR

Il s'agit d'un ensemble formé de deux bachats et d'un lavoir. Les bachats sont en pierre monolithique. Ceux-ci sont envahis par la végétation et couvert de vase.

Le lavoir est en béton et n'est plus alimenté en eau. Il semble qu'il ait été déposé à côté des bachats.

Cet ensemble est délaissé, il serait nécessaire d'entretenir les abords et de débroussailler mais aussi de nettoyer la pierre. De plus, il est situé sur un sentier de randonnée.

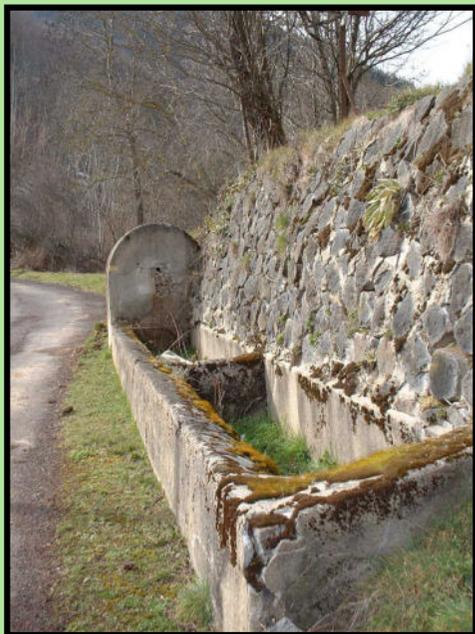
SAGNES : ENSEMBLE FONTAINE ET BACHAT

Il s'agit d'un ensemble composé d'une borne fontaine et de deux bachats.

Cet ensemble est adossé à un mur de propriété en pierres apparentes jointées.

Il n'est plus alimenté en eau puisque la borne fontaine est cassée et a disparue.

Cet ensemble est en pierres recouvert d'un enduit.

La borne fontaine est recouverte d'un enduit qui s'effrite.

Les deux bachats sont cassés à plusieurs endroits.

Cet ensemble est couvert de mousse et d'herbe qui envahit l'intérieur des bachats.

Cet ensemble est en mauvais état, il faudrait nettoyer la pierre et réparer la borne fontaine. Il nécessite des restaurations et un entretien des abords puisqu'il est situé sur un sentier de randonnée.

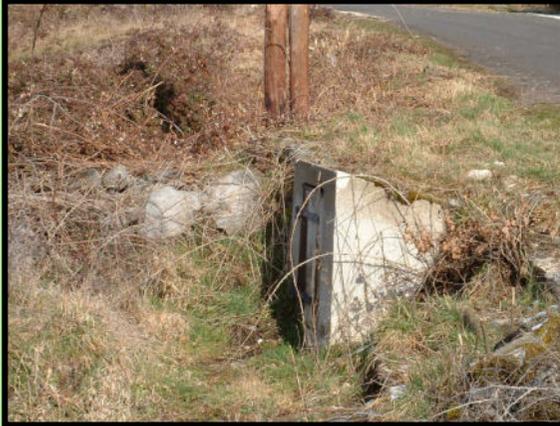
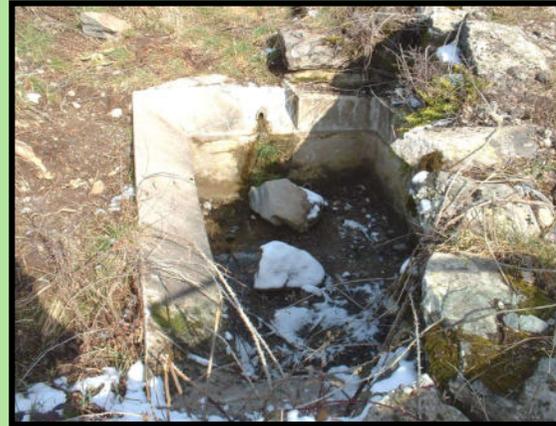
LA CHAZOTTE : ENSEMBLE PUIITS ET LAVOIR

Il s'agit d'un ensemble composé d'un puits et d'un lavoir.

Le puits est en béton fermé avec une porte en bois.

Le lavoir est en béton.

Cet ensemble est entouré d'un mur en pierres apparentes jointées.

D'après la photo, on remarque que le lavoir est délabré puisqu'il est cassé à plusieurs endroits.

Cet ensemble est complètement délaissé, il est presque invisible puisqu'il est envahi par la végétation, les ronces.

Il serait nécessaire de procéder à un débroussaillage, à la restauration du lavoir et du mur qui s'effondre. Un nettoyage du mur serait nécessaire puisqu'il est envahi par la mousse.

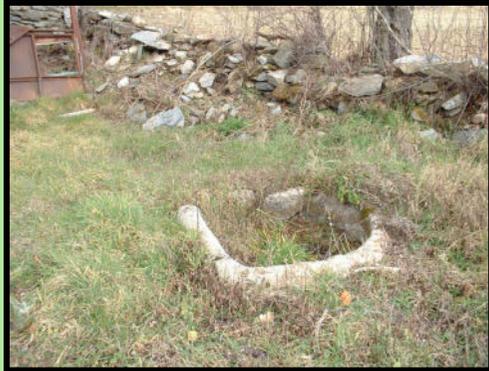
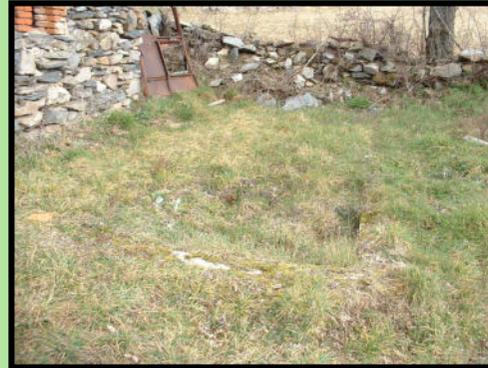
MALFRAIT : ENSEMBLE FONTAINE ET LAVOIR

Il s'agit d'un ensemble certainement composé d'un lavoir et d'une fontaine. D'après ces photos, on remarque que cet ensemble a presque complètement disparu, il est à peine visible.

De plus, il est envahi par l'herbe, la terre et de ce fait, la pierre apparaît comme invisible.

On suppose que c'est un lavoir en pierre mais elle est couverte de mousse. De même, on suppose que c'est une fontaine mais rien ne permet de le certifier.

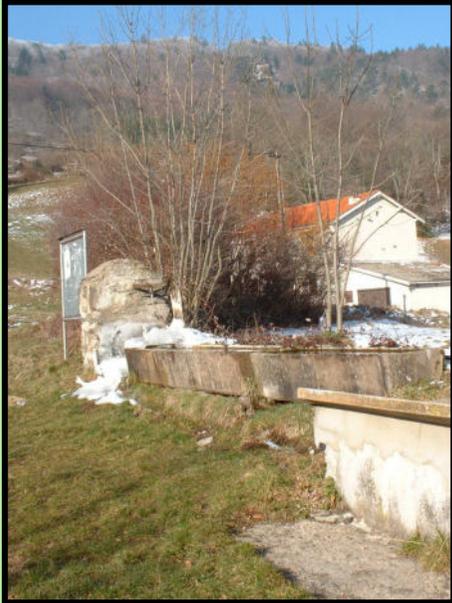
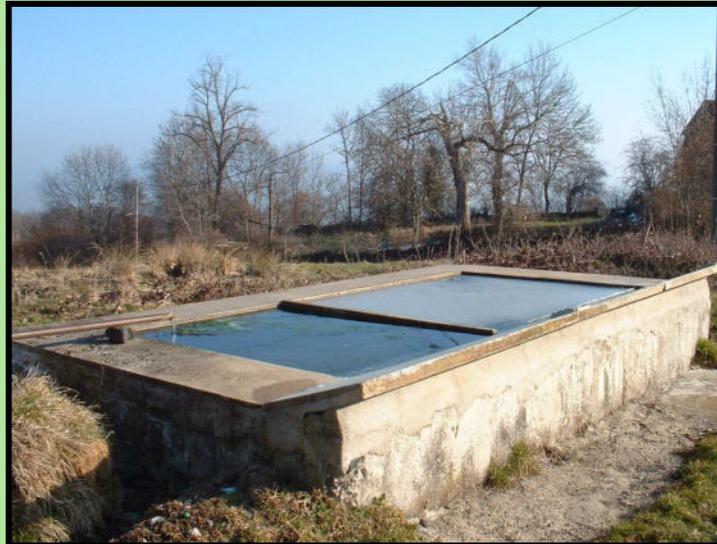
GIRODON : ENSEMBLE FONTAINE BACHAT ET LAVOIR

Il s'agit d'un ensemble composé d'une fontaine, d'un bachat et d'un lavoir.

Cet ensemble est toujours alimenté en eau. La borne fontaine est en pierres jointées recouvertes d'un enduit pas très esthétique. Le bachat est en pierre monolithique

Le lavoir est en béton et présent des fissures qui ont été réparées avec du ciment.

Cet ensemble devrait être mis plus en valeur notamment en nettoyant les abords ainsi qu'en décapant le bacha. Le panneau qui se trouve près de la borne fontaine est inesthétique.

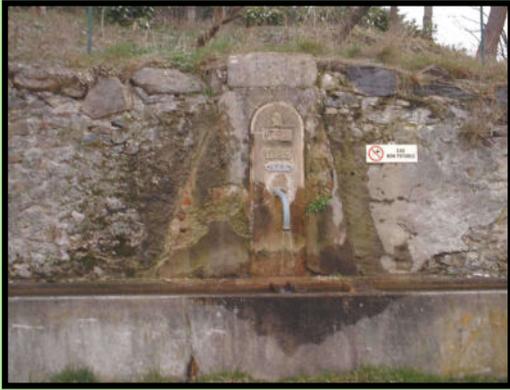
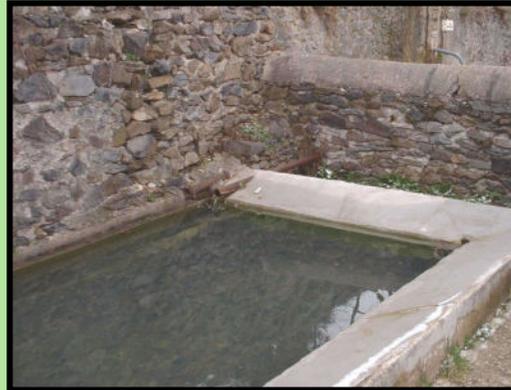
LE CORSET : ENSEMBLE FONTAINE BACHAT ET LAVOIR

Il s'agit d'un ensemble formé d'une fontaine, d'un bachat et d'un lavoir. Cet ensemble est entièrement en béton. Au centre de la borne fontaine est inscrit "1926-1961". Le bachat est adossé à un mur en pierres jointées recouvert de crépi mais aujourd'hui a pratiquement disparu. La borne fontaine est encastrée dans le mur et a été réparé

avec du ciment.

Le lavoir est en béton et est entouré d'un mur en pierres apparentes jointées.

Cet ensemble est en assez bon état, cependant, un nettoyage de la pierre serait nécessaire ainsi que du lavoir (présence de vase).

Mais surtout, il serait nécessaire de refaire l'enduit qui se trouve sur le mur pour un aspect plus esthétique.

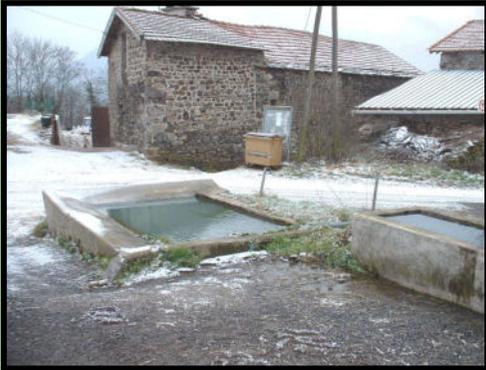
TARRIER : ENSEMBLE FONTAINE BACHAT ET LAVOIR

Cet ensemble est formé d'une borne fontaine, d'un bachat et d'un lavoir. Cet ensemble est entièrement en béton.

La borne fontaine est adossée à un muret en pierres apparentes qui s'est effondré.

La borne fontaine est cassée à un endroit. Au centre de cette borne est inscrit « 1946 ».

Il serait nécessaire de procéder à un nettoyage des abords (présence d'herbes) et de procéder à une restauration de la borne fontaine.

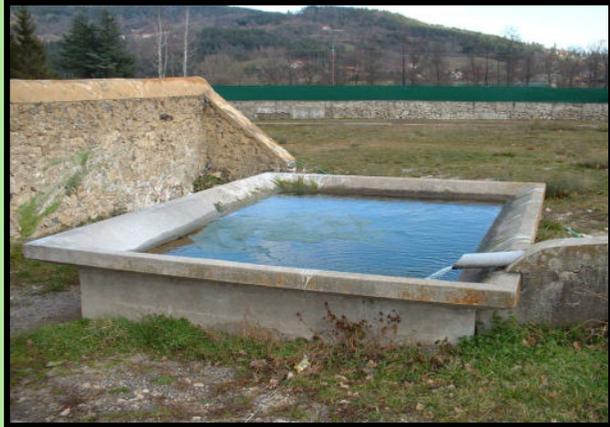
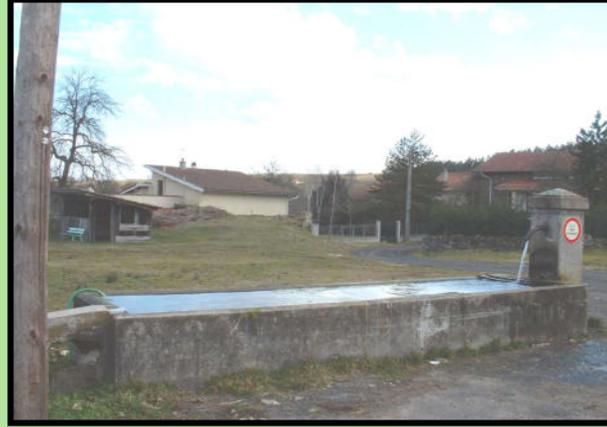
CHARRÉES : ENSEMBLE FONTAINE BACHAT ET LAVOIR

Il s'agit d'un ensemble composé d'une borne fontaine, d'un bachat et d'un lavoir. Cet ensemble est toujours alimenté en eau.

La borne fontaine alimente le bachat et le lavoir. Le bachat est en pierre monolithique, alors que la borne fontaine et le lavoir sont en béton. Cet ensemble est en bon état, il faudrait juste décaper la pierre (présence de mousse).

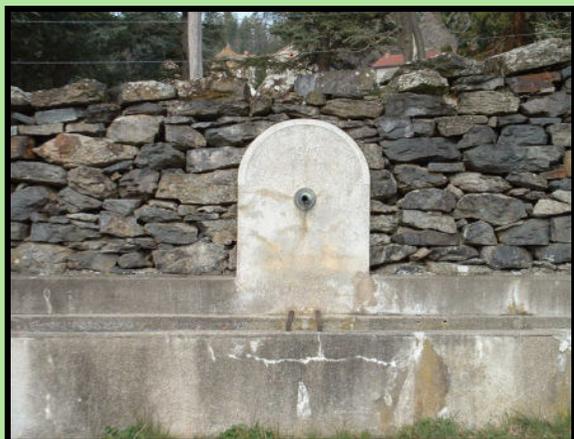
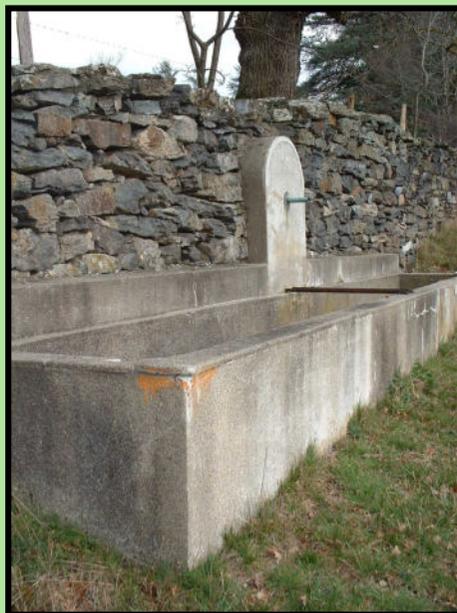
JUSSAC : ENSEMBLE FONTAINE ET BACHAT

Cet ensemble est composé d'une borne fontaine et d'un bachat. Cet ensemble n'est plus alimenté en eau. Cet ensemble est adossé à un mur de propriété en pierres apparentes jointées. Il est entièrement en béton et son centre se trouve la borne fontaine où est inscrit « 1947 ».

Le bachat a été fissuré à plusieurs endroits et réparé avec du ciment.

En revanche, il serait nécessaire de procéder à un décapage du bachat et le remettre en eau.

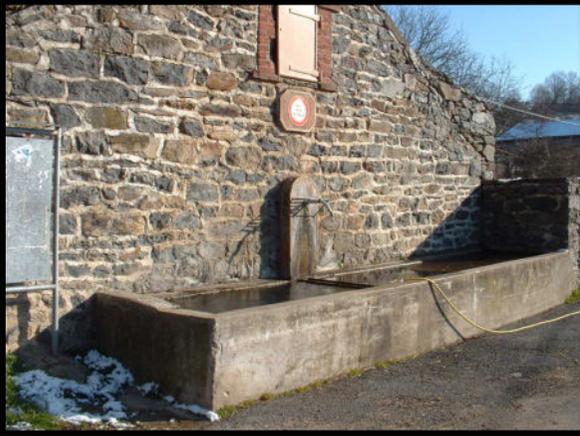
LA BASTIDE : ENSEMBLE FONTAINE ET BACHAT

Il s'agit d'un ensemble composé de 2 bachats alimentés en eau par une borne fontaine. Cet ensemble est en béton en sa totalité. Il est adossé à un mur de propriété.

Cet ensemble est en bon état et ne nécessite aucune restauration. En revanche, le panneau d'affichage qui se trouve à côté est inesthétique.

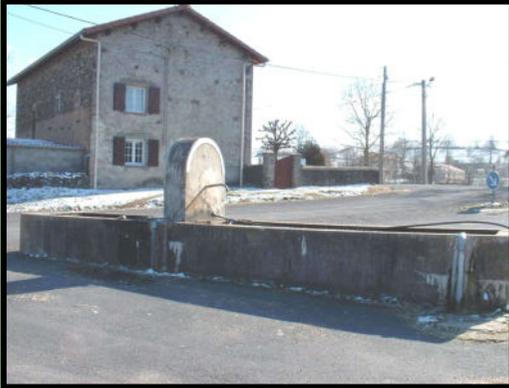
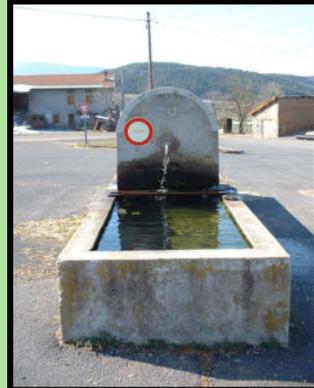
LA BROUSSE : ENSEMBLE FONTAINE ET BACHAT

Il s'agit d'un ensemble composé de 2 bornes fontaine et de 2 bachats. Au centre des 2 bornes fontaine est inscrit la date de « 1947 ». Cet ensemble est en bon état et ne nécessite aucune restauration.

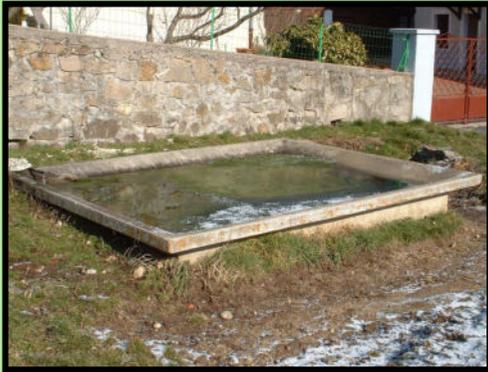
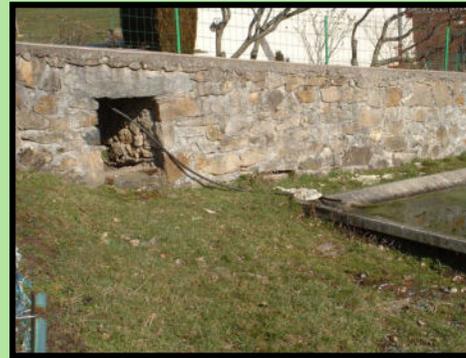
LINGOUSTRE : ENSEMBLE PUIITS ET LAVOIR

Il s'agit d'un ensemble formé d'un lavoire et d'un puits. Le lavoire est en béton et le puits est en pierres jointées, intégré dans un mur. Cet ensemble est en bon état, il serait juste nécessaire d'entretenir régulièrement les abords et nettoyer le lavoire car il y a de la vase et que cet ensemble est situé sur le PR 307.

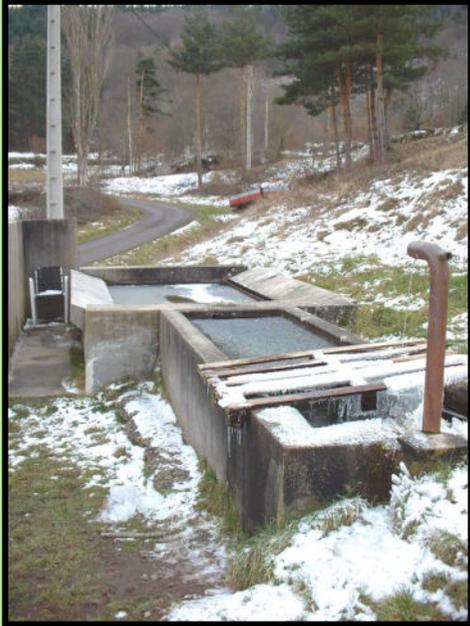
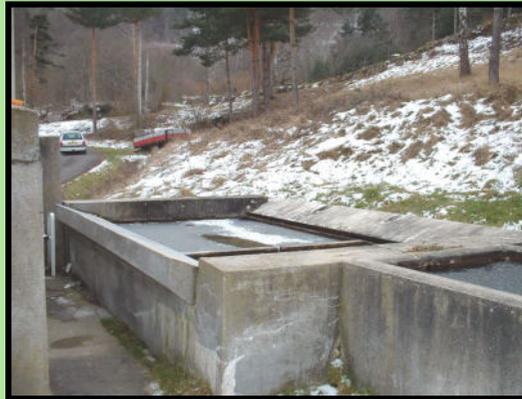
PREAUX : ENSEMBLE FONTAINE, BACHAT ET LAVOIR

Il s'agit d'un ensemble composé d'une borne fontaine, d'un bachat et d'un lavoir. Cet ensemble est entièrement en béton et encore alimenté en eau par un tuyau en fer qui fait office de borne fontaine. Le lavoir est entouré d'un mur en béton. Le lavoir présente quelques fissures qui ont été réparées avec du ciment.

Cet ensemble est en bon état, il serait juste nécessaire de procéder à un entretien des abords et de repeindre le tuyau servant de borne fontaine car cet ensemble est situé sur un sentier de randonnée.

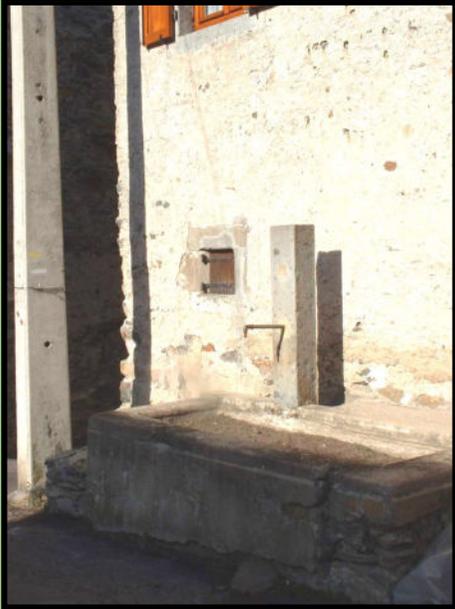
RETOURNAGUET (RUE RAYMOND DECHIRON) : FONTAINE ET BACHAT

Il s'agit d'un ensemble composé d'une fontaine et d'un bacha.

Le bachat est en béton et la borne fontaine est en pierre monolithique taillée.

Aujourd'hui cet ensemble sert de bac à fleur et ne nécessite aucune restauration.
