Privatgutachten

Überprüfung von Neuinstallation

Gutachten Nr.: MV23-01-3
Auftraggeber: Dr. Karl Kluge
Anlagengröße: 220kWp
Anlagenort: Seeweg 7 / 71111 Seedorf
Umfang: 15 Seiten
Verteiler: 1x Original – Ausfertigung für Dr. Karl Kluge
1x Original - Ausfertigung für eigene Unterlagen
Anlagen: Keine
Datum : 06.01.2023

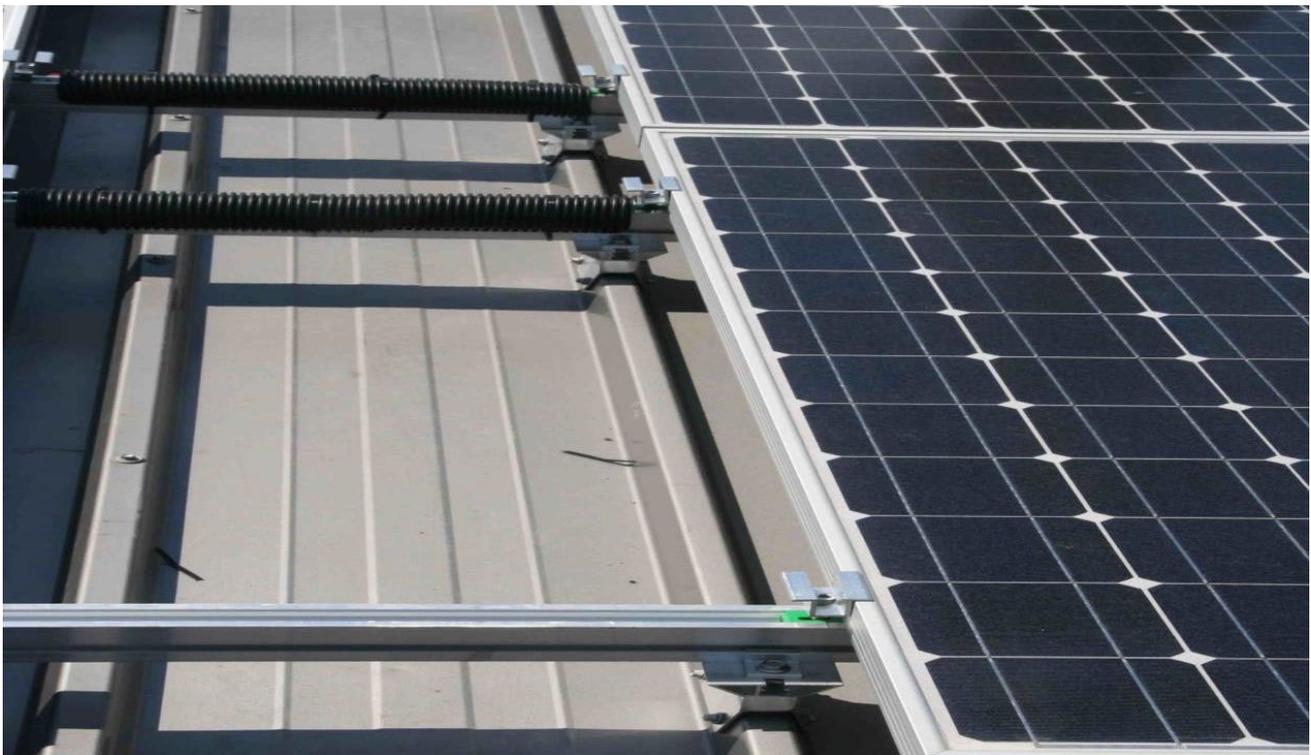
- a. Kabelführung. Bei der Verlegung und Befestigung der Kabel und Leitungen auf dem Dach sind die folgenden Mängel aufgefallen:
 - i. Die positiven und negativen Kabel sollten getrennt zum Wechselrichter geführt werden, um die Auswirkungen eines Kurzschlusses zu minimieren.
 - ii. Einige Kabel wurden wie in Abbildung 1 dargestellt auf 10cm-20cm Höhe in Wellrohren von einem PV - Teilgeneratorfeld zum nächsten geführt und mit Kabelbindern befestigt. Aufgrund der nicht UV-Beständigkeit der Wellrohre und Kabelbinder reduziert diese Installationsweise die Langlebigkeit der PV-Anlage.

Abbildung 1: Kabelführung in Wellrohren auf 10cm-20cm Höhe

- vi. Die in den Abschnitten iii und v beschriebenen Kabel sollten durch eine fachgerechte Installation in Kabelkanälen vor mechanischen Belastungen und Eingriffen geschützt werden.
- vii. Generell wäre zu überprüfen ob die erlaubten Biegeradien der PV Modul Kabel bei der Verkabelung eingehalten wurden, sowie ob die verwendeten Kabel NYY klassifiziert sind.
- b. Blitzschutzkonzept. Um einen ausreichenden Blitzschutz nach VDE 0185-305-3 Beiblatt 5:2014-02 zu gewährleisten müssen der Abstand zwischen den PV-Modulen sowie den Kabelkanälen und der vorhandenen Blitzschutzanlage berechnet und angepasst sowie geeignete Gleichstrom (im folgenden „DC“ genannt) Überspannungsschütze und Schutzpotentialleitungen nach dem gewähltem Blitzschutzkonzept installiert werden.

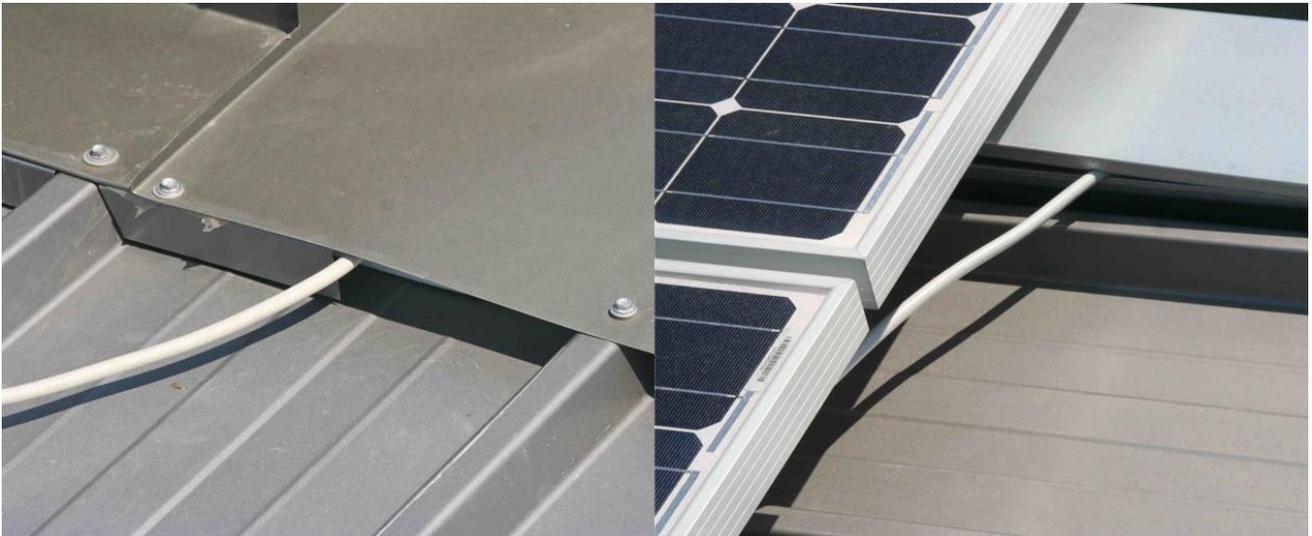
- iii. An mehreren Stellen kann es aufgrund unsachgemäßer Kabelverlegung zur Beschädigung der Isolationsschicht dieser und somit zu elektrischen Schlägen sowie Kurzschlüssen kommen. Des Weiteren beeinträchtigen

die dadurch provozierten Schäden die Isolations- als auch die Wasserwiderstandsfähigkeit und führen zu Einbußen beim Ertrag durch Wechselrichterfehler.

Abbildung 2: Unsachgemäße Kabelinstallation

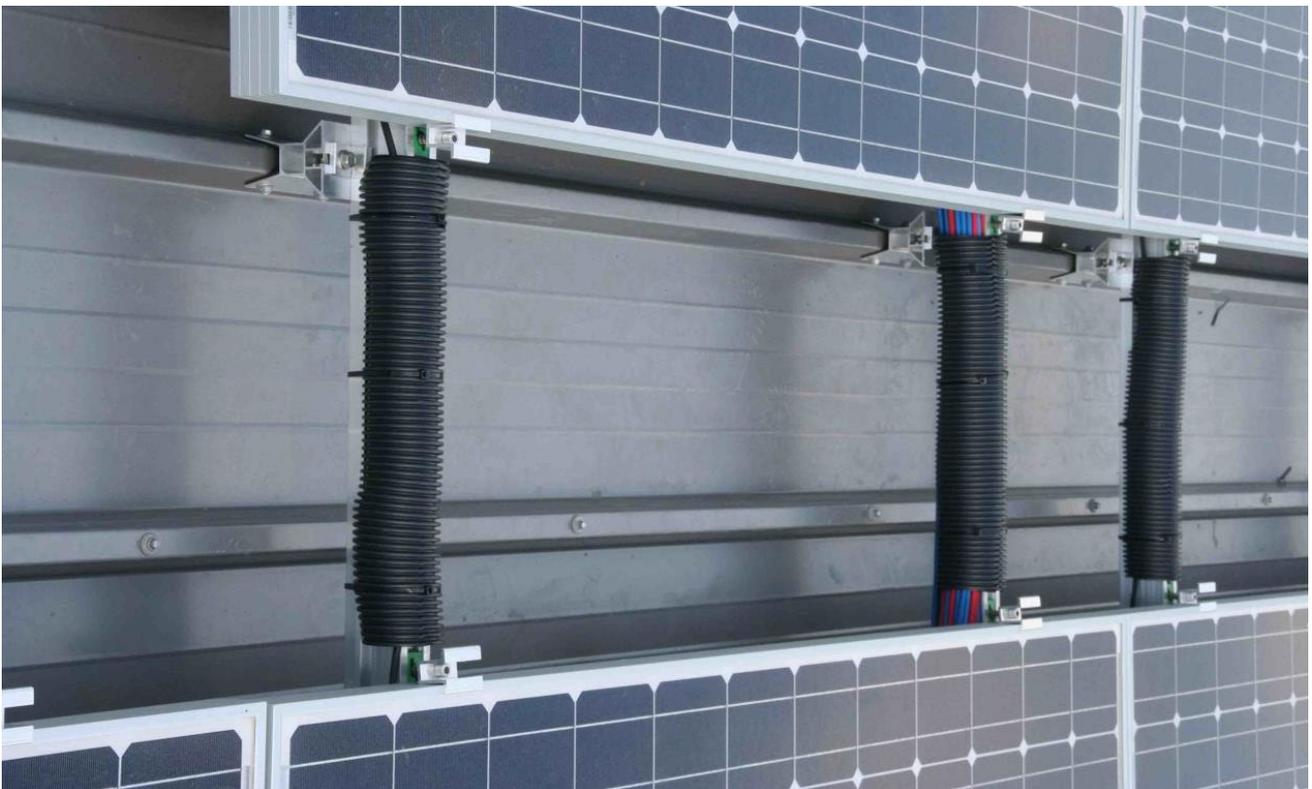
iv. In mehreren Teilen des PV-Generatorfeldes kommt es zu Kabelhäufungen wie in Abbildung 3 dargestellt. Diese können bei unsachgemäßer Auslegung zu unkontrollierter Wärmezeugung führen.

Abbildung 3: Kabelhäufung

- a. Welche Bereiche / Stellen an der Anlage sind von einer möglichen Brandgefahr durch Überhitzung betroffen und warum?
 - i. Von einer Überhitzung sind vor allem die in Paragraph 9.a.iv beschriebenen Bereiche mit Kabelhäufungen betroffen. Des Weiteren wird nach DIN VDE 0100-430 und VdS2033 empfohlen die positiven und negativen Leiter getrennt zu führen, da im Falle eines Lichtbogens durch Kurzschluss dieser nicht von allein verlöscht.

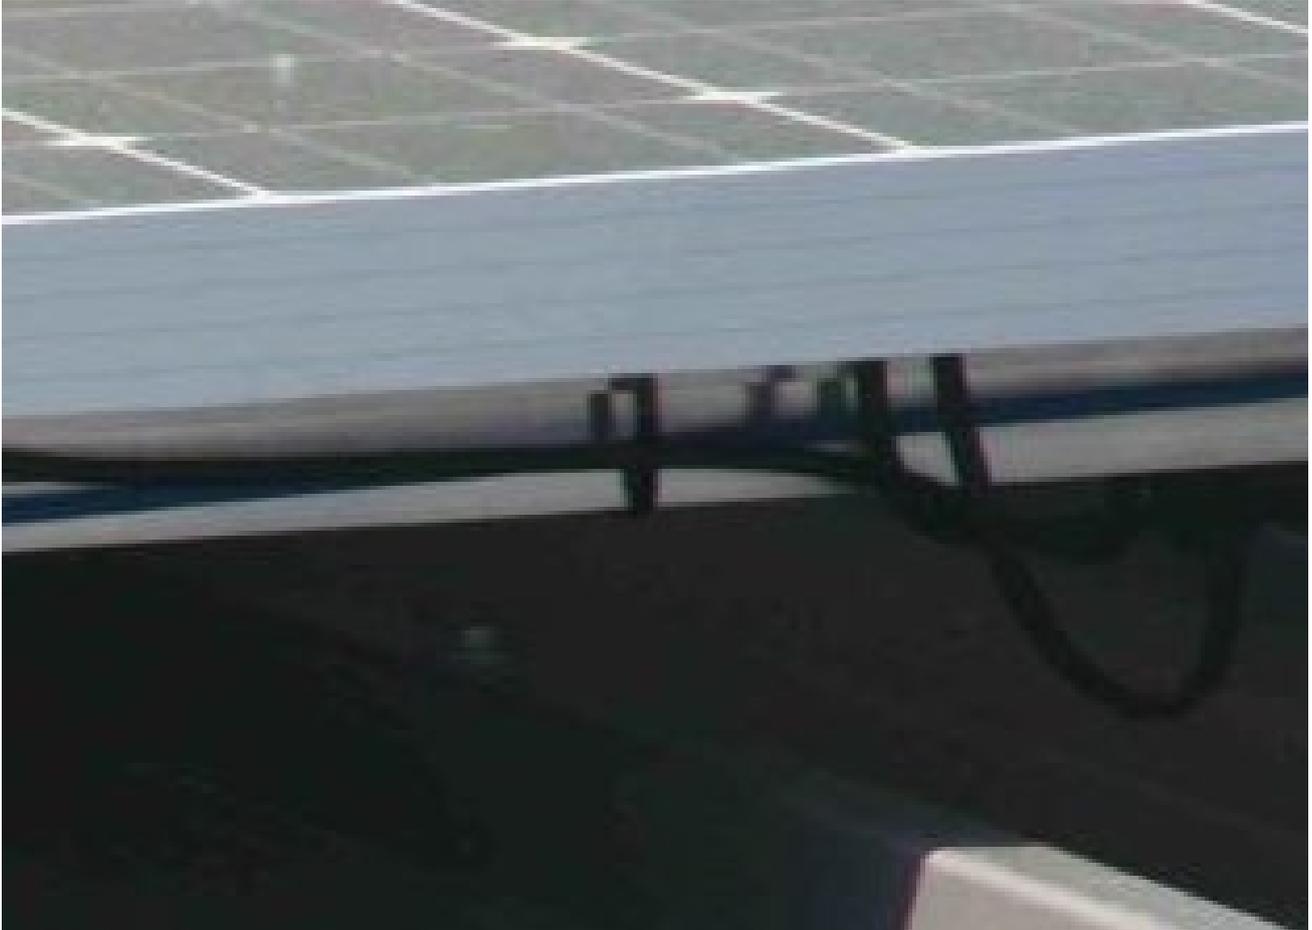
- v. Des Weiteren belastet die hängende Installation der PV-Strangkabel diese übermäßig und kann zu mechanischen Schäden führen.

Abbildung 4: Hängende PV-Kabel

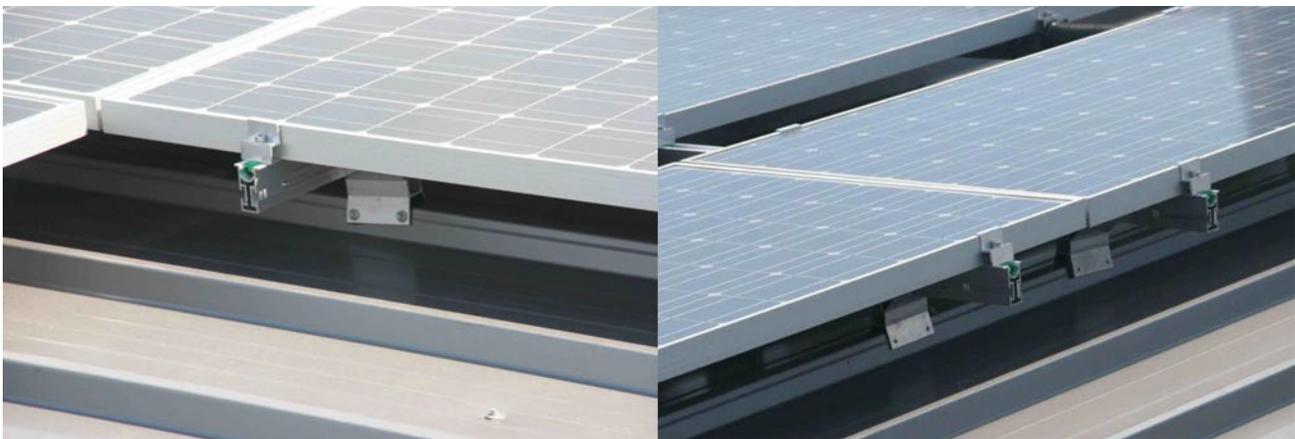
c. Statische Eignung der Unterkonstruktion. Die verwendete Unterkonstruktion erweckt Zweifel an deren Tauglichkeit. Um die Eignung dieser für die vorherrschenden Wind- und Schneelasten zu überprüfen sind statische Nachweise zur Berechnungsgrundlage der Anzahl und Abstand der Dachverbinder vom Errichter einzufordern. Des Weiteren wurden bei der Befestigung die folgenden Mängel festgestellt:

- i. Einige Dachverbinder wurden unsachgemäß am Dach befestigt, wie in Abbildung 5 dargestellt.

Abbildung 5: Unsachgemäß montierte Dachverbinder

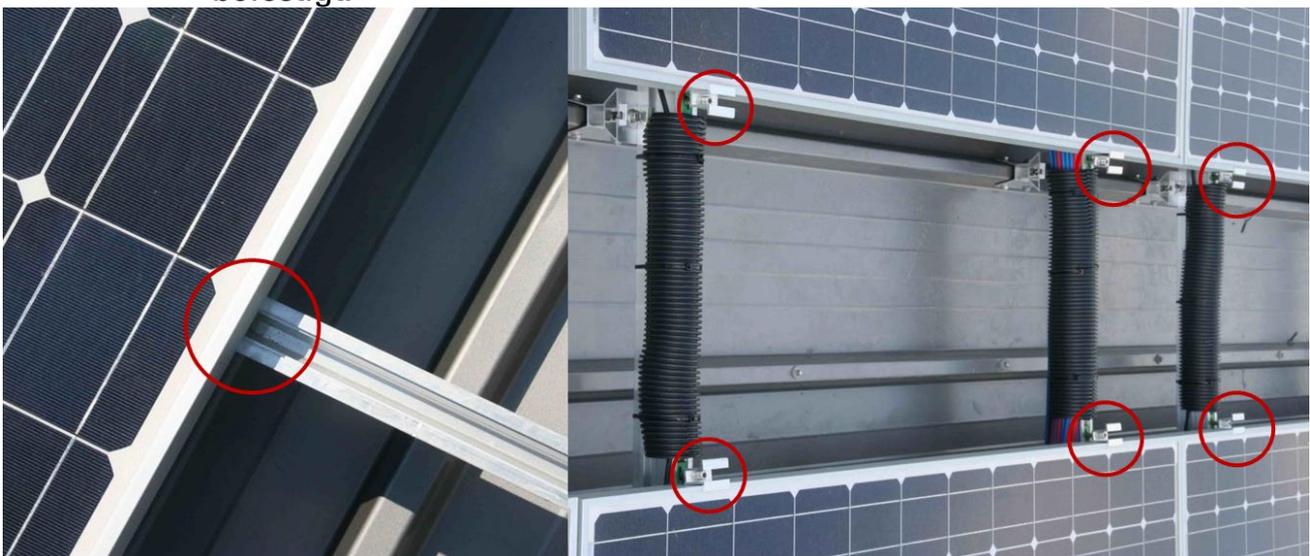
- ii. Einige Solarmodule wurden mit falschen oder gar keinen Klammern befestigt:

Abbildung 6: Falsche und fehlende Klammern

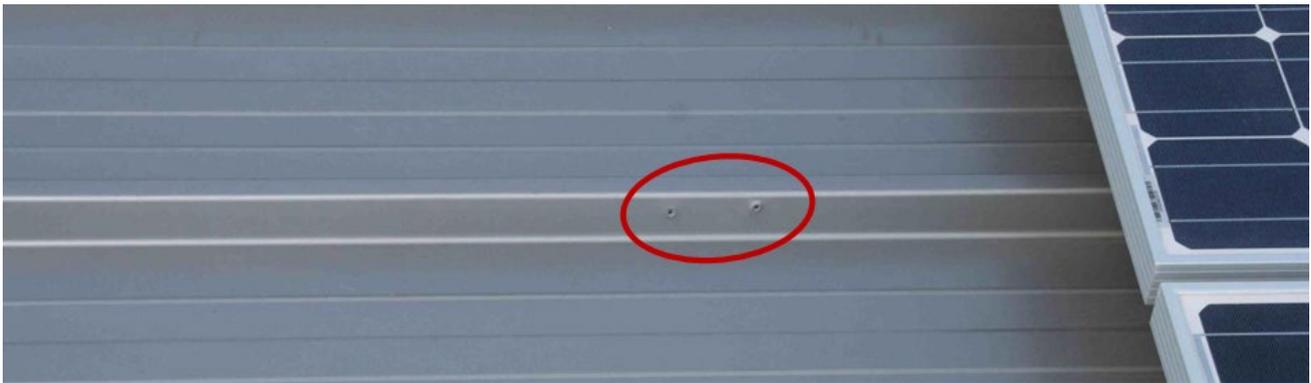
- iii. Das Dach wurde bei der Installation beschädigt und wasserundicht hinterlassen, wie auf der nächsten Seite dargestellt ist:

Abbildung 7: Löcher im Dach

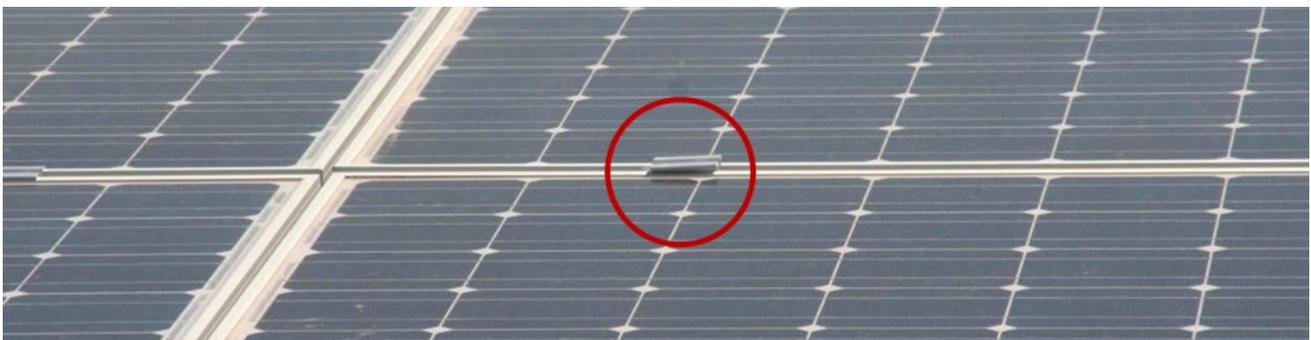
- iv. Die Wetterbeständigkeit ist aufgrund mangelhafter Installation wie exemplarisch in Abbildung 8 dargestellt anzuzweifeln.

Abbildung 8: Mangelhafte Installation der Solarmodule

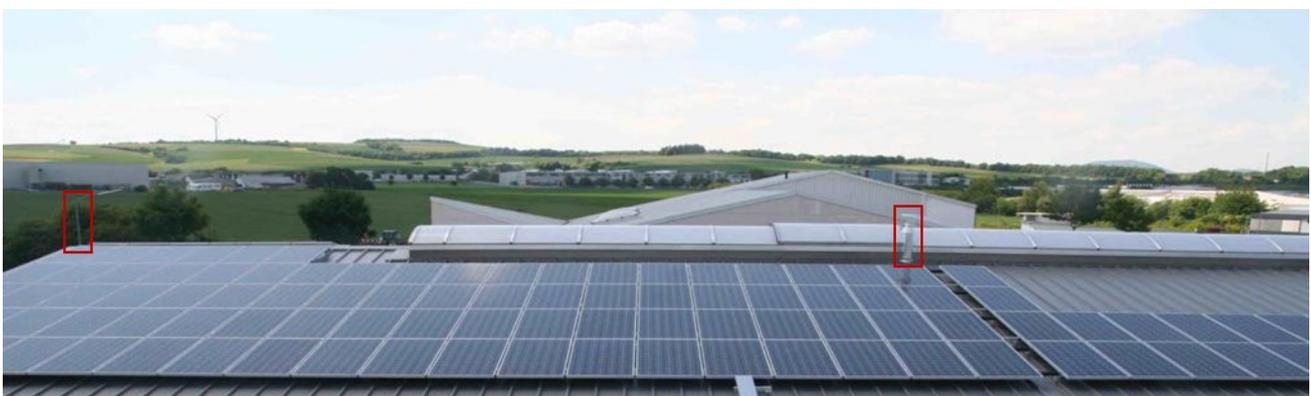
- d. Verschattungen. Konstante und kontinuierlich wiederkehrende Verschattungen können Hotspots in PV-Modulen erzeugen und diese so langfristig schaden. Verschattungen durch die in Abbildung 9 markierten Blitzableiter und Abluftanlagen sollten weiter überprüft werden.

Abbildung 9: Potenzielle Verschattungen

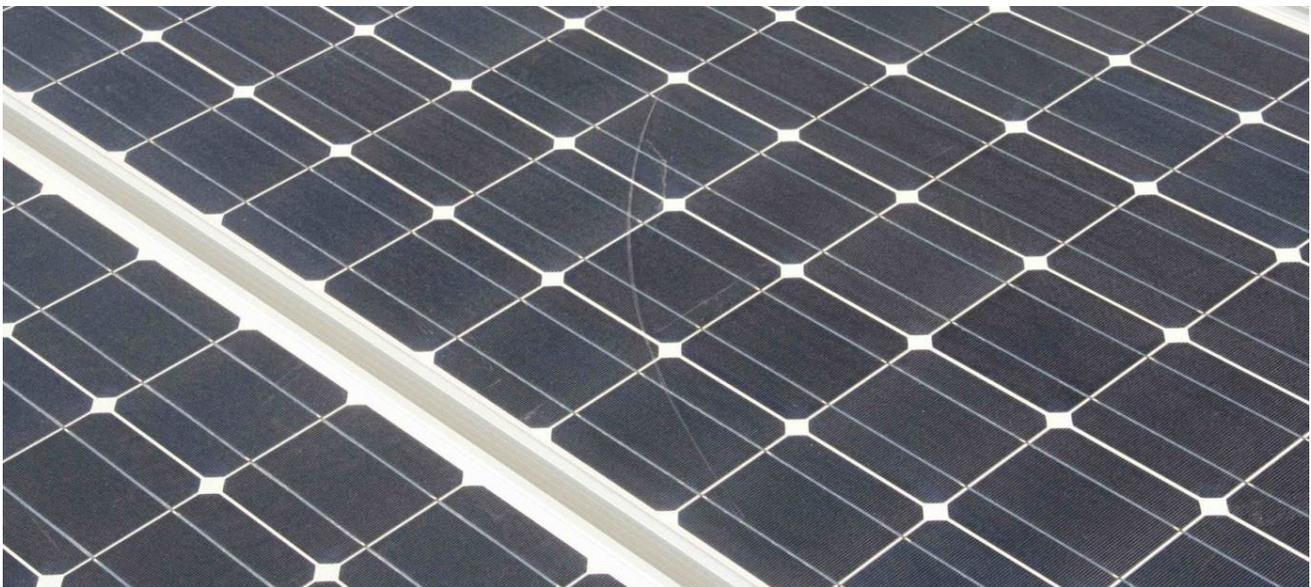
- f. Beschädigte PV-Module. Eines der Module weist eine Kratzspur auf, was auf eine mechanische Einwirkung womöglich während des Transportes oder der Installation zurückzuführen sein kann. Um eine Hotspotbildung zu vermeiden sowie eine verlustlose Operation zu gewährleisten sollte die Funktionalität dieses PV-Modules durch eine Elektrolumineszenzuntersuchung in einem weiteren Schritt untersucht werden.

Abbildung 10: Zerkratztes Solarmodul

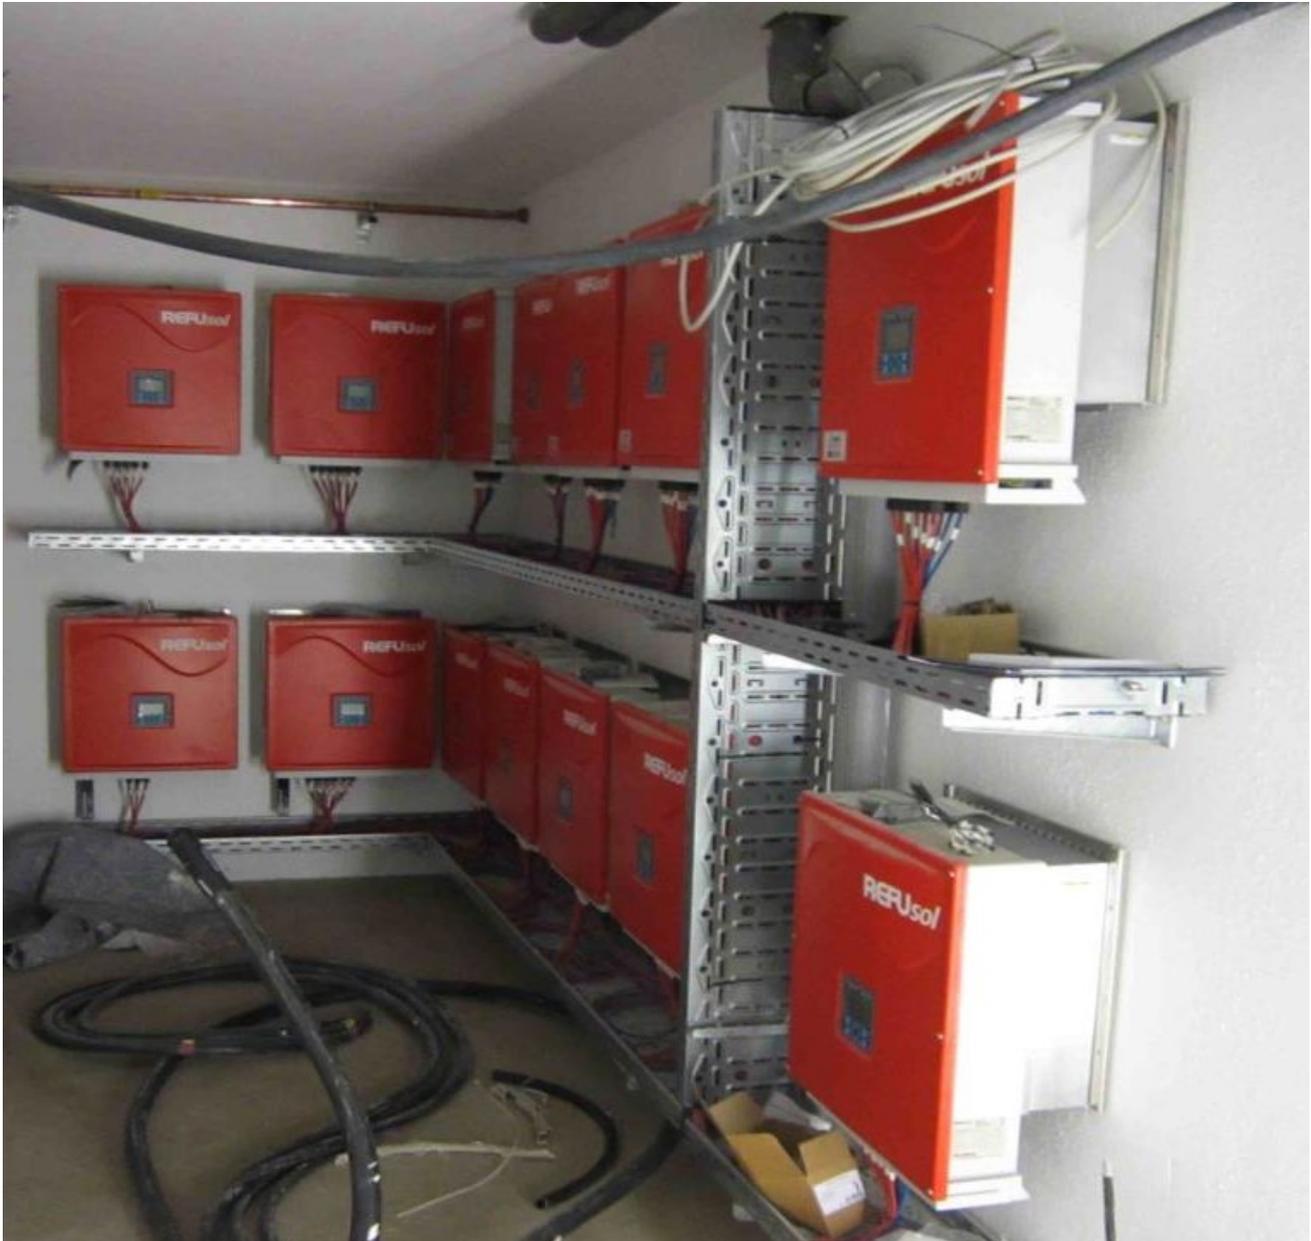
- g. Wechselrichterinstallation. Bei der Installation der 14 Wechselrichter wurden die folgenden Mängel entdeckt:
- i. Der vom Hersteller empfohlene Mindestabstand wurde nicht eingehalten. Des Weiteren stören Kabel und weitere Gegenstände die einwandfreie Kühlung der Wechselrichter. Beides kann zu einer Überhitzung der Geräte und somit zu Ertragseinbußen führen.
 - ii. Die in den Kabelkanäle abgelegten Gegenstände können die Kabel und Anschlüsse an die Wechselrichter belasten und so zu Lichtbögen oder weiteren Schäden führen.
 - iii. Herumliegende Kabel verhindern eine schnelle und aufwandarme Wartung sowie ein angemessenes Handeln im Fehlerfall.

- iv. AC und DC-Kabel sollten getrennt voneinander geführt werden.
- v. Die AC-Kabel fehlen.

Abbildung 11: Wechselrichterinstallation
