# 檜原村産業廃棄物処理 施設予定地の地形・地質

20220625

小泉武栄・清水長正

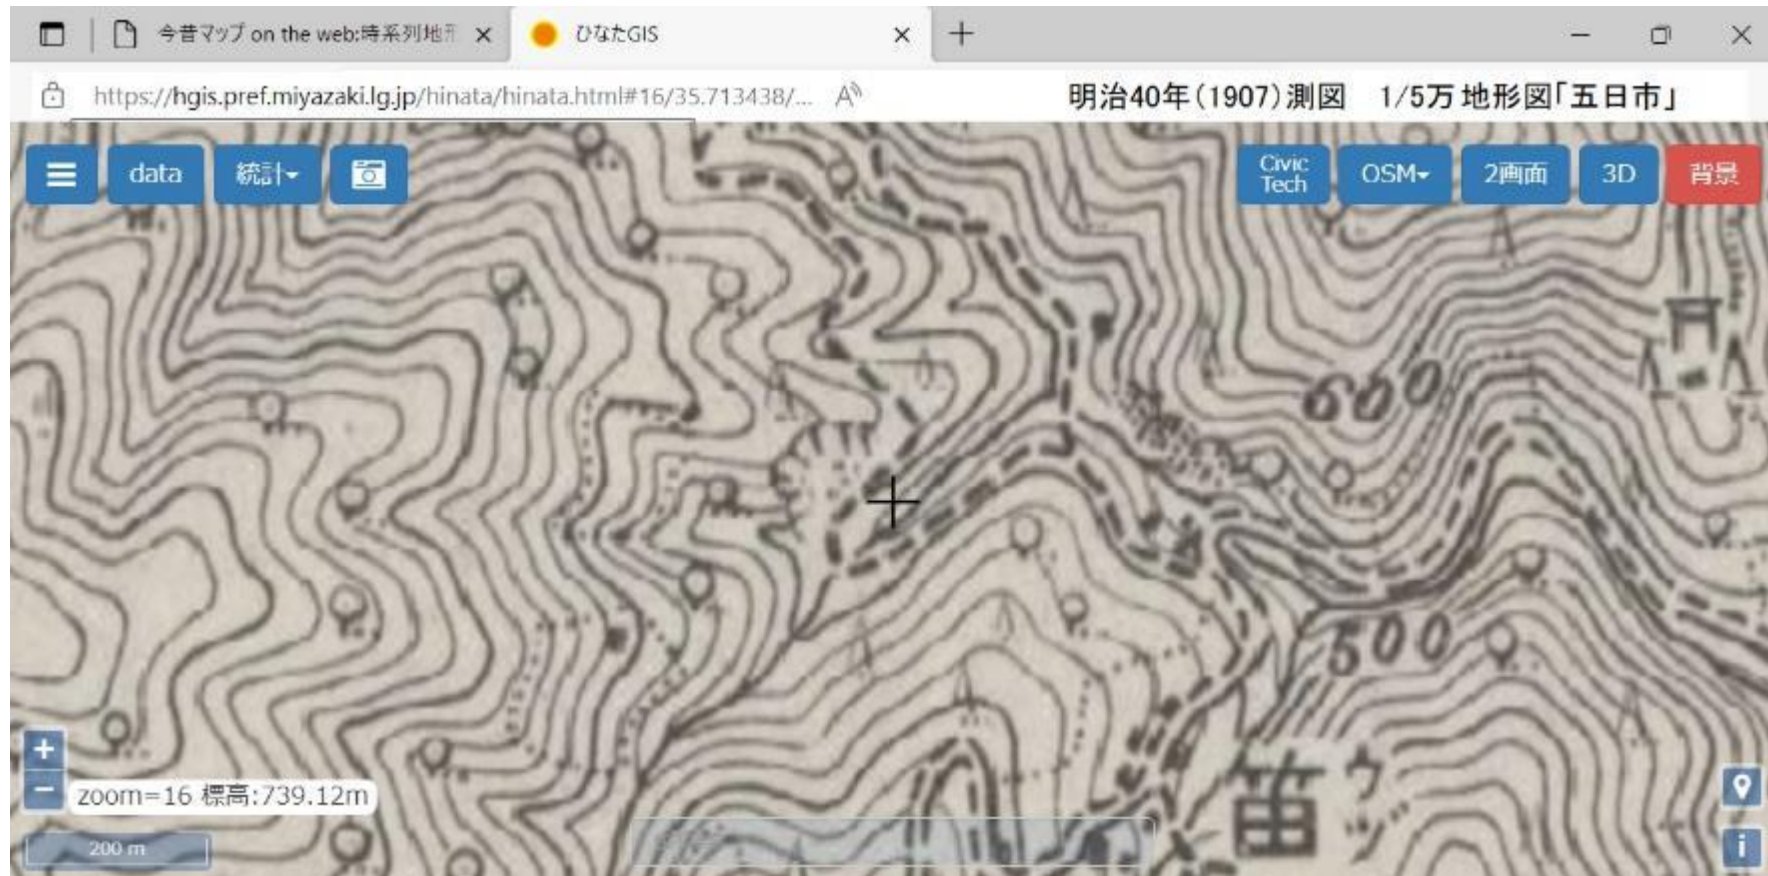
# 明治40年の地形図

- 崩壊地になっている

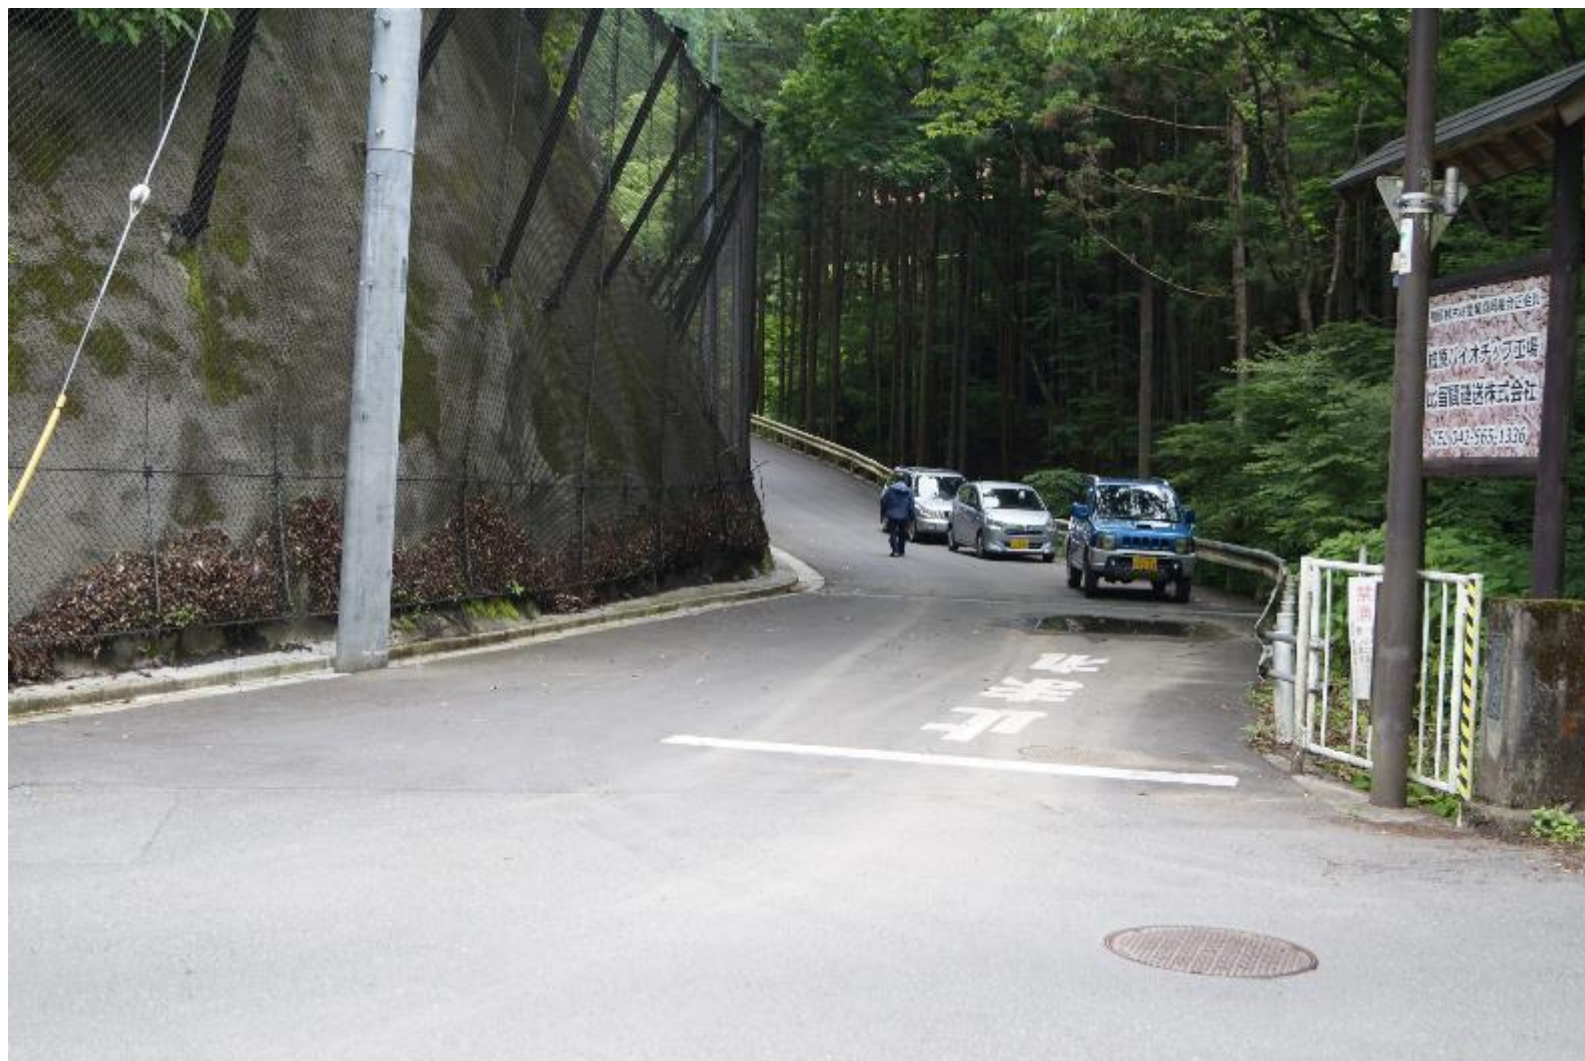
沢の入口 比留間運送の看板がある  
バイオチップ工場と書いてある

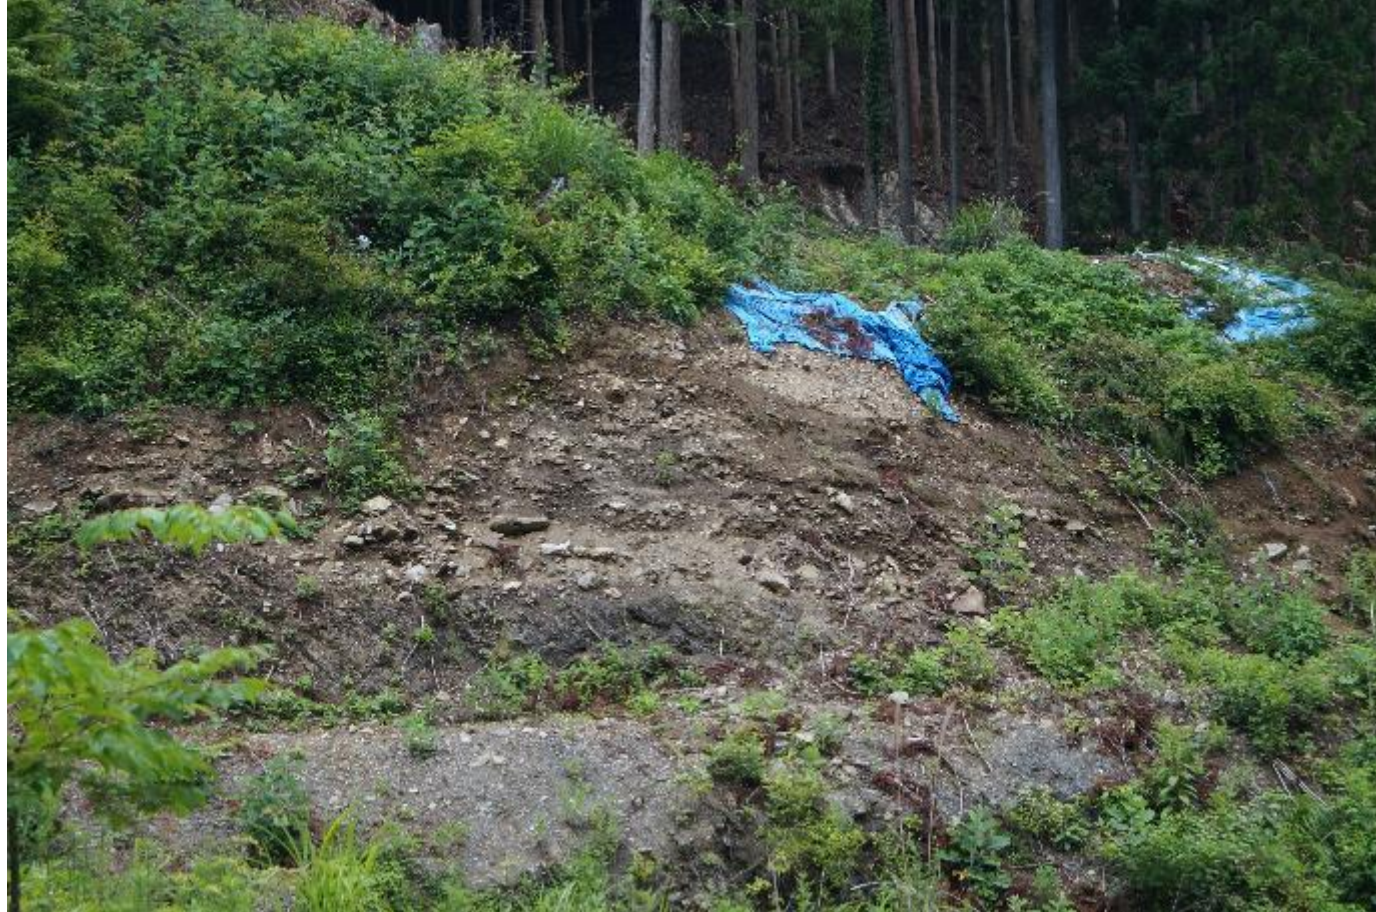
段丘堆積物を削り取って広場を整備

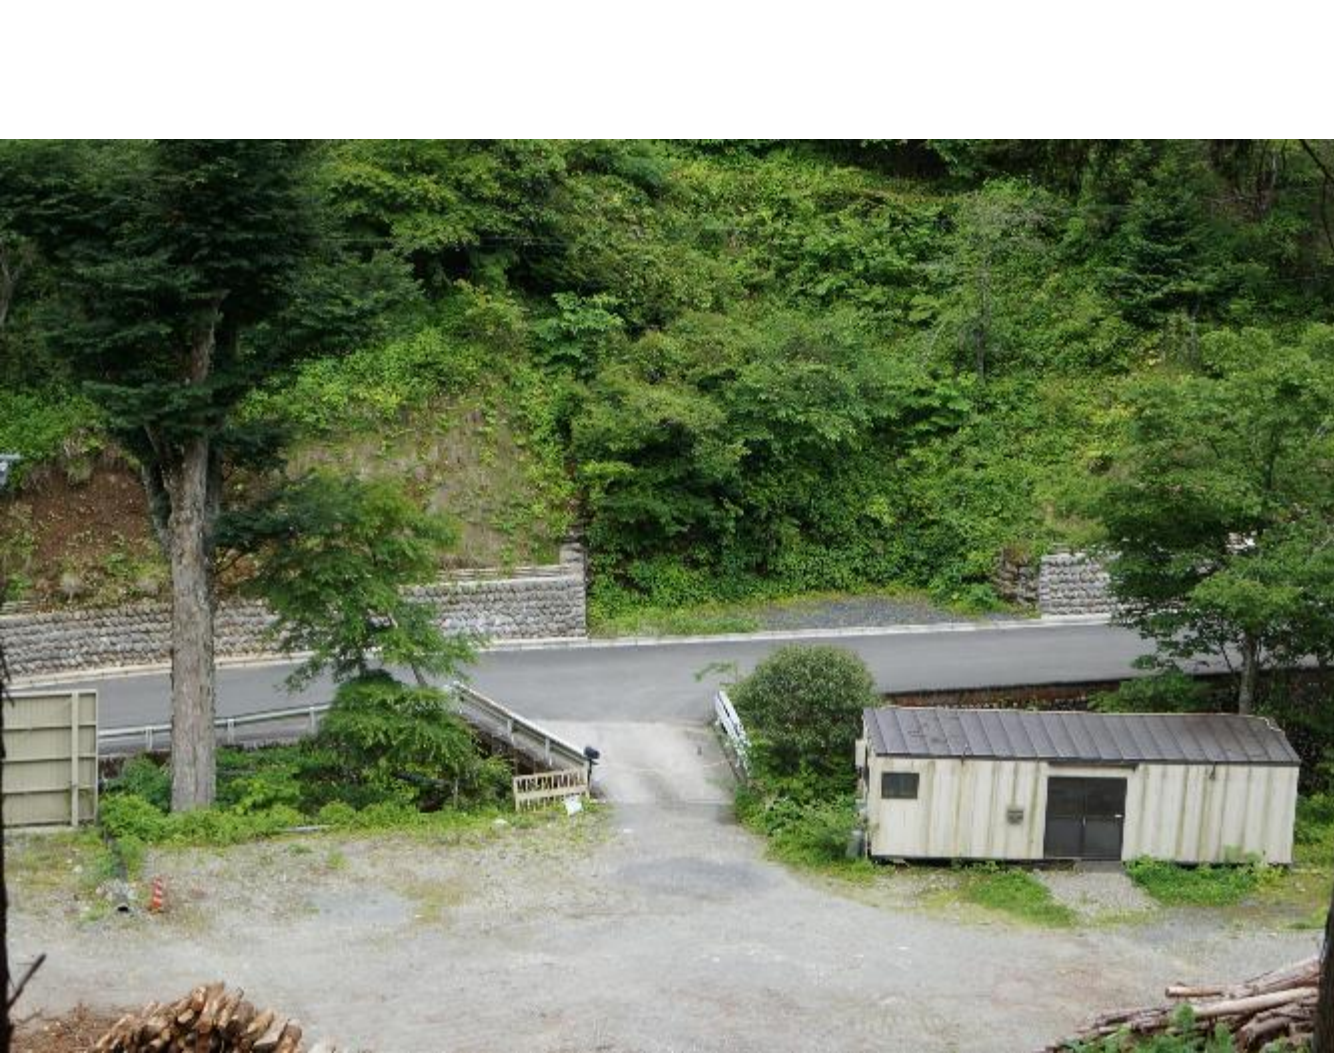
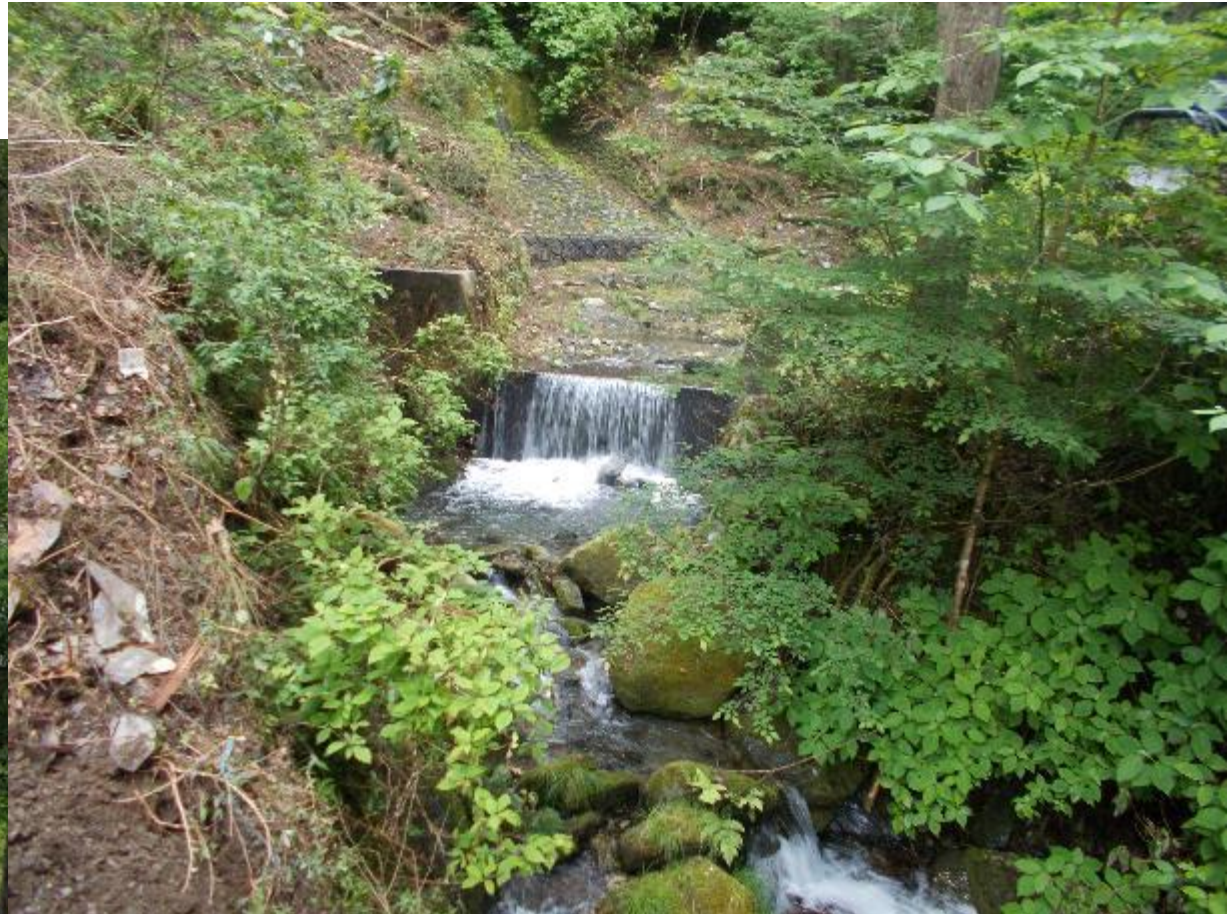
橋までの高さが2.3mしかなく、土石流が  
起これば、すぐ越流する

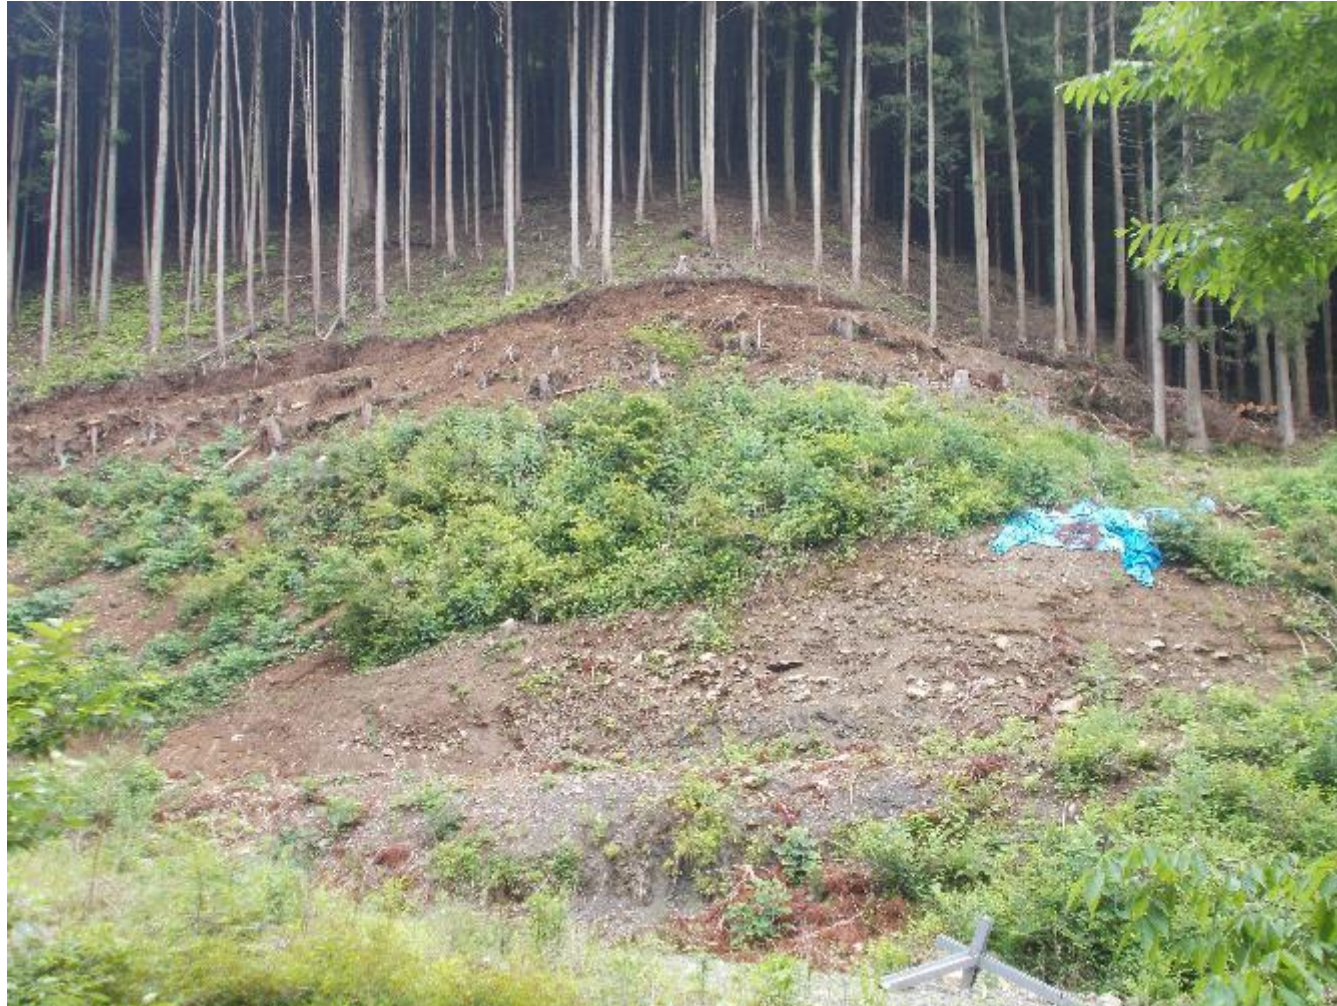
なぜか予定地のすぐ上の斜面が掘削され、  
表層地質の観察が可能に

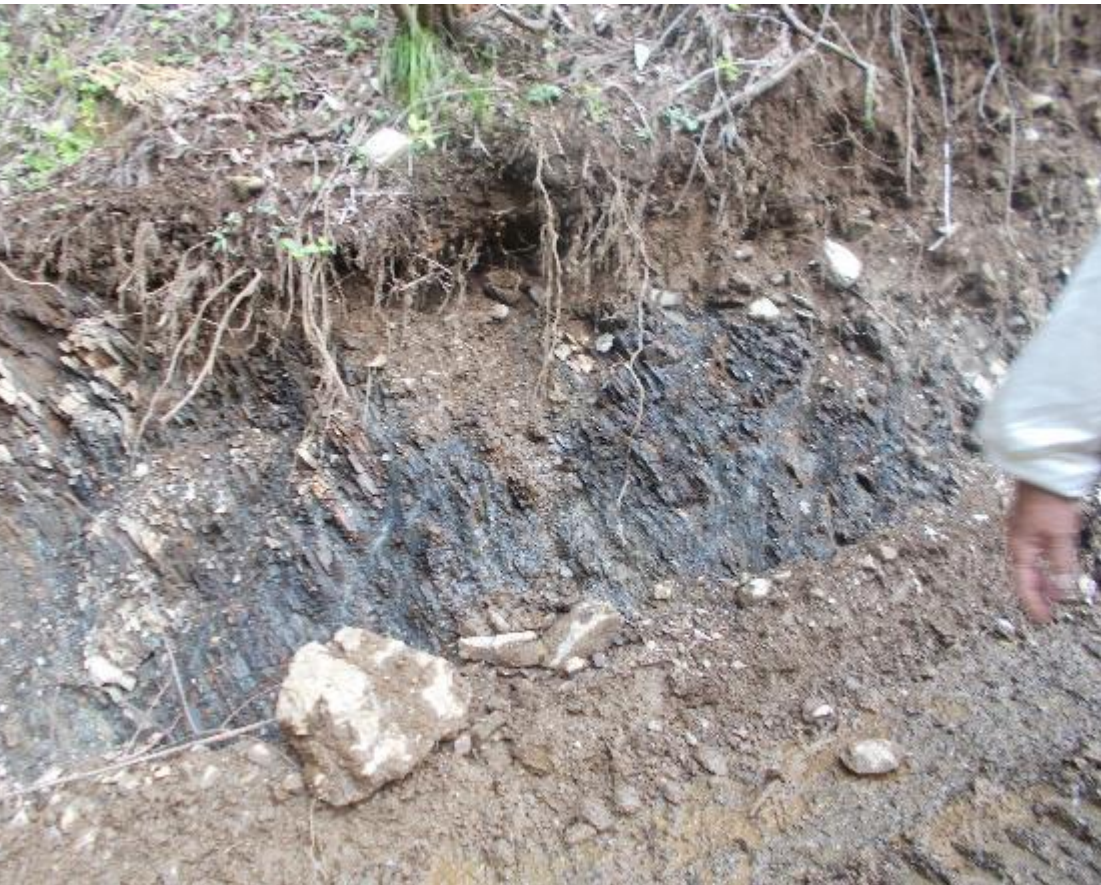
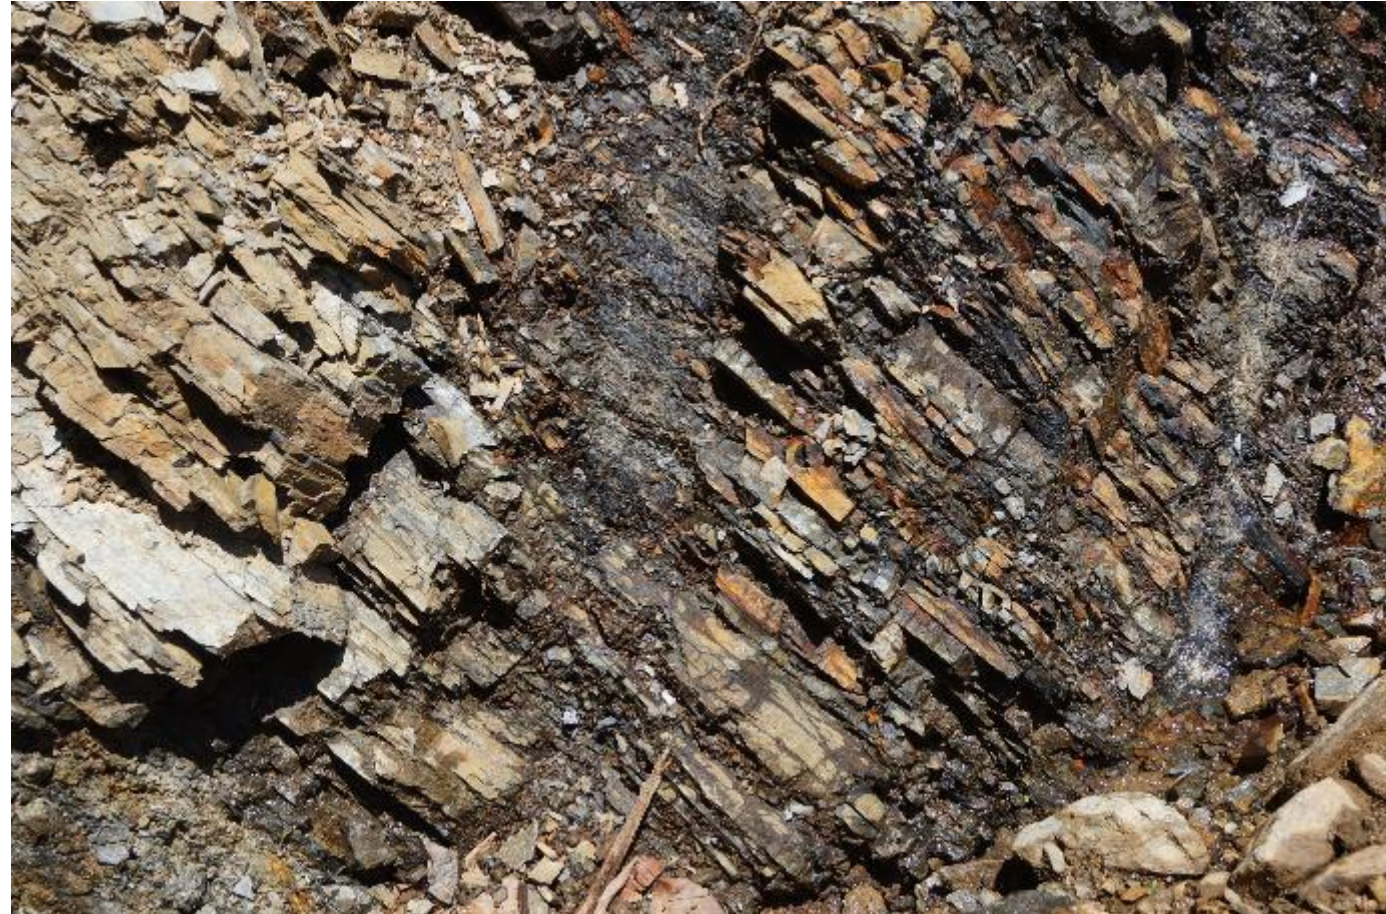
基盤は風化した板状の黒色頁岩・粘板岩  
極めて脆く、岩片化している

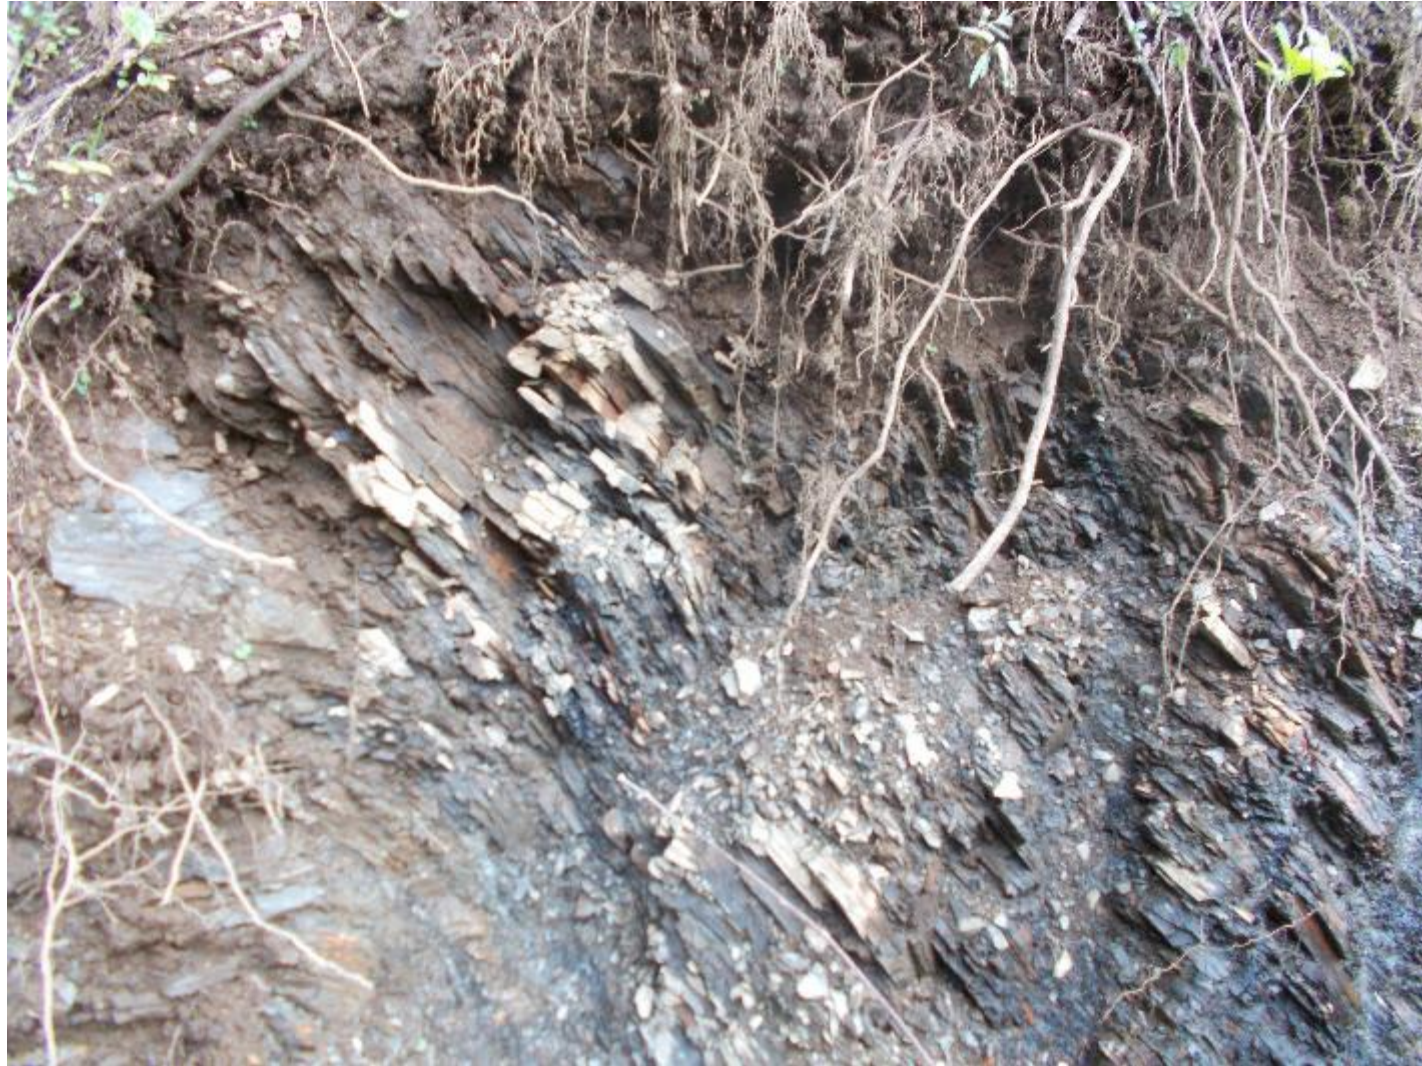
重力の圧力を受けて、折れている

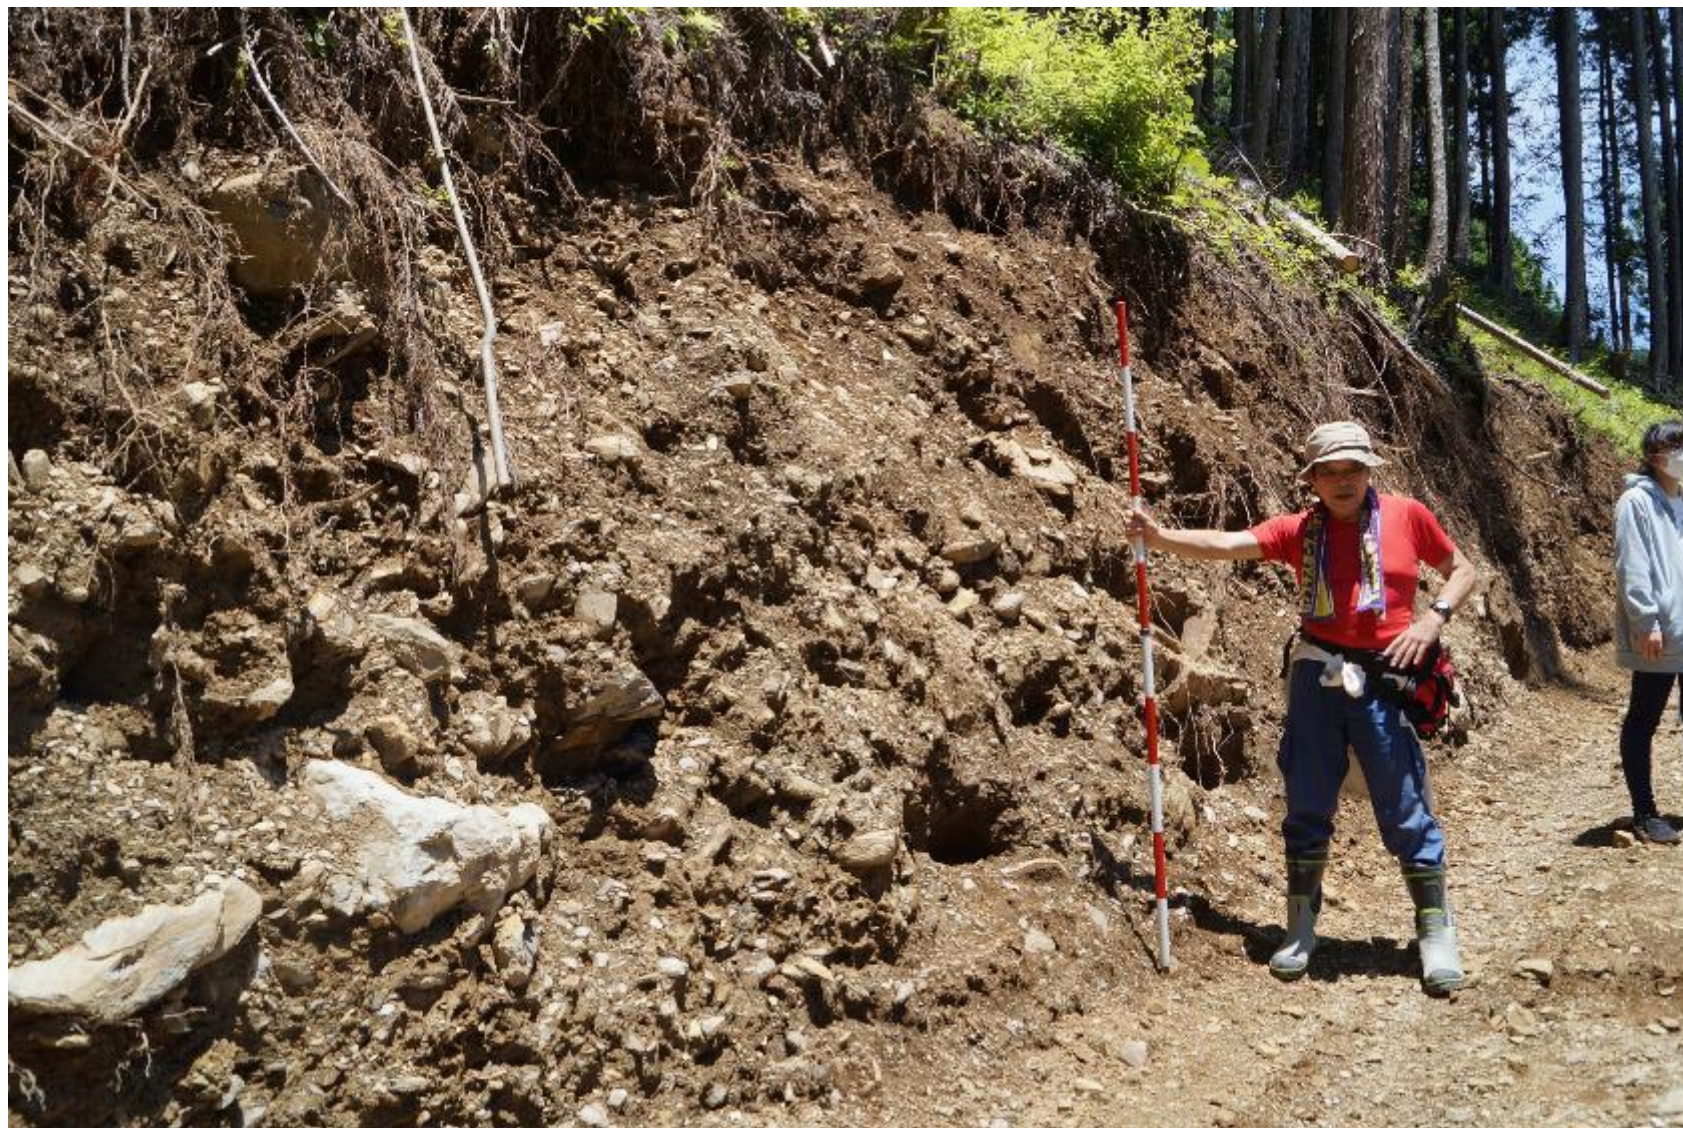
# ガサガサの堆積物

- 表層には森林土壌が載っている。厚さは1mくらいから、3mくらいと幅がある
- その下に大きな角礫を含む砂礫層が堆積している
- 砂礫層は少なくとも厚さ4mはあり、厚さ1m程度の層に分かれていて、境目は波打っている
- 層の境目には空隙がある
- 過去に表層の崩れが何回か、繰り返し発生したとみられる

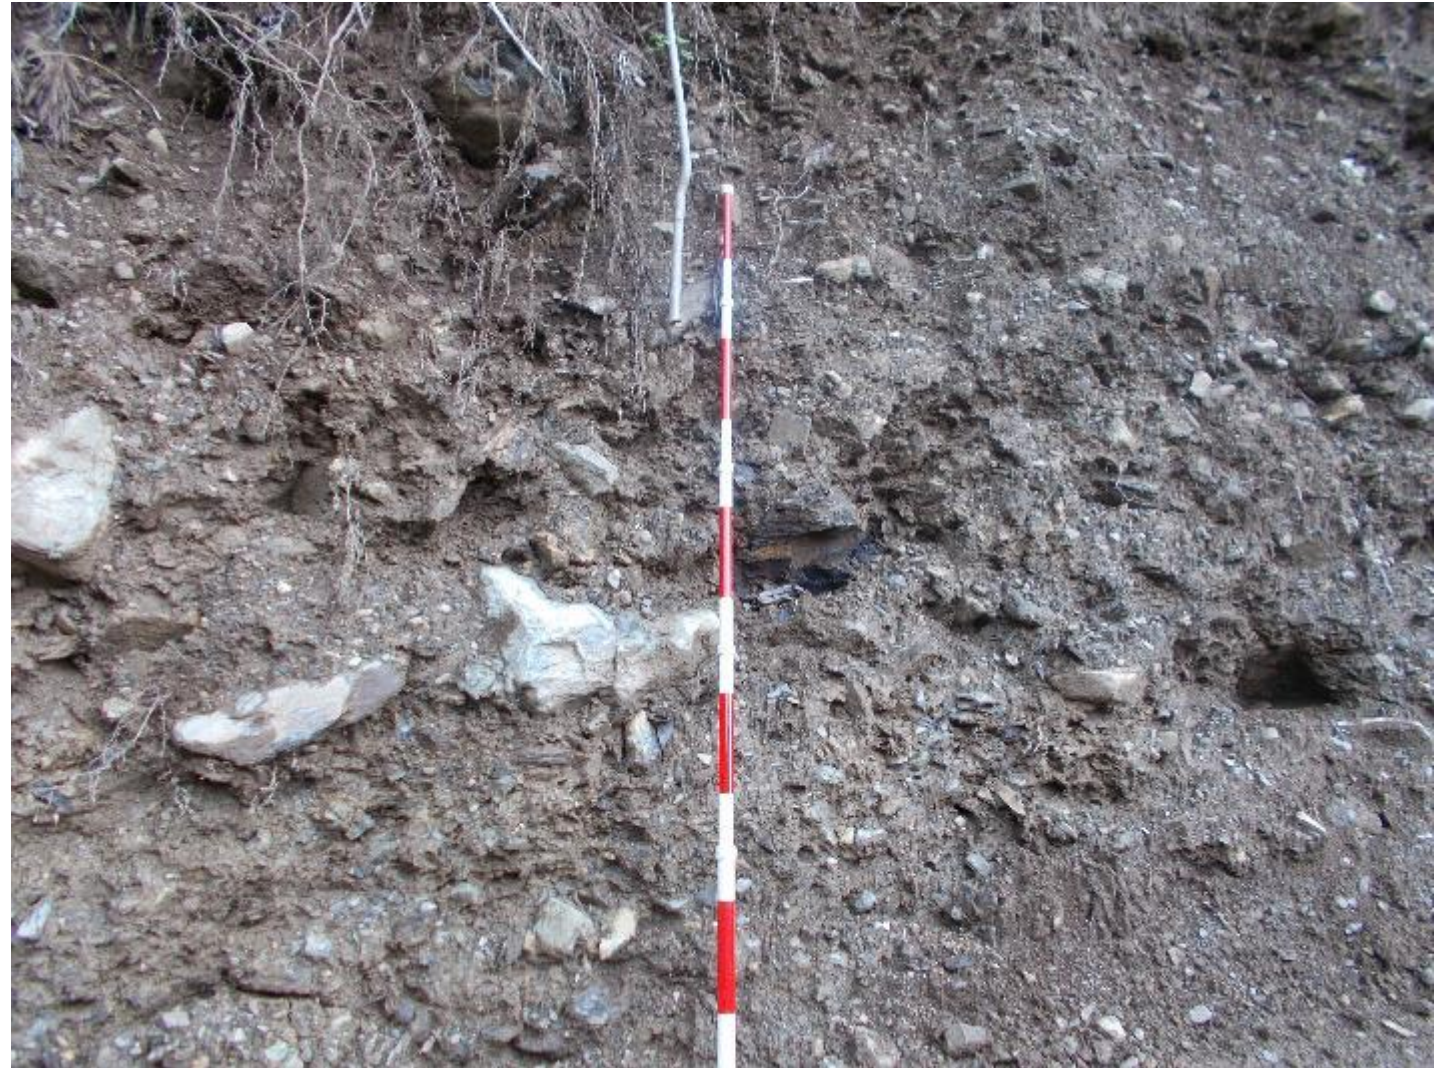
# 崖錐または土石流堆積物

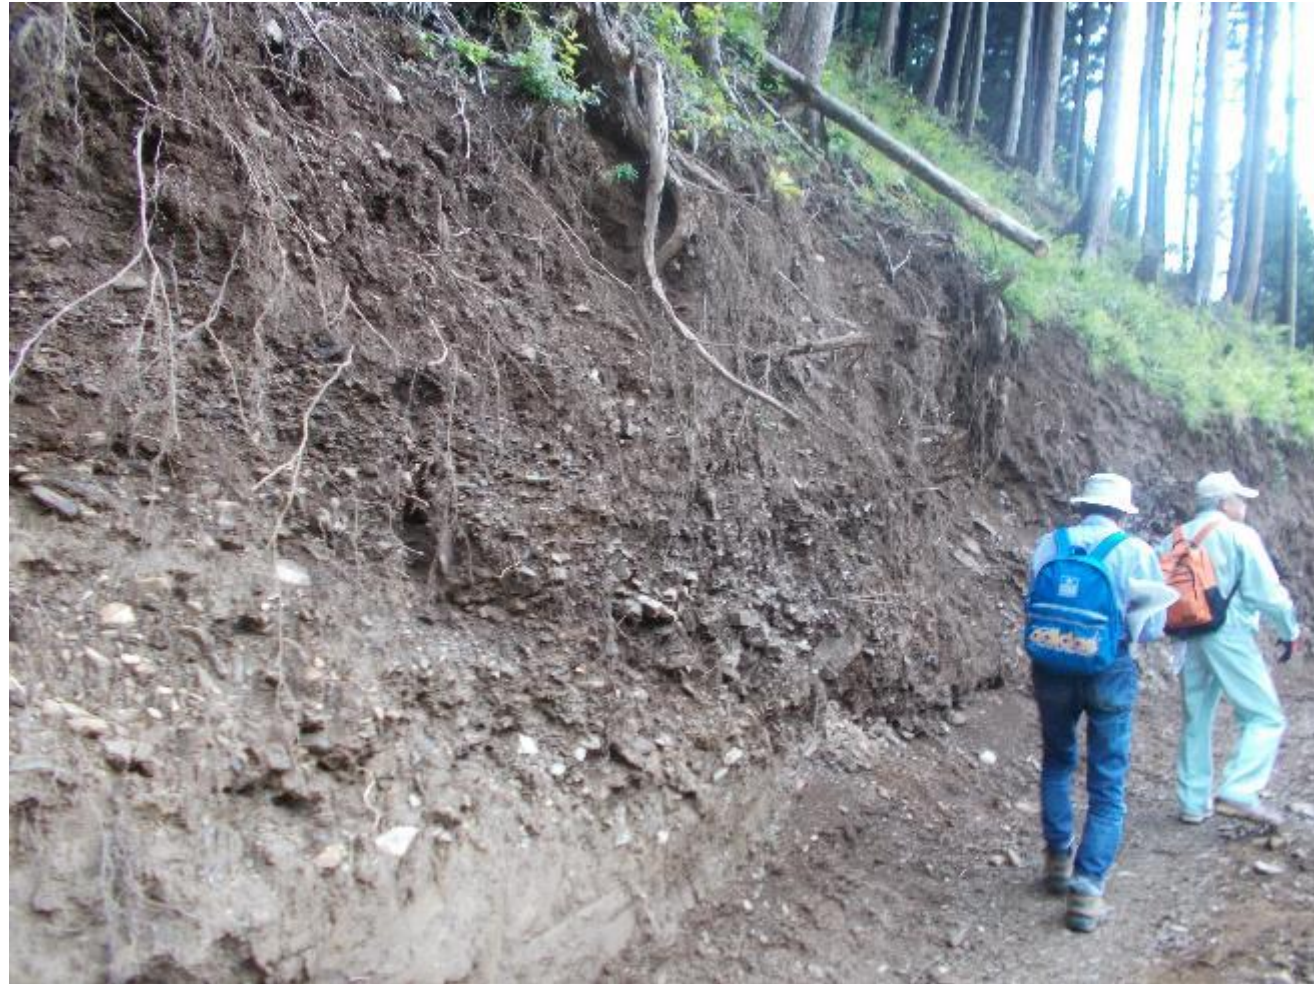
その先は岩屑が減って土壌が卓越する

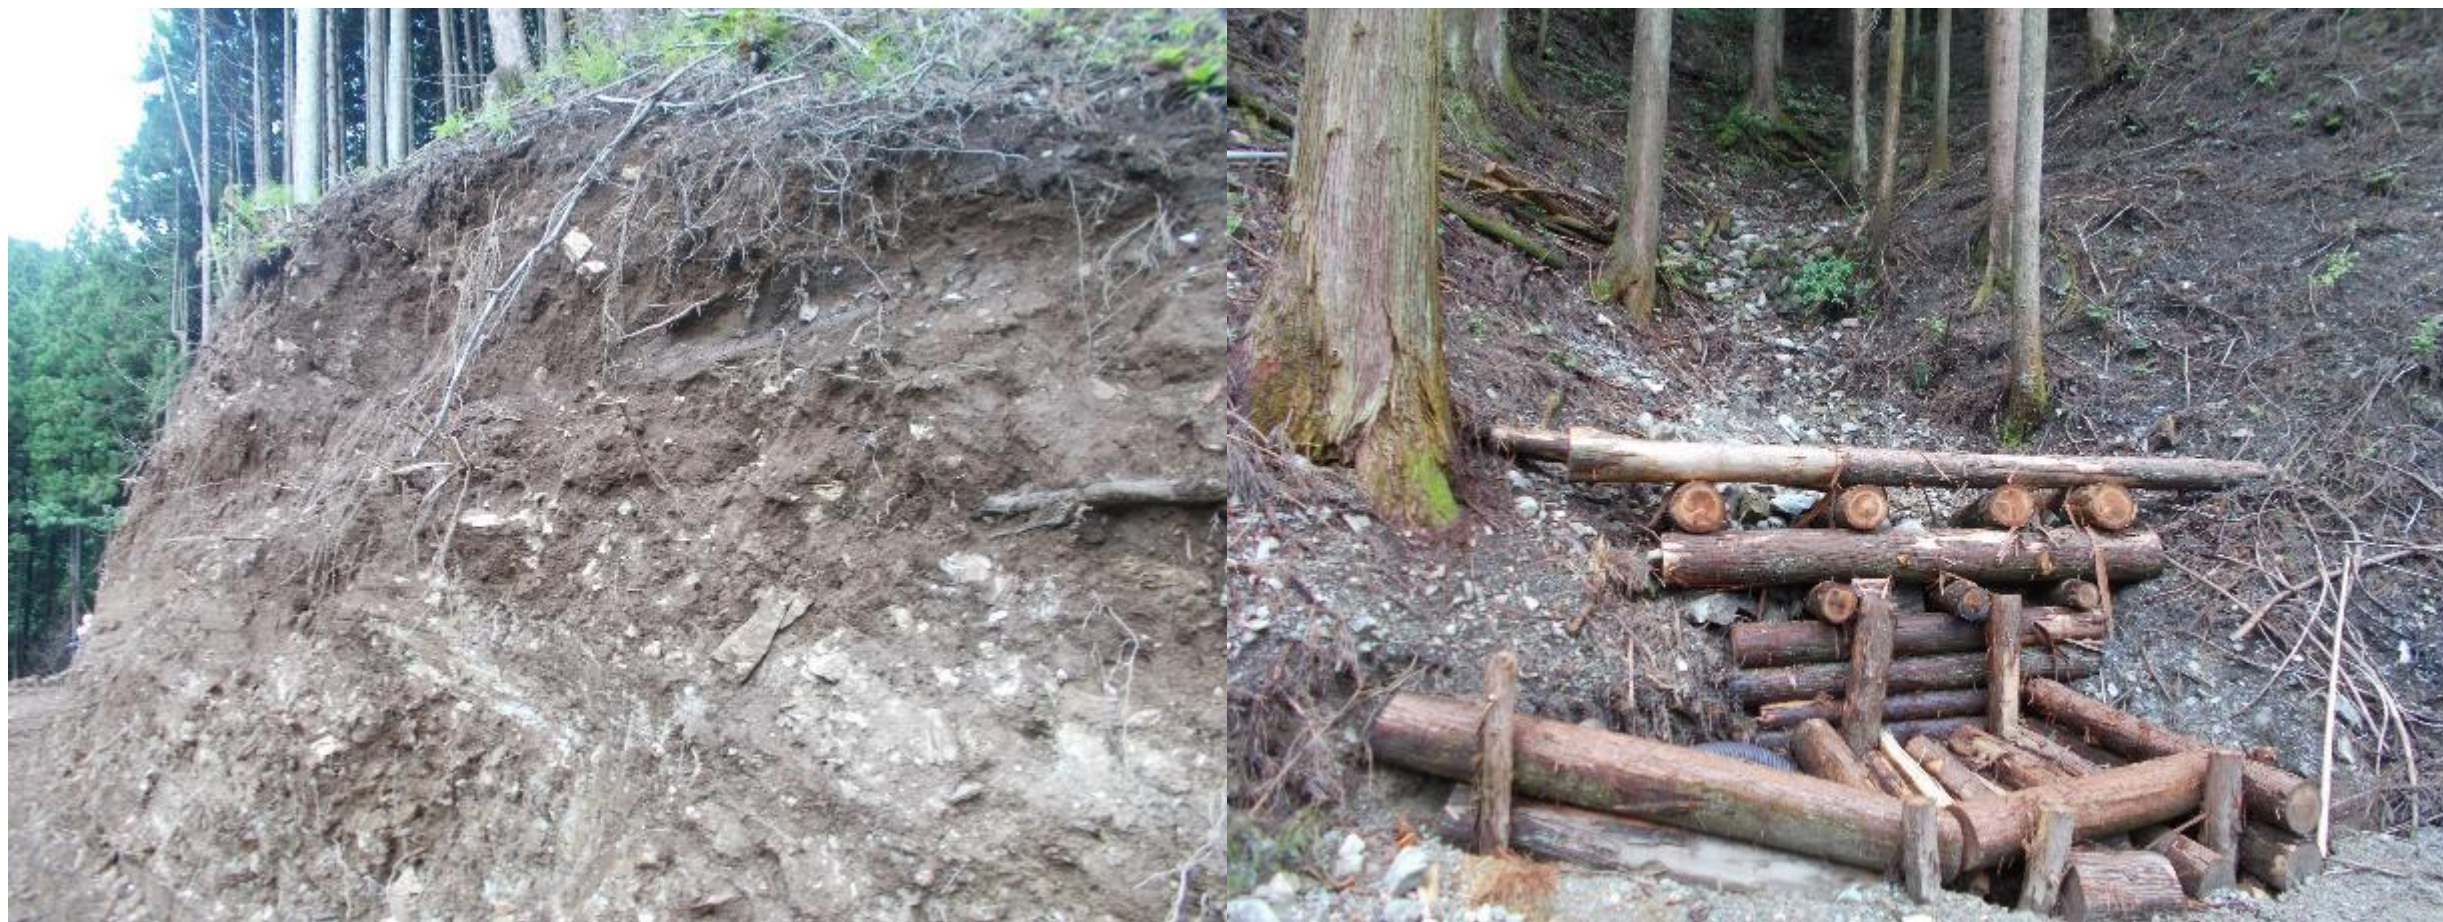
谷に移行すると再び岩盤が

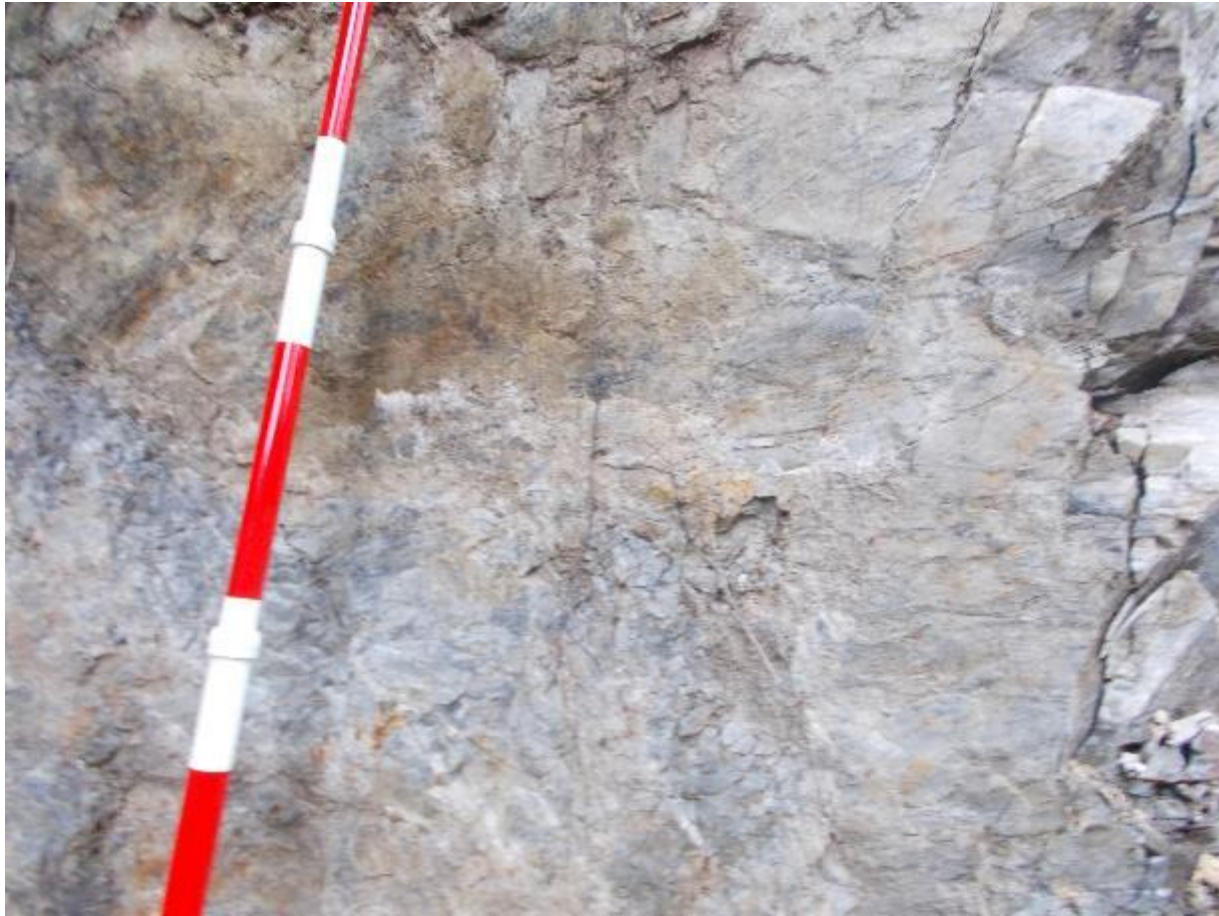
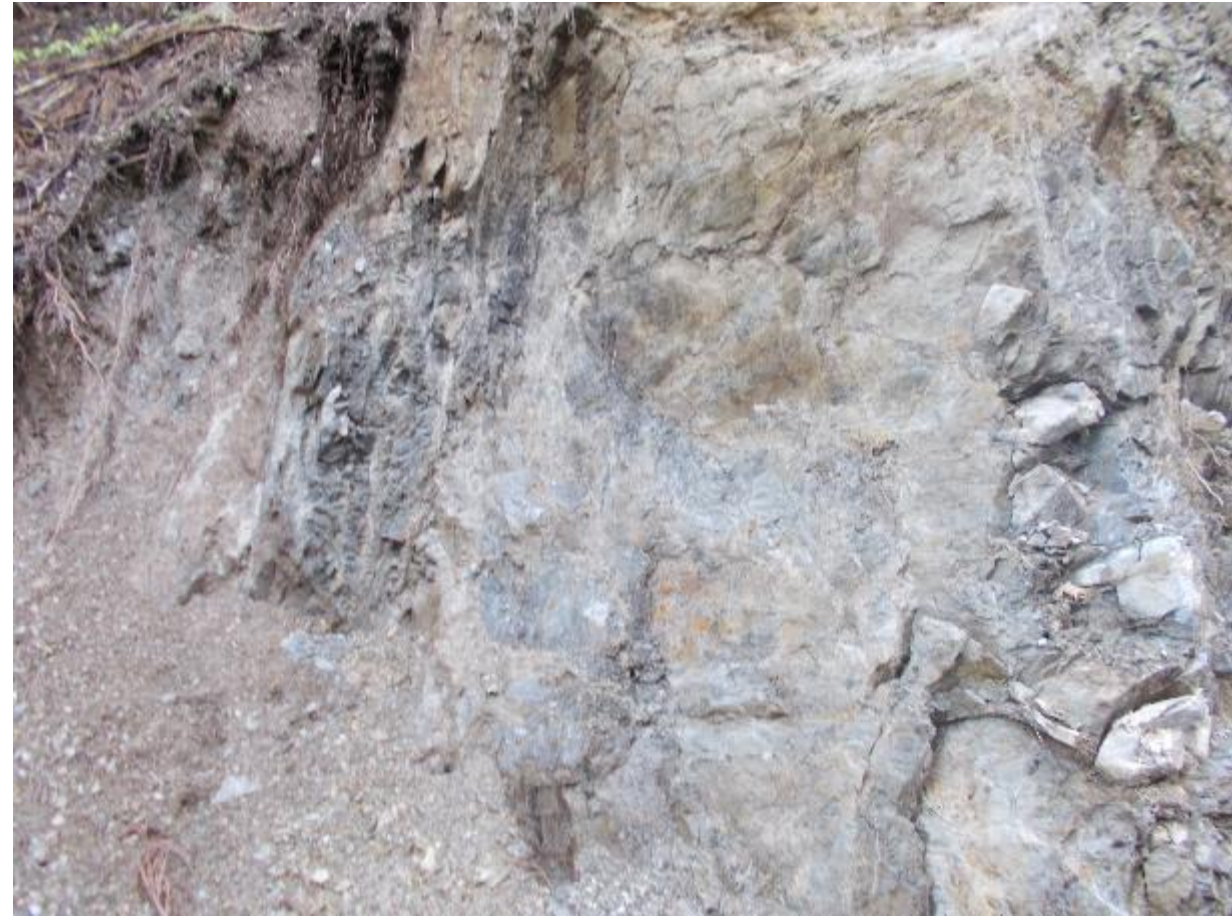
基盤が砂岩に変化し、そこに3本の断層  
ができ、鏡肌と破碎帯が見える
