# 檜原村産業廃棄物処理 施設予定地の地形・地質

20220625

小泉武栄・清水長正

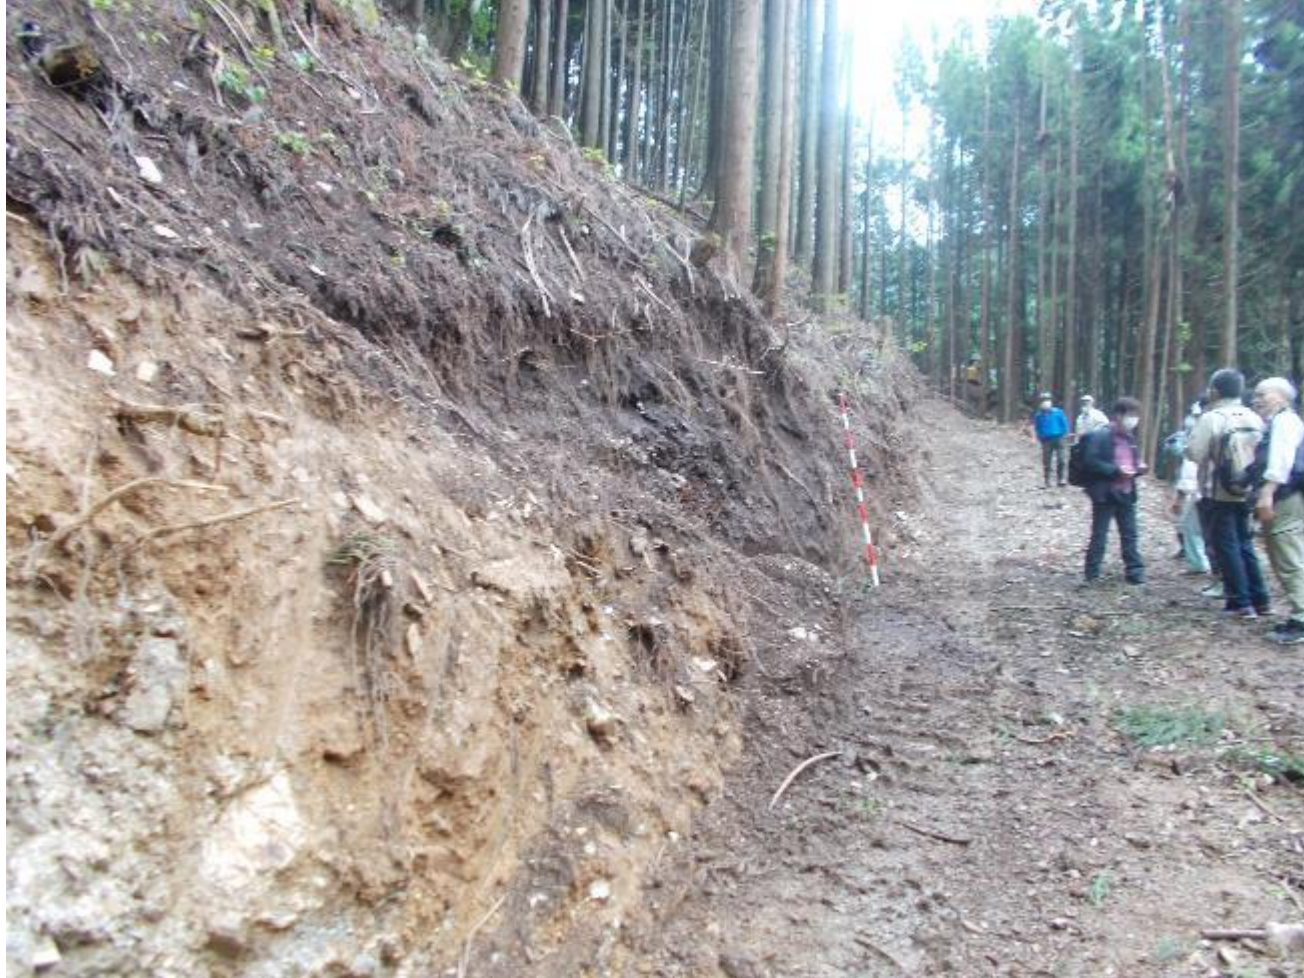
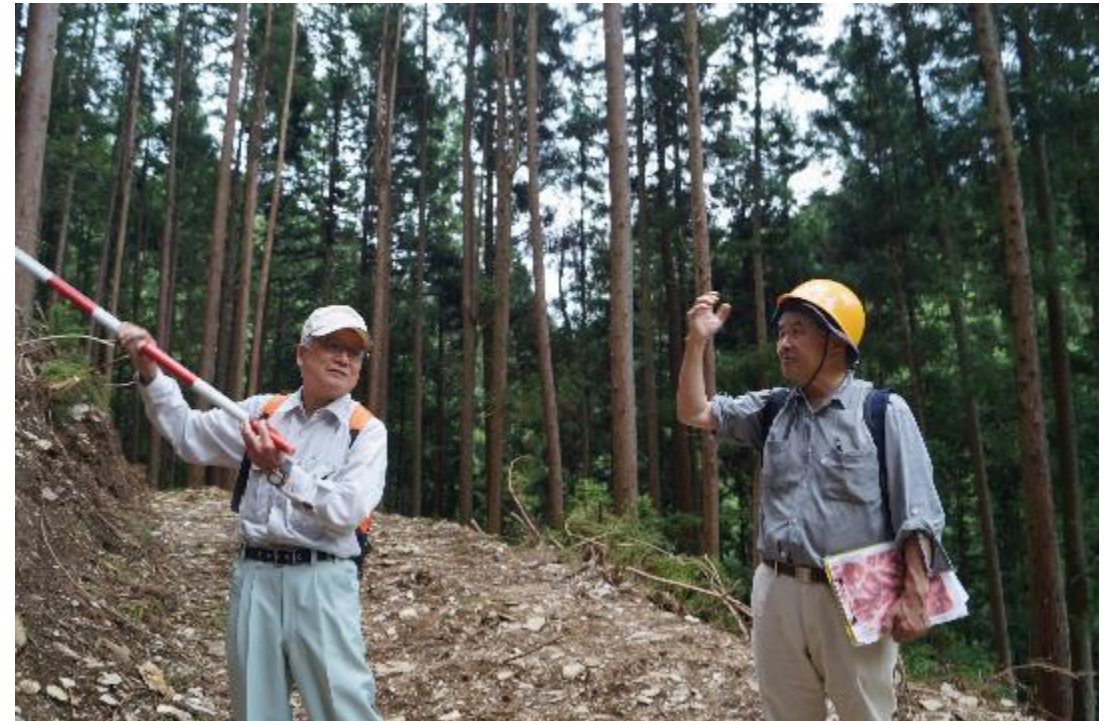
# 砂岩の風化部分を経て厚い土壌に移行

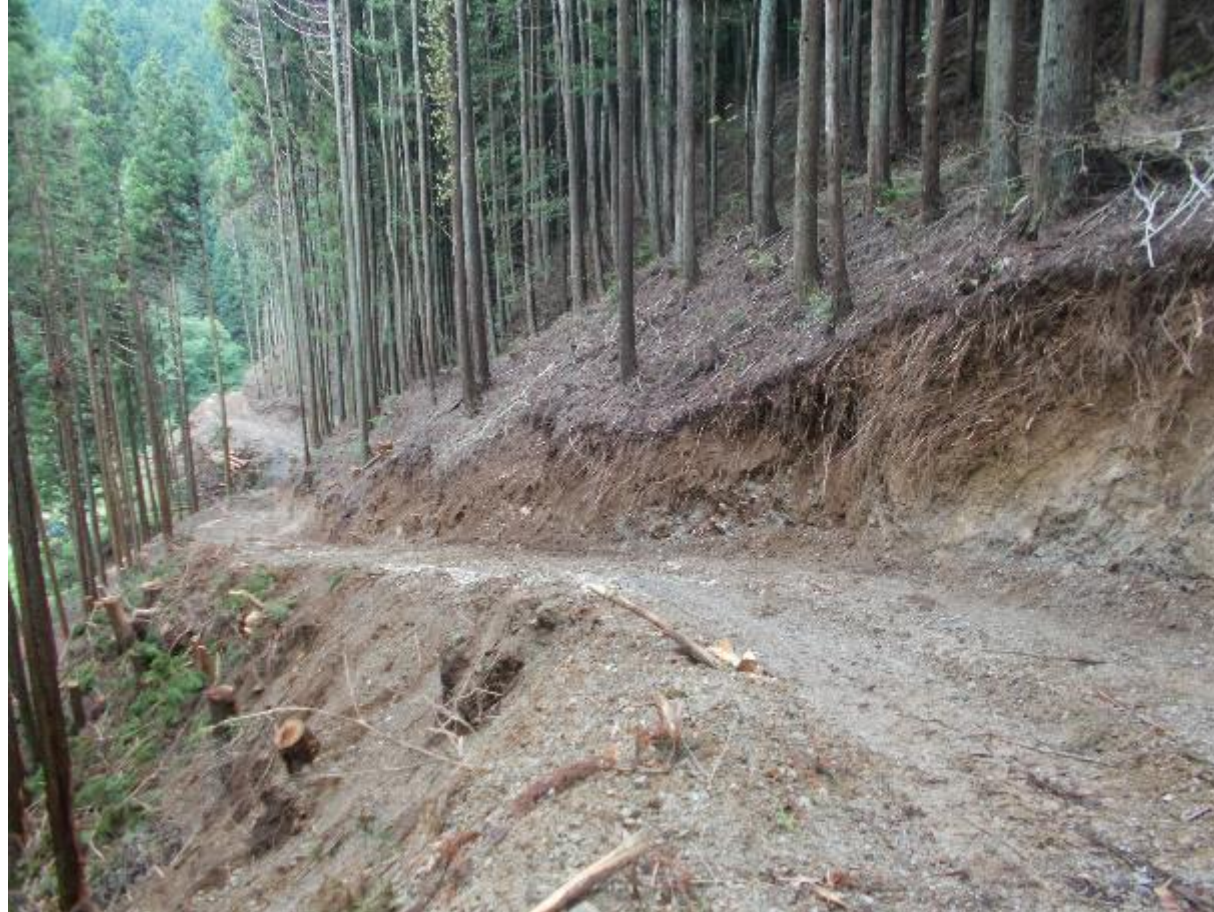
尾根筋に風化した基盤が

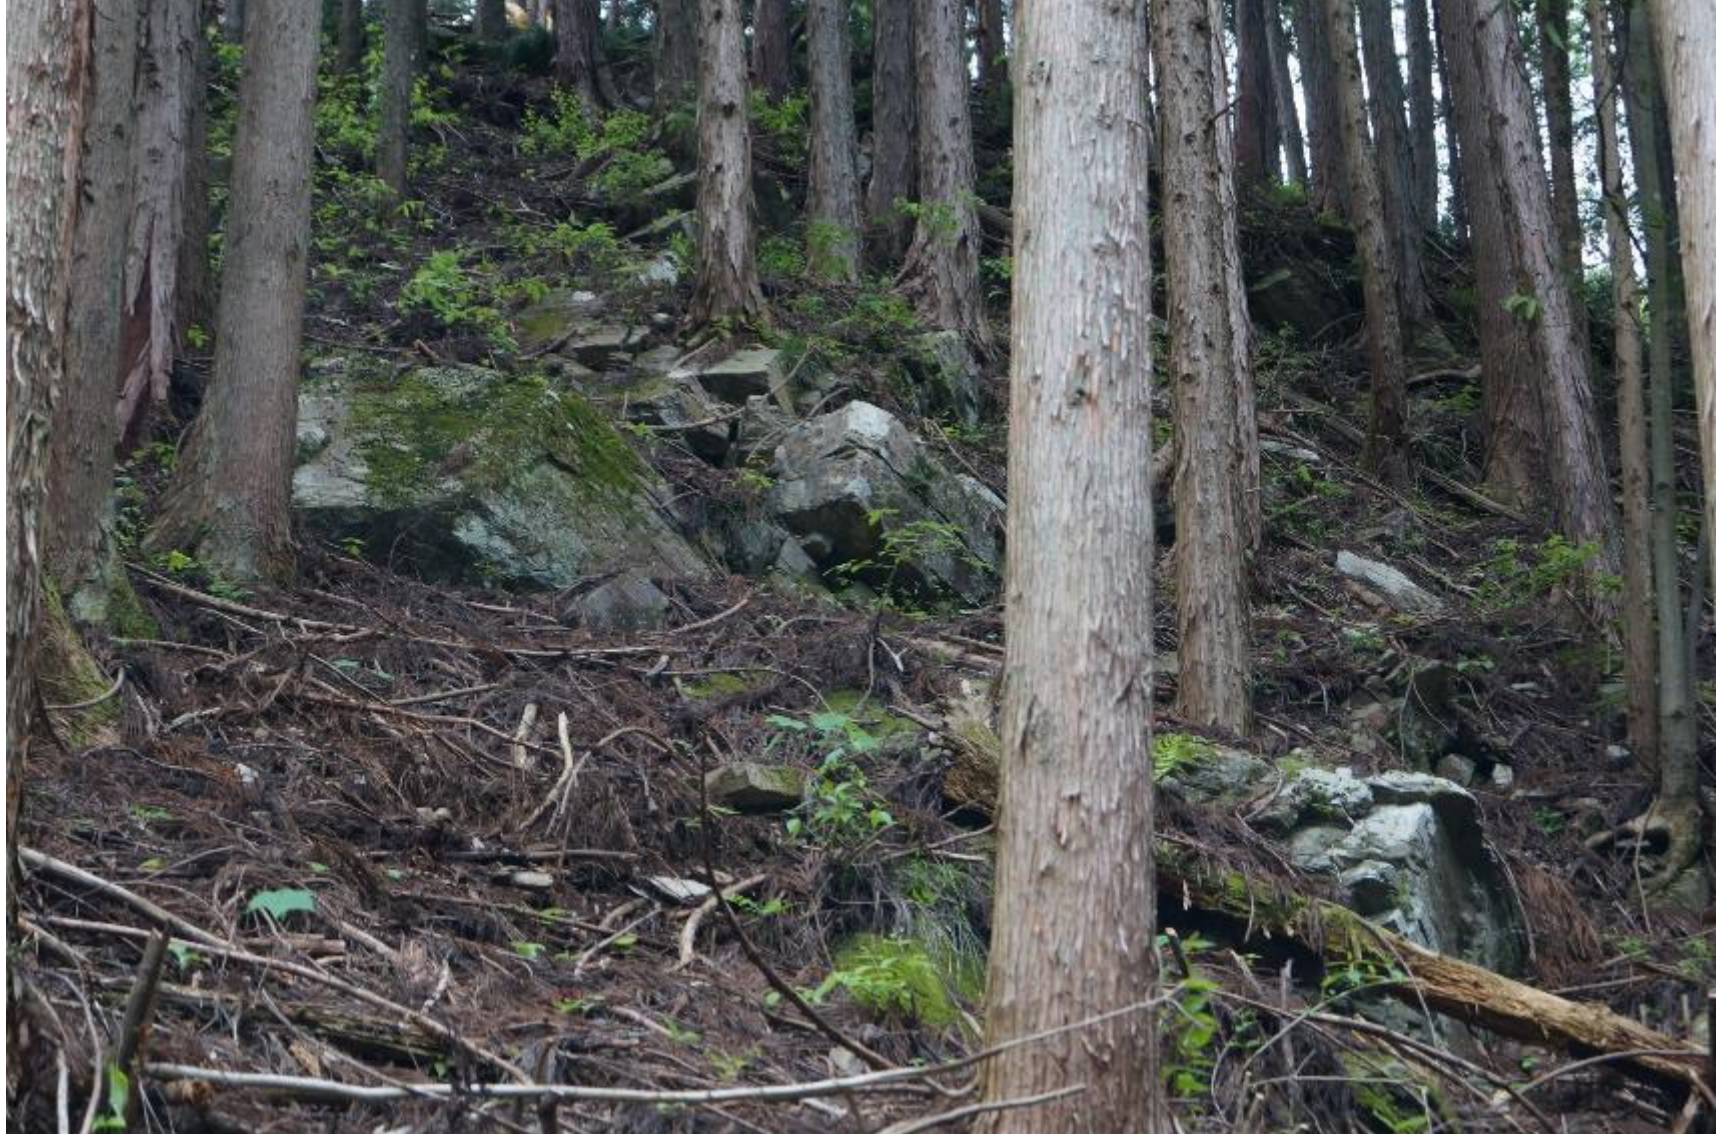
斜面上部に岩塊が載っている

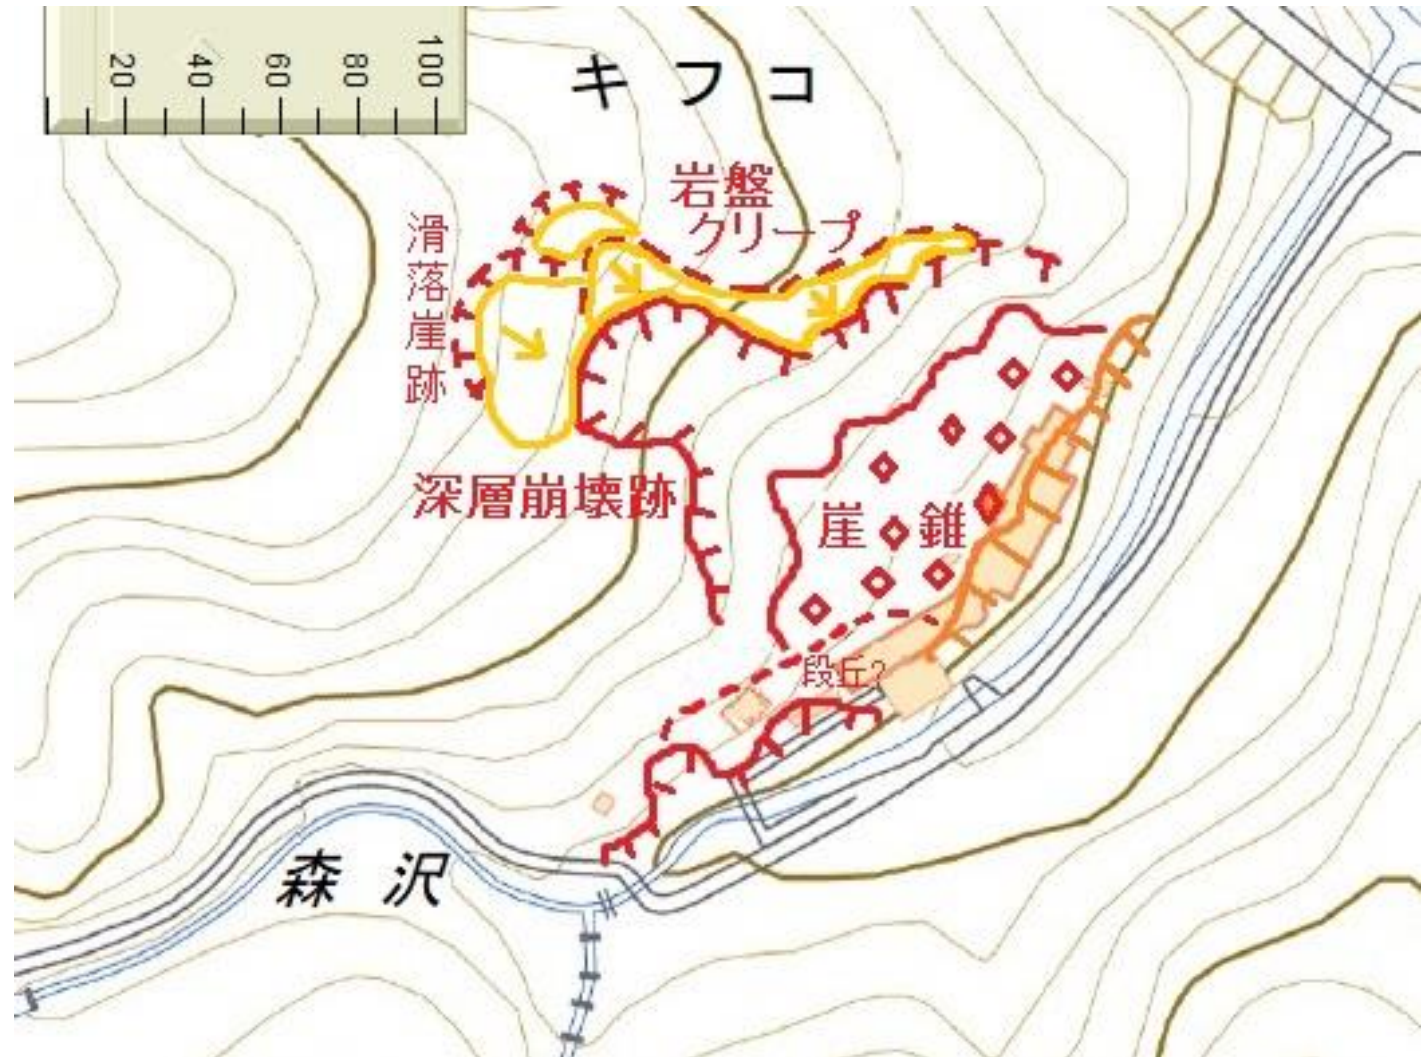
# 現場の地形分類図（清水長正作成）

- 予定地の裏山の斜面
- 深層崩壊の跡があり、  
その下方に、崖錐または  
土石流堆積物が載っている

1991年の豪雨の際には  
老人施設で床下に土石が  
流れ込んだ

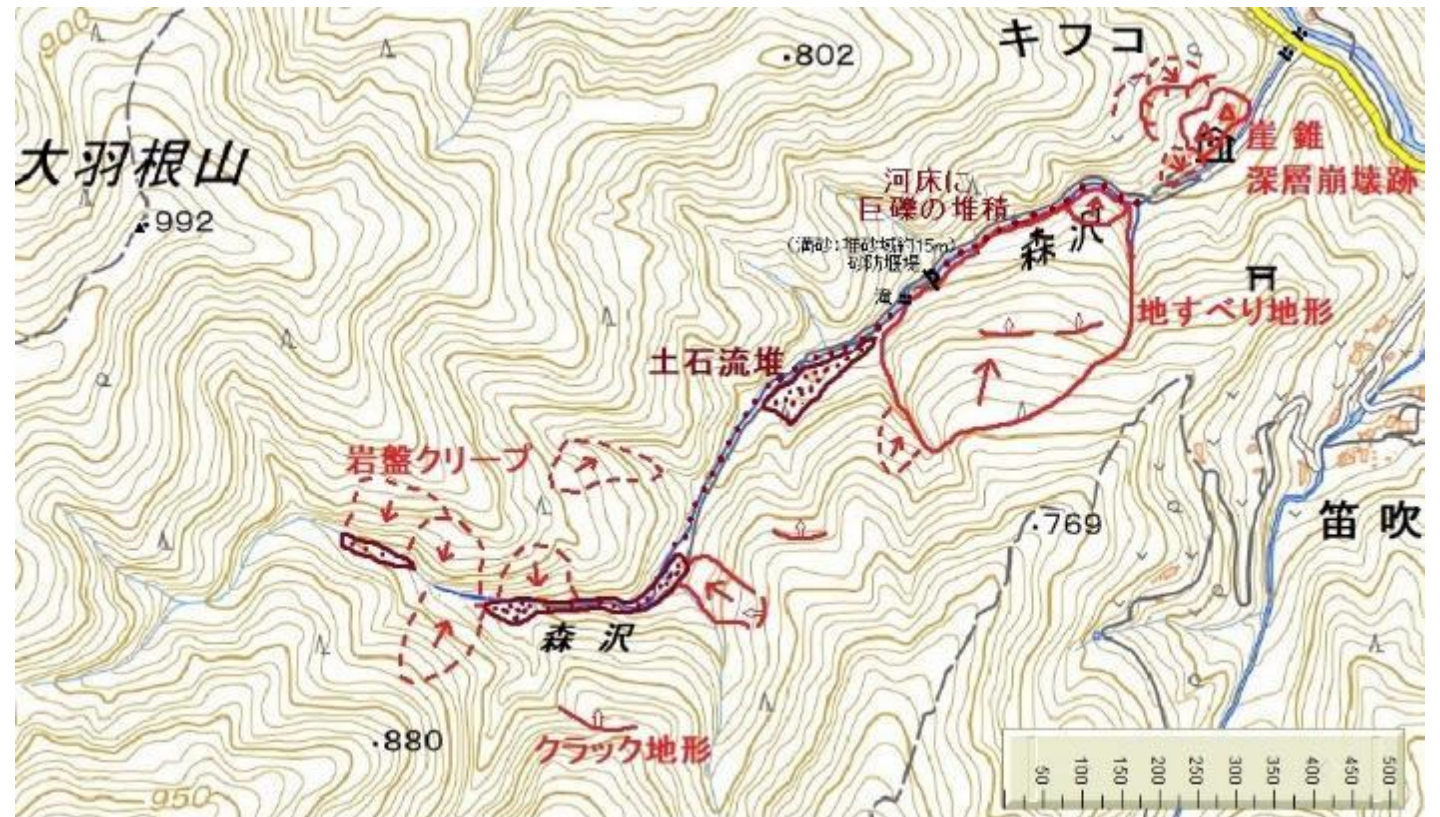
# 対岸の山地斜面

- 大規模な地滑り地形がみられる
- 中腹以下、全体が滑っている
- 対岸も極めて危険

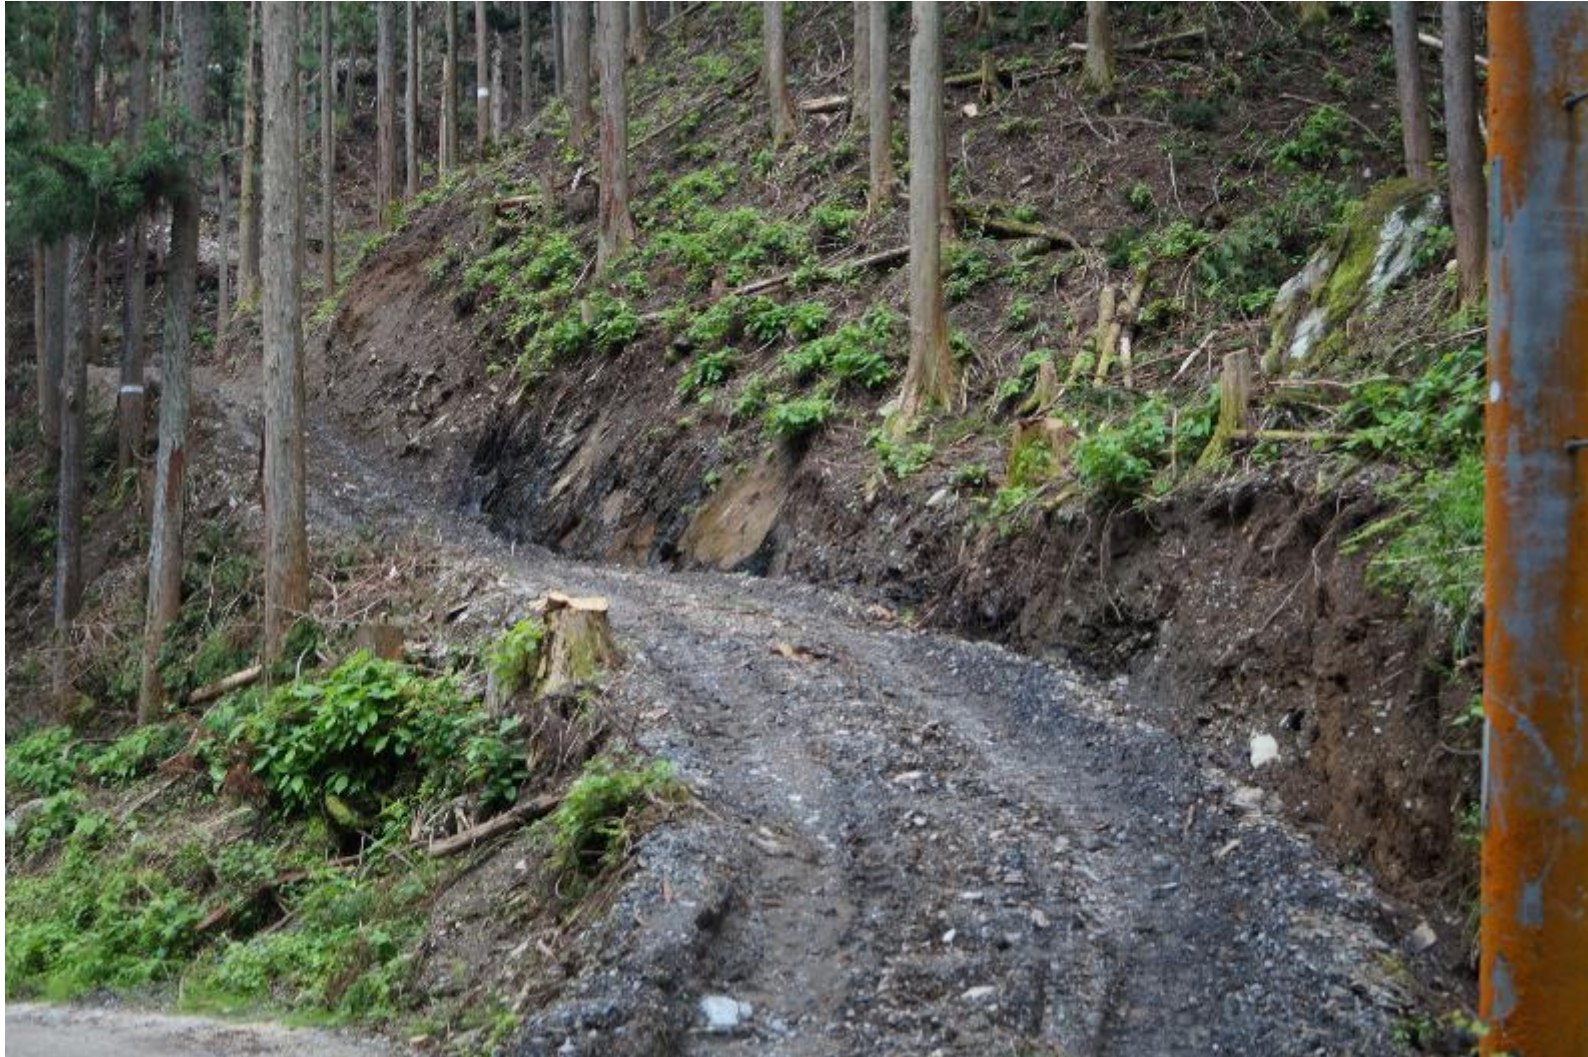
# 対岸の山 斜面堆積物が見える

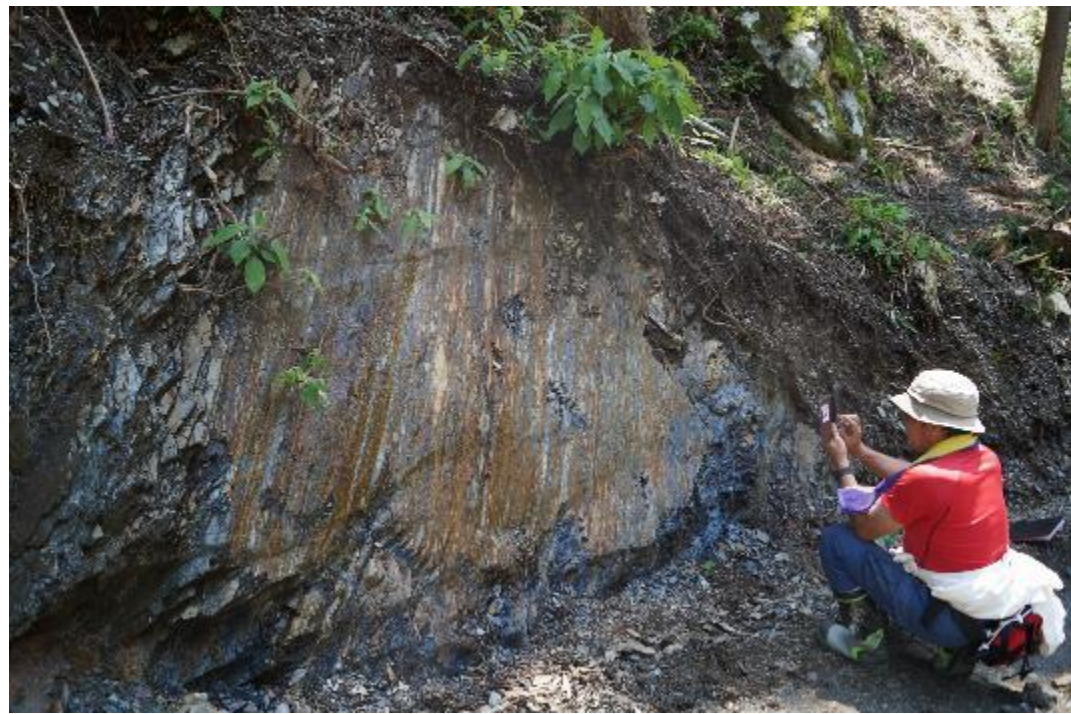
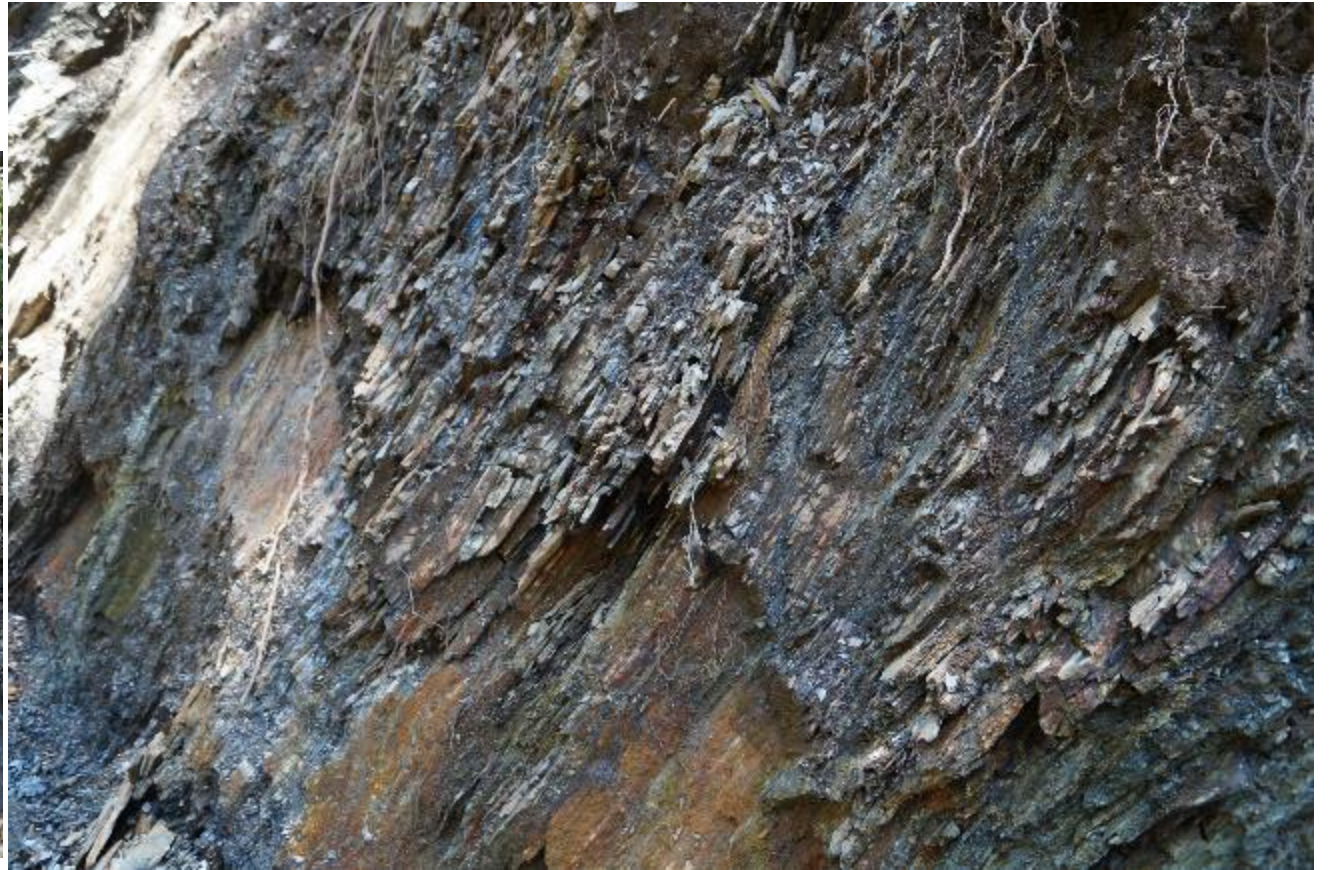
風化して細かく割れた頁岩ないし粘板岩層

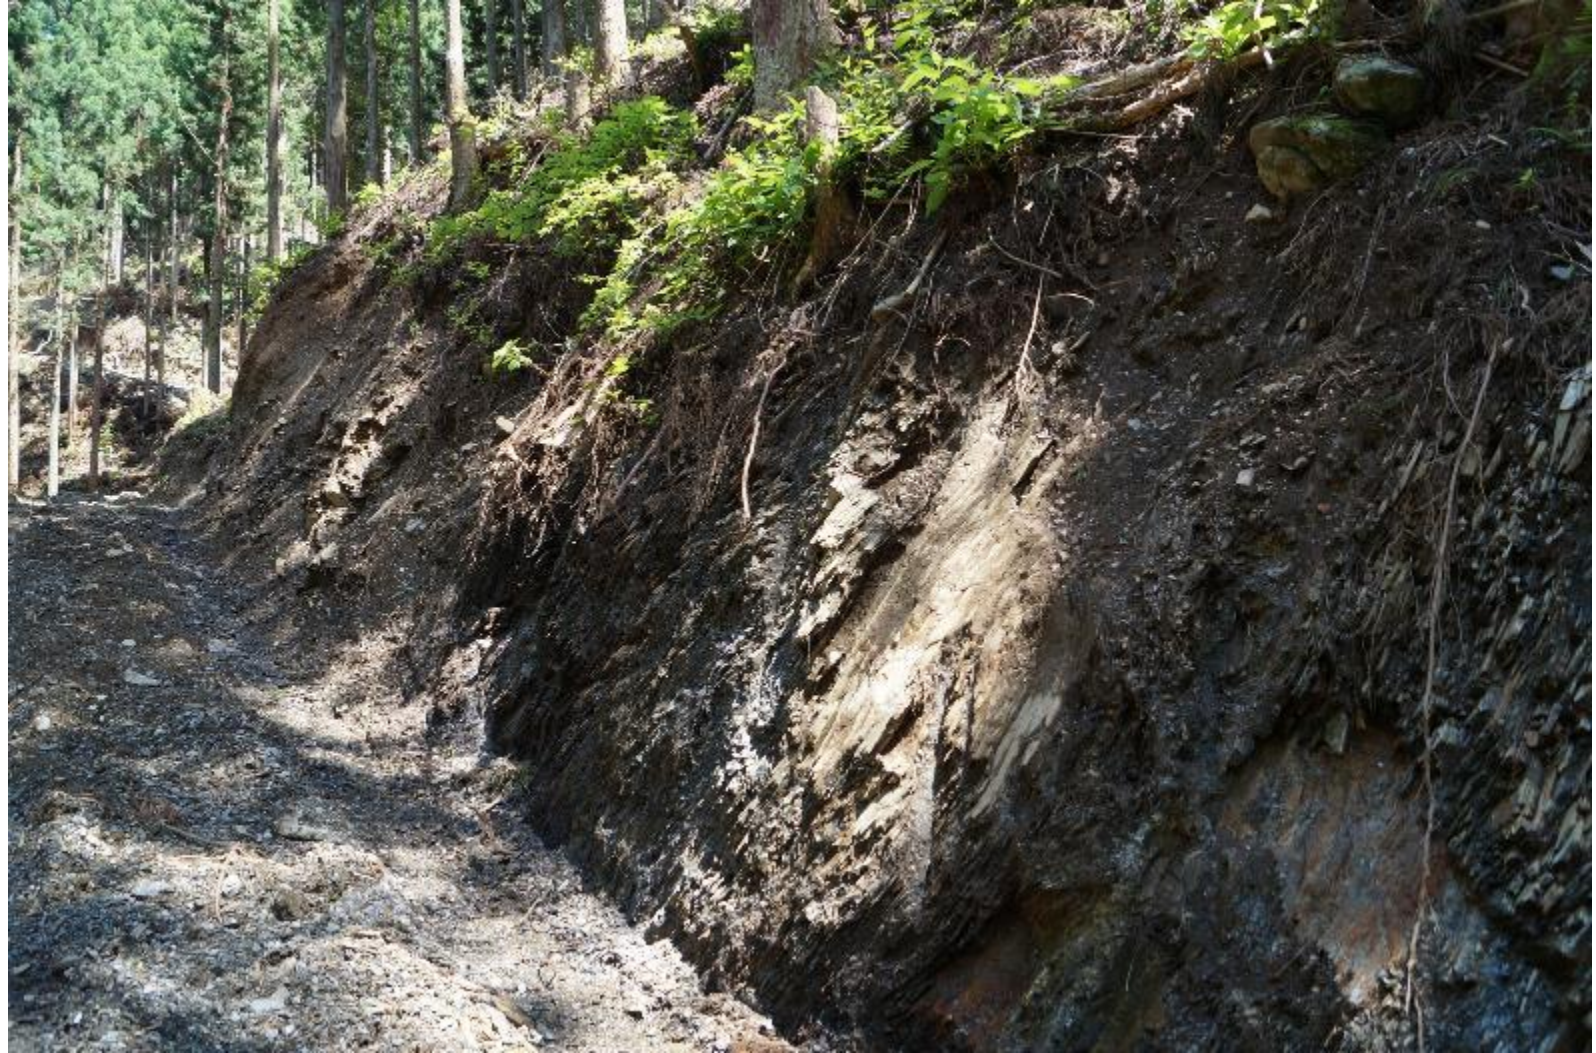
右半分が基盤、左半分が土壌  
全体が地氾りで動いている

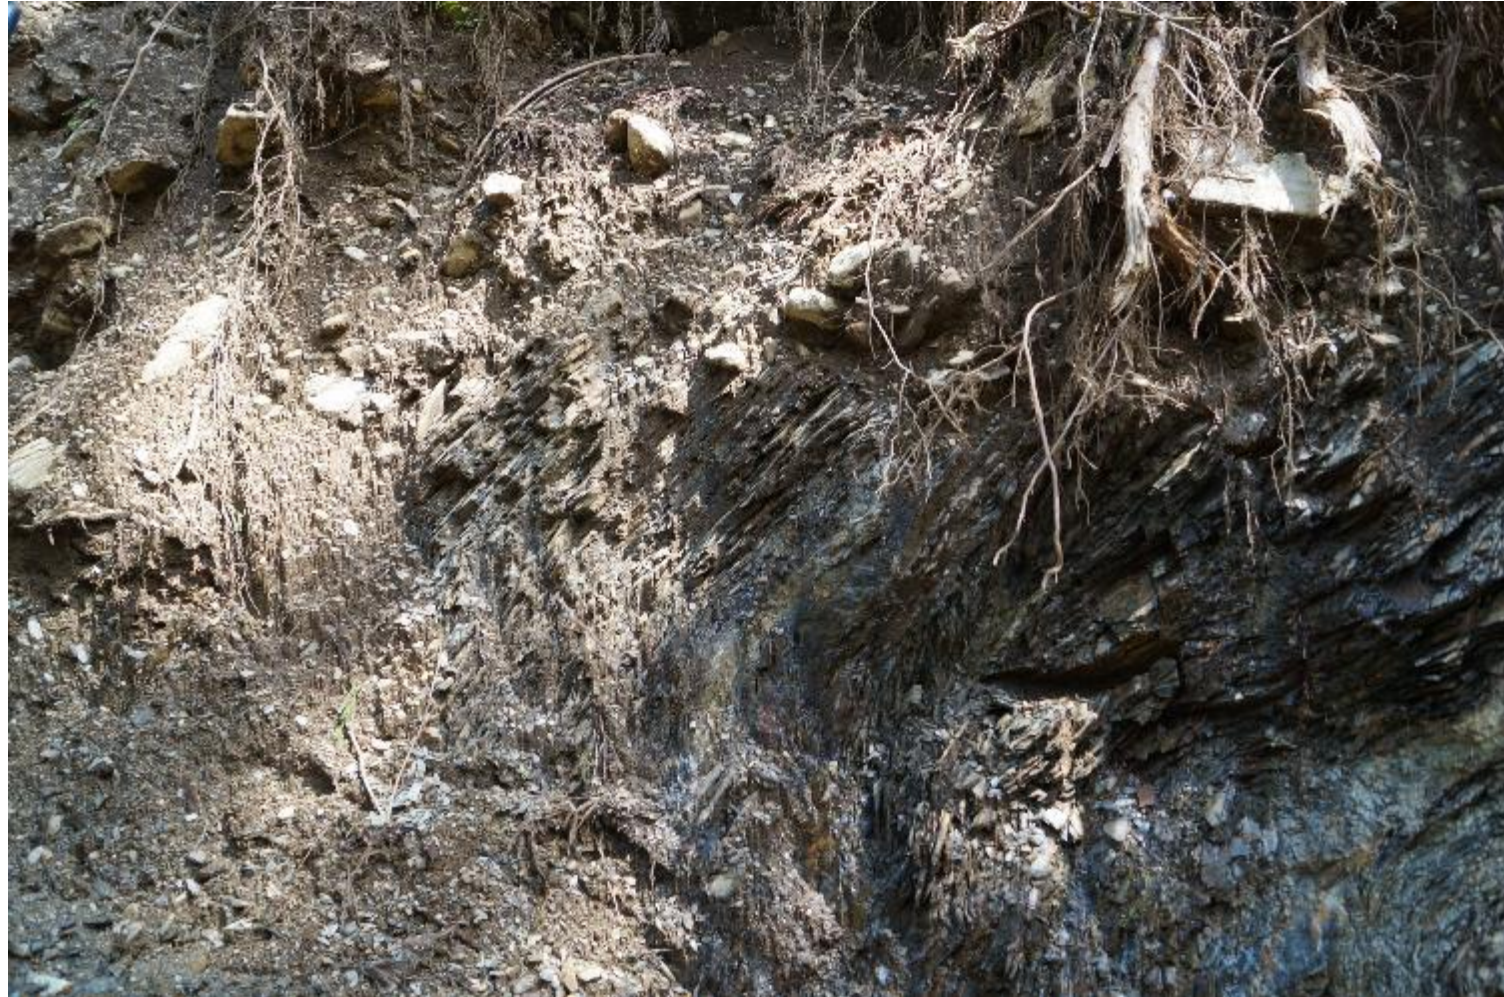
# 重力で折れた基盤

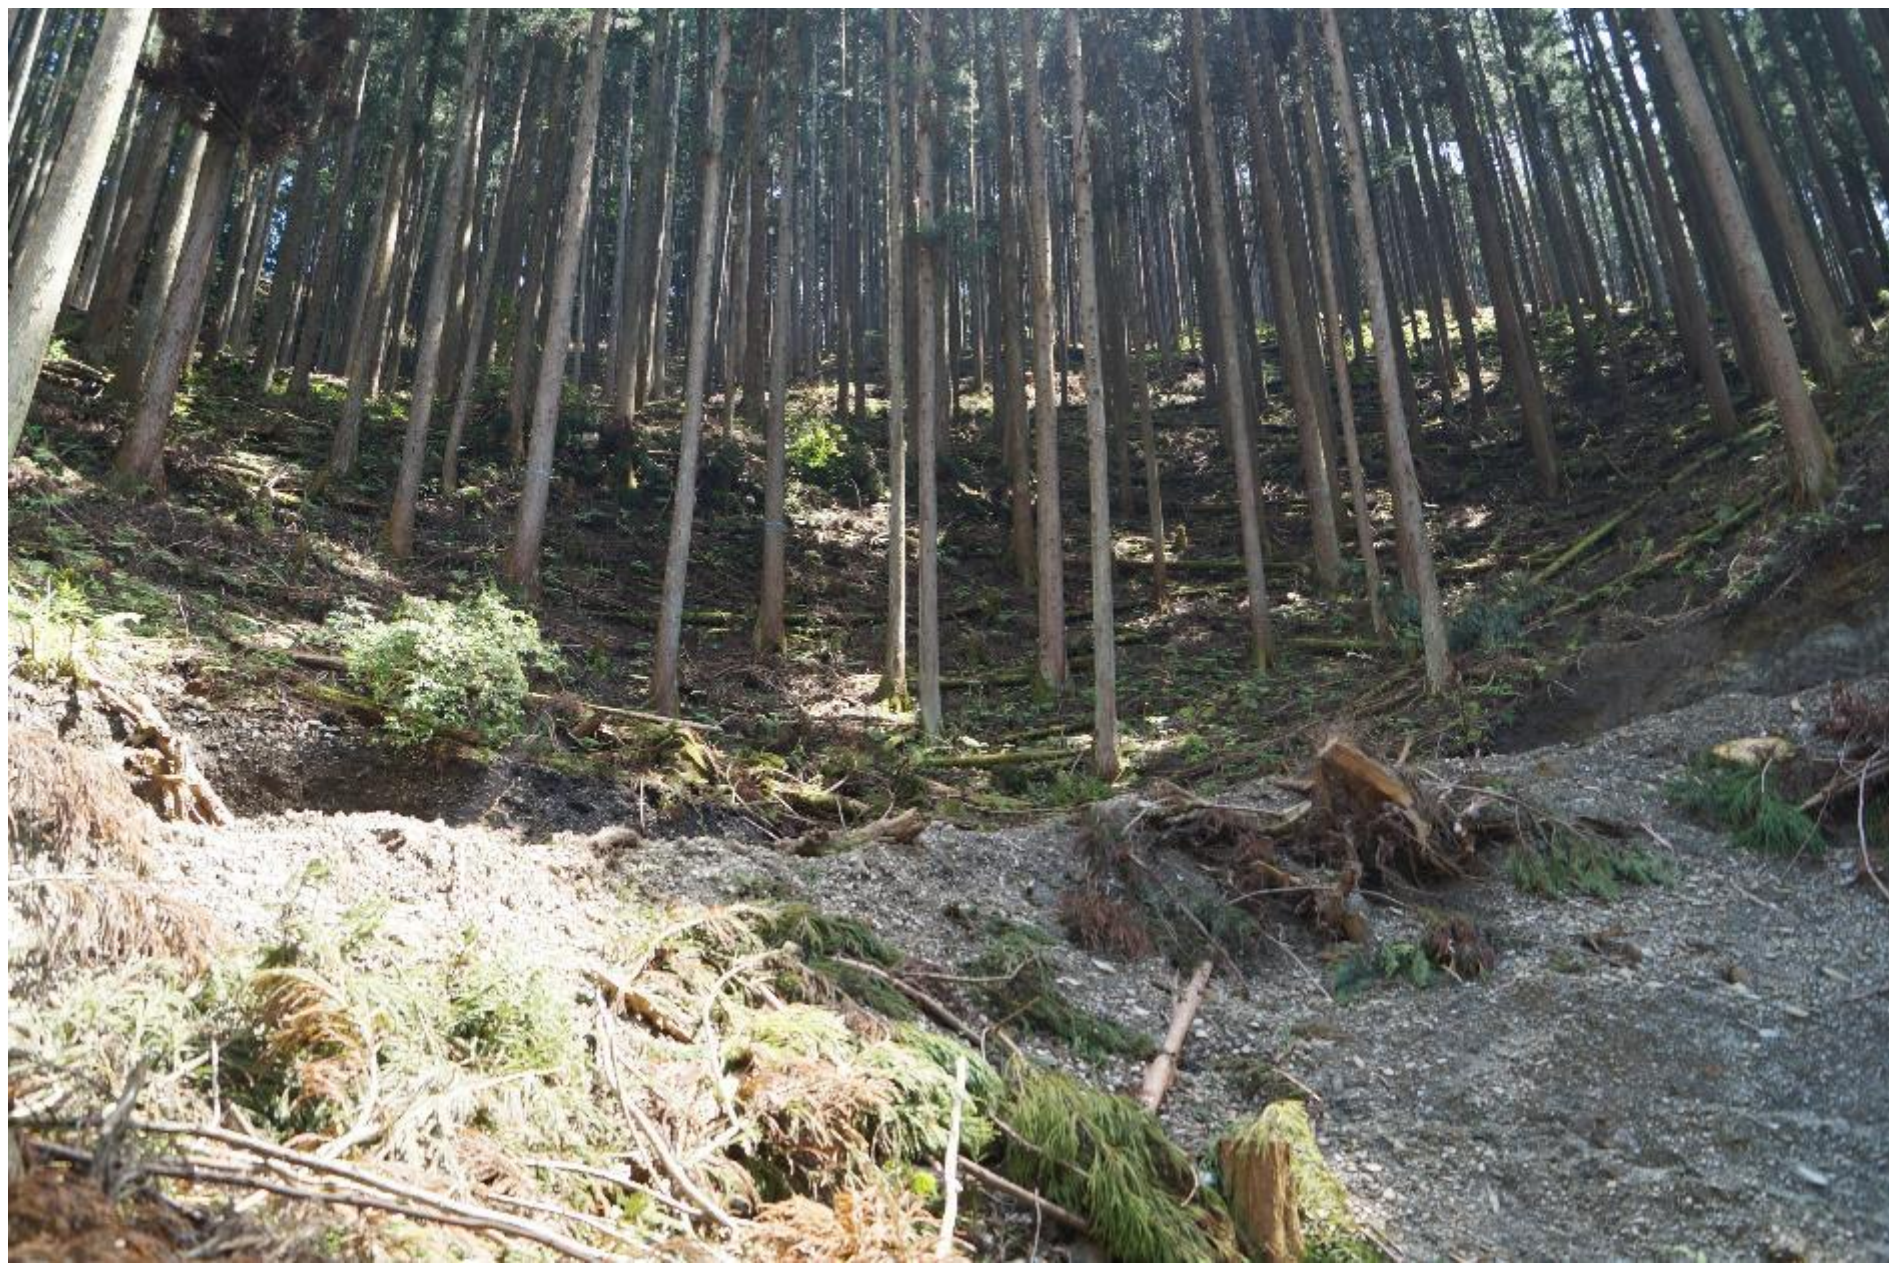
# 奥に 滑落崖

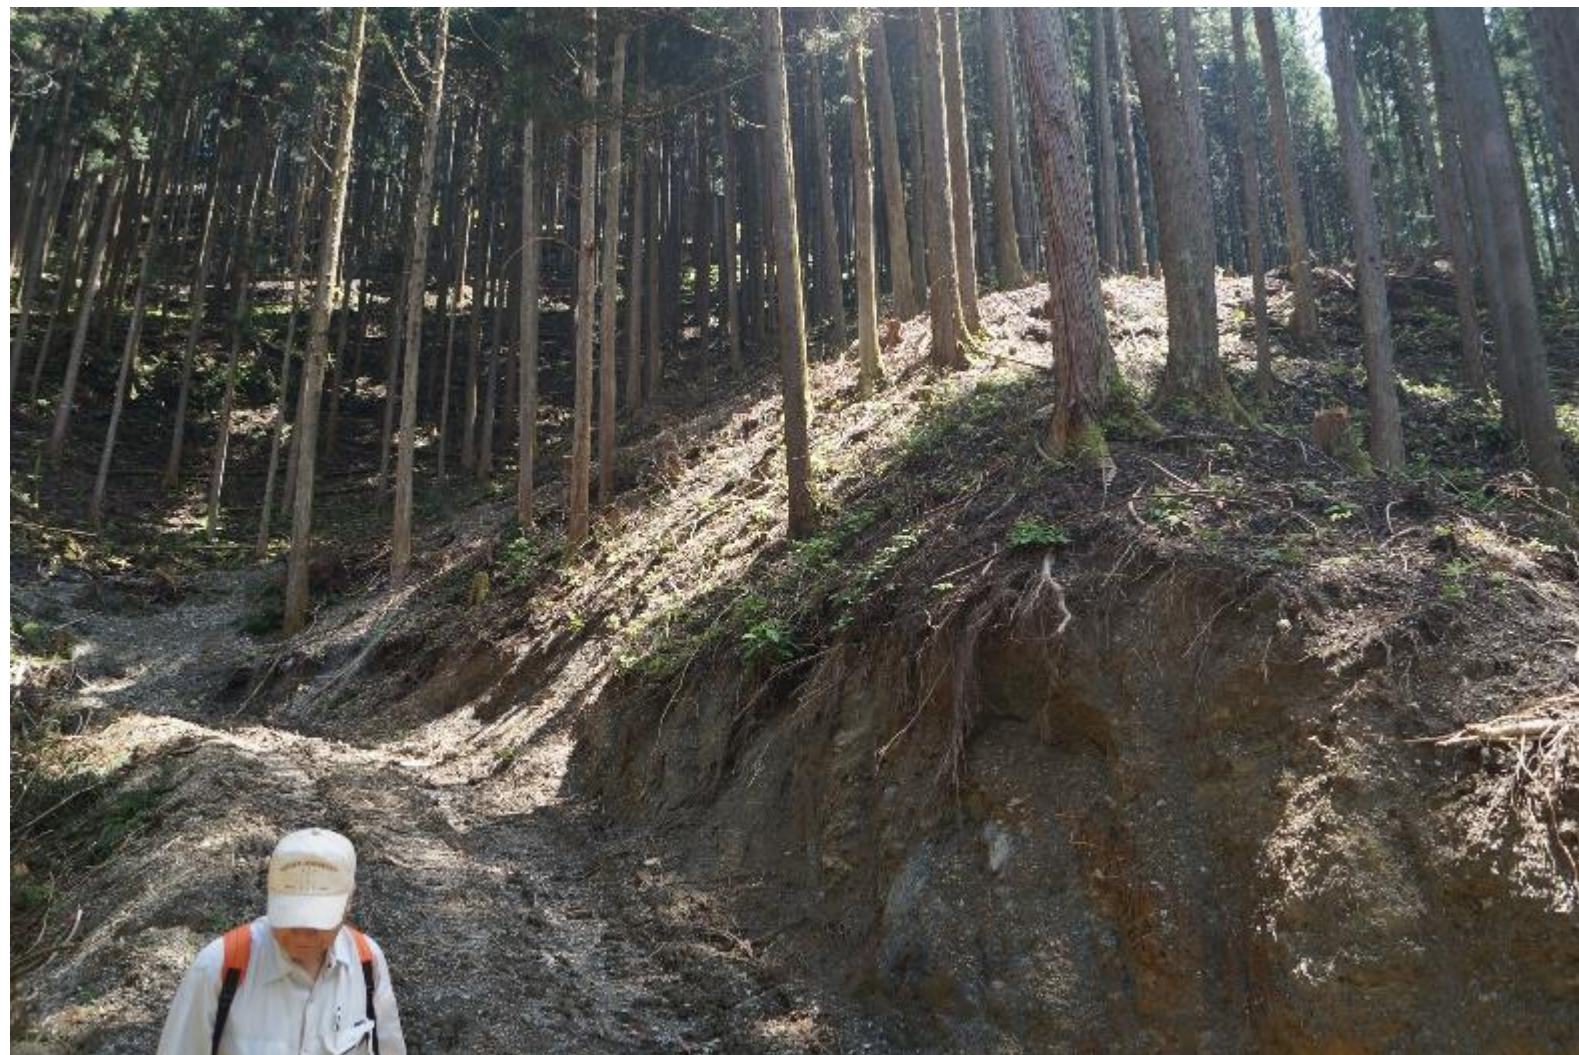
# 地這りで動いた山

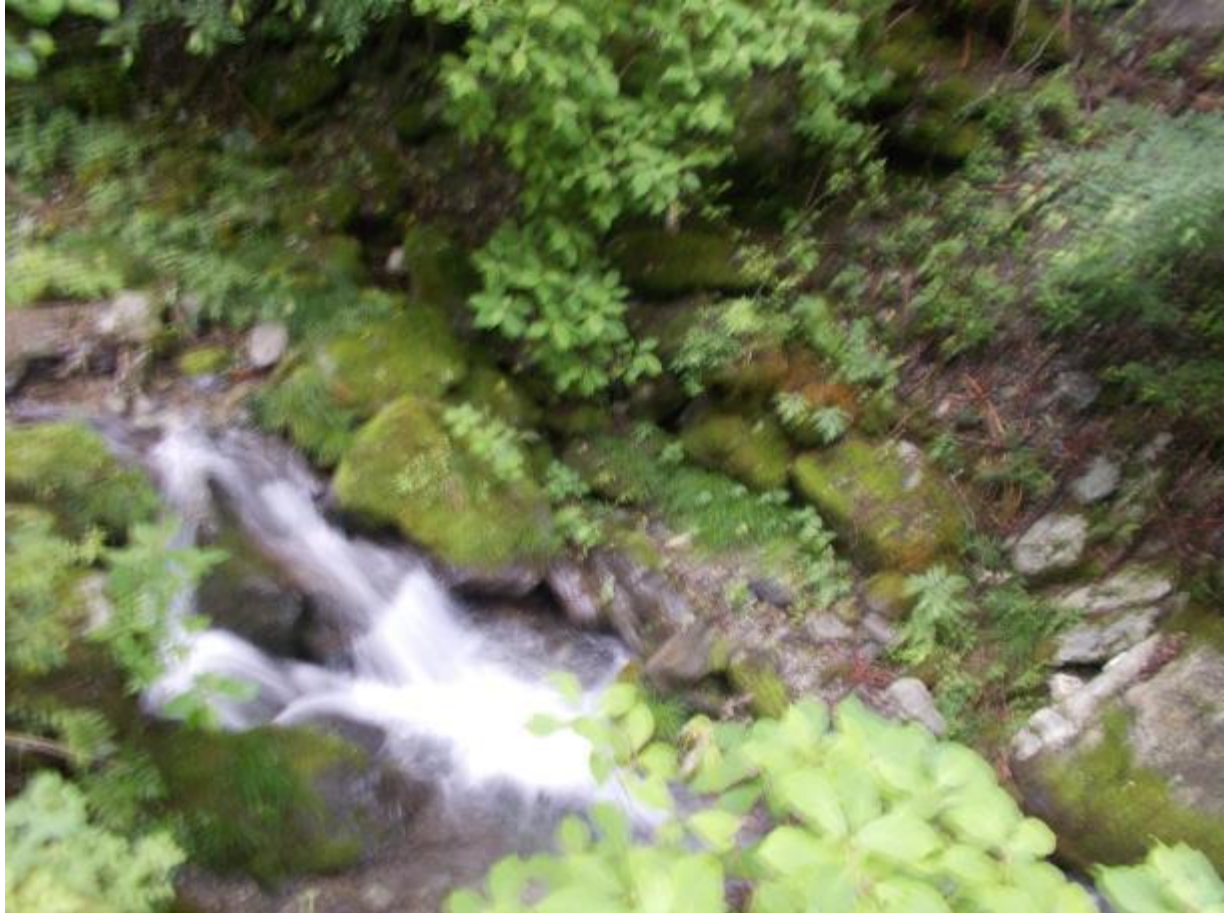
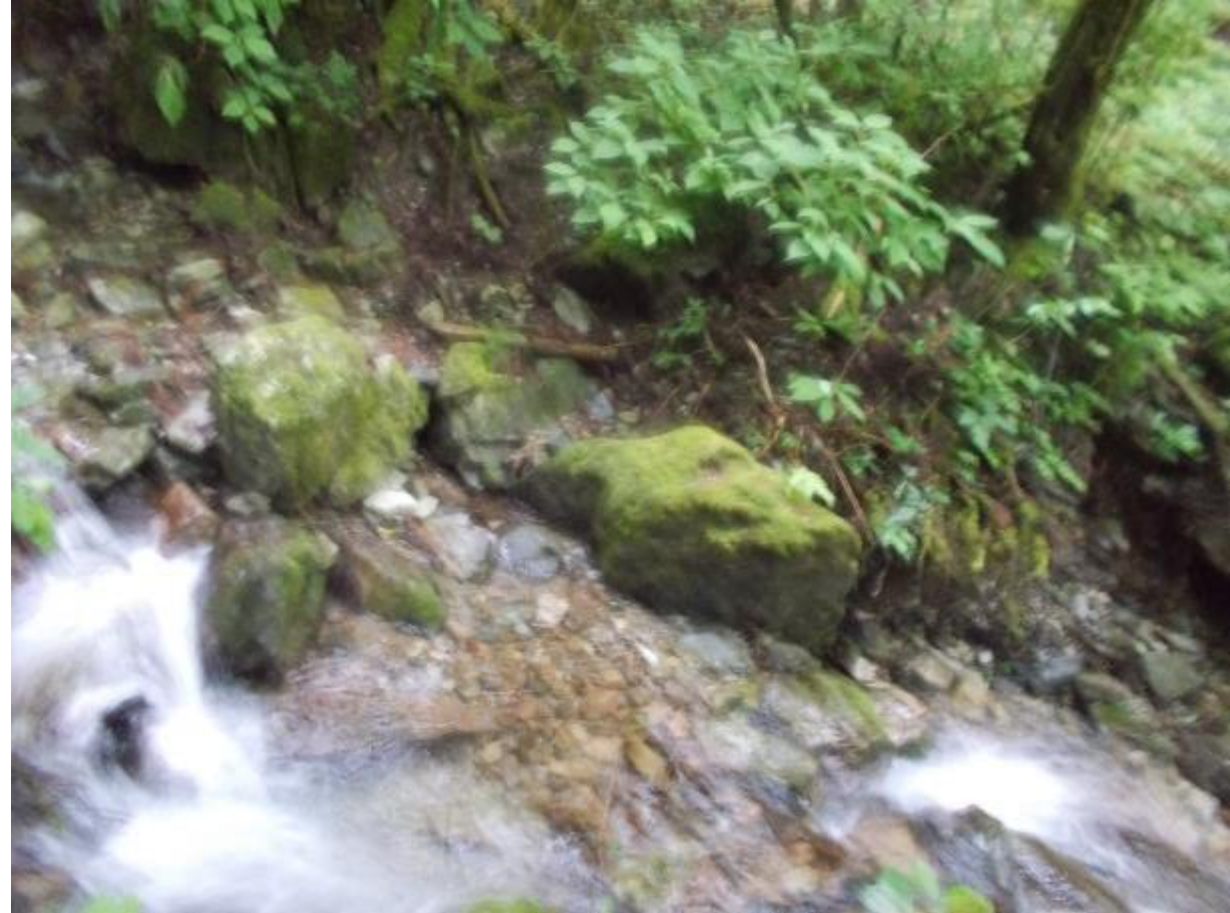
# 河床にある巨礫 土石流で運ばれてきた

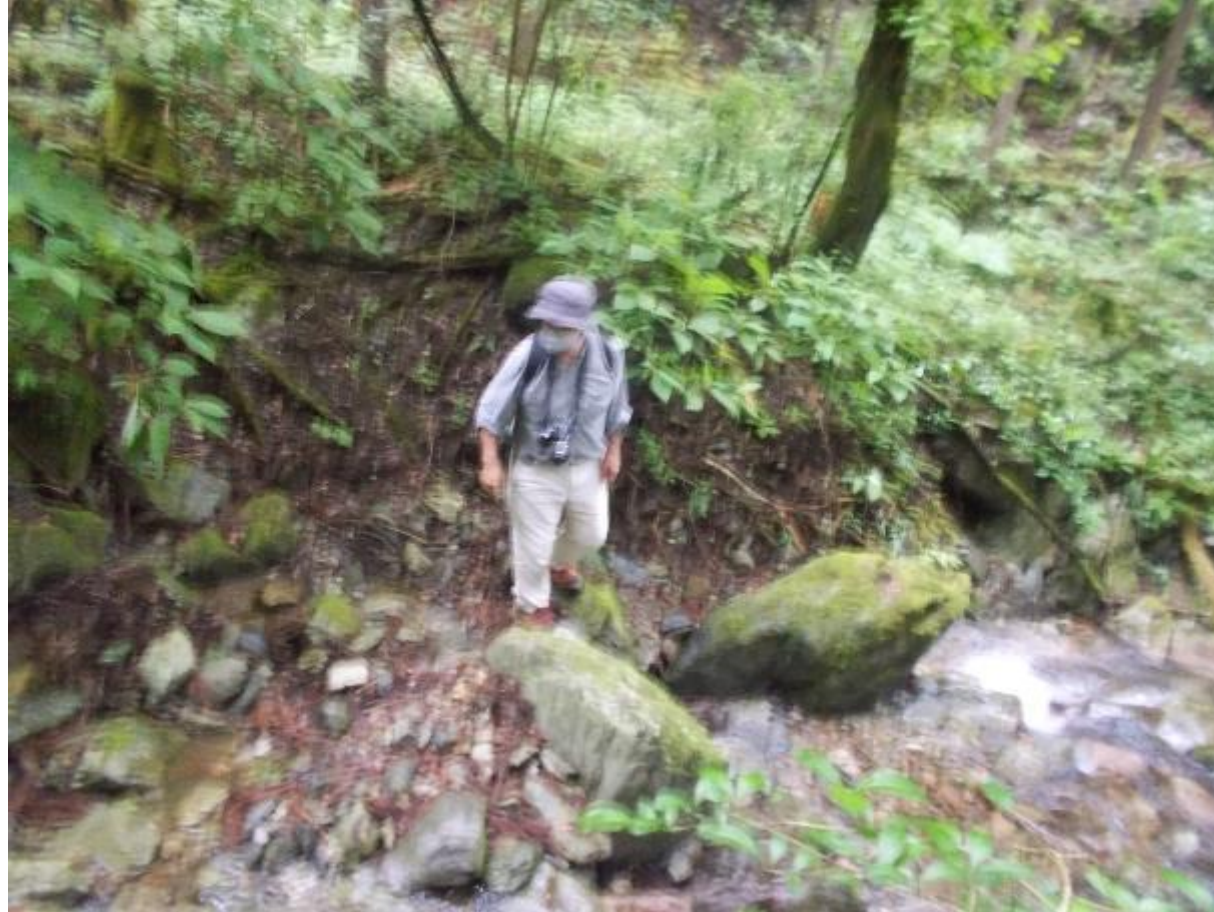
後ろの高まりは土石流堆  
河床にも基盤は出ていない

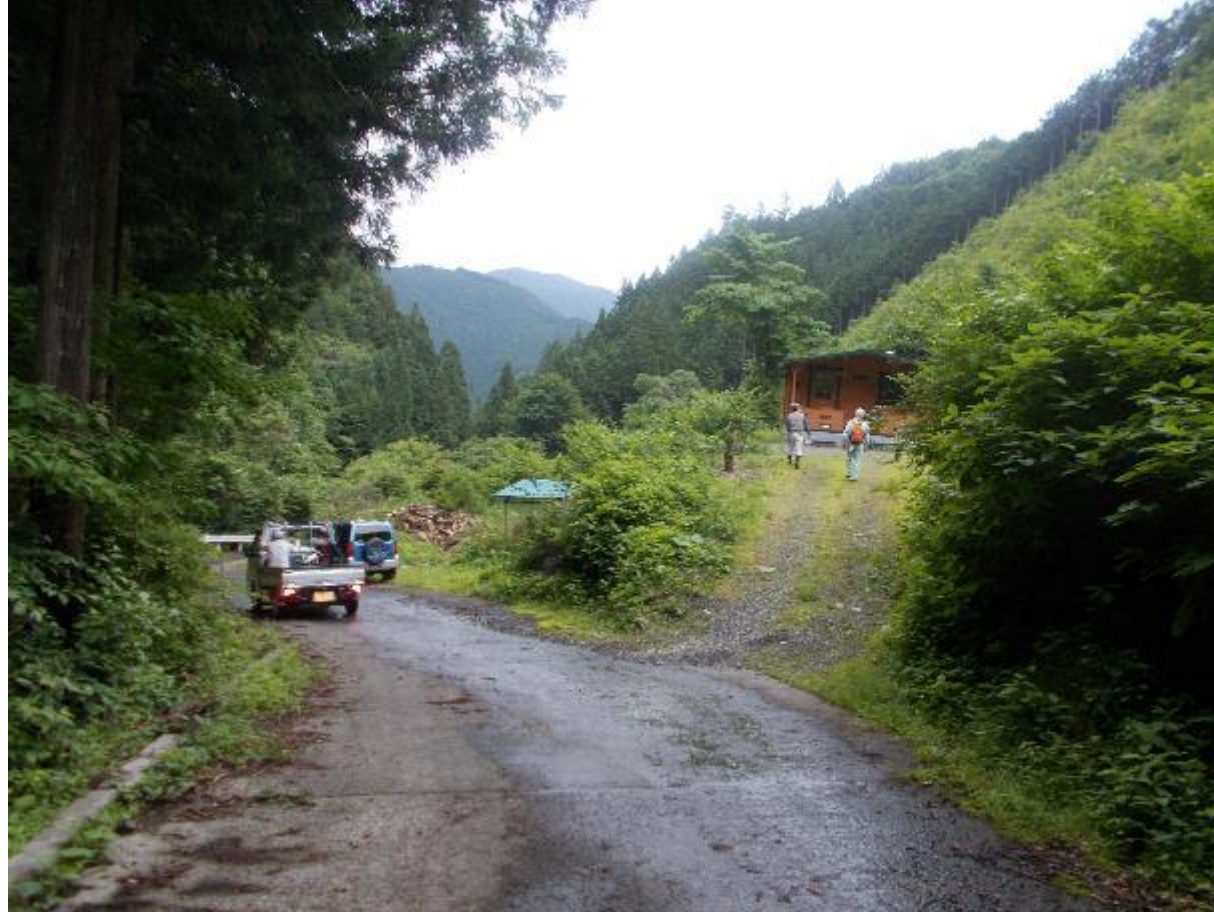
# 道路右の高まり 土石流堆積物
