# 檜原村産業廃棄物処理 施設予定地の地形・地質

20220625

小泉武栄・清水長正

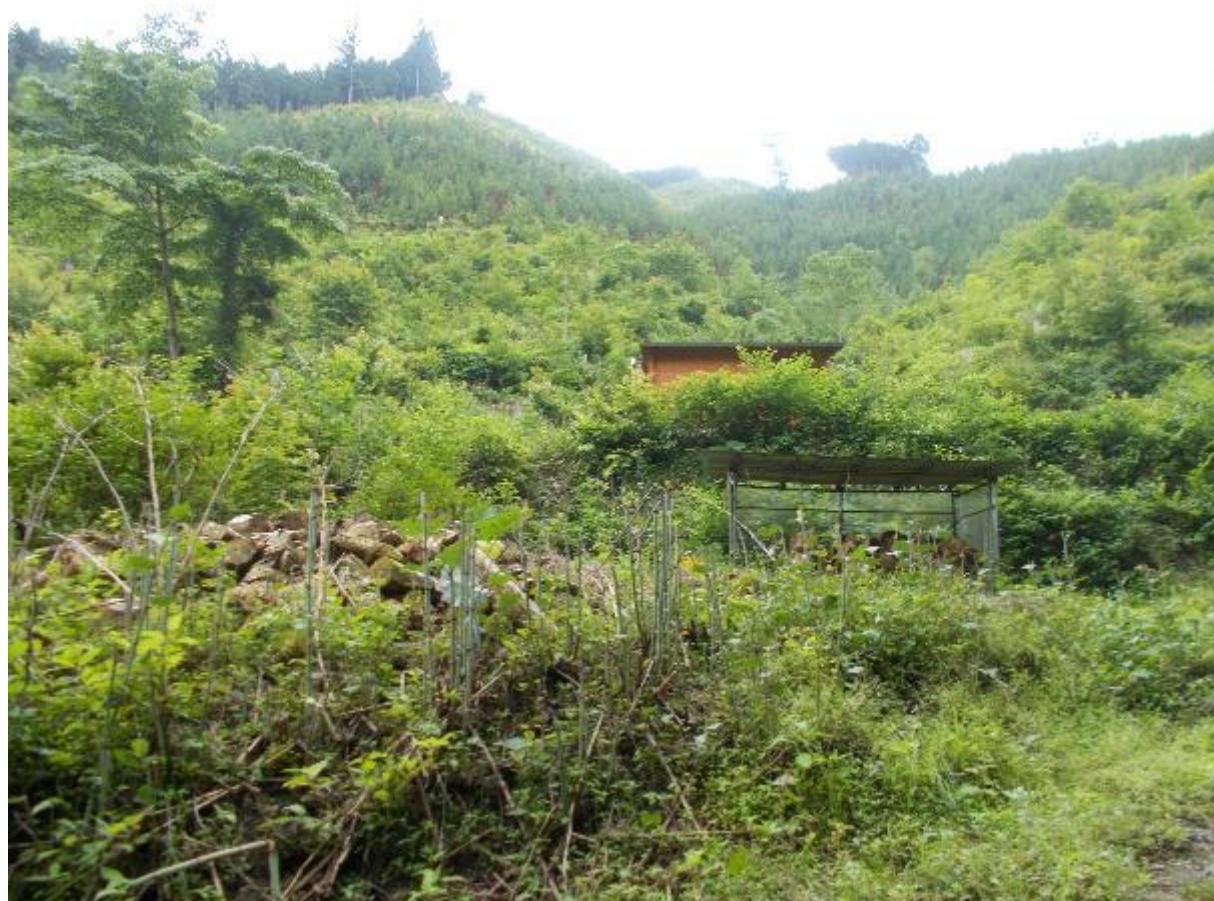
奥の支沢から出てきたもの

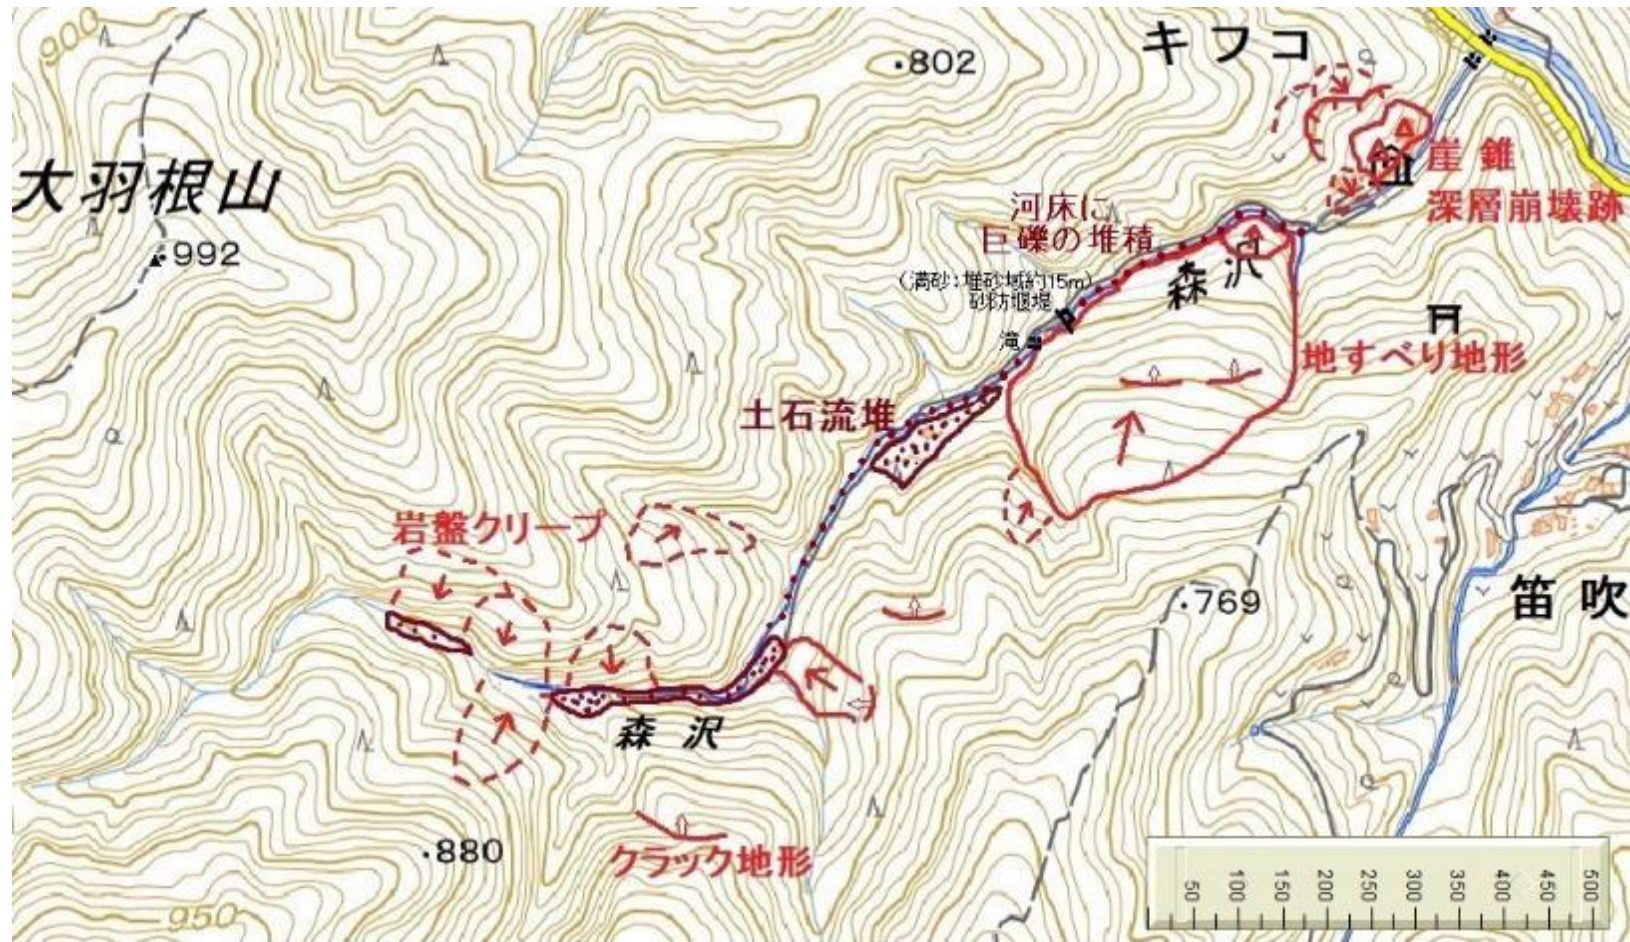
上流の地質は固めだが、クラックや土石流堆積物があり、  
斜面の傾斜も大きいので危険
