Freiburg-Haslach, Markgrafenstraße 16a,
sog. Melanchthonscheune
– Bauhistorische Untersuchung

Stand:08/2020

Dr. Katharina Herrmann
Carl-Orff-Straße 25
79189 Bad Krozingen

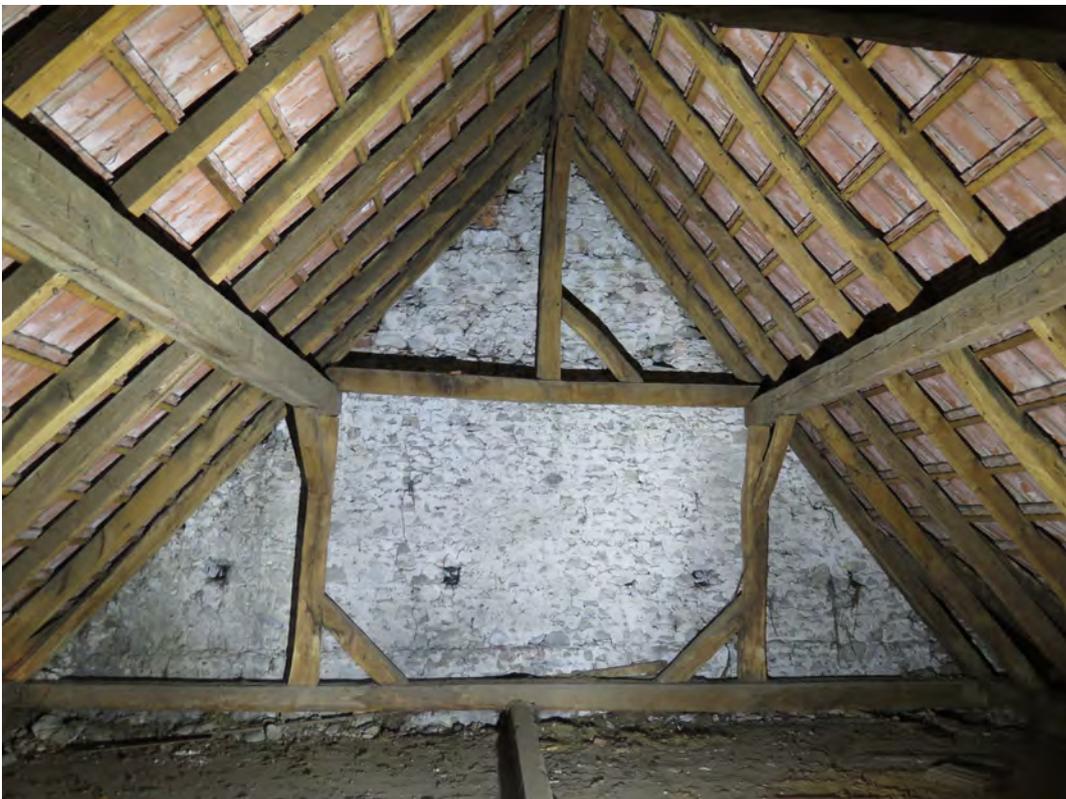
Diese Scheune wurde an eine bestehende Steinwand, die heutige südliche Giebelwand, angebaut (Abb. 4). Die noch erhaltenen, quer verlaufenden Schalungsspuren auf der Wand lassen darauf schließen, dass die Wand auf dieser Seite nie freigestanden hat. Somit stand der Vorgängerbau ebenfalls auf der Nordseite der Wand. Eine Kante etwas oberhalb des heutigen Dachbalkens und die unregelmäßige Abbruchkante des Giebels deuten darauf hin, dass der Vorgängerbau etwas höher war bzw. höhere Geschosslagen aufwies. Etwas über der Mauerkante sind vier Rüstlöcher erkennbar. Oberhalb des Kehlbalkens ist eine weitere Maueröffnung zu sehen, in die wohl die ehemalige Dachkonstruktion eingebunden war. Eine weitere Öffnung wäre auf der Ostseite symmetrisch unmittelbar an der heutigen Abbruchkante zu ergänzen. Auf Höhe dieser Öffnung ist in den Schalungsspuren ein breiter, horizontaler Streifen erkennbar, wobei es sich um den Abdruck eines Kehlbalkens handeln dürfte.

Abb. 4: Dachwerk nach Süden mit Giebelwand des Vorgängergebäudes

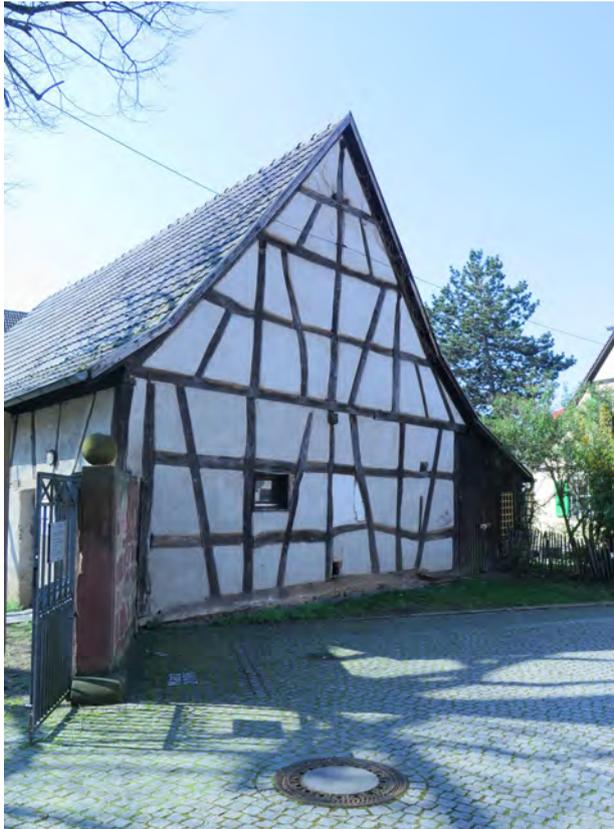
Der nordöstliche Eckständer ist leicht eingezogen, da die Kirchhofmauer über die Gebäudeecke hinaus weitergeführt ist und damit die Ecke schneidet (Abb. 5). Ein kurzer, auf diese Mauer aufgesetzter Eckständer trägt den vorkragenden Dachbalken. Im dritten Stockwandfeld des Basisstocks befindet sich heute ein Fenster, im fünften ist ein ehemaliger Hühnerstallausgang. Im Giebelfeld sind zwei kleine Quadratöffnungen aus Ziegelsteinen gebildet zur Belichtung des Dachraums.

Abb. 5: Nordgiebel

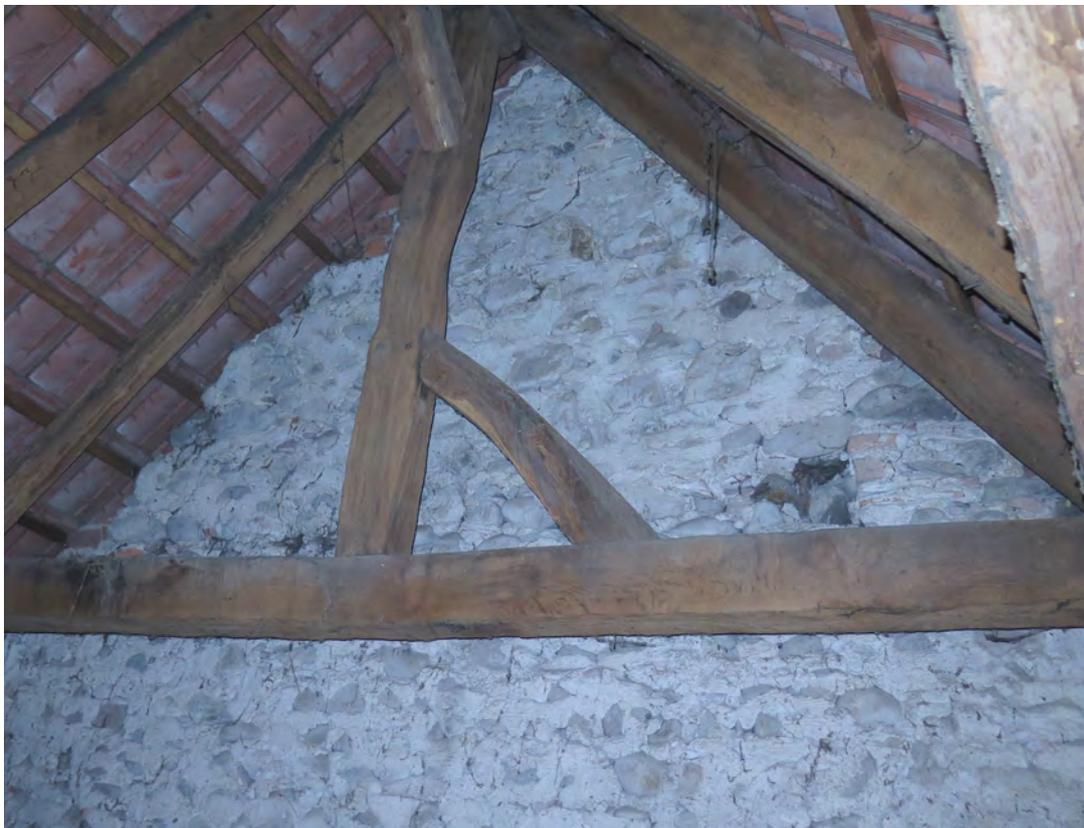
Abb. 8: südlicher Giebel mit Balkenloch des Vorgängerbaus

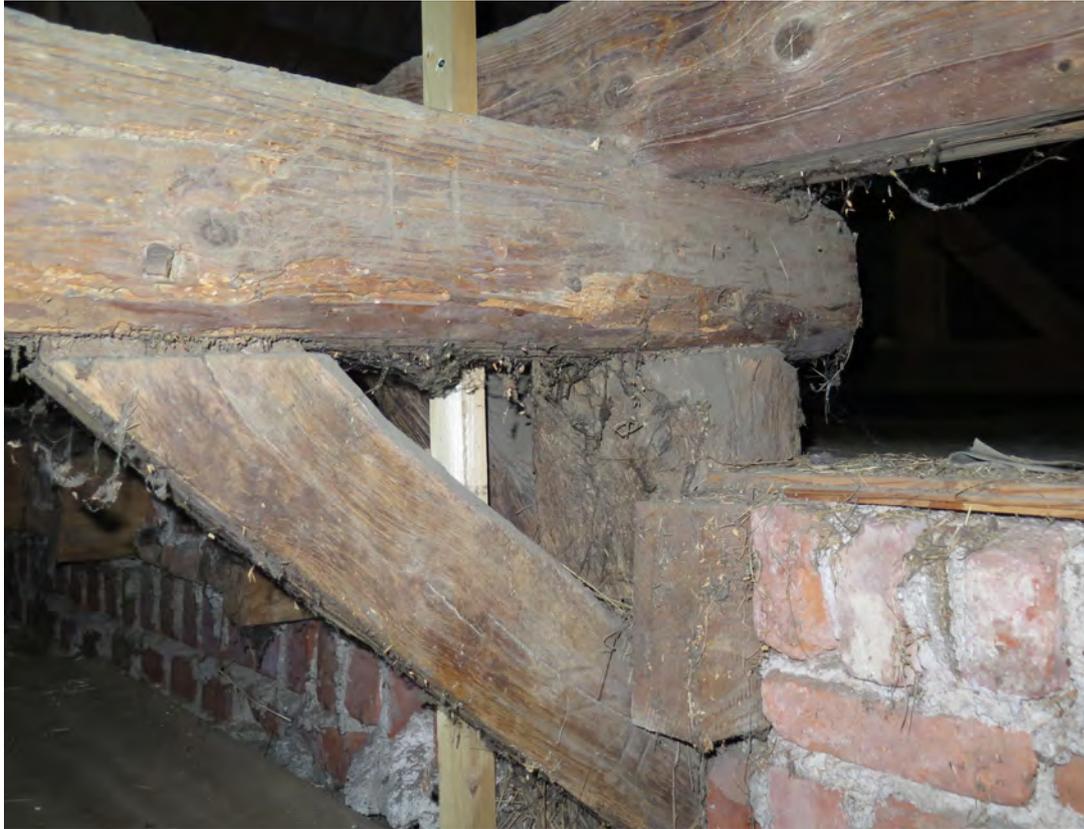
Abb. 9: Rest des nördlichen Erdgeschossständers

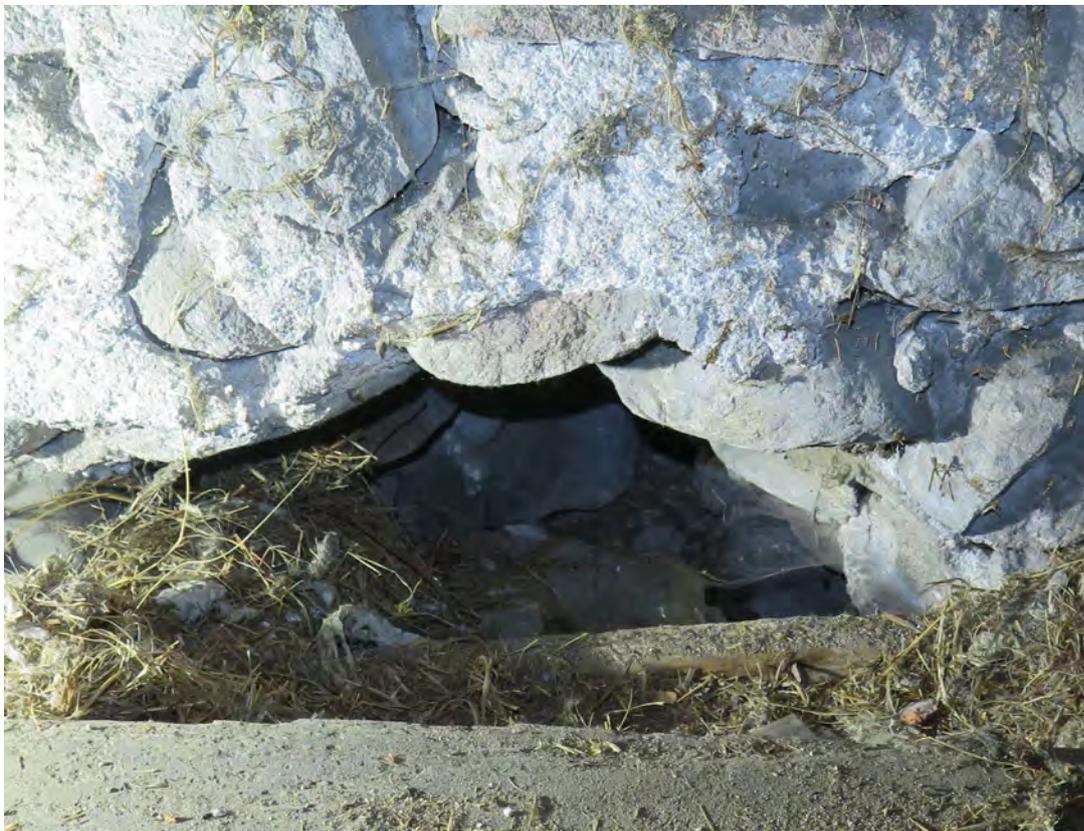
Rofenschwelle verbunden. Der südliche Deckenbalken lag nicht auf einem Ständer auf (fehlende Zapfenlöcher im Dachbalken darüber), sondern ist in die Steinmauer eingefügt, wurde aber offensichtlich nachträglich in diese eingebunden (Abb. 10).

Abb. 10: Einbindung des Deckenbalkens in die südliche Giebelwand aus Stein

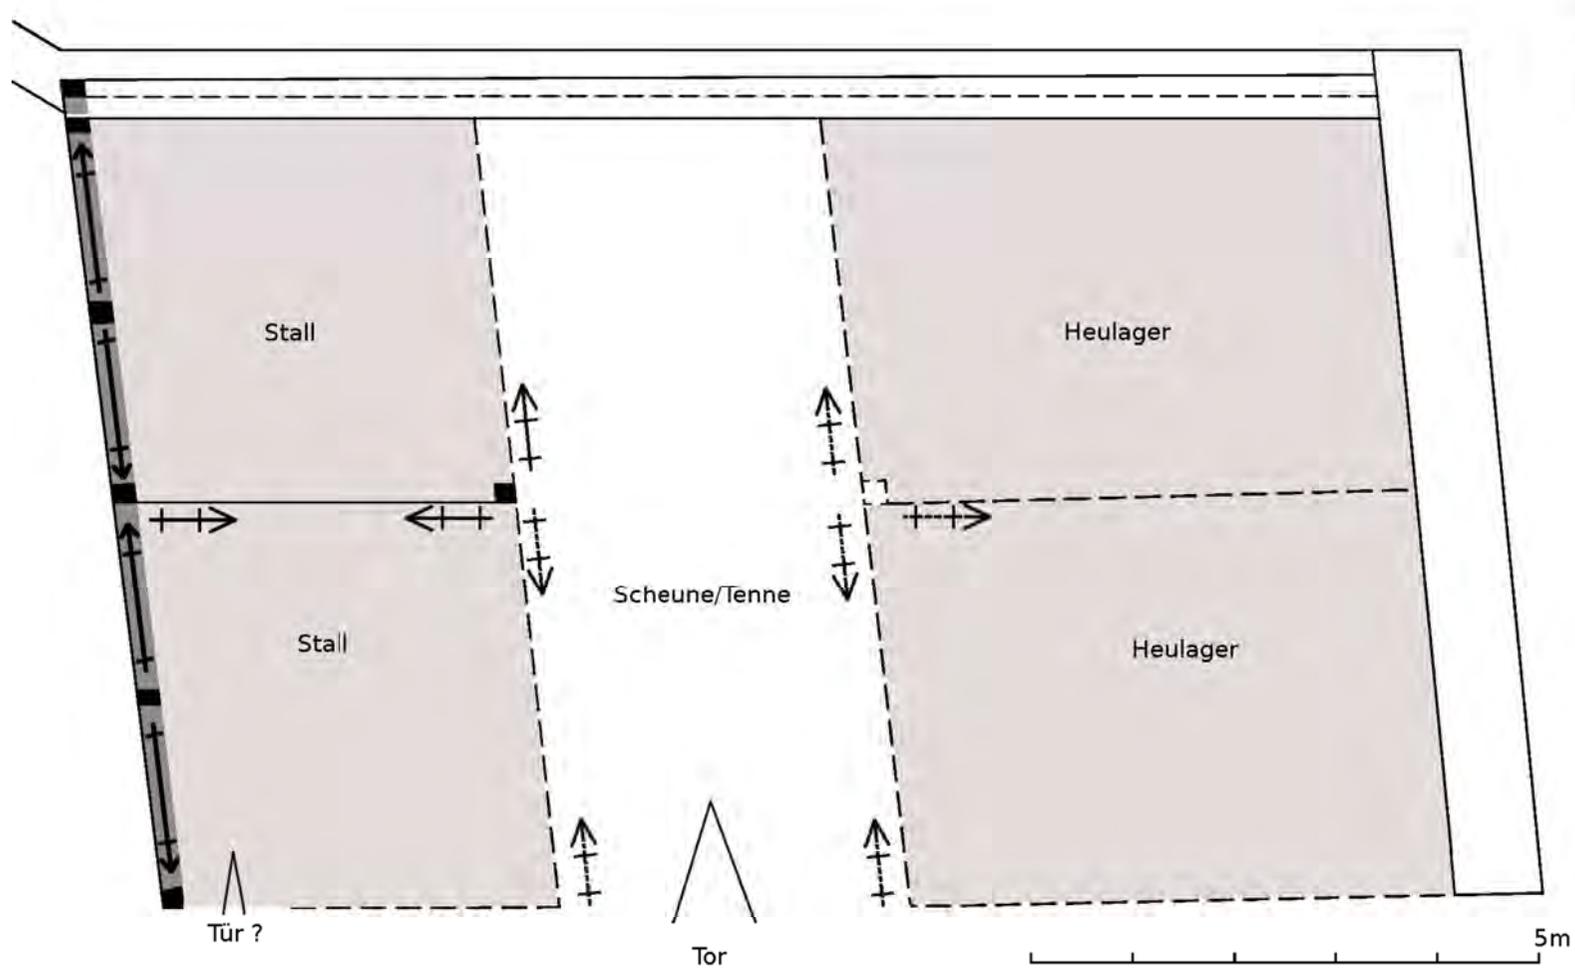
Abb. 11: Freiburg, Markgrafenstraße 16a, sog. Melanchthonscheune, Systemgrundriss Erdgeschoss

Die heutige Scheune bestand ursprünglich aus drei Querzonen, die von der Westseite her erschlossen waren (Abb. 11). Die nördliche Zone war vermutlich ein Stall, in der Mitte lag eine Tenne, die zugleich als Futtergang diente, die südliche wurde wohl als Bergeraum genutzt. Die Erschließung des Gebäudes ist anhand der Befunde nicht mehr eindeutig nachweisbar. Sicher war der Mittelteil mit einem Tennentor versehen. Der Stall war wohl ebenfalls durch eine eigene Tür zugänglich, die an heutiger Stelle gelegen haben müsste.

Im Inneren ist im Erdgeschoss von der ursprünglichen baulichen Innengliederung, soweit nachvollziehbar, nichts erhalten (Abb. 11). Lediglich die Reste eines Ständers auf Höhe des Obergeschosses bzw. Zwischengeschosses war noch nachzuweisen. Womöglich finden sich im weiteren Verlauf der geplanten Baumaßnahme noch einige Reste. Sicher gab es Trennwände zwischen Stall, Scheune und Lagerräumen aus Holz oder Stein, im Bereich des Stalles auch mit Futterluken, sofern die Scheune auch als Futtergang genutzt wurde.

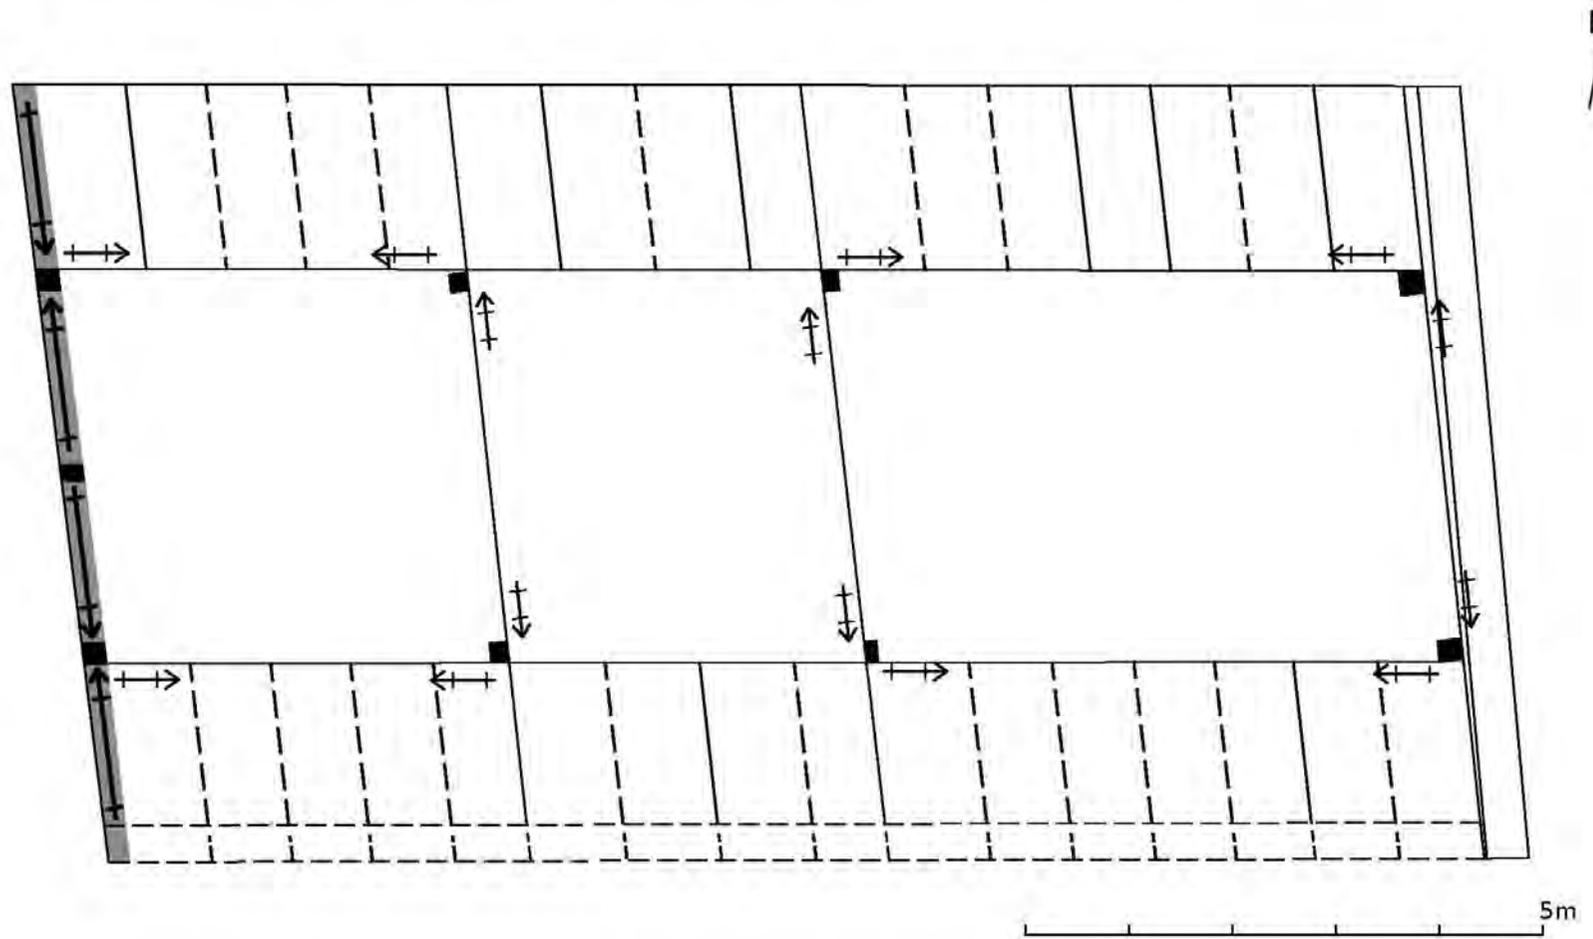
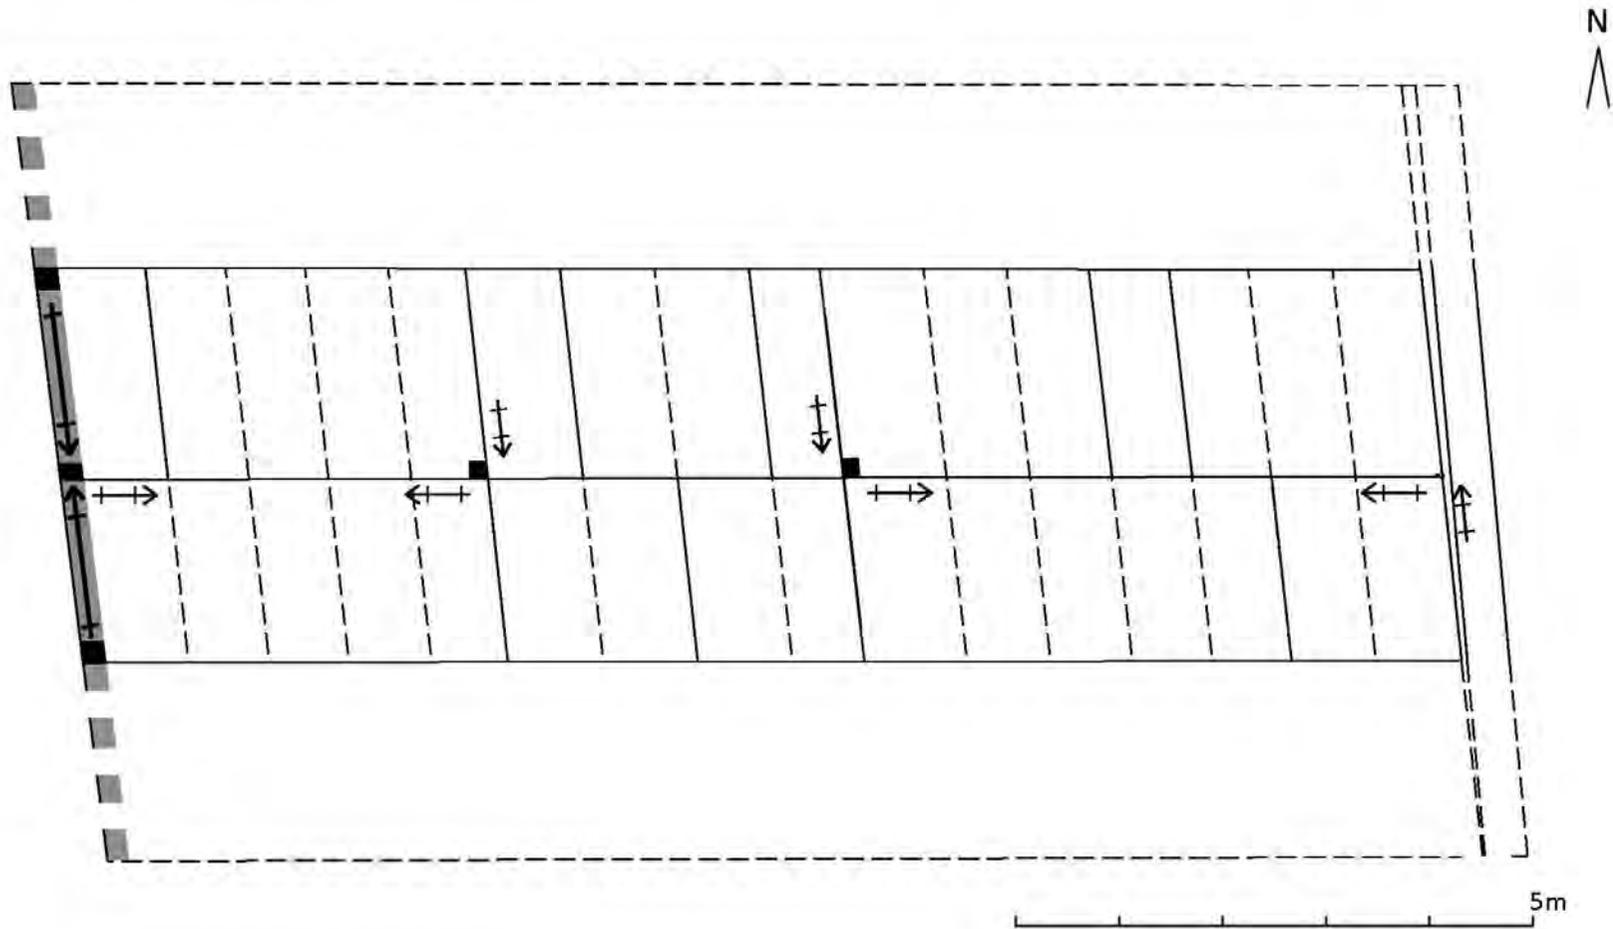
Das Dachgeschoss ist noch am besten erhalten. Doch auch hier wurden sehr viele Hölzer wie die bereits erwähnte Rofenschwelle sowie die meisten Rofen (Vgl. Abb. 12, 13, gestrichelt) ausgetauscht. Auf der Westseite mussten die Querbalken durch weitere Balken unterfangen und mittels Eisenankern mit der ersetzten Rofenschwelle verbunden werden.

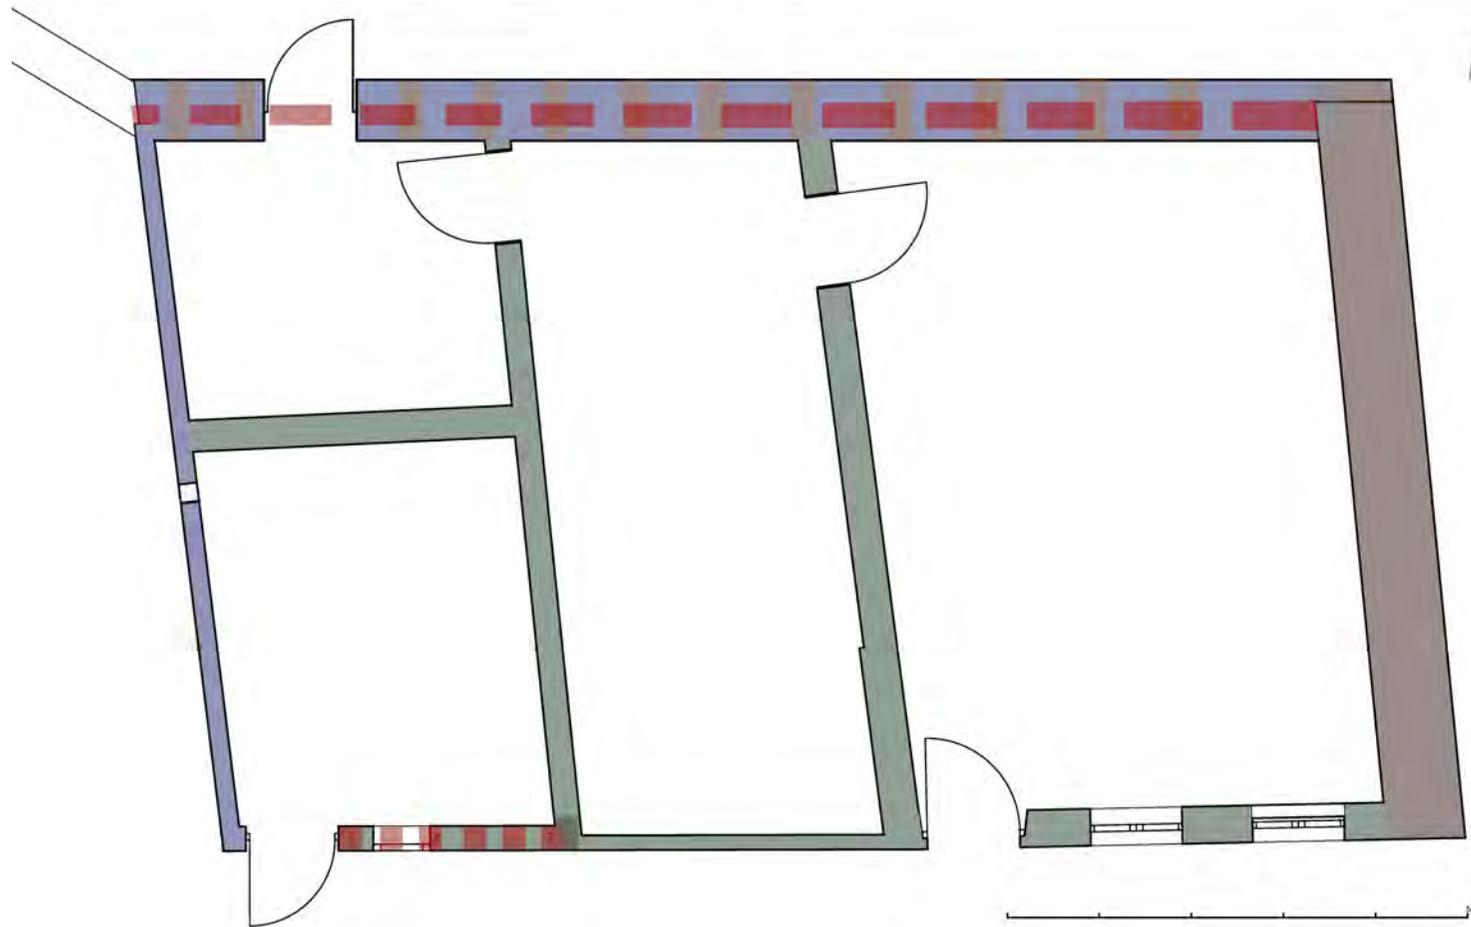
Abb. 14: Freiburg, Markgrafenstraße 16a, sog. Melanchthonscheune, Bauphasenplan

- I. Vorgängerbau
- II. aktueller Bau, 1771
- III. Fachwerkeinbau, 19. Jh.
- IVa.-IVc. spätere Veränderungen 20. Jh.
