FOTOANLAGE 2

Rohrenden aus der Trinkwasserinstallation

Ausgebaute undichte Rohrstücke

aus Trinkwasserhausanschluß,
Umgehungsleitung
Zählermessstrecke

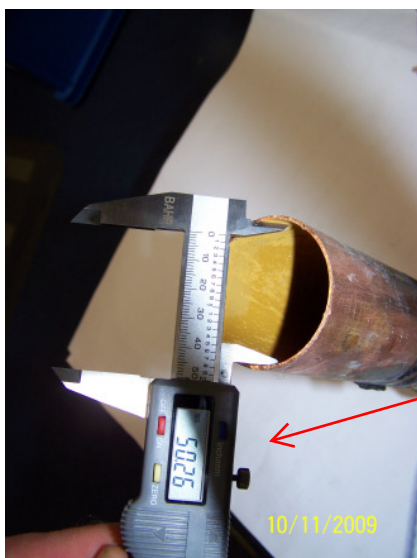
Kupferrohr 50 x 1,5 mm

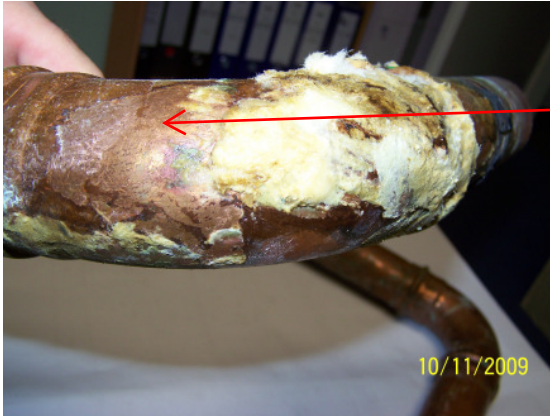
am Rohr außen keine Veränderungen erkennbar

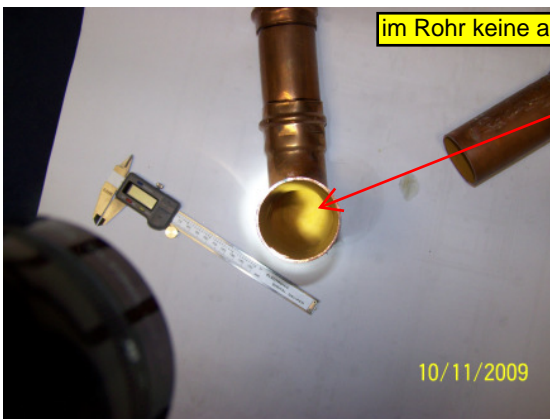
im Rohr keine auffallenden Veränderungen an der Rohrwandung erkennbar

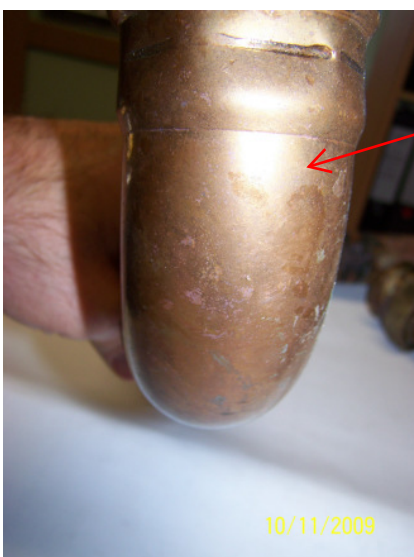
am Rohr außen keine Veränderungen erkennbar

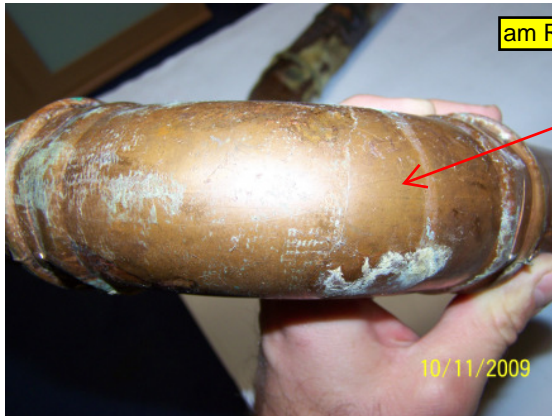
am Rohr außen keine Veränderungen erkennbar

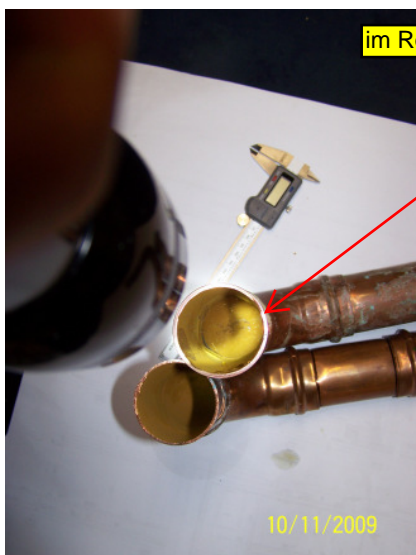
im Rohr keine auffallenden Veränderungen an der Rohrwandung erkennbar

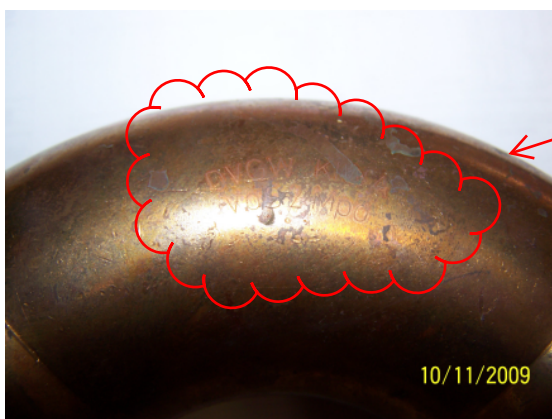
Verwendung von DIN/DVGW zugelassenen Materialien

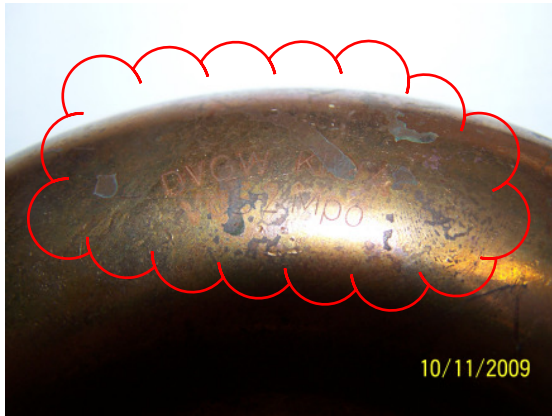
Verwendung von DIN/DVGW zugelassenen Materialien

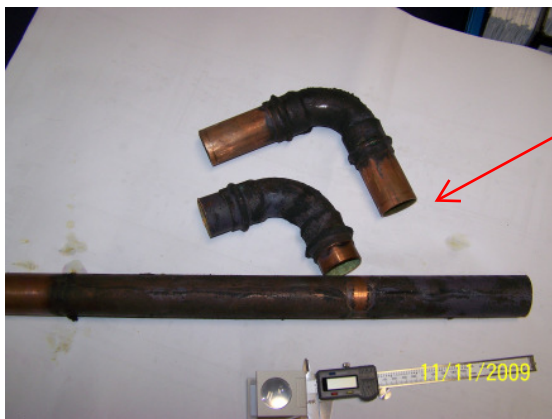
Rohrenden aus der Warmwasserinstallation

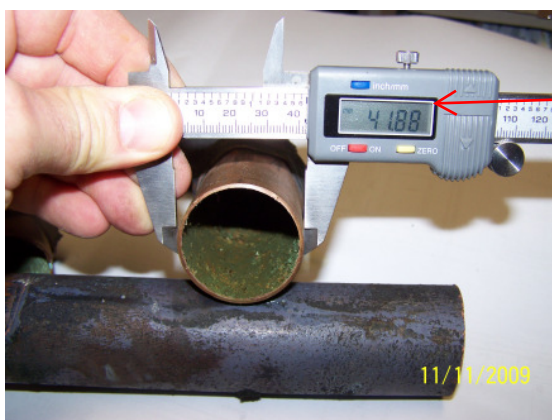
Kupferrohr 40 x 1,5 mm

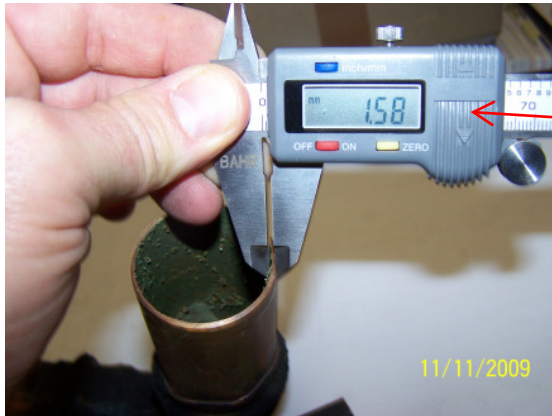
Kupferrohr 40 x 1,5 mm

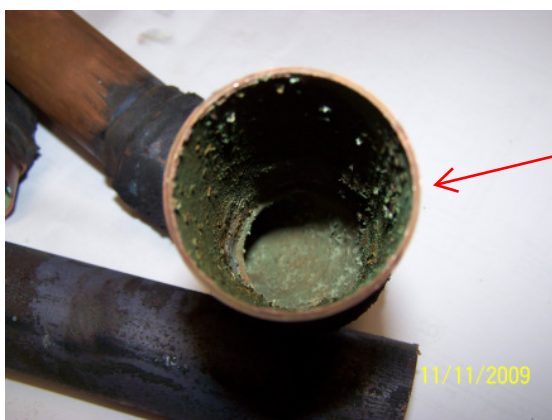
im Rohr keine nennenswerten Veränderungen erkennbar

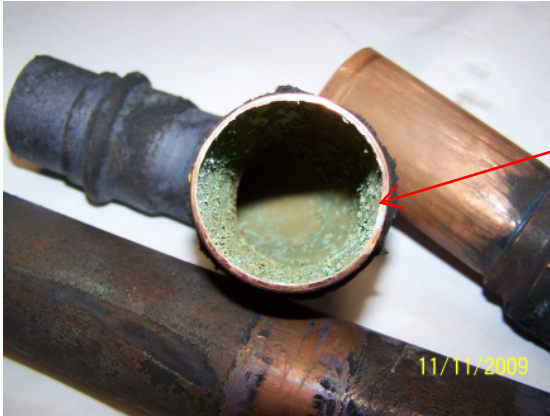
im Rohr keine nennenswerten Veränderungen erkennbar

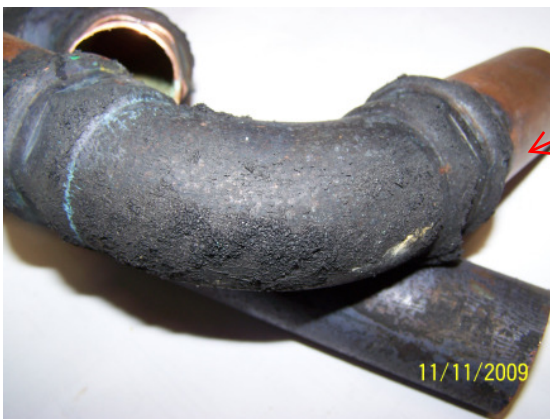
am Rohr außen nichts bemerkenswertes

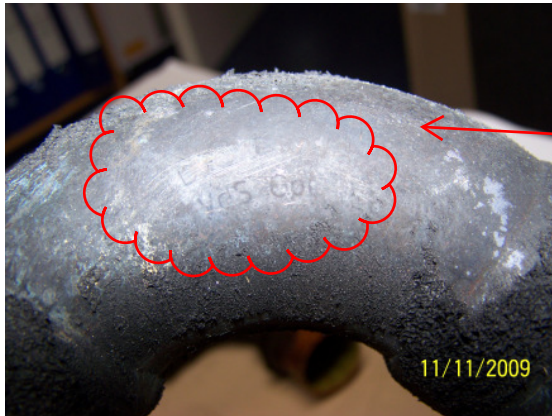
VdS und DIN/DVGW zugelassene Materialien verwendet

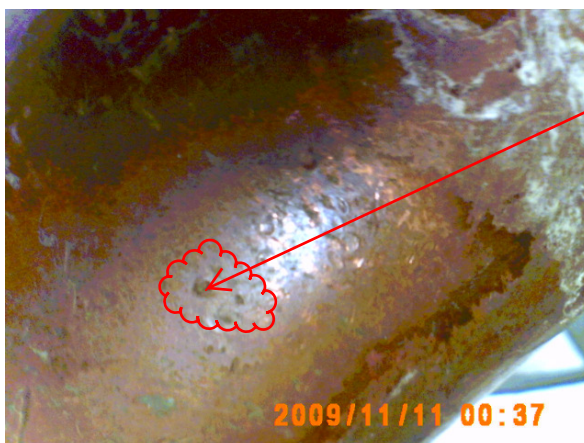
mögliche Undichtigkeit durch Lochfraß
