Erfassungsbogen Weg Nr. OBR 9

Vereinfachte Erhebung des Zustandes der Kernwege

Nr. **OBR 9**

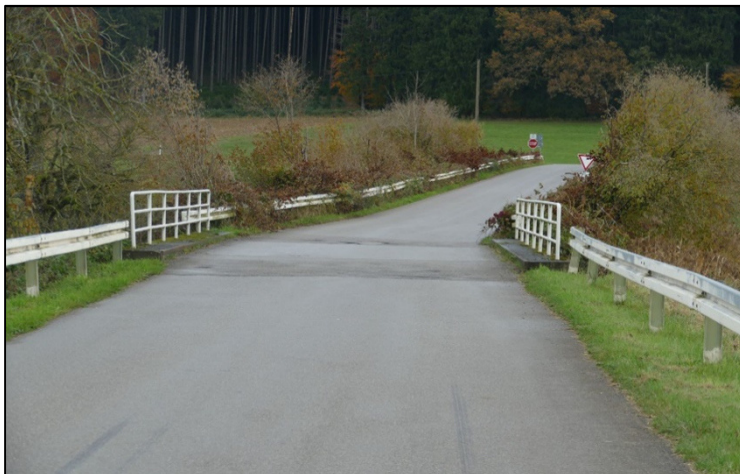
OBR 9.1 **Asphalt, zweistreifig**

- viele Kantenabbrüche
- keine Auswaschungen

Bemerkungen: Brückenbereich mit Absturzsicherung (entsprechen nicht dem Regelwerk), gleiche Breite wie Weg

- einzelne Netzkrisse
- einzelne Schlaglöcher
- keine Spurrinnen

- keine Fahrbahnausbesserungen
- kein pflanzenbewachsener Mittelstreifen
- keine gerissenen und gebrochenen Betonplatten

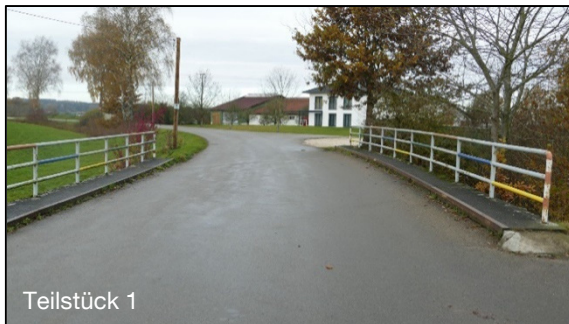
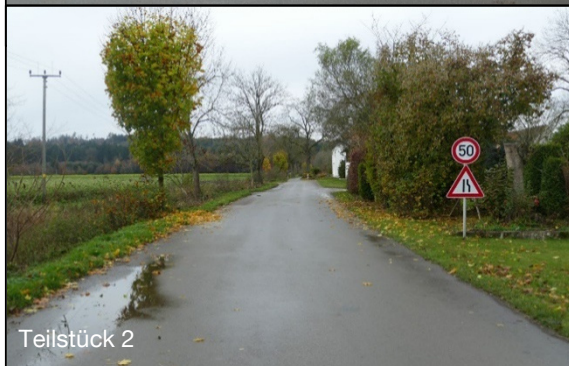
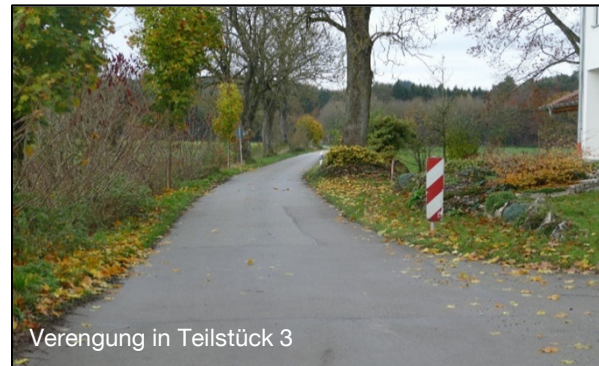
OBR 15.1	Asphalt, zweistreifig
OBR 15.2	Asphalt, zweistreifig
OBR 15.3	Asphalt, einstreifig
OBR 15.4	
OBR 15.5

- keine Fahrbahnnunebenheiten
- viele Kantenabbrüche
- keine Auswaschungen

Bemerkungen: Brückenbereich mit Absturzsicherung (zu niedrig), Bauwerk in sehr schlechtem Zustand, hoher Sanierungsbedarf
Die Brückenhauptuntersuchung aus dem Jahr 2014 liegt vor.

- keine Längs-/Quer-/Netzzrisse
- keine Schlaglöcher
- keine Spurrinnen

- Fahrbahnausbesserungen
- kein pflanzenbewachsener Mittelstreifen
- keine gerissenen und gebrochenen Betonplatten

Die Rothbrücke hat laut Gemeinde einen hohen Sanierungsbedarf, ein Brückengutachten aus dem Jahr 2014 bestätigt dies. Der Zustand hat sich seit dem Gutachten weiterhin verschlechtert.

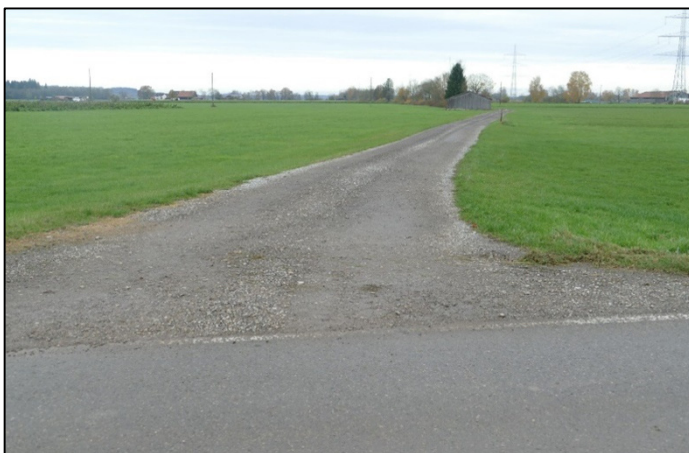
OBR 119.1 **Schotter**

- einzelne Fahrbahnnunehheiten
- keine Kantenabbrüche
- keine Auswaschungen

- keine Längs-/Quer-/Netzzrisse
- keine Fahrbahnausbesserungen
- einzelne Schlaglöcher
- kein pflanzenbewachsener Mittelstreifen
- keine Spurrinnen
- keine gerissenen und gebrochenen Betonplatten

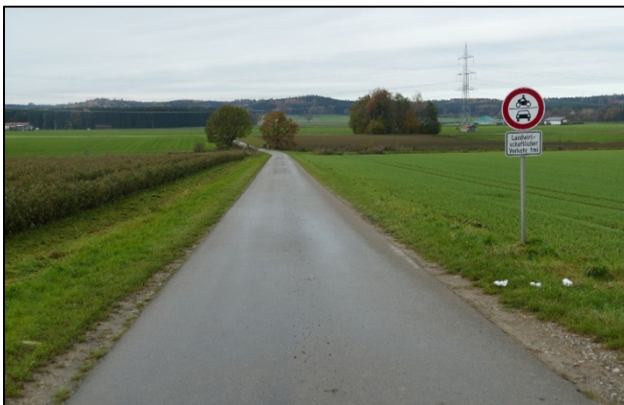
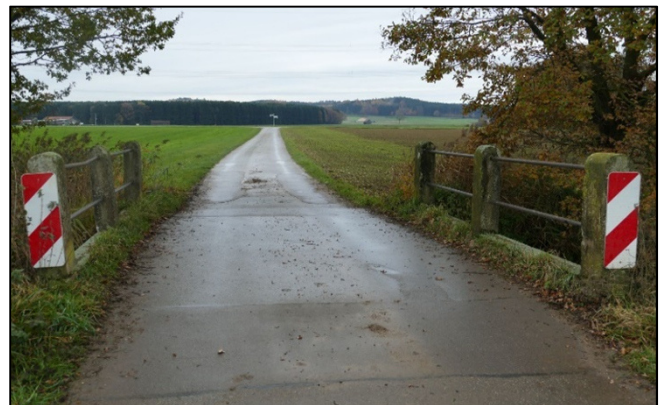
OBR 165.1	Asphalt, einstreifig
OBR 165.2	
OBR 165.3	
OBR 165.4	
OBR 165.5

- keine Fahrbahnunebenheiten
- keine Kantenabbrüche
- keine Auswaschungen

- einzelne Netzkrisse
- keine Schlaglöcher
- vereinzelt Spurrinnen

- einzelne Fahrbahnausbesserungen
- kein pflanzenbewachsener Mittelstreifen
- keine gerissenen und gebrochenen Betonplatten

Bemerkungen: Brückenbereich mit Absturzsicherung (entsprechen nicht dem Regelwerk), gleiche Breite wie Weg, kein Seitenraum

Empfehlung: kurzfristiger Ausbau nur im Brückenbereich
