Erfassungsbogen Weg Nr. BUC 30

Vereinfachte Erhebung des Zustandes der Kernwege

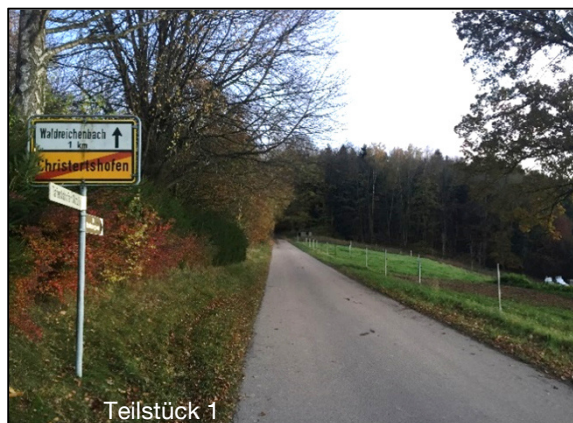
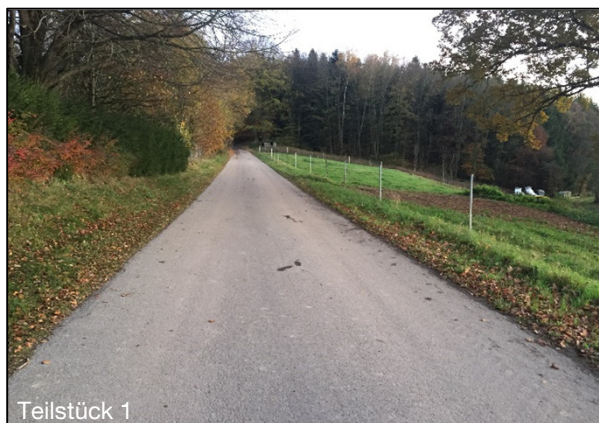
Teilstück 1

BUC 38.1	Ausbautyp und Länge:	Asphalt, zweistreifig	270 m
	Fahrbahn- / Kronenbreite:	4,00 m	4,50 m
	Randstreifen:	unbefestigt	(befestigt, unbefestigt, unklar)
	Wegseitengraben vorhanden:	nein	(ja einseitig, ja beidseitig, nein, teilweise)
	Wegseitengraben notwendig:	nein	(ja, nein, unklar)
	Zustand Fahrbahn:	gut	(gut, teilweise schadhaft, Ausbaubedarf)
	Zeitl. Umsetzungsempfehlung:	langfristig	(kurzfristig (0-5 Jahre), mittelfristig (5-15 Jahre), langfristig (>15 Jahre))
	Schadensbild:		
	<ul style="list-style-type: none">keine Fahrbahnunebenheitenkeine Kantenabbrüchekeine Auswaschungen	<ul style="list-style-type: none">einzelne Netzrissekeine Schlaglöcherkeine Spurrinnen	<ul style="list-style-type: none">keine Fahrbahnausbesserungenkein pflanzenbewachsener Mittelstreifenkeine gerissenen und gebrochenen Betonplatten
	Bemerkungen:	Steigung bis 5%

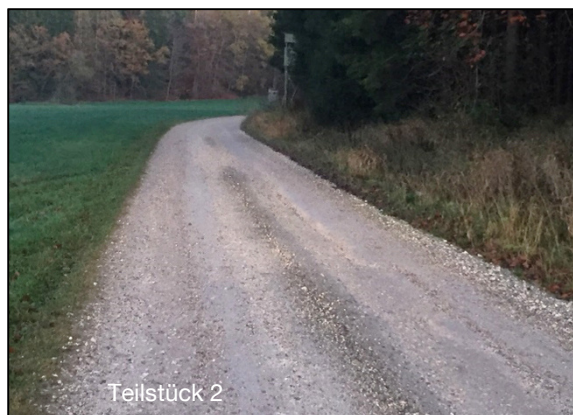
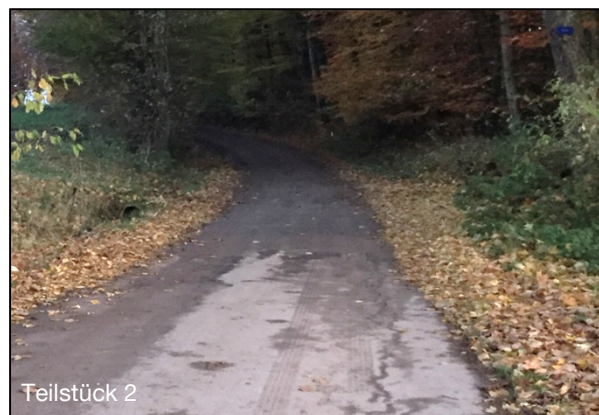
Teilstück 2

BUC 38.2	Ausbautyp und Länge:	Schotter	1.140 m
	Fahrbahn- / Kronenbreite:	3,50 m	3,50 m
	Randstreifen:	unbefestigt	(befestigt, unbefestigt, unklar)
	Wegseitengraben vorhanden:	nein	(ja einseitig, ja beidseitig, nein, teilweise)
	Wegseitengraben notwendig:	nein	(ja, nein, unklar)
	Zustand Fahrbahn:	teilw. schadhaft	(gut, teilweise schadhaft, Ausbaubedarf)
	Zeitl. Umsetzungsempfehlung:	mittelfristig	(kurzfristig (0-5 Jahre), mittelfristig (5-15 Jahre), langfristig (>15 Jahre))
	Schadensbild:		
	<ul style="list-style-type: none">keine Fahrbahnunebenheitenkeine Kantenabbrüchevereinzelt Auswaschungen	<ul style="list-style-type: none">keine Längs-/Quer-/Netzrisseeinzelne Schlaglöcherkeine Spurrinnen	<ul style="list-style-type: none">keine Fahrbahnausbesserungenkein pflanzenbewachsener Mittelstreifenkeine gerissenen und gebrochenen Betonplatten
	Bemerkungen:	beim Abschnittswechsel Steigung ca. 5%, im weiteren Verlauf teilweise angrenzende Heckenstrukturen

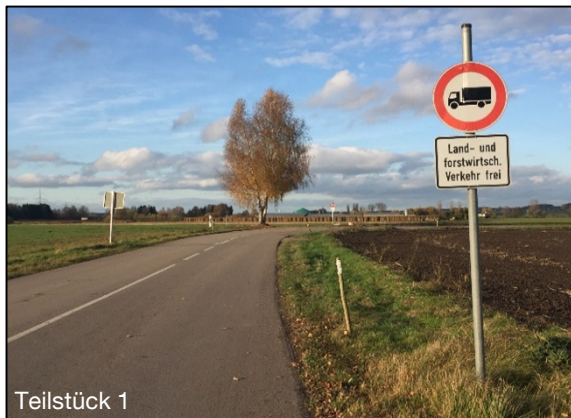
Teilstück 1

- keine Fahrbahnunebenheiten
- keine Kantenabbrüche
- keine Auswaschungen

Bemerkungen: Gut ausgebaut Gemeindeverbindungsstraße

- keine Längs-/Quer-/Netzzisse
- keine Schlaglöcher
- keine Spurrinnen

- keine Fahrbahnausbesserungen
- kein pflanzenbewachsener Mittelstreifen
- keine gerissenen und gebrochenen Betonplatten

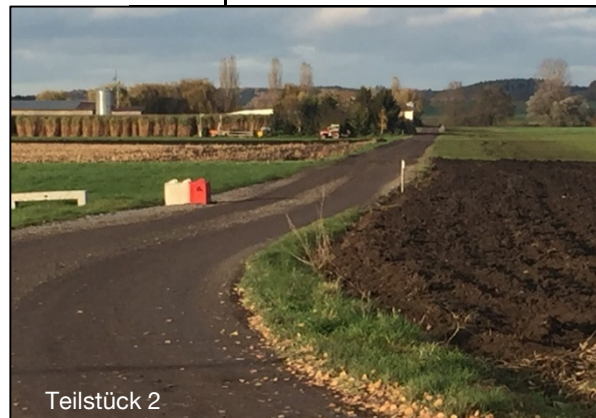
Teilstück 2

- Fahrbahnnunebenheiten
- keine Kantenabbrüche
- keine Auswaschungen

Schotter	650 m
3,80 m	4,50 m
teilw. befestigt	(befestigt, unbefestigt, unklar)
nein	(ja einseitig, ja beidseitig, nein, teilweise)
nein	(ja, nein, unklar)
teilw. schadhaft	(gut, teilweise schadhaft, Ausbaubedarf)
mittelfristig	(kurzfristig (0-5 Jahre), mittelfristig (5-15 Jahre), langfristig (>15 Jahre))
<ul style="list-style-type: none"> • keine Längs-/Quer-/Netzzisse • einzelne Schlaglöcher • keine Spurrinnen 	<ul style="list-style-type: none"> • keine Fahrbahnausbesserungen • kein pflanzenbewachsener Mittelstreifen • keine gerissenen und gebrochenen Betonplatten

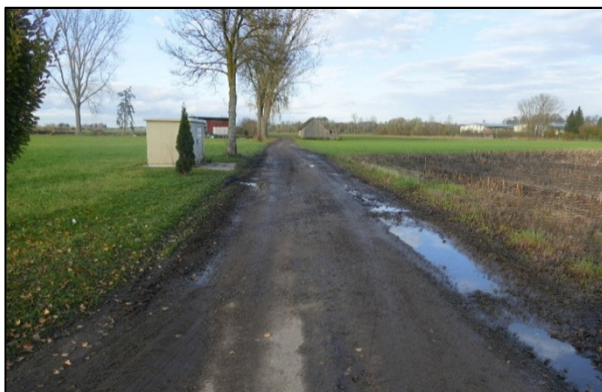
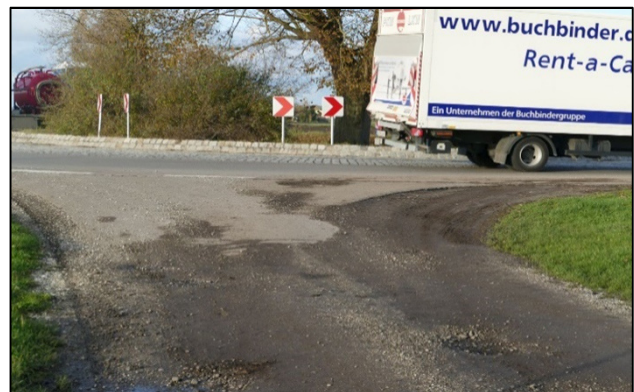
- einzelne Fahrbahnnunehheiten
- keine Kantenabbrüche
- vereinzelt Auswaschungen

Schotter	520 m
3,30 m	3,70 m
unbefestigt	(befestigt, unbefestigt, unklar)
einseitig	(ja einseitig, ja beidseitig, nein, teilweise)
nein	(ja, nein, unklar)
Ausbaubedarf	(gut, teilweise schadhaft, Ausbaubedarf)
kurzfristig	(kurzfristig (0-5 Jahre), mittelfristig (5-15 Jahre), langfristig (>15 Jahre))

- keine Längs-/Quer-/Netzzrisse
- Schlaglöcher
- Spurrinnen

Empfehlung: Gemeinsamer Ausbau mit BUC 30

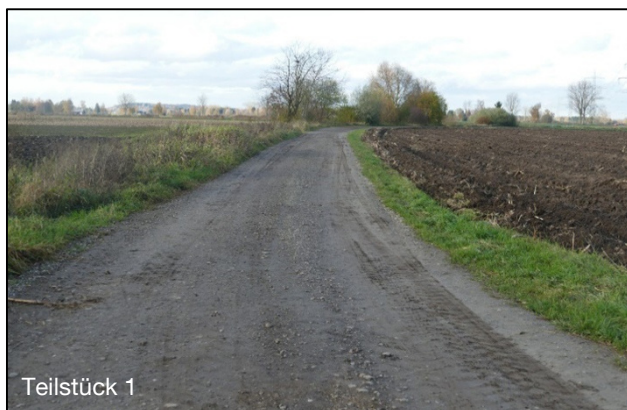
Teilstück 1

- einzelne Fahrbahnunebenheiten
- keine Kantenabbrüche
- Auswaschungen

Schotter	730 m
3,50 m	4,00 m
unbefestigt	(befestigt, unbefestigt, unklar)
einseitig	(ja einseitig, ja beidseitig, nein, teilweise)
nein	(ja, nein, unklar)
teilw. schadhaft	(gut, teilweise schadhaft, Ausbaubedarf)
mittelfristig	(kurzfristig (0-5 Jahre), mittelfristig (5-15 Jahre), langfristig (>15 Jahre))

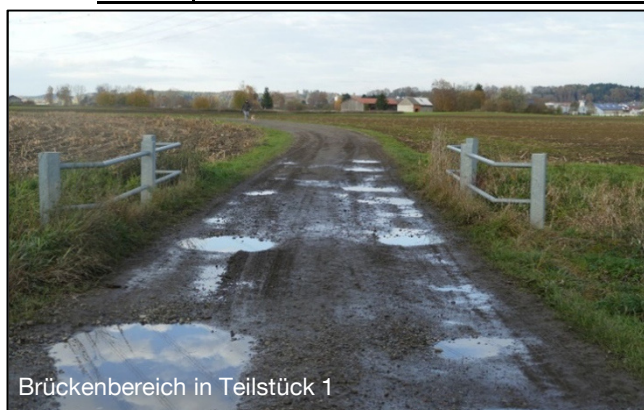
Brückenbereich in Teilstück 1

Bemerkungen: Brücke mit 3,50m Breite und Absturzsicherung, Weg im Brückenbereich sehr schlechter Ausbauzustand

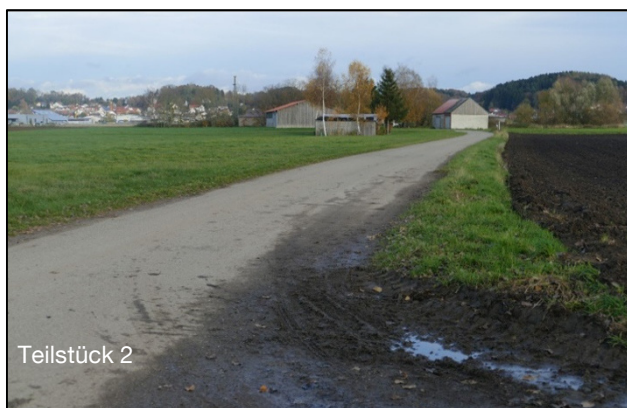
Teilstück 2

- keine Fahrbahnunebenheiten
- keine Kantenabbrüche
- keine Auswaschungen

Asphalt, einstreifig	180 m
3,70 m	4,00 m
unbefestigt	(befestigt, unbefestigt, unklar)
nein	(ja einseitig, ja beidseitig, nein, teilweise)
nein	(ja, nein, unklar)
gut	(gut, teilweise schadhaft, Ausbaubedarf)
langfristig	(kurzfristig (0-5 Jahre), mittelfristig (5-15 Jahre), langfristig (>15 Jahre))

- keine Längs-/Quer-/Netzzrisse
- Schlaglöcher
- vereinzelt Spurrinnen
- keine Fahrbahnausbesserungen
- kein pflanzenbewachsener Mittelstreifen
- keine gerissenen und gebrochenen Betonplatten

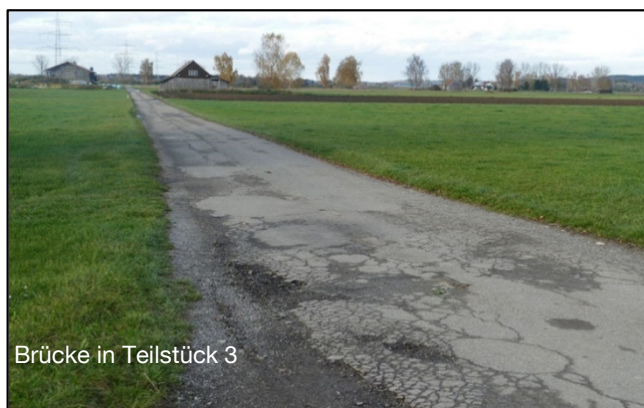
Brücke in Teilstück 3

- einzelne Fahrbahnunebenheiten
- keine Kantenabbrüche
- keine Auswaschungen

Asphalt, einstreifig	490 m
3,00 m	3,50 m
unbefestigt	(befestigt, unbefestigt, unklar)
nein	(ja einseitig, ja beidseitig, nein, teilweise)
nein	(ja, nein, unklar)
Ausbaubedarf	(gut, teilweise schadhaft, Ausbaubedarf)
kurzfristig	(kurzfristig (0-5 Jahre), mittelfristig (5-15 Jahre), langfristig (>15 Jahre))

- viele Netzzrisse
- Schlaglöcher
- keine Spurrinnen
- einzelne Fahrbahnausbesserungen
- kein pflanzenbewachsener Mittelstreifen
- keine gerissenen und gebrochenen Betonplatten

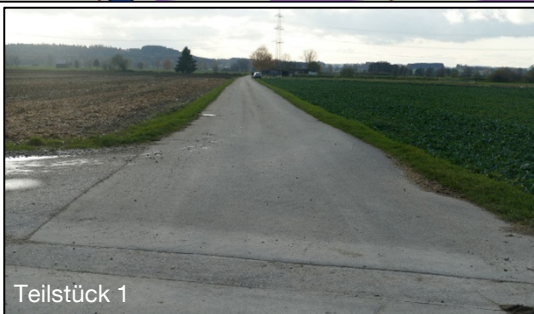
Teilstück 1

- keine Fahrbahnebenheiten
- keine Kantenabbrüche
- keine Auswaschungen

- keine Längs-/Quer-/Netzzisse
- keine Schlaglöcher
- keine Spurrinnen

- einzelne Fahrbahnausbesserungen
- kein pflanzenbewachsener Mittelstreifen
- keine gerissenen und gebrochenen Betonplatten

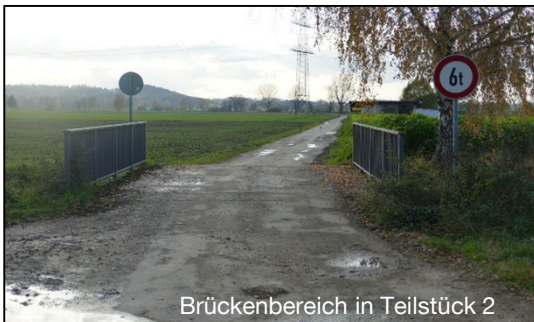
Brückenbereich in Teilstück 2

BUC 138.2 Ausbautyp und Länge:	Asphalt, einstreifig	440 m
Fahrbahn- / Kronenbreite:	3,40 m	4,00 m
Randstreifen:	unbefestigt	(befestigt, unbefestigt, unklar)
Wegseitengraben vorhanden:	nein	(ja einseitig, ja beidseitig, nein, teilweise)
Wegseitengraben notwendig:	nein	(ja, nein, unklar)
Zustand Fahrbahn:	Ausbaubedarf	(gut, teilweise schadhaft, Ausbaubedarf)
Zeitl. Umsetzungsempfehlung:	kurzfristig	(kurzfristig (0-5 Jahre), mittelfristig (5-15 Jahre), langfristig (>15 Jahre))
Schadensbild:		
• keine Fahrbahnnunebenheiten	• keine Längs-/Quer-/Netzzisse	• Fahrbahnausbesserungen
• Kantenabbrüche	• Schlaglöcher	• kein pflanzenbewachsener Mittelstreifen
• keine Auswaschungen	• keine Spurrinnen	• keine gerissenen und gebrochenen Betonplatten
Bemerkungen: Brücke mit Beschränkung auf 6t, Breite 4,70m mit Absturzsicherung

sonstiges: Berücksichtigung Bachmuschel bei Brückenbaumaßnahmen

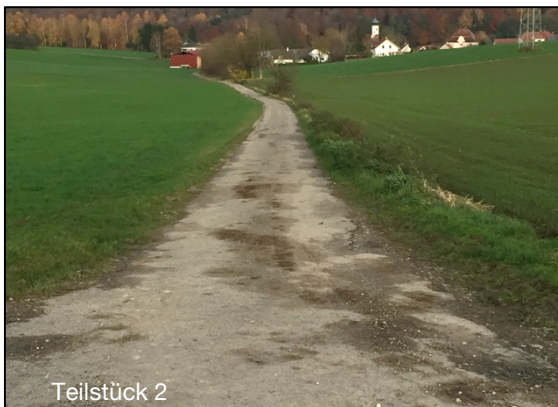
BUC 148.1	Ausbautyp und Länge:	Asphalt, einstreifig	310 m
	Fahrbahn- / Kronenbreite:	3,00 m	3,50 m
	Randstreifen:	unbefestigt	(befestigt, unbefestigt, unklar)
	Wegseitengraben vorhanden:	nein	(ja einseitig, ja beidseitig, nein, teilweise)
	Wegseitengraben notwendig:	nein	(ja, nein, unklar)
	Zustand Fahrbahn:	teilw. schadhaft	(gut, teilweise schadhaft, Ausbaubedarf)
	Zeitl. Umsetzungsempfehlung:	mittelfristig	(kurzfristig (0-5 Jahre), mittelfristig (5-15 Jahre), langfristig (>15 Jahre))
	Schadensbild:	<ul style="list-style-type: none"> • keine Längs-/Quer-/Netzrisse • keine Schlaglöcher • keine Spurrinnen • keine Fahrbahnausbesserungen • kein pflanzenbewachsener Mittelstreifen • keine gerissenen und gebrochenen Betonplatten 	
	Bemerkungen:

- einzelne Fahrbahnunebenheiten
- Kantenabbrüche
- keine Auswaschungen

Bemerkungen:**Asphalt, einstreifig****2,20 m****unbefestigt****einseitig****ja****Ausbaubedarf****kurzfristig****430 m****2,50 m**
