Stellungnahme zu Schäden an der Trinkwasserinstallation, Hotel Le Royal Meridien Hamburg

Prüfbericht über die Ursachenfindung für Lochfraß in der Trinkwasserversorgungsanlage des Hotel Le Royal Meridien – An der Aster 52-54, 20099 Hamburg

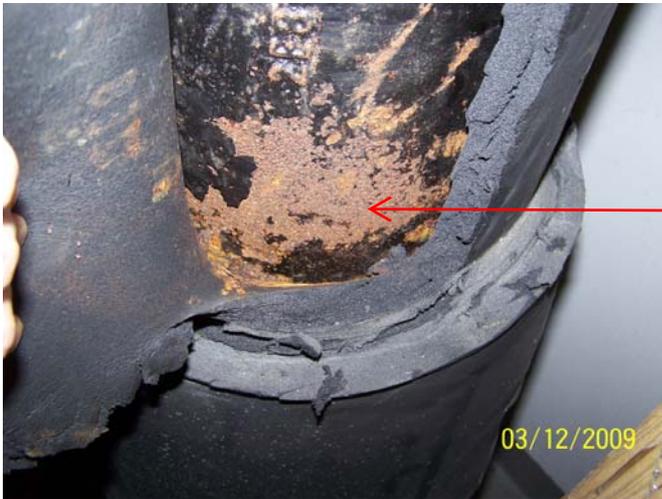
Bild 2

Hierbei ist mir aufgefallen, dass die Installation des Hausanschlusses für das Trinkwasser in so genannter Mischinstallation vorgenommen wurde.

Hier wurde Druckgussrohr und Druckgussarmaturen mit Kupferrohren und Messingflanschverbindungen miteinander verbunden.

Äußerlich waren die Druckgussarmaturen und –rohre stark korrodiert.
(siehe Bild 2)

Dies lässt darauf schließen, dass im Inneren der Armaturen die Beschichtung ebenfalls schadhaft ist und hierdurch Eisenoxidation vorhanden ist. Dies könnte im Zusammenhang mit der Installation von Kupferrohrleitungen in der Zählerkurzschlussstrecke dazu geführt haben dass sich die Rohrleitung in den Umlenkpunkten – das heißt in den Bogen – durch Elektrolyse punktuell aufgelöst haben und an den festgestellten Stellen leck gegangen sind (siehe **Fotoanlage 3**).

Wobei hier erwähnt werden sollte, dass die Leckstelle nur Stecknadelgröße hat und mit bloßen Auge nicht erkennbar ist.

Dieses „Schadensbild“ ist typisch für Lochfraßkorrosion.

3.1) Im Bereich der Trinkwasserhauseinspeisung, wurden durch mich Mischinstallationen festgestellt, die durchaus für die aufgetretene Leckage verantwortlich sein können.

4.1 Die Kurzschlussmessstrecke an der Trinkwasserhauseinspeisung muss in einem anderen Werkstoff ausgeführt werden.

Als Vorschlag käme hier PE Rohr, oder Mehrschichten-Verbundrohr mit PE Beschichtung in Frage.

Dieses Rohrmaterial ist völlig homogen mit anderen Metallwerkstoffen. So würde an dieser Stelle eine weitere Leckage durch Lochfraß durch Korrosion ausgeschlossen werden. Der Trinkwasserhausanschluss muss hierfür außer Betrieb genommen werden.

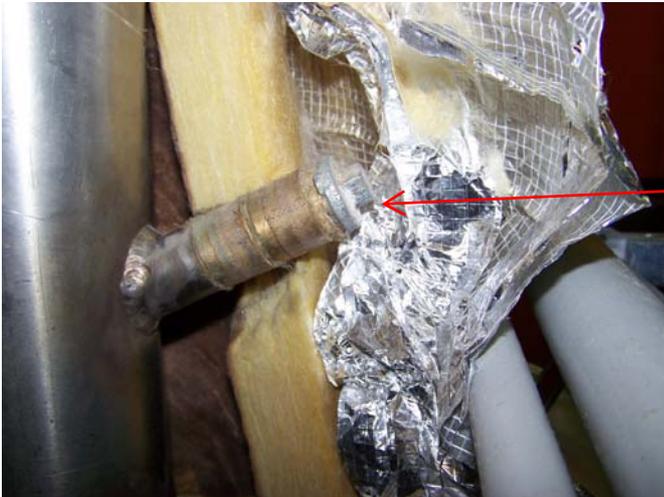
Bild 3

Hierbei wurde von mir festgestellt, dass ein Rohrende im Zirkulationskreislauf des Warmwassers eine Messbuchse enthielt, die ungenutzt und verschlossen war. (siehe Bild 3)

Diese Messbuchse war komplett überisoliert, so dass sie im Normalzustand nicht erkennbar war.

Von mir wurde festgestellt, dass der Stopfen aus verzinktem Stahl in einer Kupferinstallation montiert wurde.

Dies ist eine unzulässige Mischinstallation, die zu Zerstörungen durch Elektrolyse im System führen.

3.2) In der Warmwasserinstallation vor dem Eintritt in den Wärmeübertrager, wurden durch mich zwei unzulässige Mischinstallationen aus Kupfer-/Messing- und verzinktem Stahl vorgefunden.

Diese Installationen können maßgeblich dazu beitragen Lochfraß in der Kupferinstallation der Warmwassersysteme hervorzurufen.

4.2 Die unzulässige Mischinstallation in der Warmwasserinstallation muss beseitigt werden. Hierzu ist die Warmwasseranlage bedingt außer Betrieb zu nehmen und zu entleeren.

Dann sind die unzulässigen Materialien – wie Stopfen aus verzinktem Stahl – zu entfernen und gegen Messingstopfen zu ersetzen.

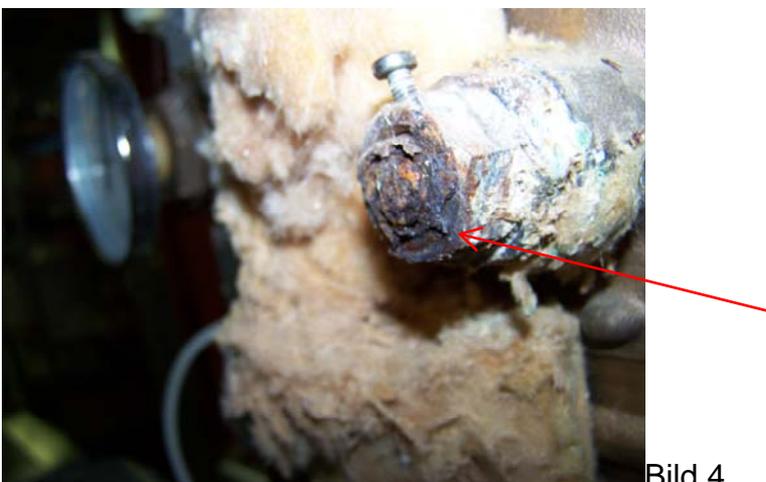
Bild 4

Eine weitere Stelle wurde von mir an der gegenüberliegenden Messstrecke der Zirkulation festgestellt.

Hier ist die Definition des korrodierten Teiles in dem Messstutzen nicht mehr möglich gewesen. (siehe Bild 4)

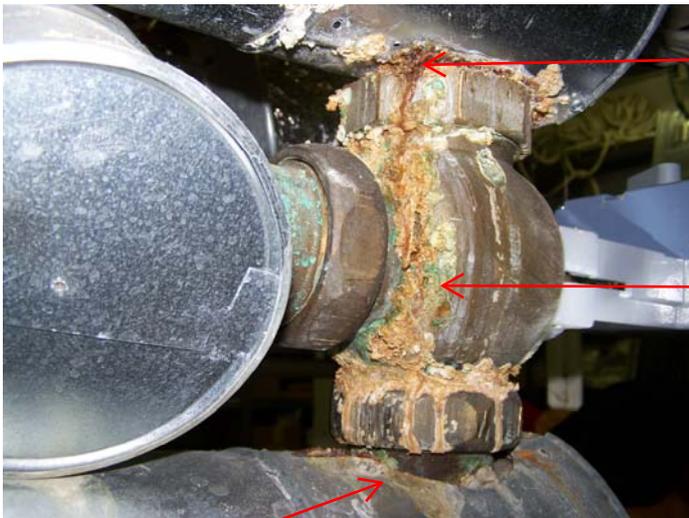
Bild 5

Von mir wurde weiterhin festgestellt, dass die Pressschraubverbindungen der Zweiwege - Mischarmaturen aus Rotguss über eine längere Zeit undicht sein müssen.

Dies ist anhand der Korrosionsspuren und der Mineralsausfällungen an den Ventilen erkennbar. (siehe Bild 5)

Außerdem konnte von mir festgestellt werden, dass ein Rinnsal austretenden Wassers nach wie vor vorhanden ist.

Hierdurch wurde die umliegende Dämmung und die Isolierschale aus verzinktem Stahlblech stark in Mitleidenschaft gezogen, durchnässt und korrodiert (siehe **Fotoanlage 5**).

Bei dieser Maßnahme ist dringend zu empfehlen, dass die Dichtverbindungen der Mischventile in den Mischstrecken überarbeitet und neu gedichtet werden.
