Pfarrkirche Sankt Patricius: Historische Präzision beeindruckt heutige Handwerker

Sanierungsfehler in der Vergangenheit haben die Schäden verursacht, mit denen die Fachleute heute konfrontiert sind – Holzbauteile waren luftdicht verklebt worden und sind heute morsch

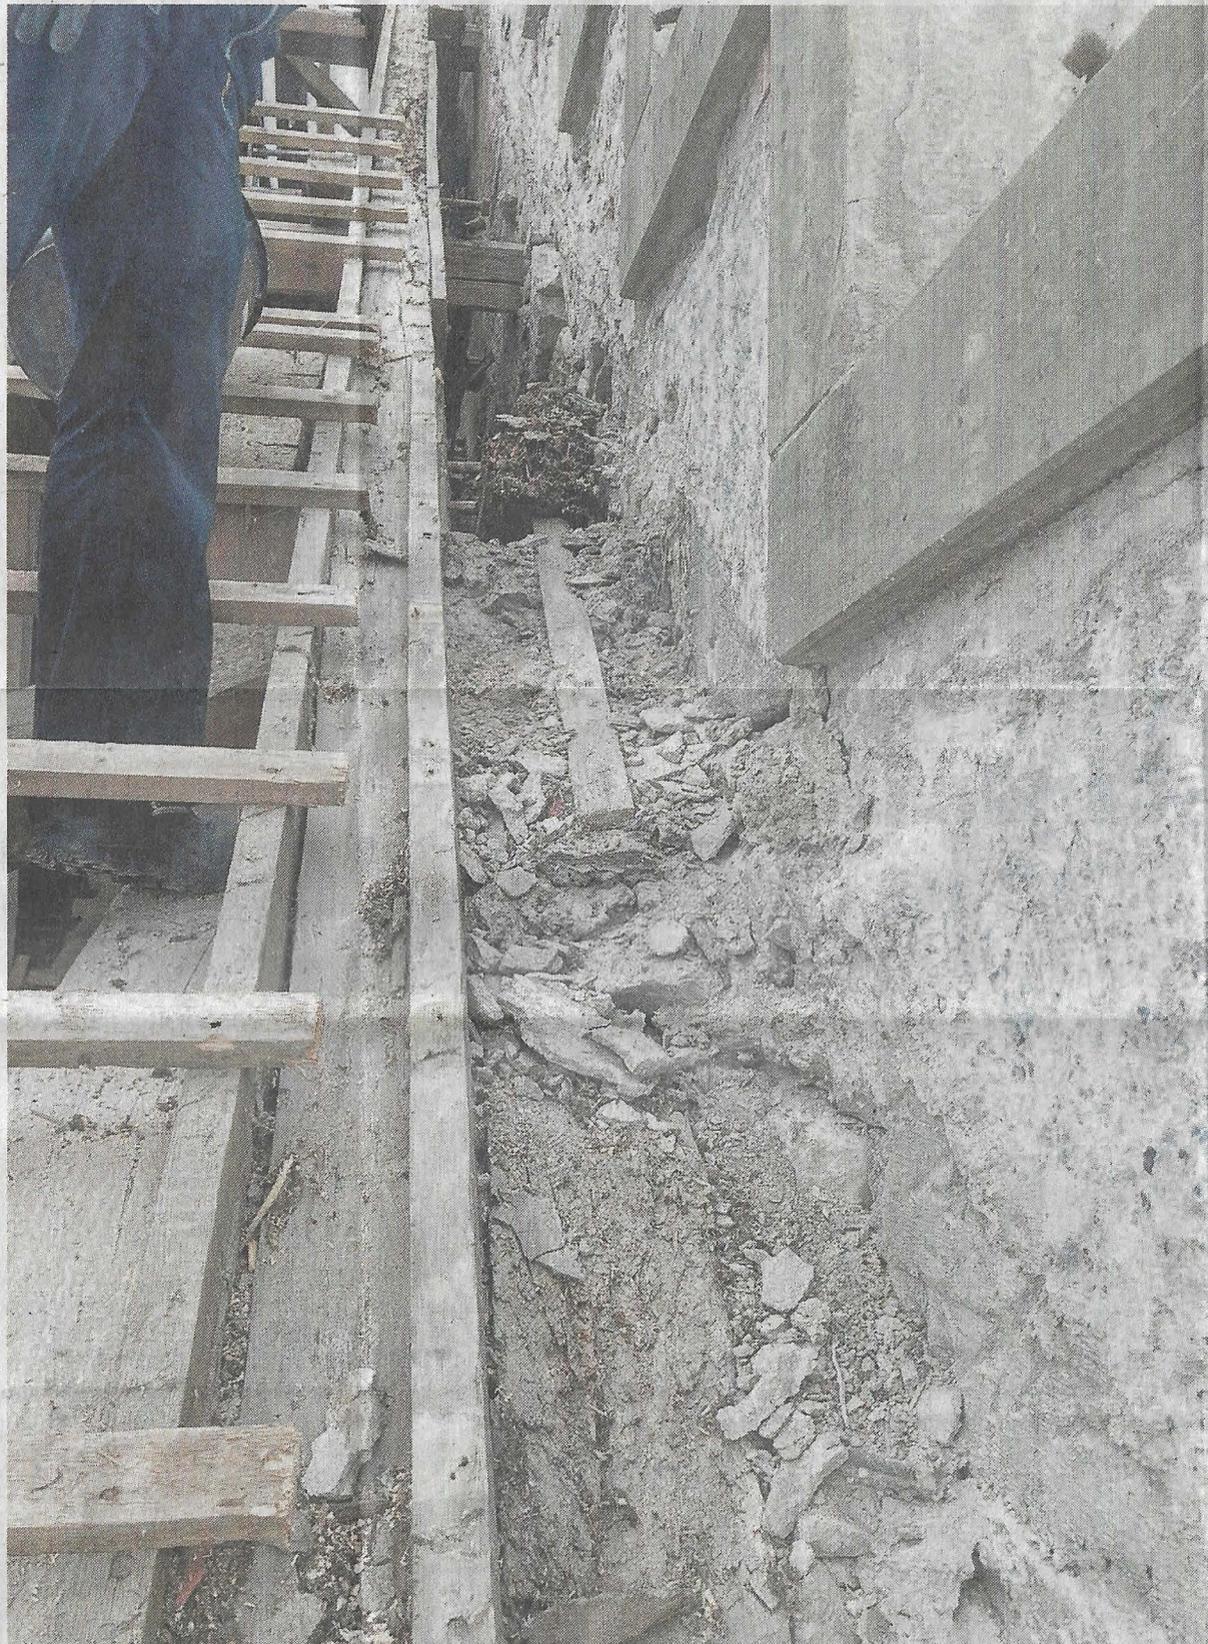
Bauschutt auf der Westseite aus der Staffeligebelsanierung der 1980er Jahre, der weite Teile der Holzkonstruktion unter sich begraben hat.

Dieser gravierende Zustand kam erst bei der Demontage im Rahmen der aktuellen Sanierung des Dachtragwerks zum Vorschein. Schon bei der Öffnung der Dachhaut fiel die enorme Verschuttung der Holzbauteile am nördlichen Staffeligebels auf.

Bevor auch nur ein Balken demontiert werden konnte, mussten die Zimmerleute weite Teile der Bundachse 1 aufwendig entschütten. Erst nach der Entschuttung wurde der Blick frei auf die teils luftdicht und durch das Zementgemisch verklebten Holzbauteile.
