Ein dramatisch schlechter Zustand

Zimmerleute leisten Außergewöhnliches bei der Sanierung der St.-Patriciuskirche

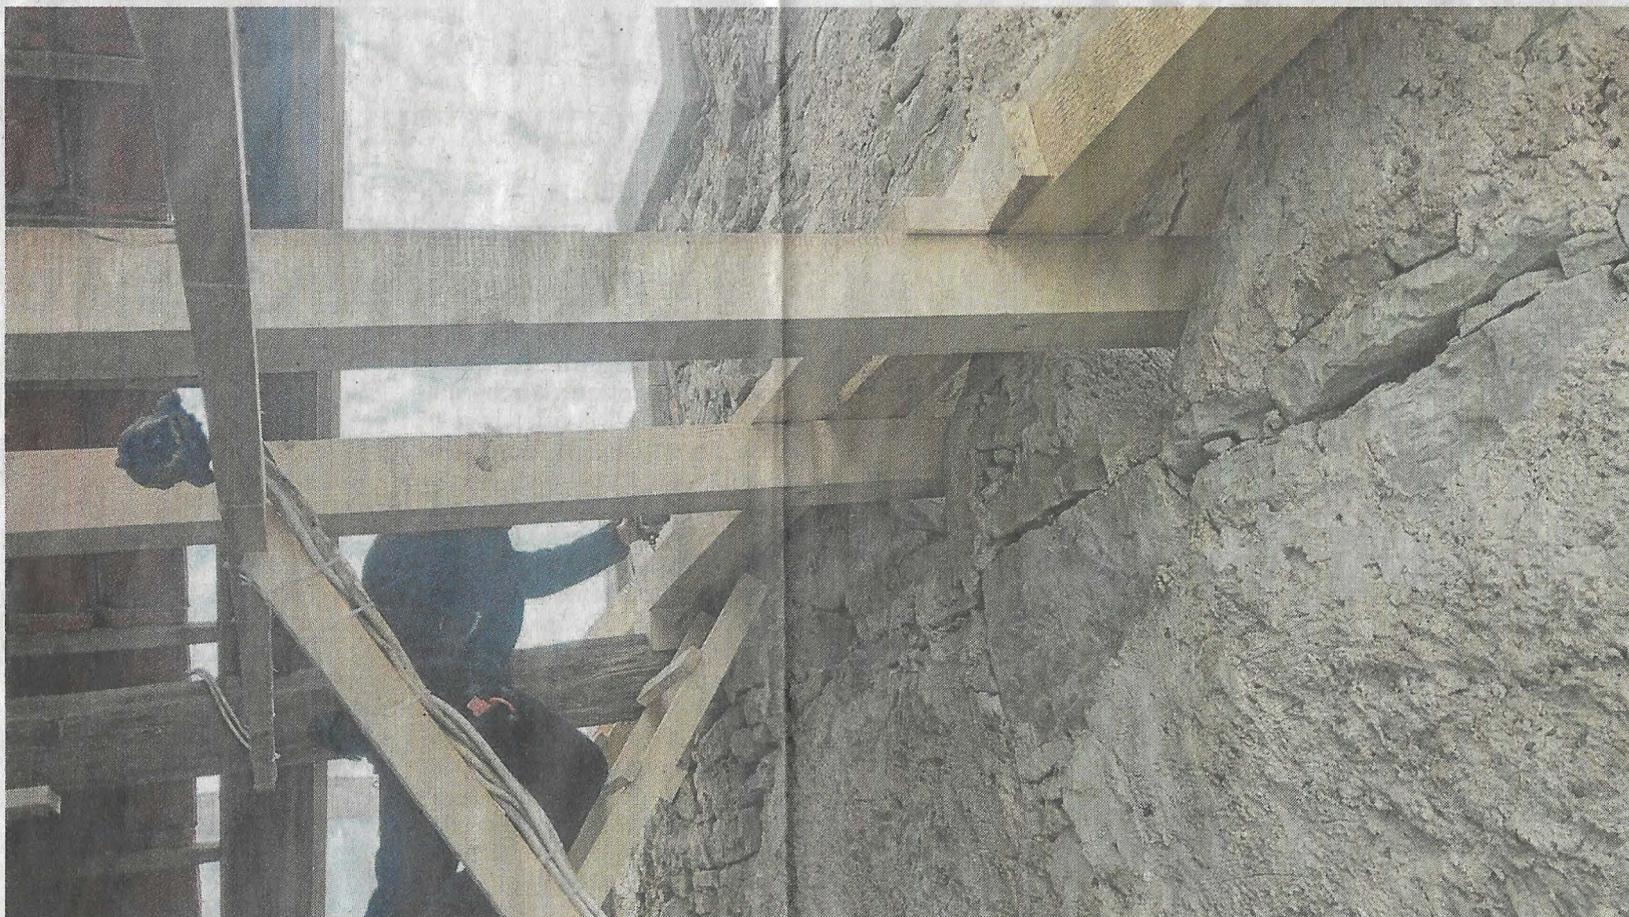
Um das vollkommen marode Dachtragwerk zu sanieren, haben die Zimmerleute eine Behelfskonstruktion gebaut.

Nach Bauteilfreilegung offenbarte das Dachtragwerk seinen dramatisch schlechten Zustand: Die Schäden an der tragenden Bundachse 1 sind so enorm, dass kaum mehr Substanz vorhanden ist. Dabei sind tragende Holzbauteile derart zerstört, dass die Standsicherheit akut gefährdet war. Das im Zuge der Voruntersuchungen angenommene Schadensbild bestätigte sich somit vollumfänglich. Die weitreichenden Beschädigungen haben zur Folge, dass die Zimmerleute die Bauteile nicht im verbauten Zustand sanieren können. Die Zimmererei Josef Kessler aus Hirrlingen zieht bei diesem Sanierungs-

punkt daher handwerklich alle Register und demontiert, basierend auf einer enorm aufwendigen Vorplanung, die gesamte tragende Bundkonstruktion. Dafür wird eine aufwendige Spriessung angesetzt, welche sämtliche Lasten aus der ausgebauten Bundachse des liegenden Dachstuhls stützt und die volle Dachlast übernimmt.

Parallel zur Holztragwerksdemontage wurde der nun freistehende Staffelgiebel mittels einer speziellen Behelfskonstruktion gesichert. Die angreifende Windlast auf den Giebel ist dabei nicht zu unterschätzen, schlimmstenfalls könnte die massive Giebelwand aus Bruchsteinmauerwerk drohen, in das Kirchendach zu stürzen.

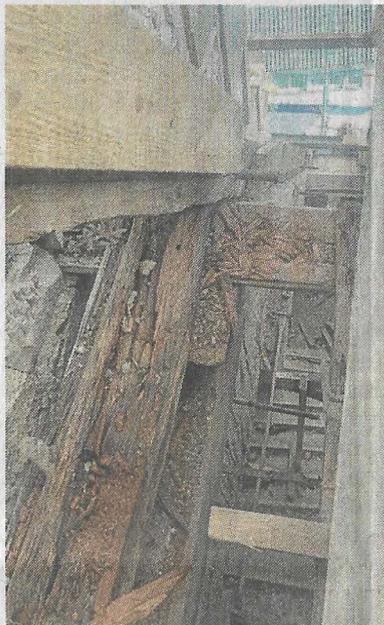
Das große Problem: Die Anschlussbleche des Langhausdaches waren, aufgrund einer vorausgegangenen Sanierung, über viele Jahre unzureichend eingeputzt. Dadurch klappte ein zentimeterbreiter Spalt zwischen Anschlussblech und Staffelgiebel. Bei Regen leiteten die Staffelgiebelwände das Wasser ungehindert über den defekten Anschluss in die Holzkonstruktion, wo es zu umfangreichen Schäden kam.

Hier zeigen sich die enormen Nässe-schäden deutlich.
