CHANOUX : FOUR A PAIN

Fév-Mars 2004 état des lieux par Lucie Bouchet lors de l'inventaire du patrimoine de proximité de la commune de Retournac par la CCDS.

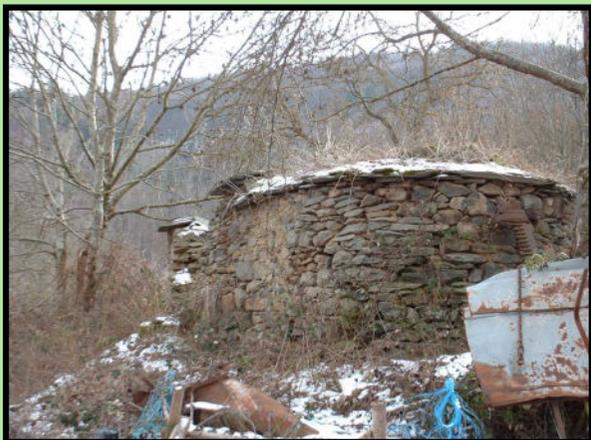
Il s'agit d'un four à pain en pierres apparentes jointées, en ruine. Une partie du toit et des murs s'est effondrée. Il subsiste uniquement l'abside en cul de four.

Ce four nécessiterait pour être mis en valeur une restauration complète. De plus le four est inabordable puisqu'il est envahi par la végétation, les broussailles, la ferraille

2024 : L'association Bienvenue Chanoux a entrepris de reconstruire intégralement ce four. Ce four se trouve sur le parcours d'une balade patrimoniale VALPARURE « Les Hauts de Retournaguet » n°3.

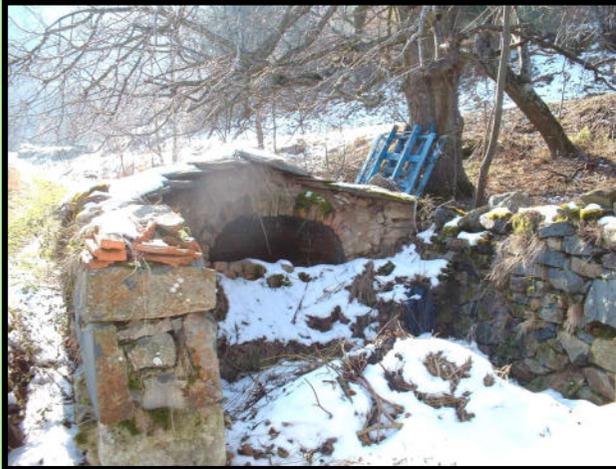
PREAUX : FOUR A PAIN

Il s'agit d'un four à pain dont les murs sont en pierres apparentes jointées. Ce four est en ruine puisque le toit a disparu. Il ne subsiste que l'abside en cul de four couverte de lauzes. La porte d'entrée n'existe plus. Ce four est entièrement à restaurer. De plus, il est envahi par la végétation et les broussailles. Ce four est situé sur un sentier de randonnée.

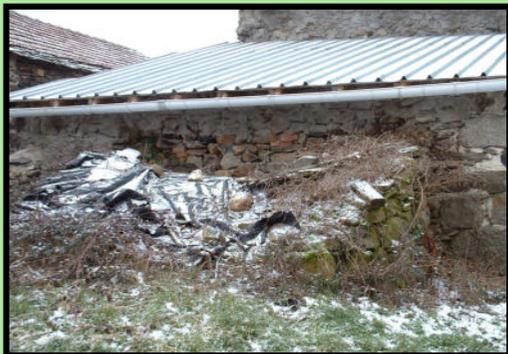
TARRIER : FOUR A PAIN

C'est un four à pain complètement détruit. Il ne reste ni la toiture, ni la porte. Il semble impossible de le restaurer.

De plus, il est enseveli par la végétation et les broussailles et de ce fait devient presque invisible. Il est impossible à première vue de dire que c'est un four à pain.

2024 : *Le GR passe à proximité de cet amas de pierres qui n'a plus aucun intérêt.*

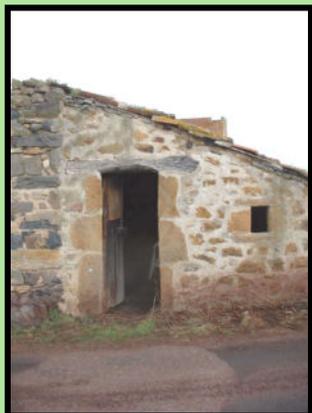
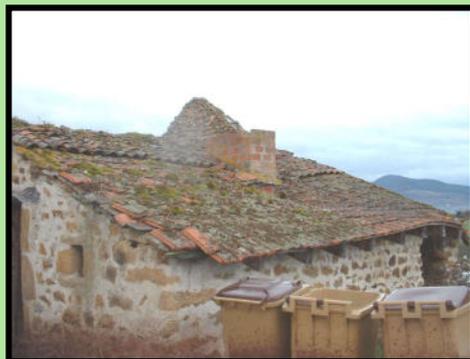
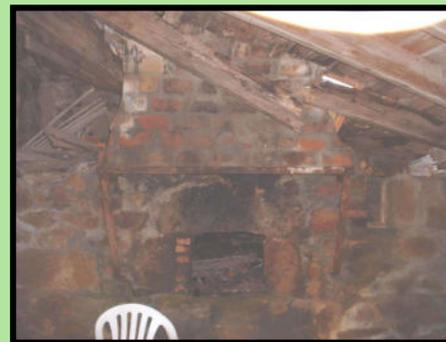
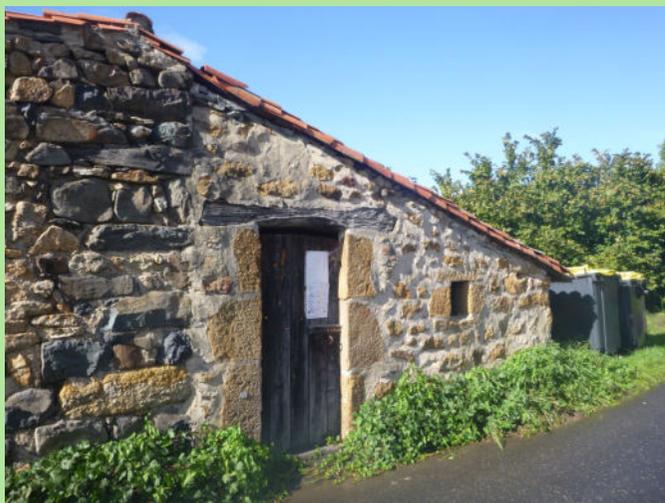
CHENEBEYRES : FOUR A PAIN

Il s'agit d'un four à pain dont les murs sont en pierres jointées et la toiture est en tuiles plates. Ce four se trouve dans le prolongement de la Maison d'Assemblée. La porte d'entrée doit être repeinte. D'après cette photo, on constate que la cheminée est en brique, mais elle est cassée. De plus le toit en tuiles est couvert de mousse et il est en train de s'effondrer. A l'intérieur du four, une poutre s'est cassée, ce qui va entraîner l'effondrement de la toiture si des travaux ne sont pas entrepris très rapidement. Il serait également nécessaire d'enlever les poubelles qui se trouvent à côté du four pour pouvoir le mettre en valeur. De plus, ce four se situe sur un sentier de randonnée.

2024 vers 2004-2005 l'ensemble du bâtiment comprenant la maison d'assemblée et le four à pain a été consolidé et la toiture a été refaite. La construction est surprenante car habituellement le four à pain est isolé pour éviter les incendies, tout comme la maison d'assemblée est isolée.

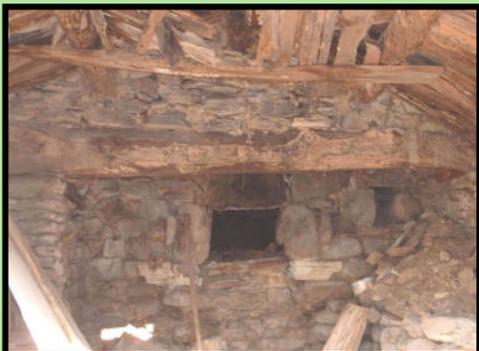
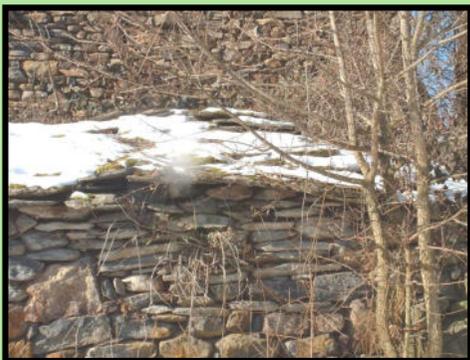
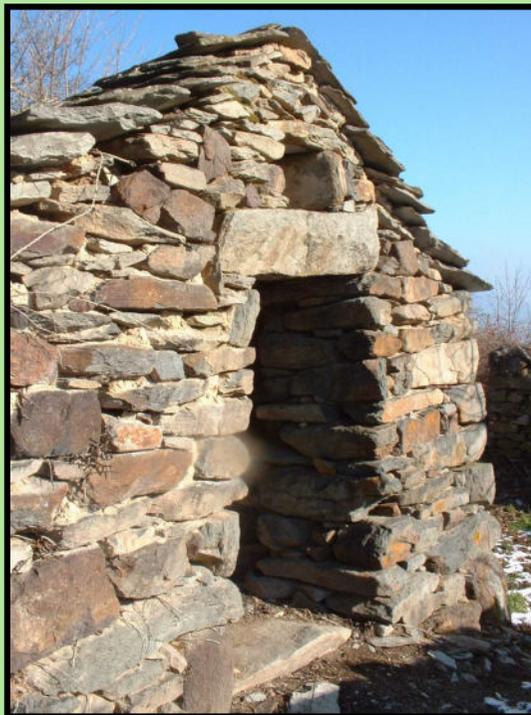
GIRODON : FOUR A PAIN

Il s'agit d'un four à pain dont les murs sont en pierres apparentes discrètement jointées. Le toit est couvert de lauzes. L'encadrement est en pierre et on note l'absence de porte d'entrée. L'intérieur du four est en mauvais état, la charpente est en train de s'effondrer. De plus, il faudrait procéder à un nettoyage complet de l'intérieur du four, envahi par des pierres, sable. Il serait également nécessaire de procéder à un nettoyage des abords puisque le four est envahi par la végétation, les broussailles. Le toit en lauzes est couvert de mousse, il faudrait donc décaper la lauze.

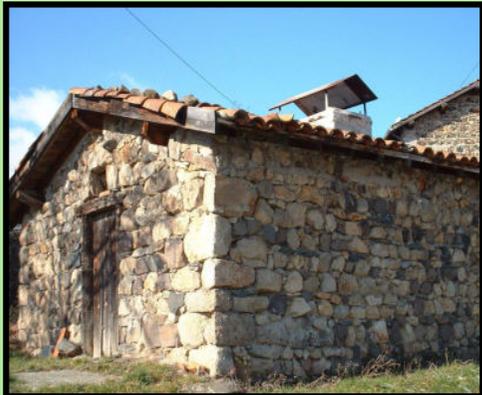
LINGOUSTRE : FOUR A PAIN

Il s'agit d'un four à pain dont les murs sont en pierres apparentes jointées. Il a déjà été restauré puisqu'on remarque qu'un rajout de mortier a été effectué au niveau de la charpente. Le toit est en tuiles rondes tenu par des pierres. La porte d'entrée et son encadrement sont en bois. La cheminée est en pierres jointées couvert de crépi. Pour mettre ce four en valeur, il serait nécessaire de consolider le toit et la charpente, de revernir la porte et son encadrement, ainsi que de nettoyer les abords en débroussaillant (présence de ronces). De plus, ce four se situe sur le PR 307 : Ruisseau de Lanvaux, d'où l'intérêt d'une mise en valeur.

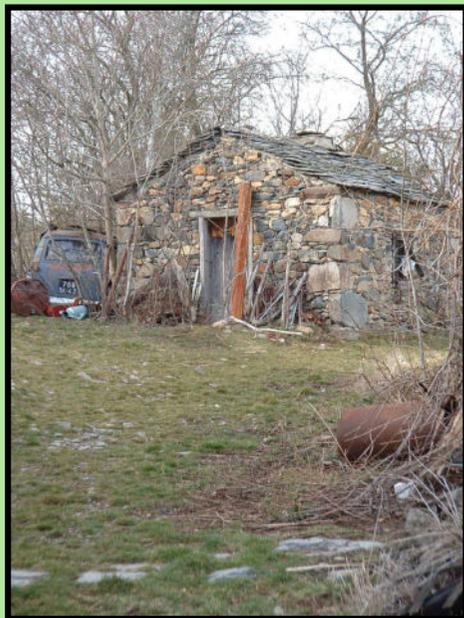
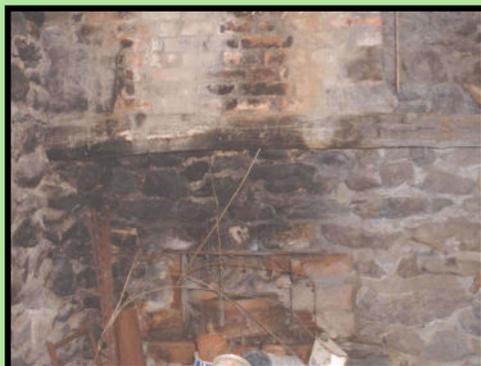
SAGNES : FOUR A PAIN

Il s'agit d'un four à pain dont les murs sont en pierres apparentes jointées. Le toit est couvert de lauzes. La cheminée est en pierres jointées. La porte d'entrée et son encadrement sont en bois très abîmés.

L'intérieur du four est délabré. Une partie de la cheminée s'est effondrée. Il sert de débarras.

Une restauration de ce four est plus qu'urgente avant qu'il ne s'écroule. Il serait nécessaire de refaire la charpente, de revernir la porte d'entrée et son encadrement, mais surtout de nettoyer les abords envahis par la végétation, les broussailles et la ferraille.

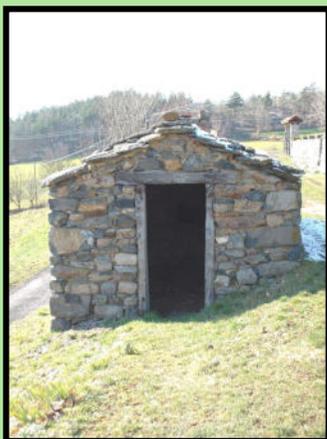
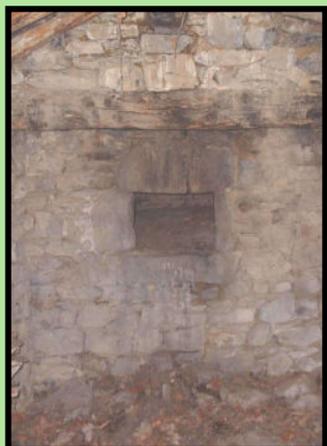
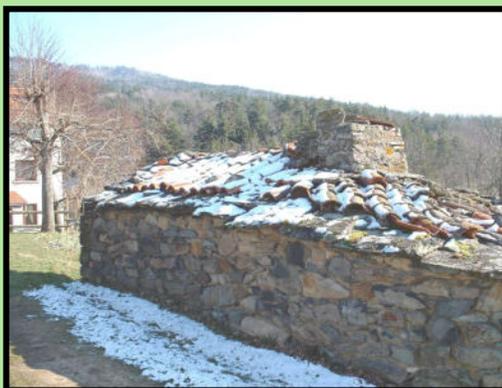
MAISONSEULE : FOUR A PAIN

Il s'agit d'un four banal dont les murs sont en pierres apparentes jointées. La toiture est recouverte de tuiles rondes au centre du toit et de lauzes aux extrémités ce qui n'est en rien harmonieux. La cheminée est en pierres jointées.

On constate, d'après ces 2 photos, que le four de Maisonseule n'a plus de porte d'entrée et que l'encadrement de la porte doit être reverné. L'intérieur du four nécessiterait également d'être nettoyé. En revanche, la charpente est en bon état.

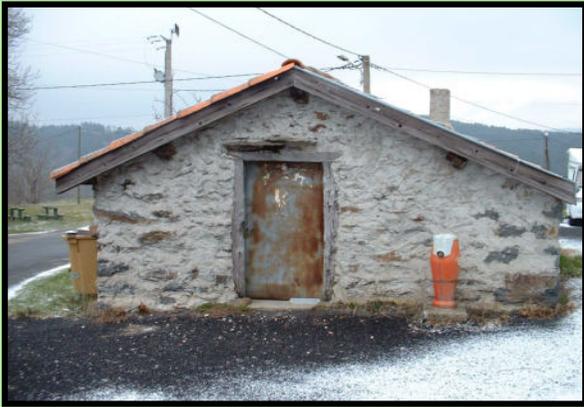
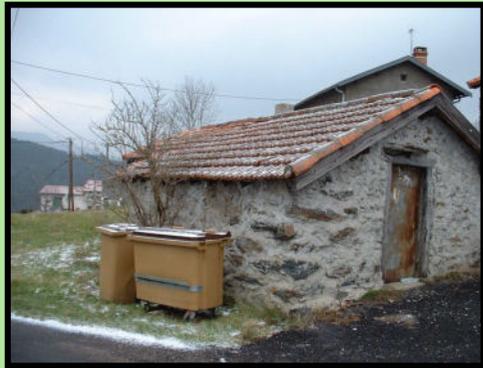
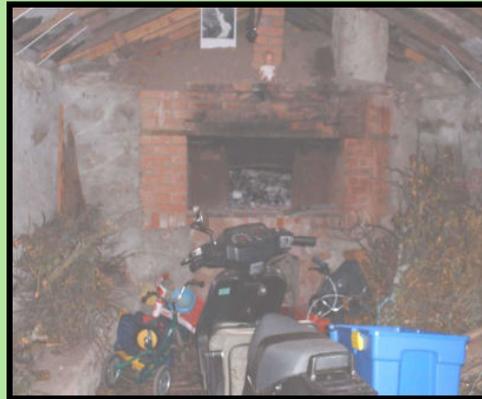
LE CORSET : FOUR A PAIN

Il s'agit d'un four à pain dont les murs sont en pierres jointées recouvert d'un crêpi qui s'enlève à certains endroits. L'encadrement de la porte d'entrée est en bois qui devrait être reverni. La porte d'entrée est en fer ce qui n'est pas très esthétique. On note la présence d'une borne incendie à côté de la porte d'entrée ce qui fait perdre à ce four, son cachet authentique. Le toit est en tuiles plates. La cheminée est en pierres jointées couverte d'un crêpi. On note également la présence de poubelles sur le côté gauche du four ce qui n'est pas très esthétique. L'intérieur du four est en brique et bon état.

Cependant, il aurait besoin d'être nettoyé puisque pour l'instant il sert de débarras.

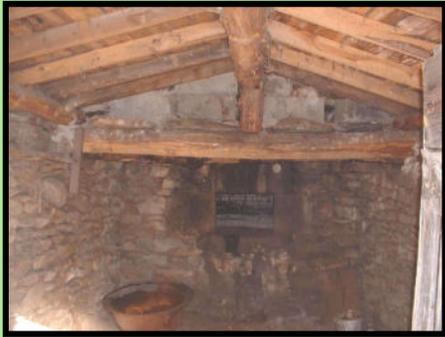
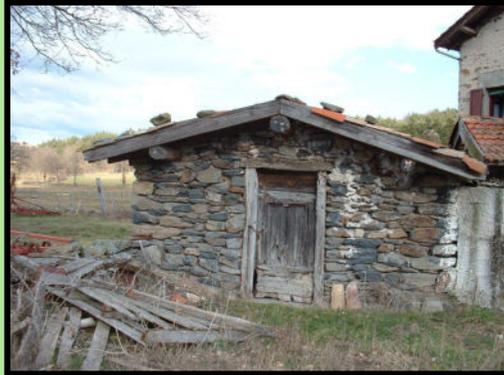
LE CORTIAL : FOUR A PAIN

Il s'agit d'un four banal en pierres apparentes jointées. La toiture est recouverte de tuiles plates, rouges. D'après la photo précédente, on peut voir que la porte d'entrée et son encadrement nécessiteraient d'être repeints. L'intérieur de ce four est relativement en bon état ainsi que la charpente. Ce four est en état de fonctionnement. En revanche, les abords nécessiteraient

d'être nettoyés puisqu'on peut constater que devant le four se trouve un tas de bois.

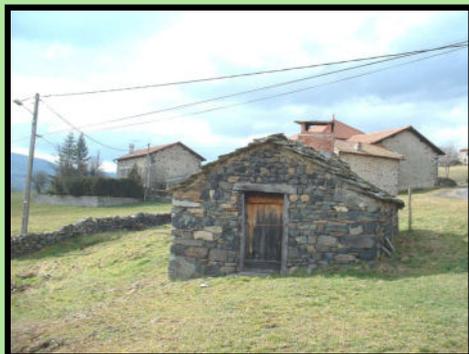
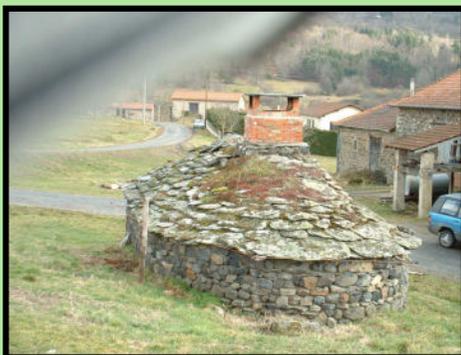
SARLANGES : FOUR A PAIN

Il s'agit d'un four à pain dont le toit est couvert de lauzes et les murs sont en pierres apparentes discrètement jointées. La cheminée de ce four est en brique.

Ce four est en assez bon état extérieur mais en revanche, il est entouré de fils électriques ce qui le rend inesthétique et nuit à sa mise en valeur.

D'après cette photo, il serait nécessaire de nettoyer la toiture puisque l'abside commence à être envahi par la mousse et la végétation. Il serait également judicieux de repeindre la porte d'entrée et son encadrement qui semble relativement abîmés.

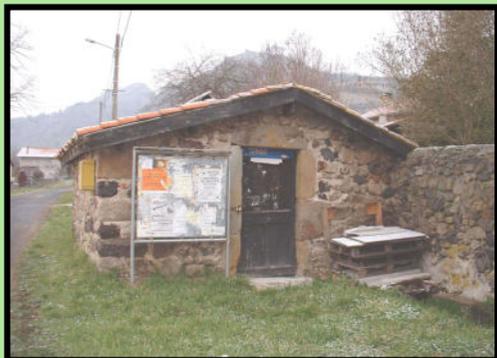
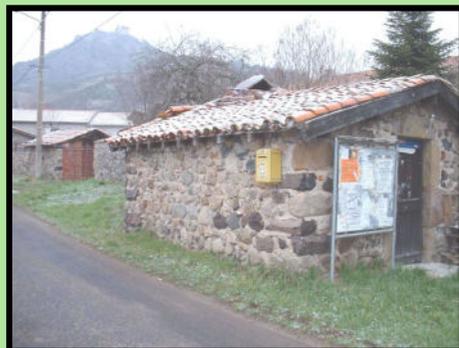
VOUSSE : FOUR A PAIN

Il s'agit d'un four à pain dont les murs sont en pierres apparentes jointées. La porte d'entrée est en bois et nécessiterait d'être repeinte. De plus, un panneau d'affichage se trouve devant le four, ce qui n'est pas très esthétique. Le toit est en tuiles rondes. On remarque la présence d'une boîte aux lettres sur le côté gauche du four, ce qui nuit à son cachet authentique.

Ce four est en bon état et il serait juste nécessaire de procéder à un entretien des abords puisqu'il se trouve des palettes de bois qui nuisent à sa mise en valeur.

2024 : Ce four se trouve sur le parcours d'une balade patrimoniale VALPARURE « Tacot, Loire et Château » n°8. En 2024 ce four a été retapé par l'association Vousse-Cottier-Le Liard (AVCL) avec l'aide de la municipalité et de Valparure.

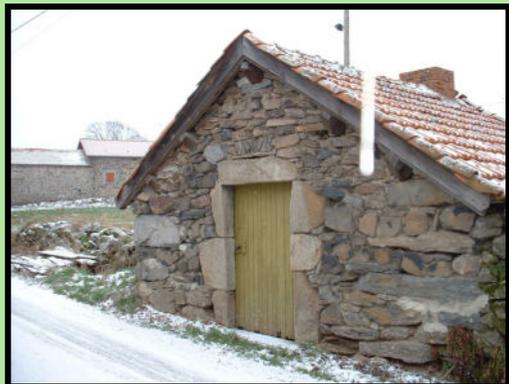
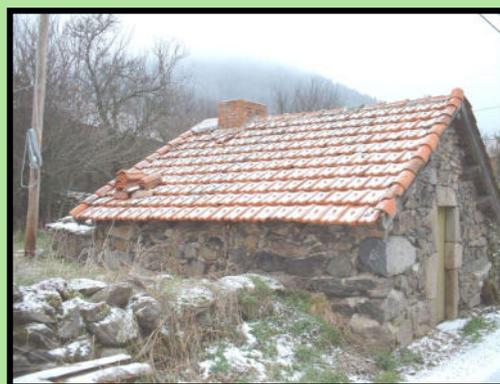
ARTITES : FOUR A PAIN

Il s'agit d'un four à pain dont les murs sont en pierres apparentes discrètement jointées. La porte est en bois et nécessiterait d'être repeinte.

Le toit est couvert de tuiles plates alors que l'abside en cul de four est couverte de lauzes. La cheminée est en brique. Il serait nécessaire d'entretenir les abords puisque ce four est entouré de champs, bordé

par des murs mitoyens qui nécessiteraient d'être nettoyés puisqu'ils sont envahis par la végétation.

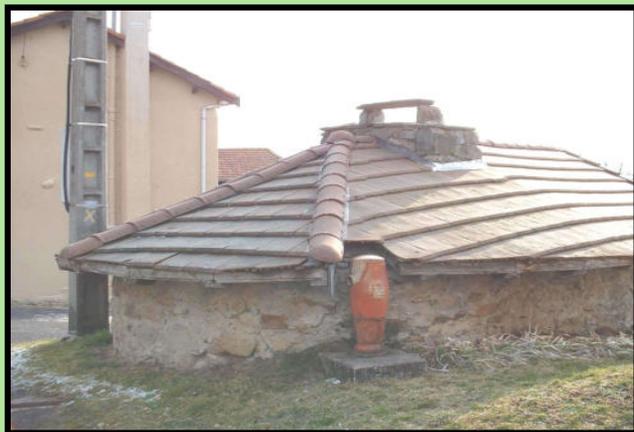
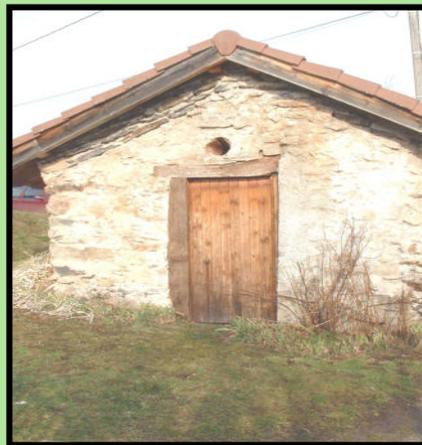
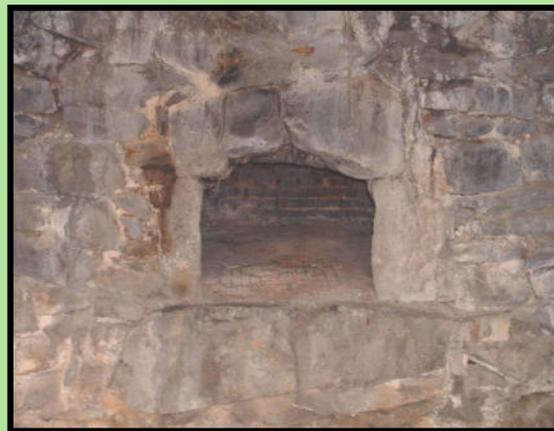
JUSSAC : FOUR A PAIN

Il s'agit d'un four à pain en bon état extérieur. La cheminée est en pierres jointées et les murs sont en pierres jointées revêtues d'un crépi peu homogène qui semble s'effriter à certains endroits.

Le toit est en tuiles plates. On remarque qu'une borne incendie se trouve au niveau de l'abside en cul de four, ce qui n'est pas très esthétique.

D'après cette photo, on constate que la porte d'entrée et son encadrement doivent être revernissés.

De plus, on remarque qu'il serait nécessaire d'entretenir les abords et de débroussailler devant la porte.

L'intérieur du four doit être nettoyé et la pierre décapée.

2024 : En 2016, ce four a été couvert en lauzes.

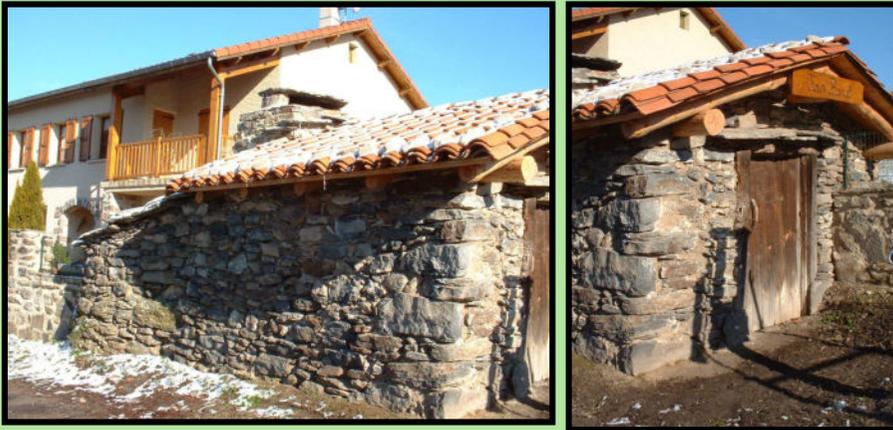
LA BASTIDE : FOUR A PAIN

Il s'agit d'un four banal entièrement restauré. Les murs sont en pierres apparentes discrètement jointées. Le toit est couvert de tuiles rondes.

La porte d'entrée est en bois verni. Un effort de mise en valeur a été fourni, puisqu'il se trouve au dessus de la porte d'entrée, un panneau en bois avec joliment gravé « four banal ».

L'abside en cul de four est recouverte de lauzes. Ce four est en très bon état extérieur. Il est situé sur le PR 319 : La Madeleine.

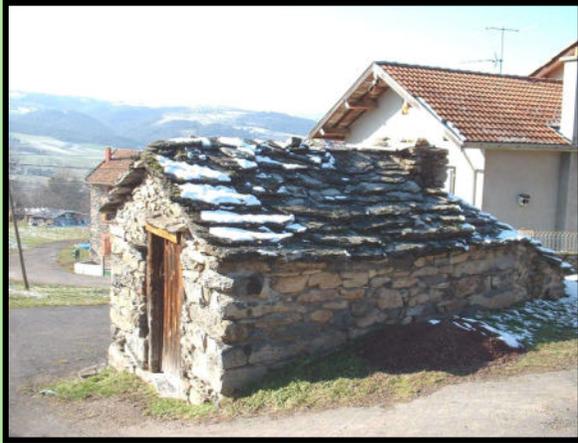
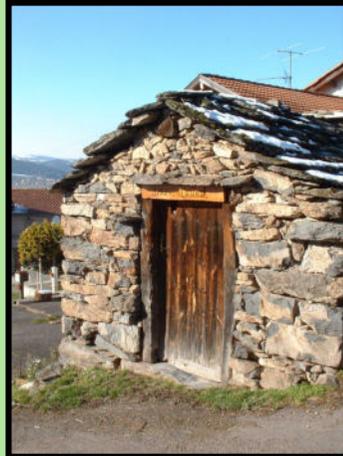
LA BASTIDE : FOUR A PAIN

Il s'agit d'un four banal dont les murs sont en pierres apparentes discrètement jointées. Le toit est couvert de lauzes. L'encadrement de la porte et la porte d'entrée nécessiterait d'être revernissés. La cheminée est en pierre jointée. Ce four est en bon état mais le toit de lauzes nécessiterait d'être nettoyé puisqu'on note la présence de mousse. En revanche, un effort de mise en valeur a été fait puisque sur le côté gauche du four, se trouve un parterre de fleurs entouré d'un grillage qu'il faudrait

enlever pour une question d'esthétique. De plus, un panneau en bois placé au dessus de la porte, signale que c'est un four banal.

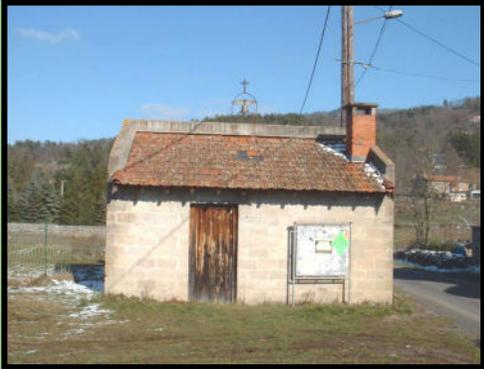
LA BROUSSE : FOUR A PAIN

Il s'agit d'un four banal dont les murs sont en parpaing gris. La toiture est couverte de tuiles rouges et plates.

La cheminée est en brique. La porte d'entrée est en bois, il serait nécessaire de la repeindre.

Devant l'un des murs gouttereaux se trouve un panneau d'affichage en métal complètement inesthétique. Au centre du faîtage se trouve un arceau métallique avec une cloche, surmonté d'une petite croix latine un peu rouillée.

Ce four à pain n'a aucun intérêt architectural puisqu'il ne s'apparente en rien à l'architecture et à la construction traditionnelles des fours anciens.

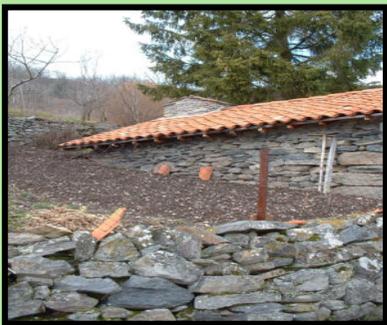
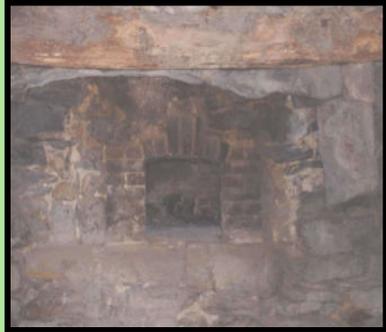
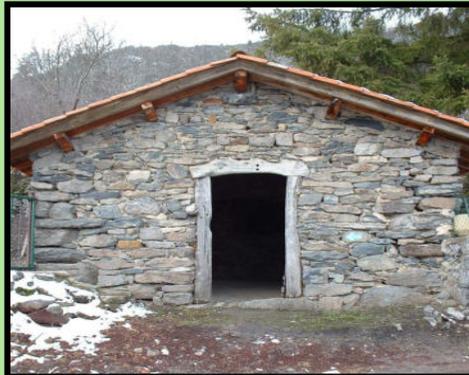
LE PEDIBLE : FOUR A PAIN

Il s'agit d'un four à pain en bon état. Les murs sont en pierres jointées et le toit est couvert de tuiles rondes. L'encadrement de la porte et la porte d'entrée est en bois qu'il serait nécessaire de revernir.

La cheminée est en pierres jointées couverte de tuiles rondes et de lauzes. L'intérieur du four est en bon état et bien entretenu, la charpente est également en très bon état.

Il serait judicieux de mettre en valeur ce four notamment en aménageant les abords puisqu'il est situé sur un sentier de randonnée : PR 319 La Madeleine, qui permet d'accéder au Mont de la Madeleine, ainsi qu'à sa chapelle.

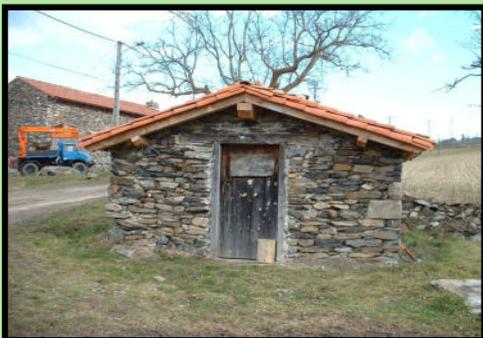
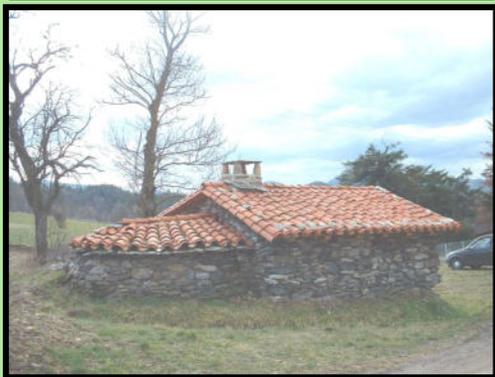
MALFRAIT : FOUR A PAIN

Il s'agit d'un four banal dont les murs sont en pierres apparentes jointées. La charpente et la toiture ont été refaites. Le toit est couvert de tuiles rouges et plates ainsi que l'abside ce qui lui fait perdre son cachet authentique. La cheminée est en pierre jointées et a sûrement été refaite. Ce four est en bon état, en revanche, la porte d'entrée et son encadrement nécessiteraient d'être repeint. De plus un panneau en bois, situé sur la porte d'entrée est très abîmé et donc inesthétique. Un nettoyage des abords serait également nécessaire.

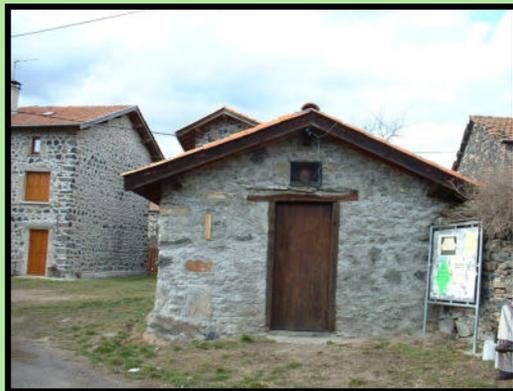
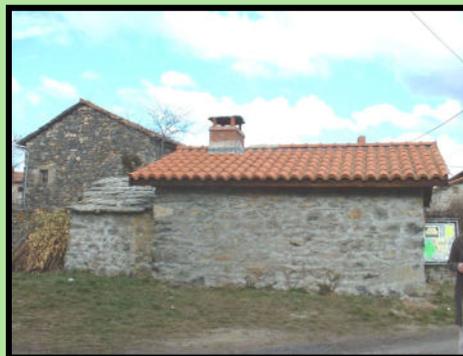
SARLANGES : FOUR A PAIN

Il s'agit d'un four en pierres apparentes jointées recouvert de crépi qui s'en va par endroit.

Le toit est en tuiles plates rouges. La cheminée est en brique. L'abside est couverte de lauzes.

Ce four est en bon état et ne nécessite aucune restauration particulière.

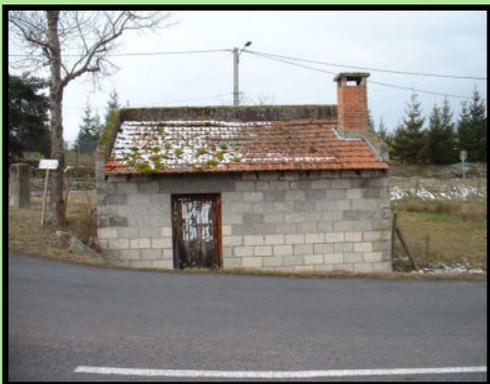
SAINTE REINE : FOUR A PAIN

Il s'agit d'un four à pain dont les murs sont en parpaing gris. La cheminée est en brique.

Le toit est en tuiles plates nécessiterait d'être nettoyé puisqu'on remarque la présence de mousse. La porte est en bois et devrait être revernée.

Cependant, ce four n'a aucun intérêt architectural puisqu'il ne s'apparente en rien à l'architecture et à la construction traditionnelle des fours anciens.
