Ausgangslage Projekt Ritterstraße – eine visuelle Darstellung der Schmerzpunkte

Ziel Projekt Ritterstraße – eine visuelle Darstellung bei Umsetzung der Maßnahmen

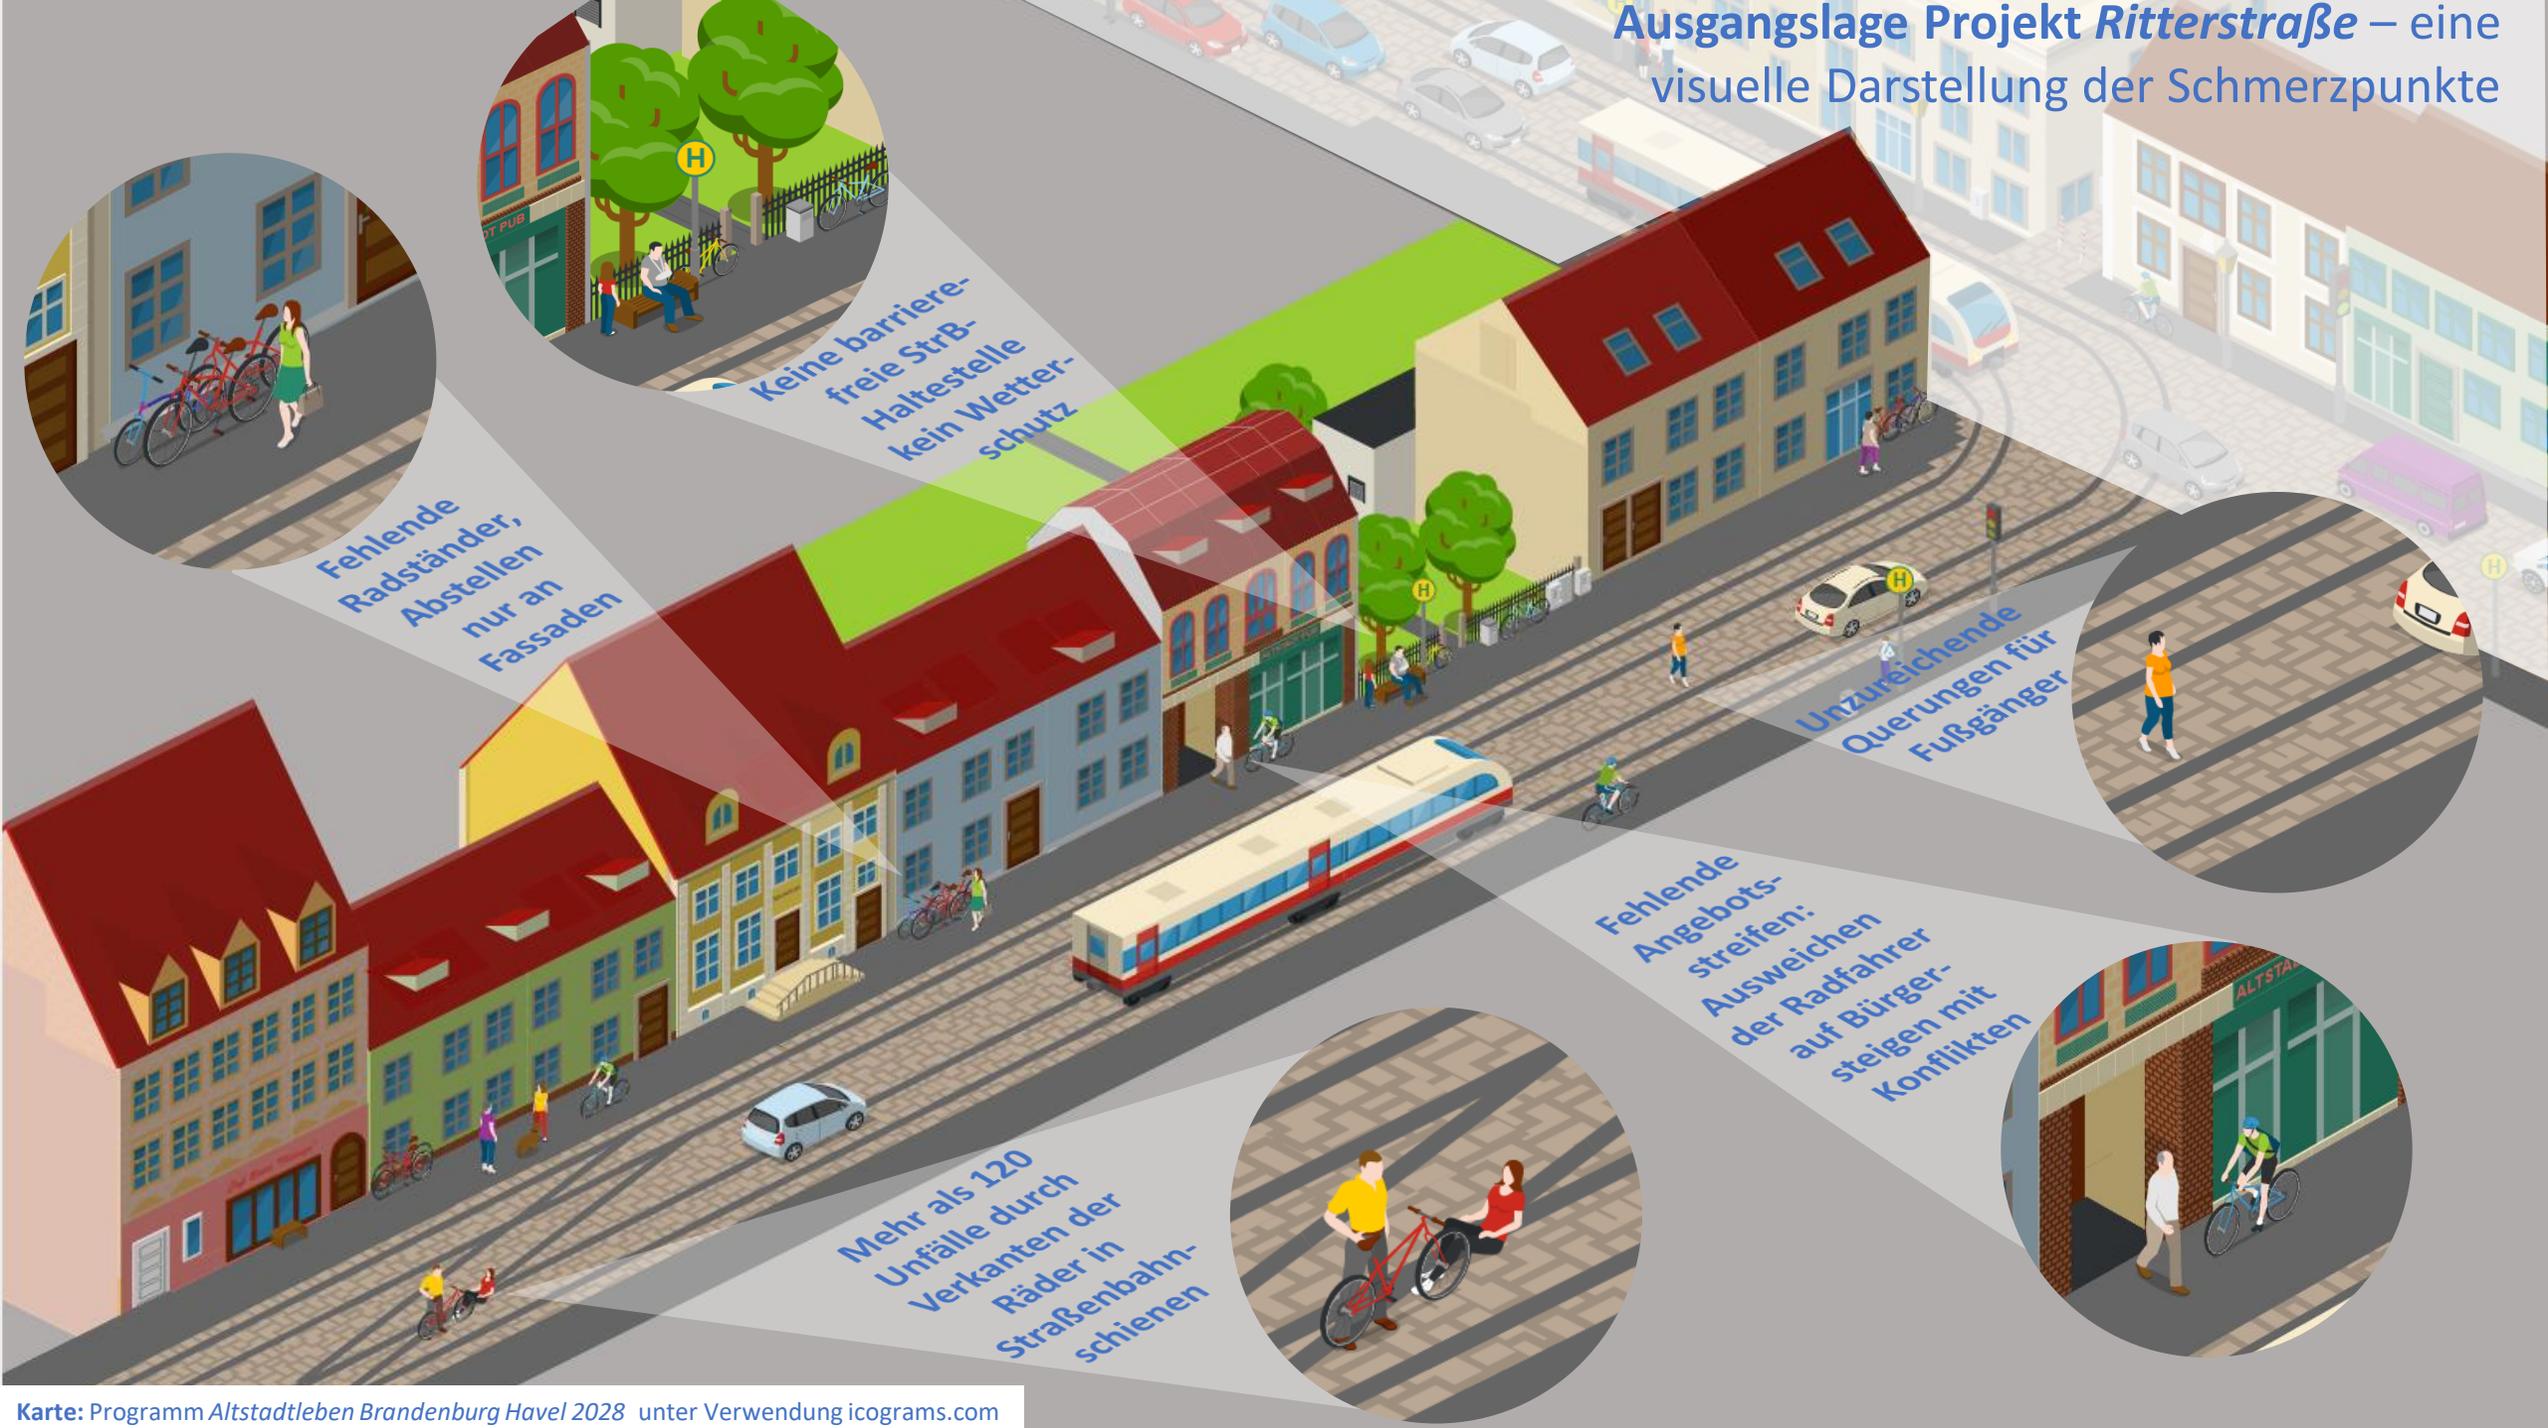
Fehlende Radständer, Abstellen nur an Fassaden

Keine barrierefreie Strß-Haltestelle kein Wetter-schutz

Unzureichende Querungen für Fußgänger

Fehlende Angebotsstreifen: Ausweichen der Radfahrer auf Bürgersteigen mit Konflikten

Mehr als 120 Unfälle durch Verkanten der Räder in Straßenbahnschienen

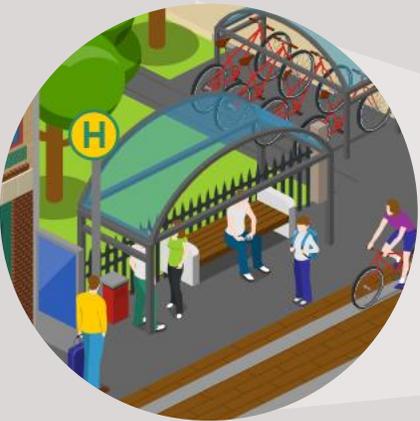
Barrierefreie Haltestelle mit Wetterschutz und Sitzbänken

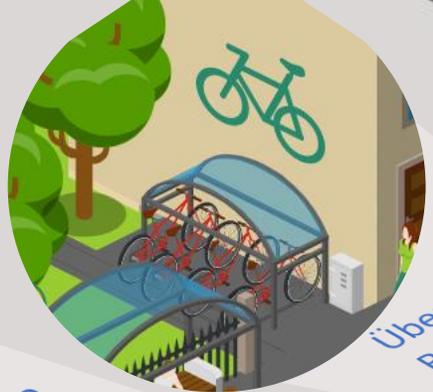
Überdachte Radabstallanlage

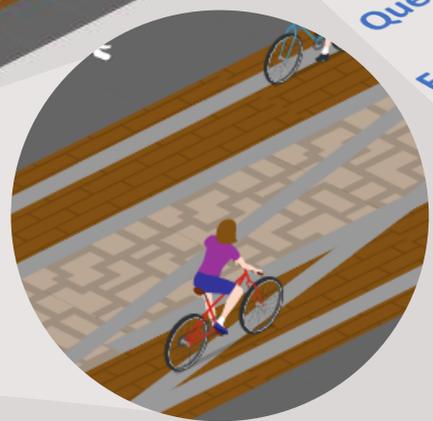
Einsatz von VeloSchienen für ein unfallfreies Radfahren

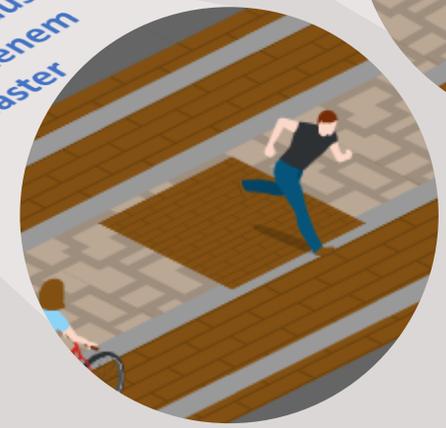
Querungen für Fußgänger aus geschnittenem Pflaster

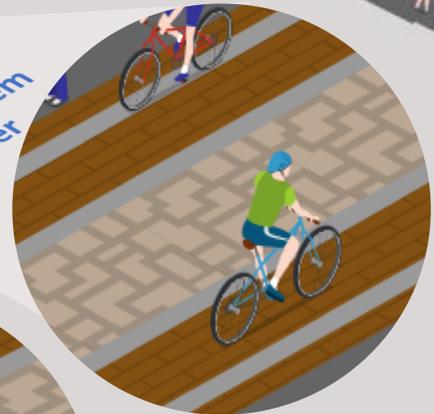
Angebotsstreifen für Radfahrer aus geschnittenem Pflaster
