# Experte weist Blitzer-Fehler auf der A 2 nach

## »Falsches« Auto löst Messung aus – Ordnungsamt muss Bußgeldbescheid zurücknehmen

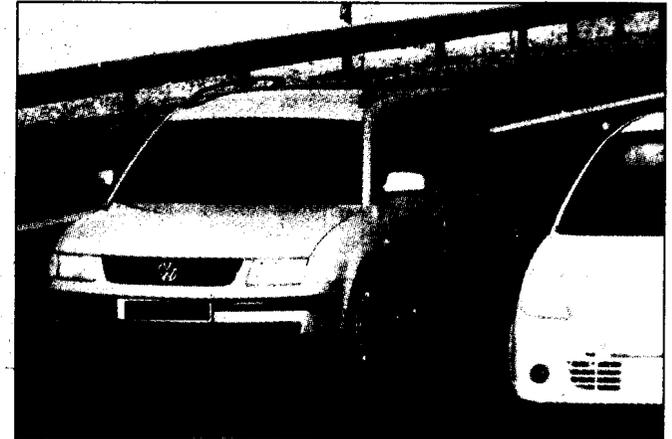
In dem Fall des Bielefelder Autofahrers ist auf dem Messfoto zu sehen, dass die Vorderreifen seines VW Passat im Gegensatz zu dem anderen Wagen noch nicht die weiße Messlinie überfah-

ren hatten. Sebastian Karl Müller: »Daher konnte das Fahrzeug meines Mandanten unter keinen Umständen den Messwert ausgelöst haben.« Das Bielefelder Ordnungs-

Das Foto beweist: Der VW hat die weiße Messlinie der Blitzanlage noch nicht überfahren.

Der Sachverständige kam zu dem Ergebnis, dass bei der Messanlage des Typs Traffistar S330 zwar »in der Regel für jede überwachte Fahrbahn ein separates, in Fahrtrichtung versetztes Messgerät eingesetzt« werde, so dass die gleichzeitige Messung von zwei nebeneinander liegenden Fahrspuren ausgeschlossen werden könne. Himbert: »Es besteht aber durchaus die Möglichkeit, dass ein Fahrzeug, das den Sensorbereich nur im Randbereich überfährt, zur Messwertbildung beiträgt.«

amt reagierte einsichtig: Mit Bescheid vom 13. April wurde der Bußgeldbescheid zurückgenommen, das Verfahren gegen Falk S. wurde eingestellt.
