Kulturverein Mastrils

Bestandesaufnahme Trockenmauern

Landquart, Dezember 2017, Burki Bernhard

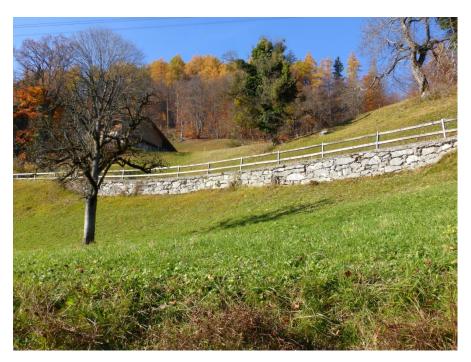
Als typisches Beispiel sehen sie hier die Wegstütze ausgangs Trätsch in Richtung Säge. Das Erfassen all dieser Objekte hätte den Rahmen dieser Arbeit gesprengt.

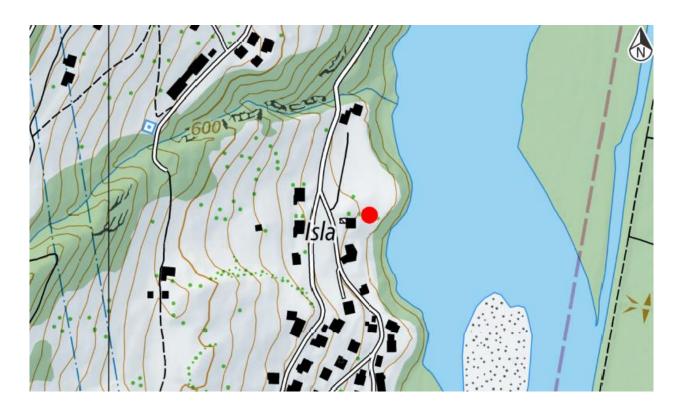
Unterhalb vom Objekt "Luamaweg 1" befindet sich ostwärts in Richtung Rhein noch eine weitere, deutlich grössere Mauer. Teilweise ist diese Mauer noch recht gut erhalten, an einigen Stellen aber auch zum Teil stark beschädigt und sanierungsbedürftig. Die Mauerlänge ist etwa 26 m und die höchste Stelle beträgt 1.4 m.

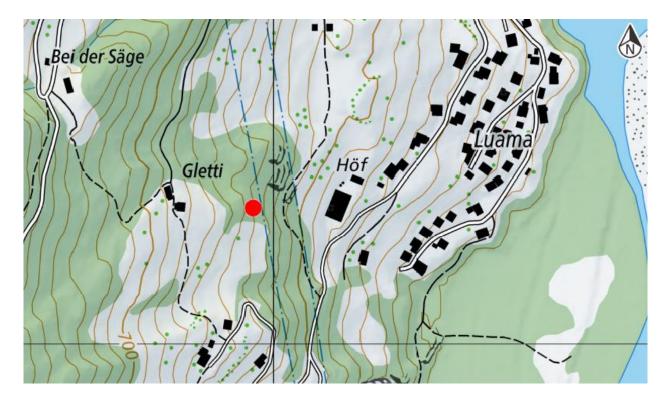
Nach der Bushaltestelle Höf läuft man der Strasse nach aufwärts in Richtung Tristali. Kurz nach dem Eintritt in den Wald (Geisschärali) führt ein Fussweg via Gadärmli zum Dalavo. Diesem Weglein folgend sieht man oberhalb des Weges im Wald eine Trockensteinmauer. Es muss sich um eine ehemalige Wegstütze handeln. Auf älteren Landkarten ist dieser Weg noch eingezeichnet. Der früher vorhandene Fussweg ist heute aber nicht mehr erkennbar und die Mauer ist bereits stark verfallen. Die Mauer ist heute noch etwa 10 m lang und an ihrer höchsten Stelle 1.7 m hoch. Früher war das sicher einmal ein sehr imposantes Bauwerk.

Steinausbruch

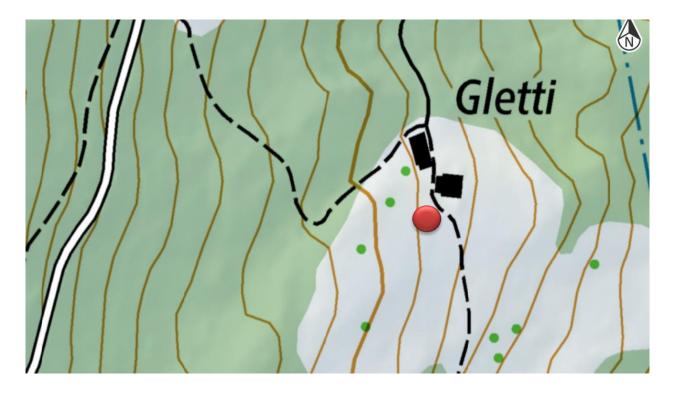
Unmittelbar oberhalb dem Haus Gletti befindet sich ein sehr schönes Objekt. Die gesamte Länge der Mauer beträgt 21 m, die maximale Höhe beträgt 1.3 m. Der rechte, nordseitige Teil wurde im Rahmen der Melioration abgebaut und wieder neu erstellt. Dieser und auch der mittlere Teil befinden sich in relativ gutem Zustand. Der linke, südseitige Teil ist in schlechtem Zustand. Dieser Teil droht durch Stauden komplett einzuwachsen.

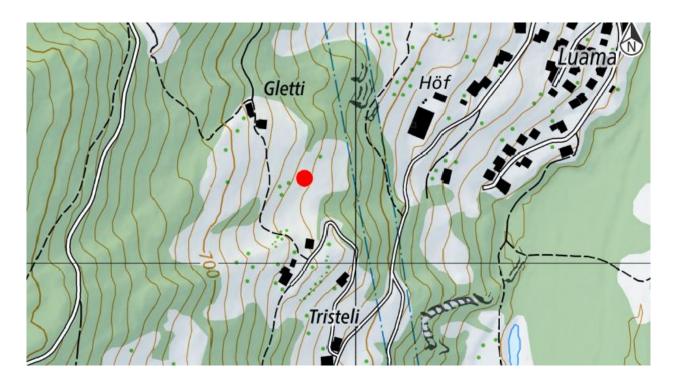
Unterhalb dem Haus Gletti hat es auf dem Tritt - das ist der untere Teil der Gletti - auf Höhe des Bodens von Valätscha, zwei Trockenmauern, die zum Teil sehr stark verwachsen und verfallen sind. Die Länge der einen Mauer beträgt 14 m und die der zweiten Mauer 10 m, beide sind etwa 1 m hoch.

Sehr stark eingewachsen

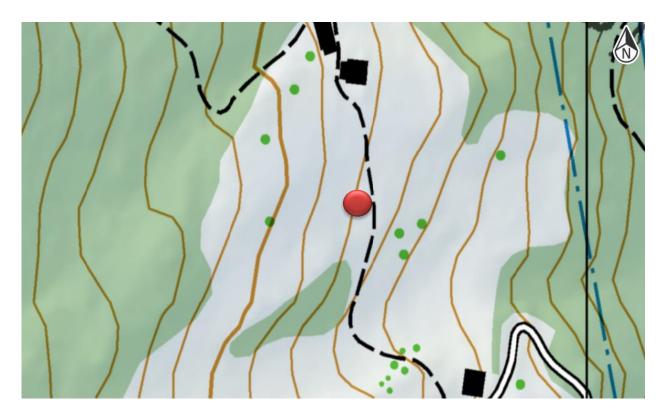
Auf dem Weg von der Gletti zum Haus Vallätscha steht bergseits eine schöne lange Trocksteinmauer. Ihre Länge beträgt 41 m und die maximale Höhe ist 1 m. Der nördliche Teil ist teilweise mit Gras und Stauden stark verwachsen. Das gleiche gilt für den mittleren Teil. Dieser Teil ist teilweise beschädigt und hat einige starke Ausbuchtungen. Der südliche Teil ist stark verwachsen und auch stark beschädigt.

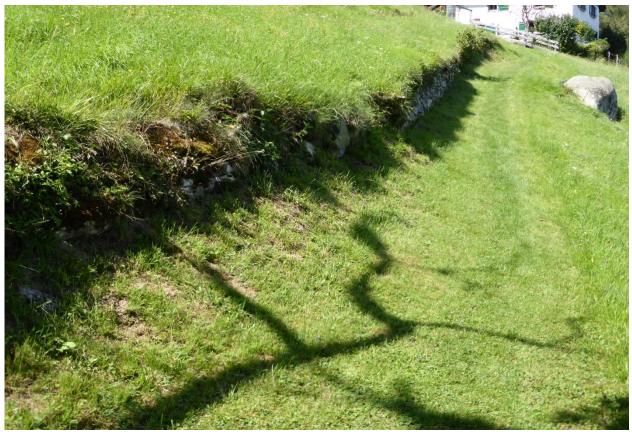
Ansicht von Süden in Richtung Haus Gletti

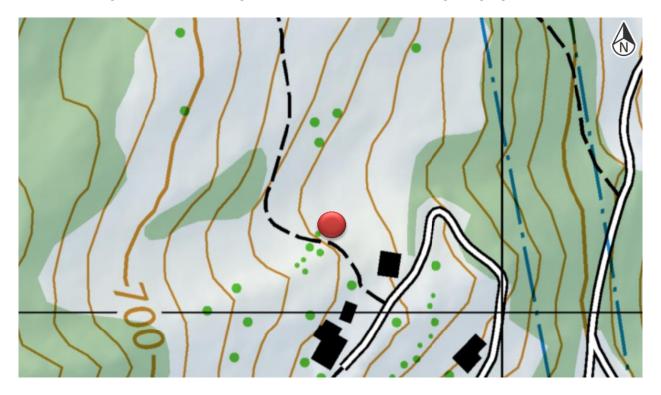
Auf dem Weg von der Gletti zum Haus Vallätscha erreicht man in der Tole kurz vor dem Haus Vallätscha eine Wegstütze. Die Länge des Bauwerkes beträgt 20 m und die maximale Höhe ist 1.5 m. Die Stütze ist durch Stauden sehr stark verwachsen und vor Allem im südlicheren Teil stark beschädigt. Teilweise besteht die Gefahr von Steinausbruch, daher wurde das Gelände durch einen Zaun gesichert.

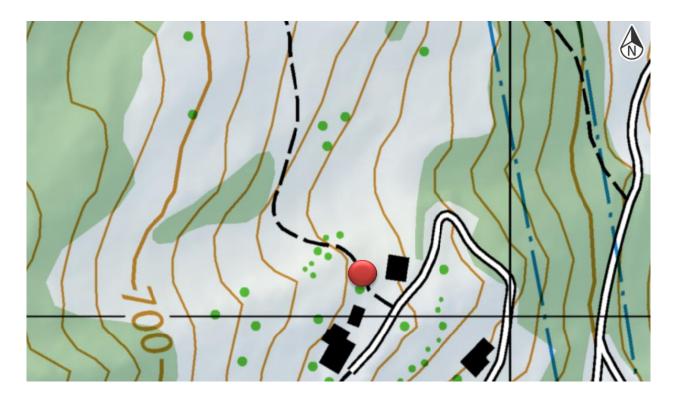
Unmittelbar nach dem Objekt "Vallätscha 2", kurz vor dem Haus Vallätscha befindet sch auf der unteren Wegseite nochmals eine kleinere Trockenmauer. Länge etwa 5 m und Höhe max. 1 m. Diese Mauer dient ebenfalls als Wegstütze und ist durch Stauden stark verwachsen und ist durch Steinausbruch teilweise beschädigt

Steinausbruch

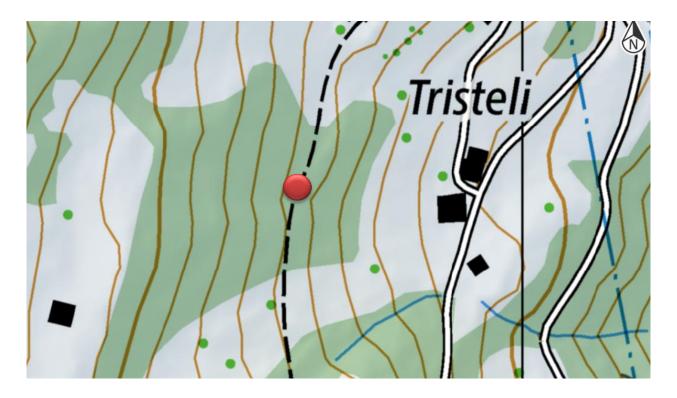
Die Länge der Mauer beträgt 36 m und die maximale Höhe ist etwa 0.8 m. Die gesamte Mauer ist in sehr schlechtem Zustand. Teilweise sind bereits einige Mauerteile abgerutscht und an einigen Stellen ist sie kaum noch sichtbar.

Sehr stark beschädigt

kaum noch erkennbar

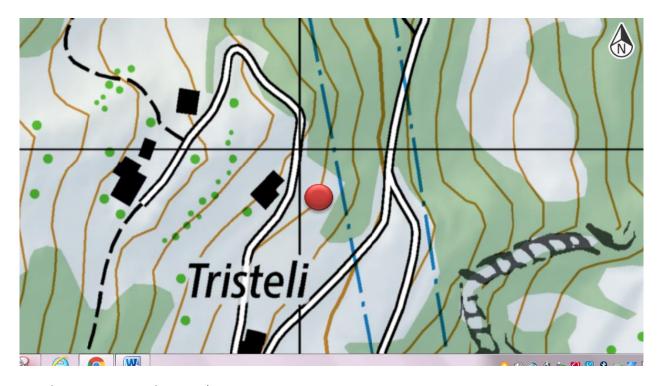
Unterhalb vom Tristaliweg (Fahrweg vom Tristali nach Vallätscha), unmittelbar unter dem Haus Ränggli, ist eine schöne Trockensteinmauer noch gut erkennbar. Die Länge der Mauer beträgt 9 m und die maximale Höhe ist etwa 0.8 m. Diese Mauer ist teilweise stark eingewachsen. Auf der rechten Seite ist sie stark beschädigt. Dort droht ein Steinausbruch.

Unter dieser langen Mauer ist auch noch eine etwas kürzere Mauer vorhanden. Diese Mauer ist 3 Meter lang und 0.8 Meter hoch. Aus Überresten ist erkennbar, dass auch diese Mauer früher deutlich länger war.

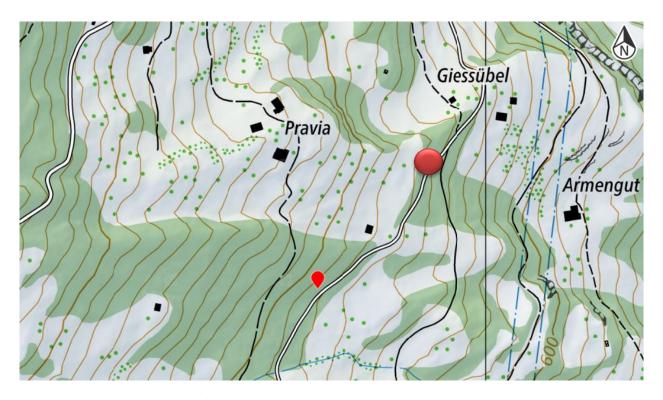
An der Fahrstrasse Richtung Stei sind kurz nach der Weggabelung nach den Löser am oberen Wegrand noch die Überreste einer Trockensteinmauern sichtbar. Die Mauer ist in sehr schlechtem Zustand und kaum mehr als solche erkennbar. Die ursprüngliche Länge betrug etwa 8 Meter und das Bauwerk war etwa 2 Meter hoch.

Stark verfallene Mauer, kaum mehr sichtbar.

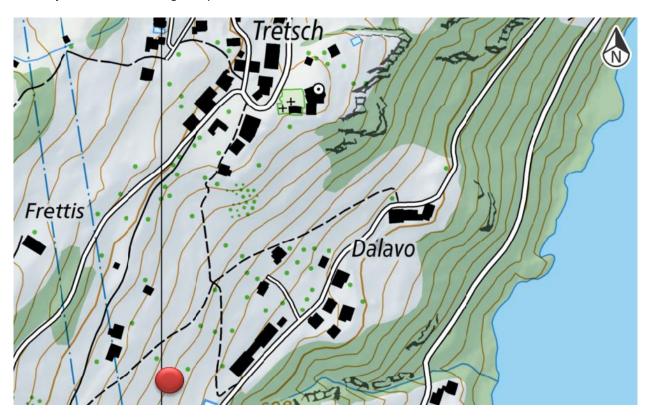
Ab der Dalavostrasse, nach den Wohnblöcken ist unterhalb "Alt Stall" eine Mauer erkennbar. Sie hat eine Länge von 12 Meter und ist 0.6 Meter hoch. Die ganze Mauer ist stark eingewachsen und der plattenartige Steinaufbau ist vor allem auf der rechten Seite durch Baumwuchs stark beschädigt.

Stark beschädigter Teil

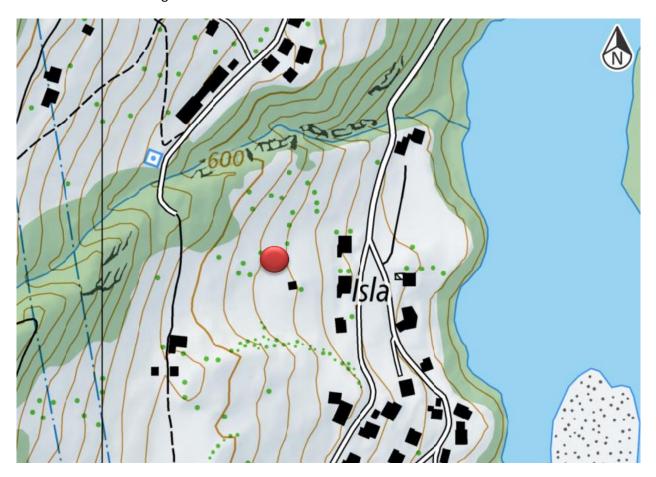
Oberhalb der Postautostelle Isla sind zwei Stützmauer erkennbar. Die obere hat eine Länge von 12 Meter und eine maximale Höhe von 1.5 Meter. Der mittlere Teil der Mauer ist verfallen und durch darauf wachsenden Haselbüschen stark beschädigt.

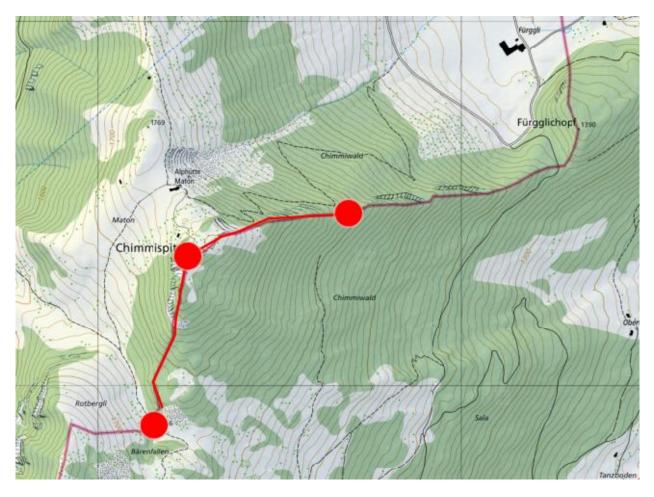
Die längste auf Mastrilser Gebiet liegende Trockensteinmauer erstreckt sich über eine Länge von gut 1000 Metern. Bei der Bärenfalle verläuft die Mauer etwa 30 Meter in Richtung Süden. In Richtung Norden führt sie von der Bärenfalle (1660), zum Chimmispitz (1810) und von dort weiter hinunter auf etwa halber Höhe zum Fürggli (1620). Das Ende der Mauer befindet sich beim Henabödali, das ist der Ort wo der Fussweg in kurzem Abstand an der Mauer vorbeiführt. Sie wird lediglich durch einige exponierte Felspartien unterbrochen.

Im Bereich der Bärenfalle ist die Mauer teilweise eingefallen. Auch auf der Seite zum Tristali sind einige Beschädigungen durch Baumwurf und Steinausbrüche erkennbar. An einigen Orten sind die senkrecht aufgeschichteten Deckplatten abgefallen. Ansonsten befindet sich das Bauwerk aber noch in gutem Zustand.
