Schäden sind größer als erwartet

Zimmerleute stehen vor großen Herausforderungen bei der Restaurierung des südlichen Staffelgiebels in St. Patricius. Der dritte Bauabschnitt war für die Fachleute bislang der herausforderndste.

ROSENFELD-HEILIGENZIMMERN. Die Sanierung des Dachtragwerks der neugotischen Pfarrkirche St. Patricius geht mit großen Schritten ihrer Vollendung entgegen. Bereits Ende April/Anfang Mai 2025 soll der Sakralbau wieder für Gottesdienste zur Verfügung stehen.

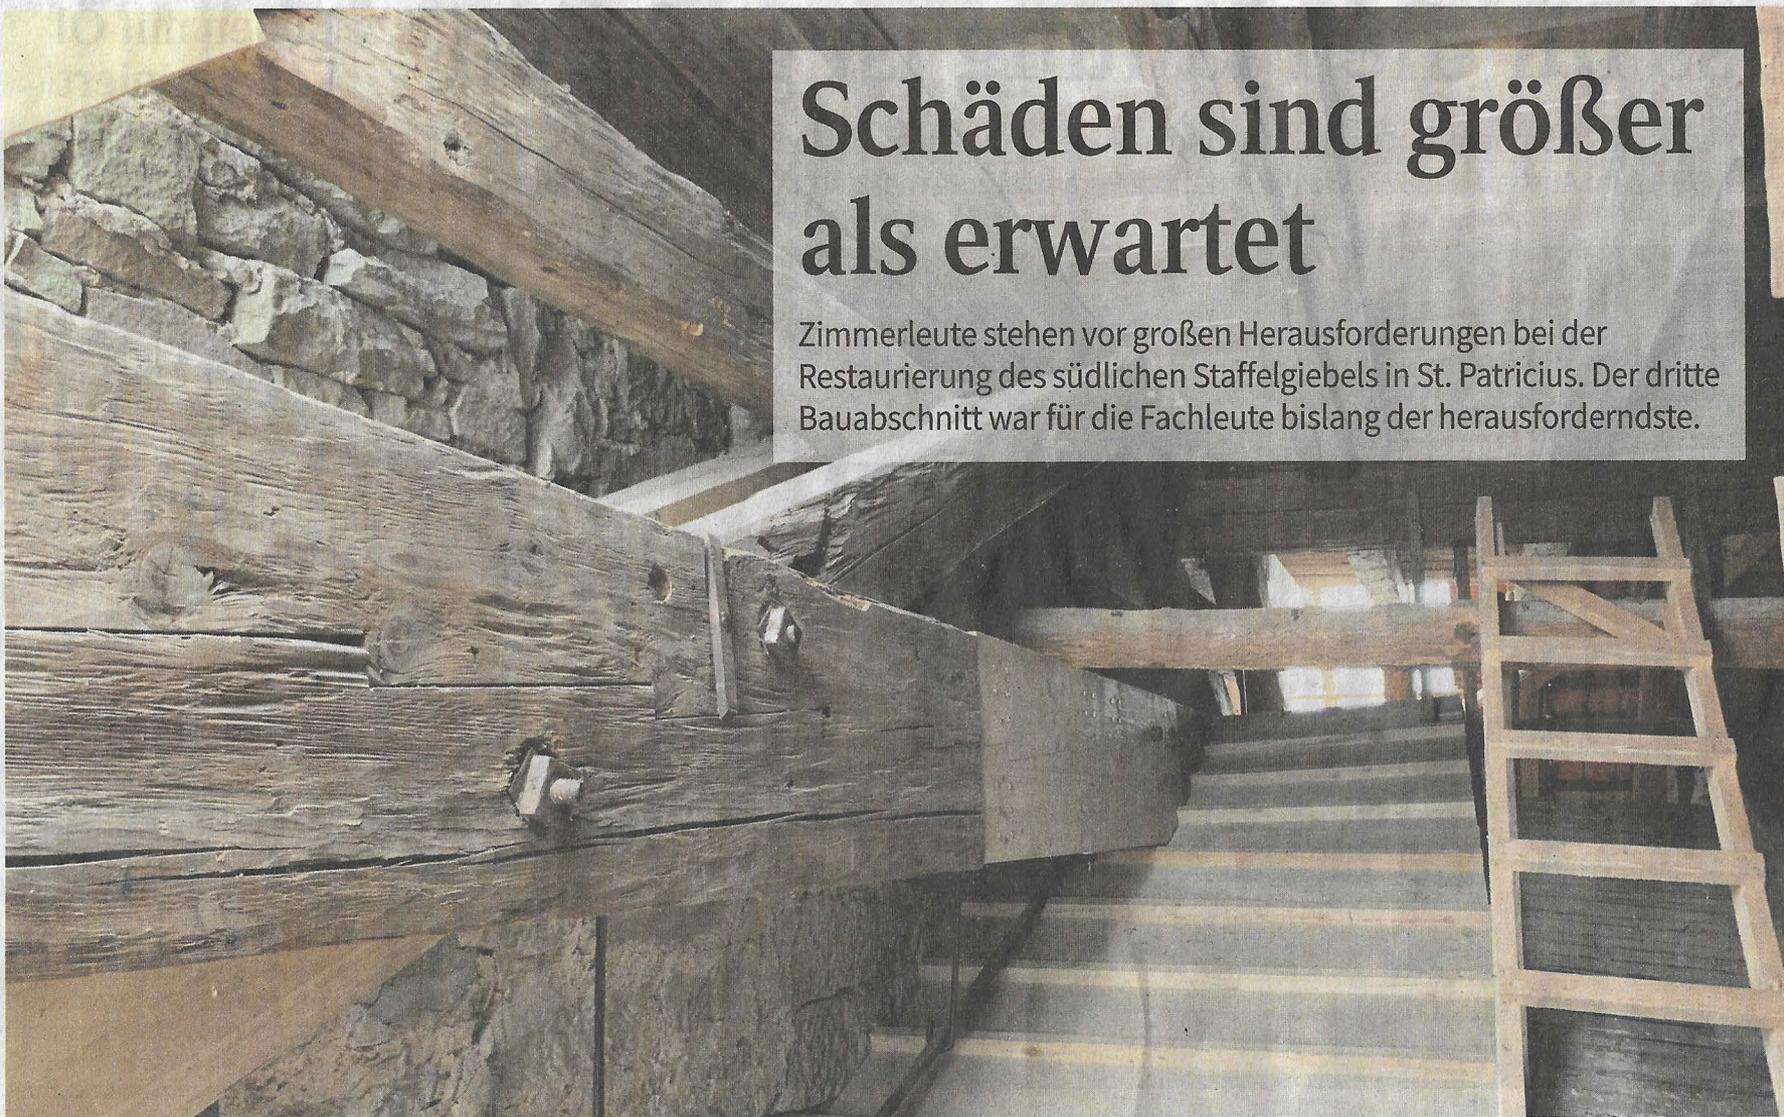
Blick auf die restaurierte Westseite der Bundachse 29 der Kirche St. Patricius in Heiligenzimmern

Der dritte Sanierungsabschnitt stellte die Zimmerleute vor weitere Herausforderungen: Die zu sanierende Bundachse 29, die am südlichen Staffelgiebel verortet ist, wurde beim Bau des Sakralbaus dreiseitig eingemauert.

lich auf dieser Bundachse. Auch die vor dem Start der Sanierung erfolgte, umfassende Schadenskartierung konnte durch die dreiseitige Einmauerung nur die Sichtseite der 174 Jahre alten Balken prüfen. Erst beim Ausbau offenbarte die Bundachse 29 ihren dramatisch schlechten Zustand.

Entgegen der eigentlichen Planung war die weitgehende Demontage zwingend notwendig. Dieser Mehraufwand war erforderlich, da die Bundachse in einem derart verheerenden Zustand war, dass die Konstruktion allein nur noch durch die handgeschmiedeten Bolzen gehalten wurde. Beim Lösen dieser Bolzen rissen die Balken vielfach bereits aus, da die Substanz in weiten Teilen nicht im Ansatz mehr vorhanden war. Das massive und über viele Jahrzehnte eintretende Niederschlagswasser sorgte für diesen desaströsen Zustand.

Beim Ausbau wurde auch der für die Bausubstanz sehr gefährliche „echte Hauschwamm“ zwischen den beiden Kehlbalken entdeckt. Bereits alle angrenzenden Balken der Holzkonstruktion waren da-

Nachdem alle zum Teil schwer beschädigten Holzteile ausgebaut und das historische Dachtragwerk am Bund 29 umfassend gereinigt wurde, konnte durch die Zimmerleute der Wiederaufbau der Bundachse 29 erfolgen. Auch die Steinmetze, Gipser, Flaschner und Maler haben ihr Können gezeigt und dem südlichen Staffelgiebel unter der Leitung von Architekt Timo Raible zu altem Glanz verholfen. Zudem wurde der nicht mehr ausreichend tragfähige, historische Dielenboden mit neuen Dielen belegt. Durch diese Vorgehensweise werden die alten, aus der Bauzeit stammenden Dielen erhalten.

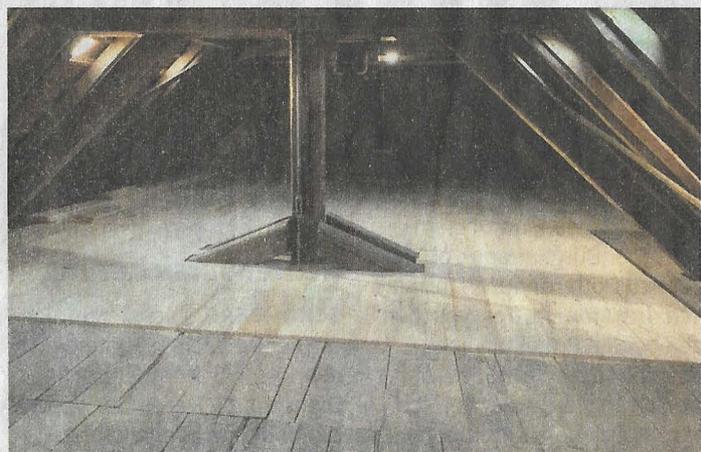
Neue Dielen werden auf den historischen Dielen der Kehlbalkenlage verlegt.

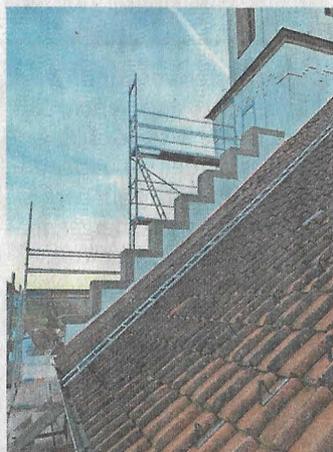
Blick auf die Ostseite des südlichen Staffelgiebels.
