# La citerne d'un camion éclate sur le site de l'usine chimique Chevron Oronite, près du Havre

Jeudi 20 février 2025, près du Havre, sur le site de l'usine Chevron Oronite, la citerne d'un camion venu pour décharger de la chaux inactive est tombée au sol et a éclaté. L'un des morceaux a été projeté à des dizaines de mètres. « Une chance » qu'il n'y ait pas eu de victime, selon la direction.

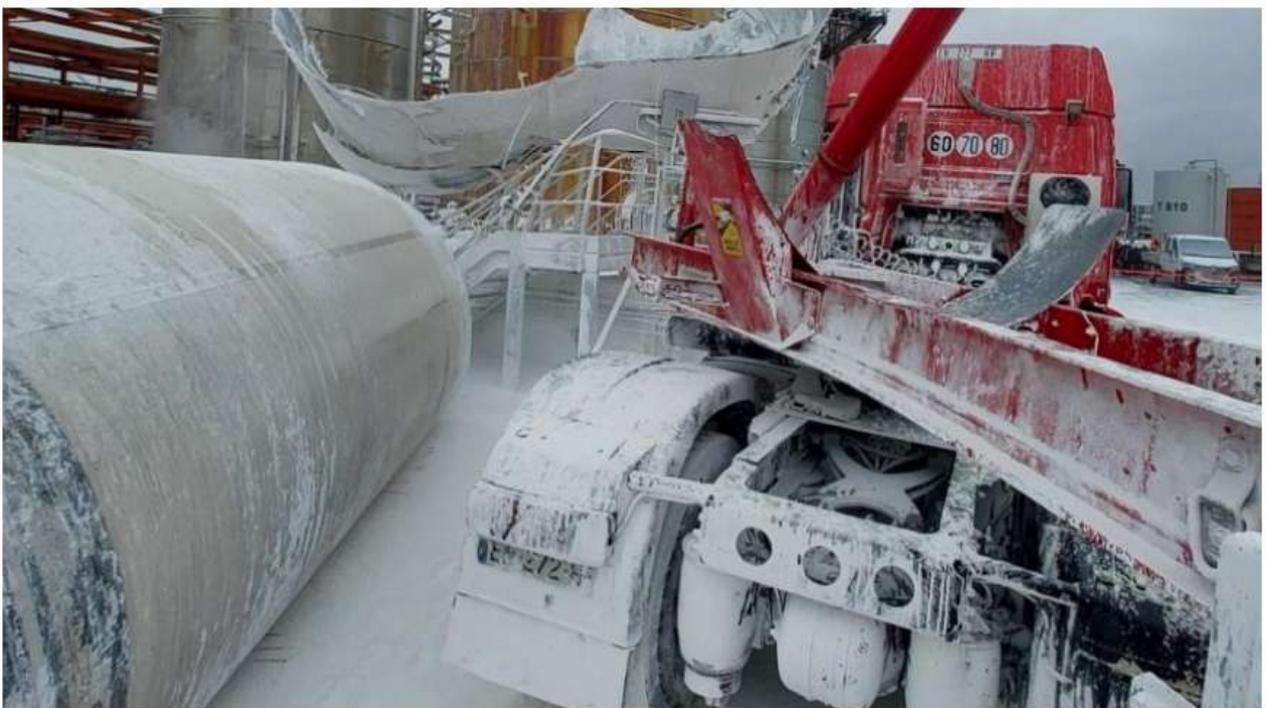
Une partie de la citerne, à gauche, près du camion. Au sol, la chaux qui se trouvait auparavant dans la cuve - Photo DR

Alors qu'a-t-il pu se passer ? « Les investigations sont toujours en cours. Mais nous pensons qu'un des supports servant à fixer le bas de la citerne (sur le châssis, NDLR) a pu lâcher, faire pivoter et chuter la cuve ».

Aussi celle-ci a-t-elle sans doute éclaté sous l'effet d'une pression liée au fonctionnement de cette cuve pulvérulente d'une nouvelle génération, non plus en métal mais en matières composites. Car pour que le déchargement ne dure pas des heures, pour fluidifier la matière, le transporteur provoque avant la manœuvre une agitation d'air dans la citerne, une pression d'environ 2 bars.

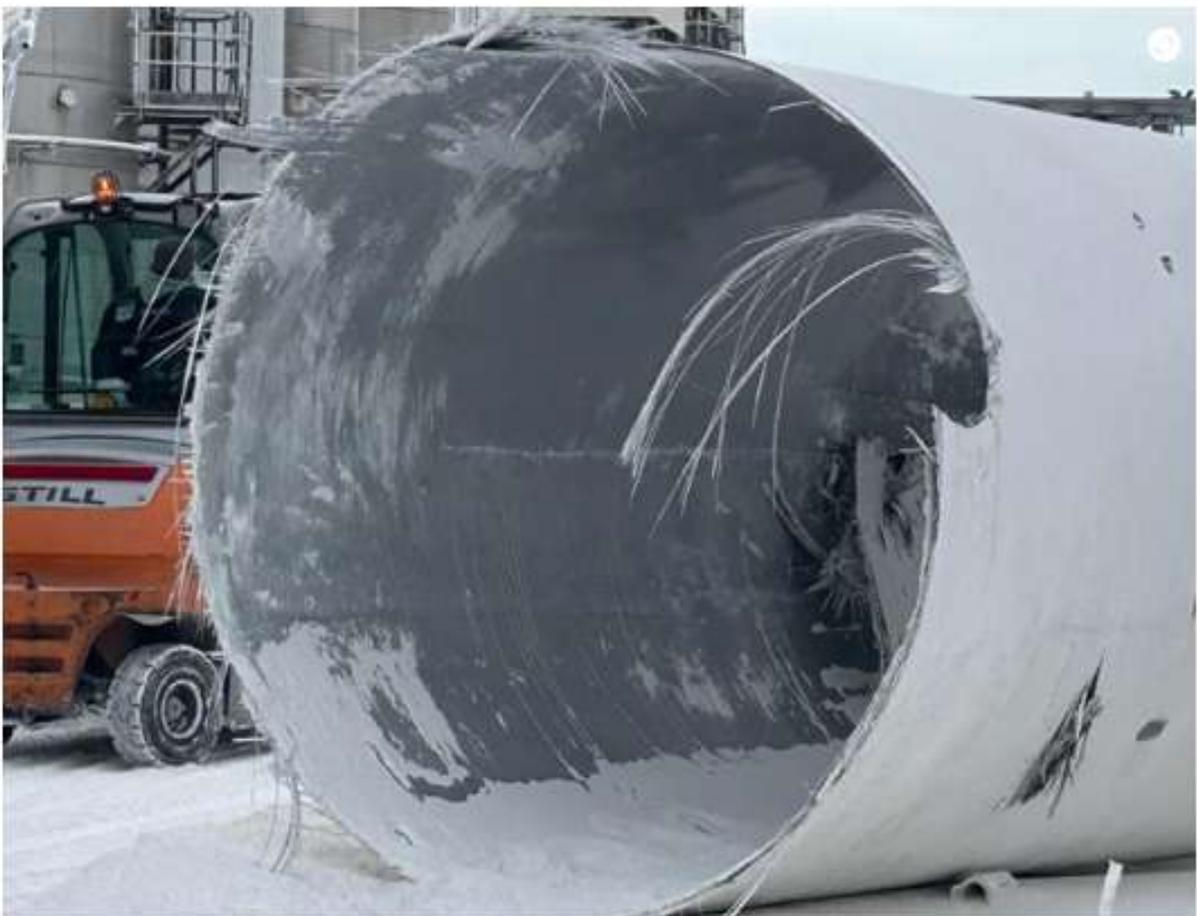
La citerne en matières composites a éclaté en plusieurs morceaux - Photo DR

Mais peu après 8 heures, alors qu'environ un tiers de la poudre a été déchargé, la citerne en carbone et résine tombe au sol et éclate comme un pneu, en plusieurs morceaux. L'un d'eux se retrouve projeté à plusieurs dizaines de mètres de là. Il retombe sur une route de l'usine.
