**Barrierefreie
Gestaltung des
öffentlichen Raums
in der historischen
Innenstadt**

Lösungsansätze für die barrierefreie Gestaltung des öffentlichen Raums in der historischen Innenstadt

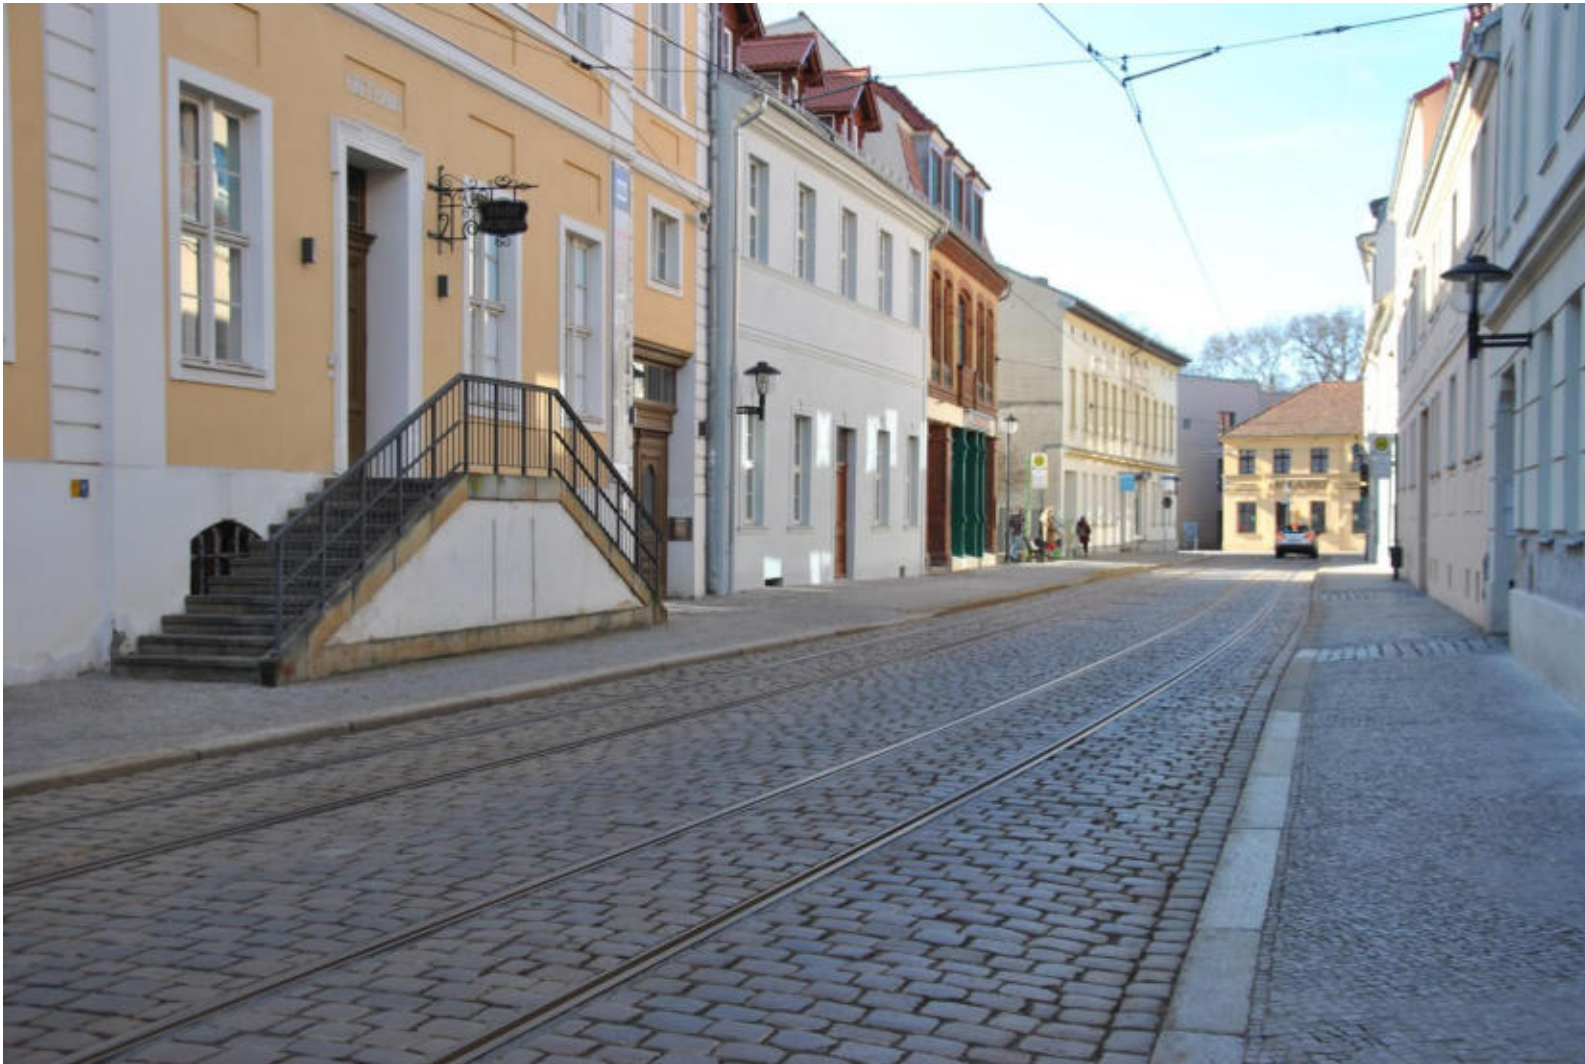
Ritterstraße mit Reihenpflaster, Fertigstellung 1997
Gehwege aus Granitmosaikpflaster und Bordstein im Haltestellenbereich erhöht

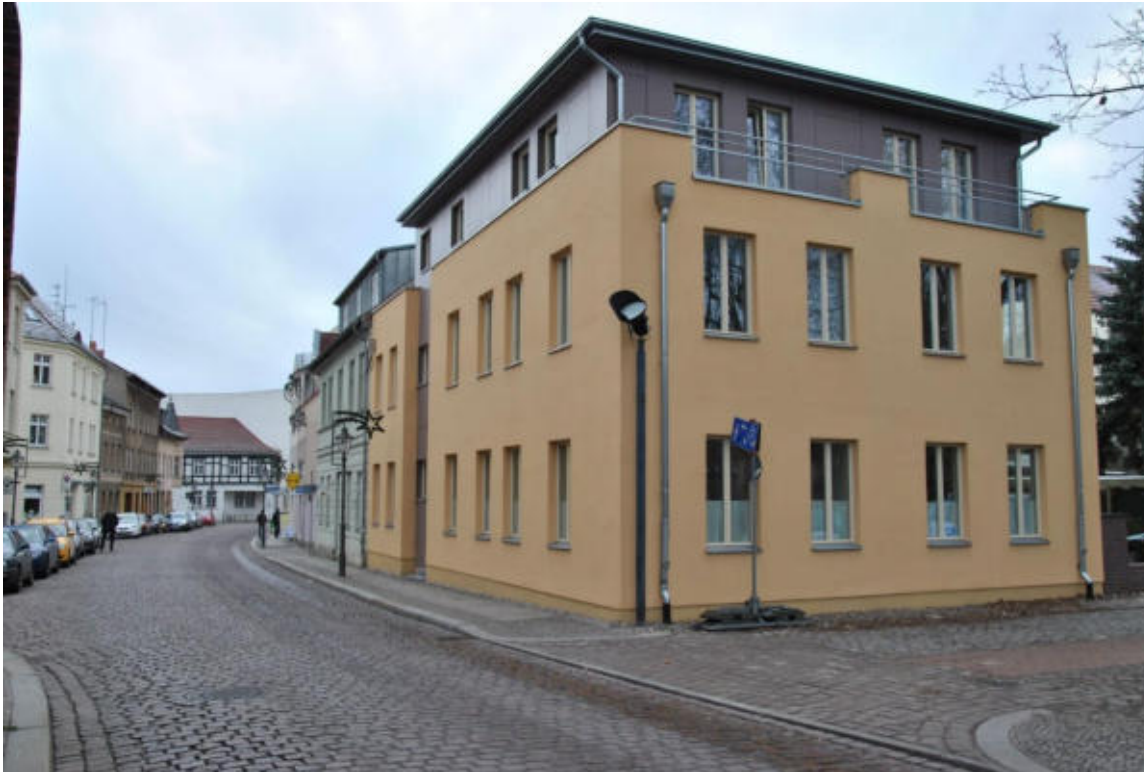
Rathenower Straße, Fertigstellung 2003
Fahrbahn mit neuem gestocktem Pflaster in vollgebundener Bauweise,
Gehwege mit Berliner Platten

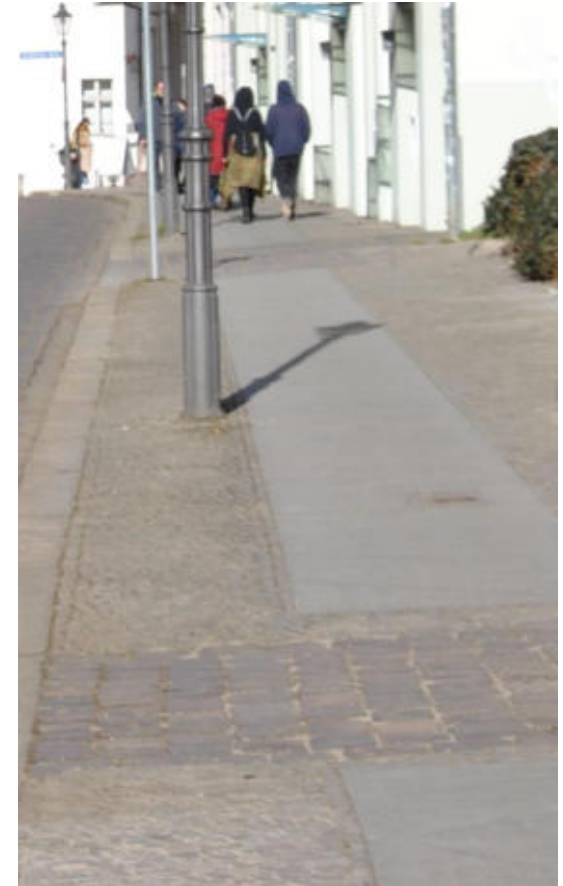
Gehweg Plauer Straße
Taktile erfassbares historisch
gewachsenes Leitsystem

Gehwegbefestigung unter Ausnutzung historischer Leitsysteme, wie z.B. Domkietz oder Plauer Straße

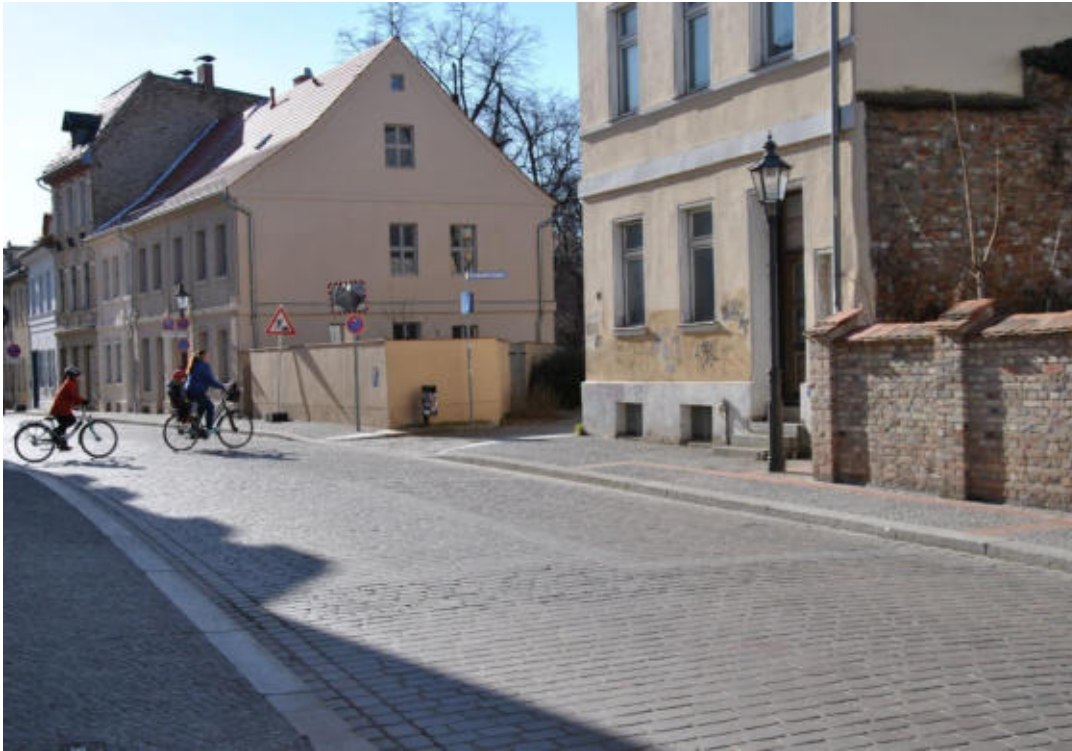
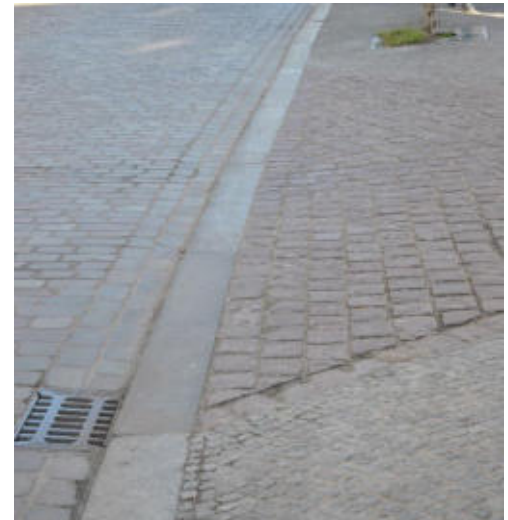
Mühlentorstraße, Fertigstellung 2010
Fahrbahn mit gebrauchtem geschnittenem Pflaster in gebundener Bauweise, Gehweg in Mosaikpflaster mit Grundstückszufahrten in Ausführung wie Fahrbahn (Abb. rechts oben)

Einmündung Altstädtischer Kietz, 2011
Fahrbahn mit gebrauchtem gestocktem Pflaster in ungebundener Bauweise (Abb. rechts unten)

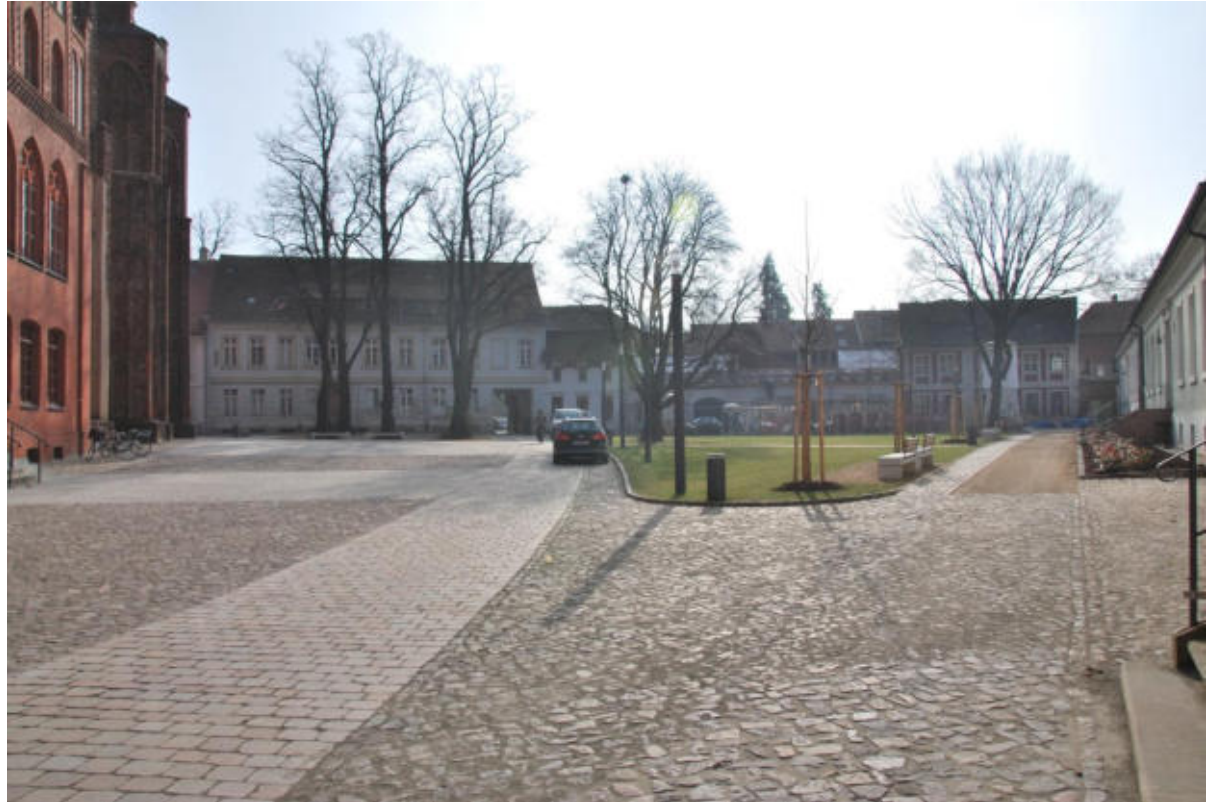
Großer Burghof mit barrierefrei gestalteter Hauptachse und ebensolchen Platzbereichen vor Dom und Grundschule 2015

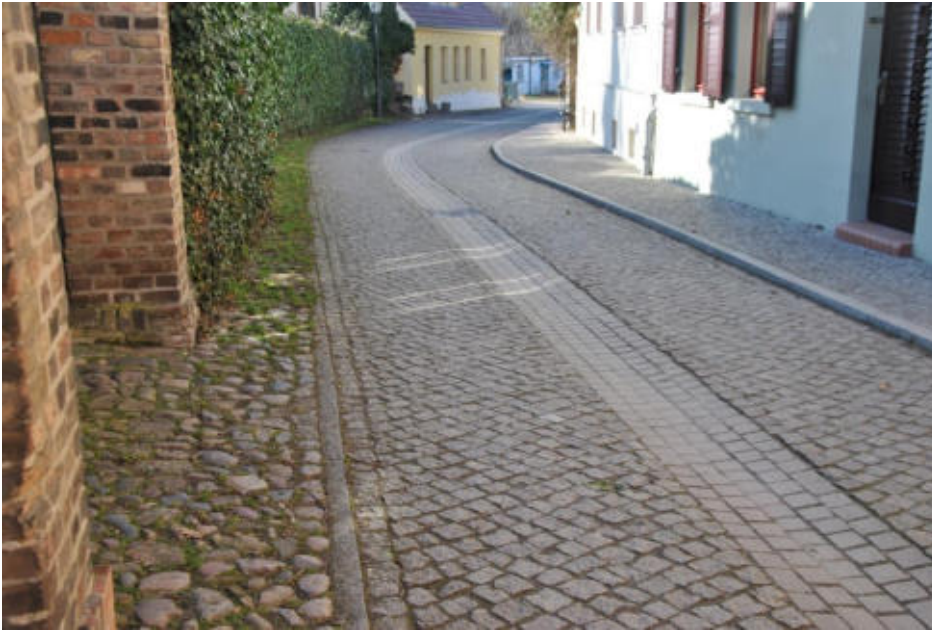
Burgweg, Fertigstellung 2013
verkehrsberuhigter Bereich mit Leseplaster,
ungeschnittenem Kleinpflaster und Bernburger Mosaik

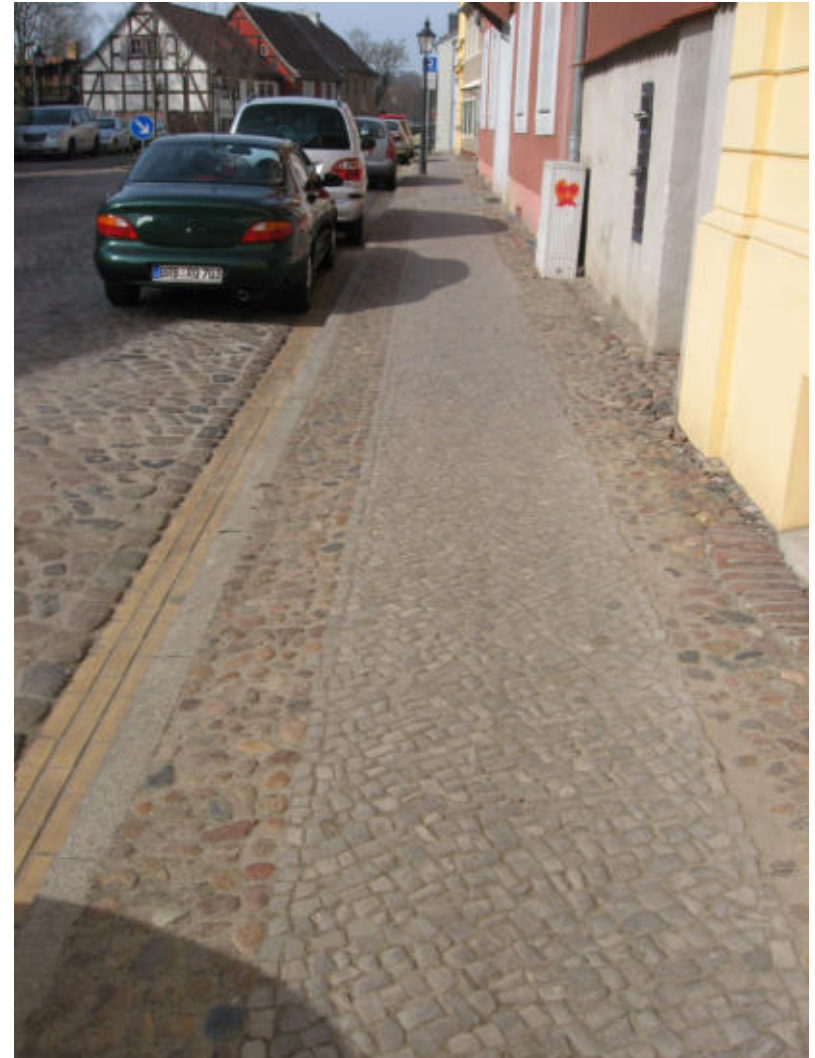
Domkietz, Fertigstellung 2001
Polygonalpflaster, Klinkerpflasterterrinne, Leseplaster und
Bernburger Mosaik als historisch gewachsenes
Fußgänger-Leitsystem

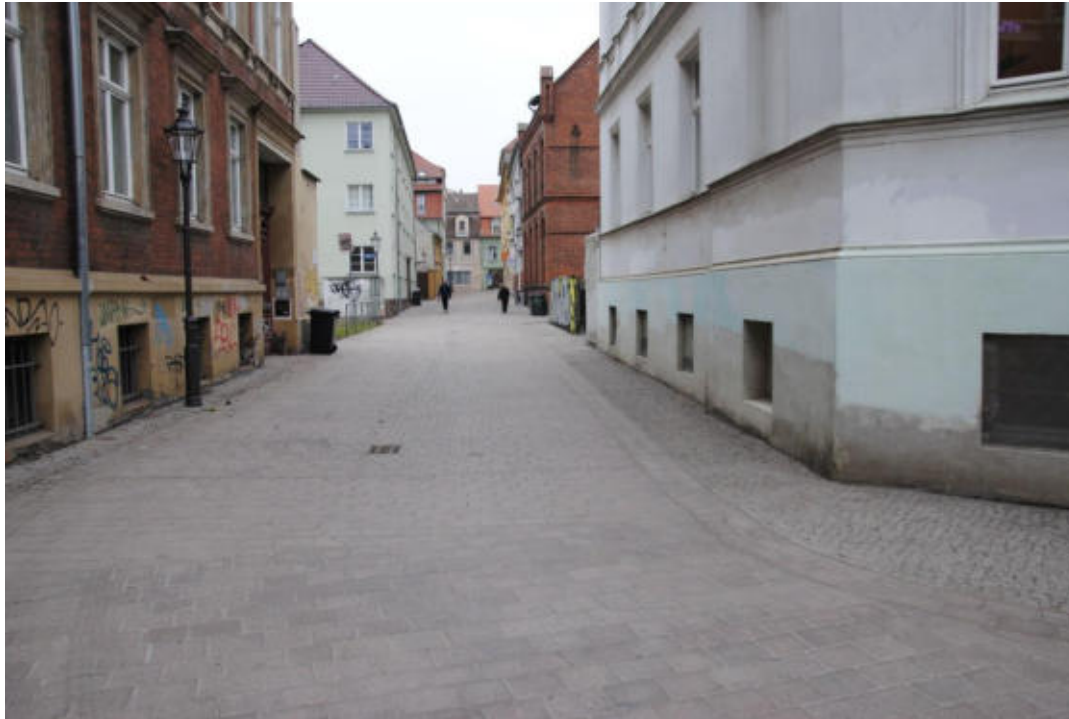
Grabenstraße, verkehrsberuhigter Bereich, Fertigstellung 2020
Fahrbahn mit neuem geschnittenem Pflaster in gebundener Bauweise
und Verzicht auf Bordsteine
Verlust von authentischen Oberflächen und historischem Erscheinungsbild

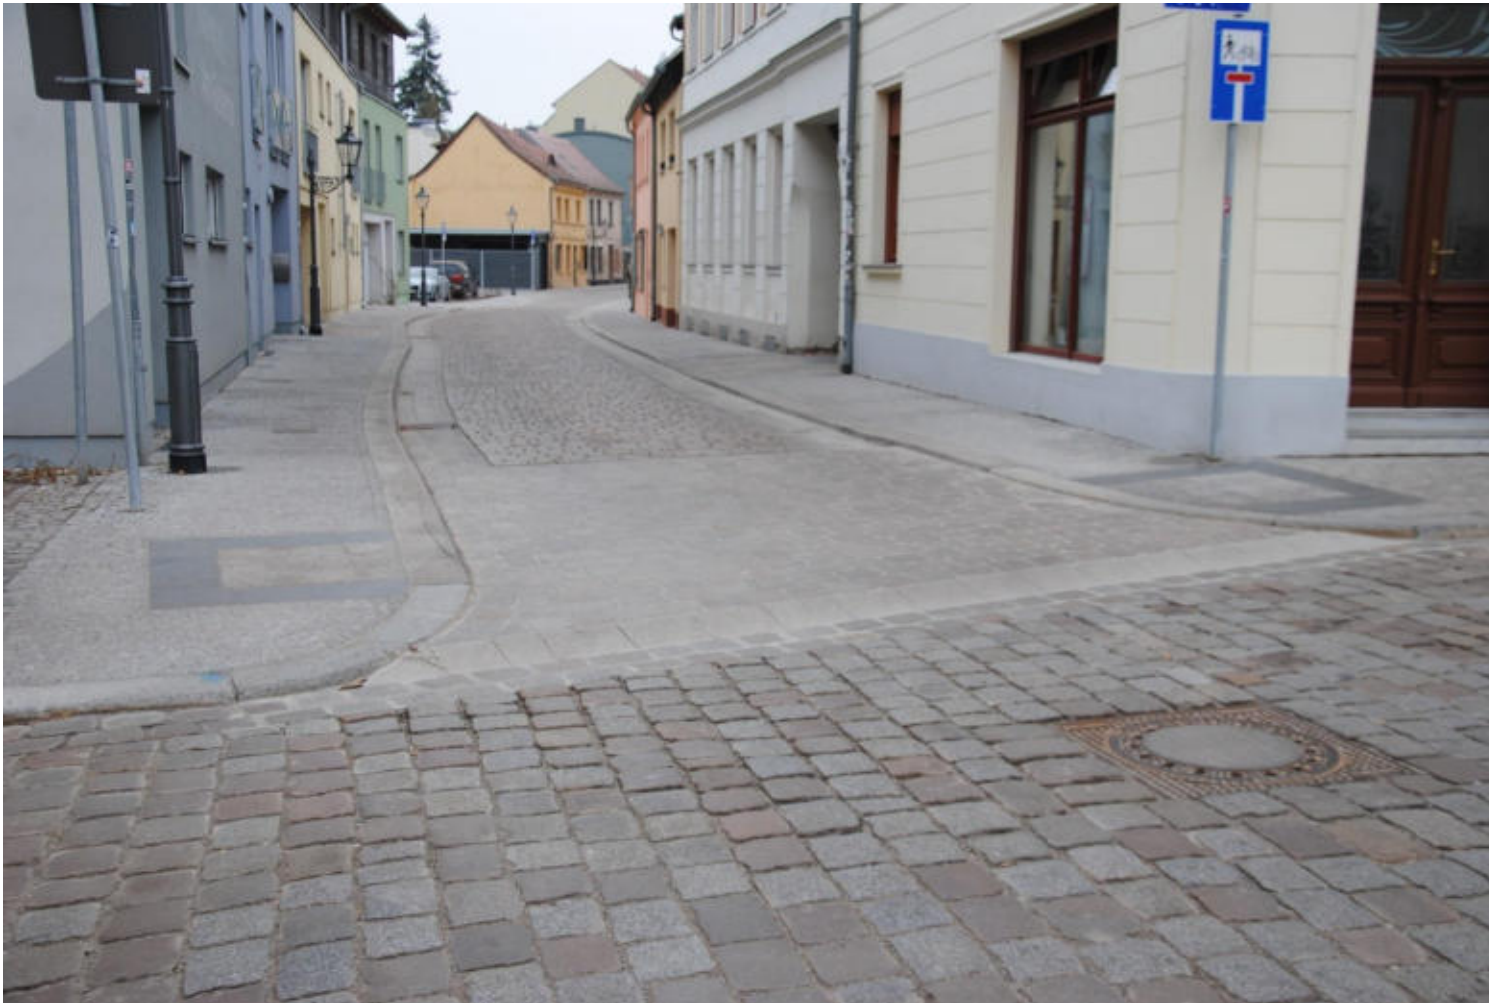
Wollenweberstraße, Fertigstellung 2020
Fahrbahn mit gebrauchtem geschnittenem Pflaster in ungebundener Bauweise,
Querung in gebundener Bauweise

für Querung in Nebenstraßen mit geringerer Verkehrsdichte und schmalere Gehwegsituationen, wie z.B. Wollenweberstraße 2020

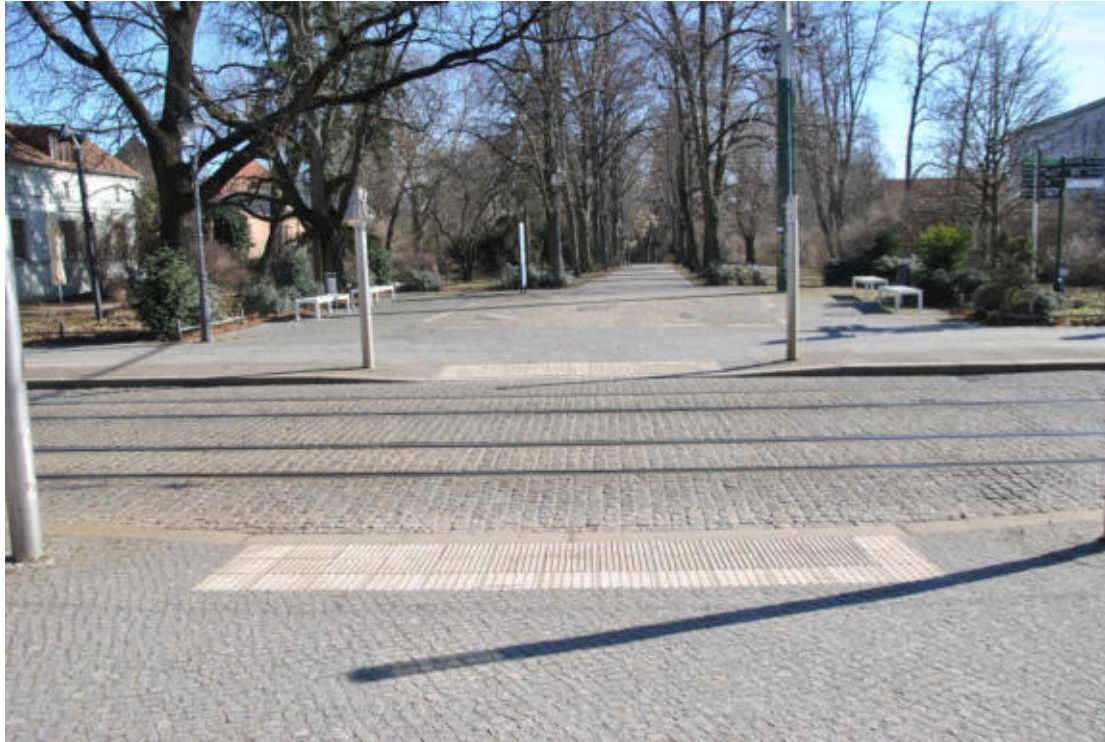
Straßenquerung Plauer Straße und Eingang zum Gartendenkmal Humboldthain mit themenbezogenem Bodenmosaik
Fertigstellung 2002

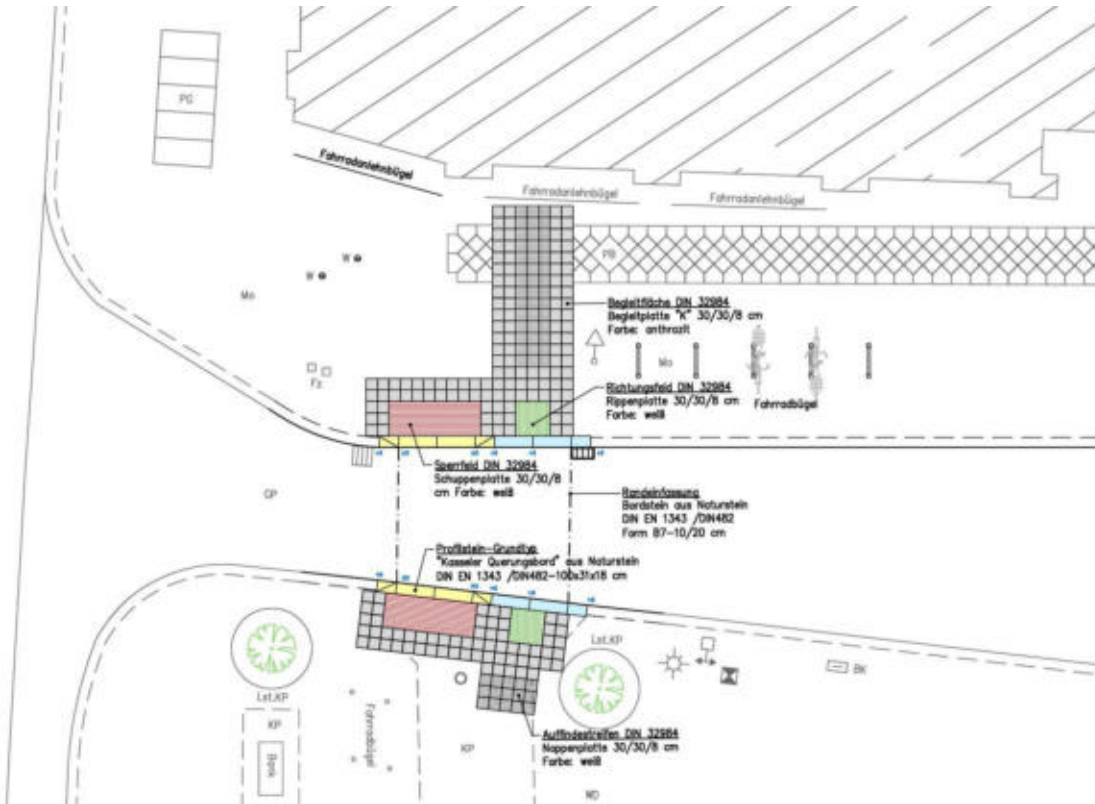
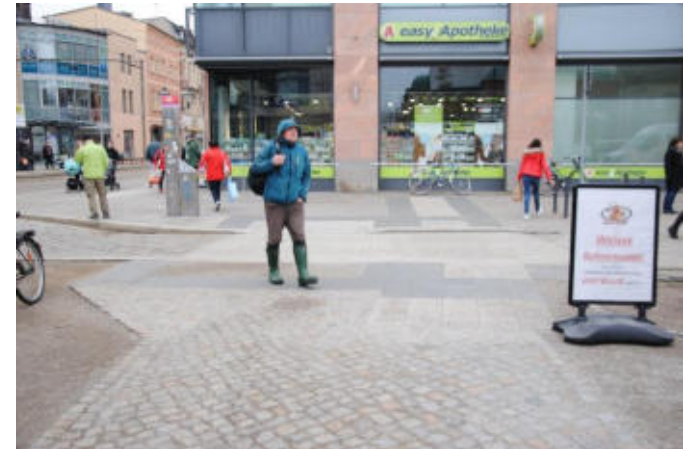
Hauptwegebeziehung Molkenmarkt

Laufrichtung der Passanten vielfach diagonal zur Querung

DIN-gerechte Querungshilfe mit Natursteinmaterialien

Doppelquerung mit getrennten Bereichen für Mobilitätseingeschränkte und Sehbehinderte

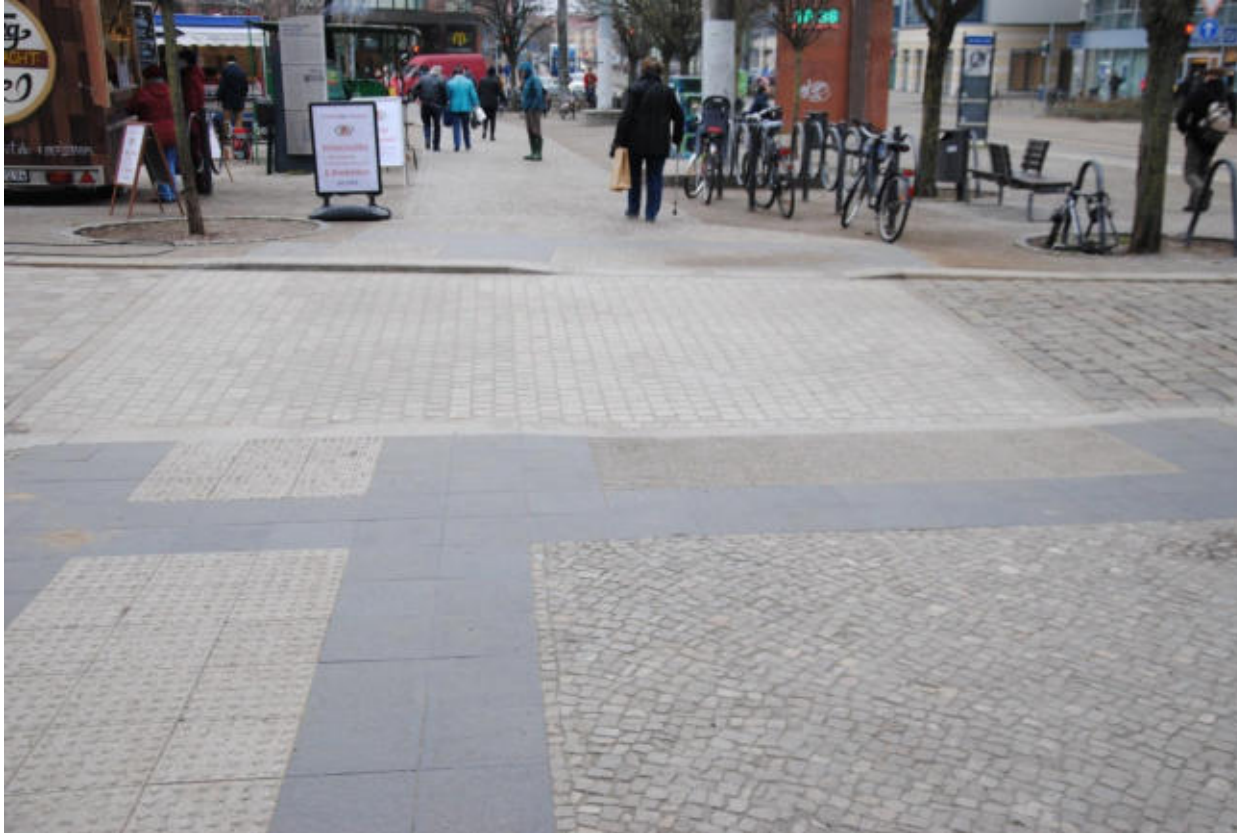
Hauptwegebeziehung Molkenmarkt
DIN-gerechte Querungshilfe mit Natursteinmaterialien, Fertigstellung 2020
Prüfung des Leuchtdichtekontrastes gemäß DIN 18040-3 im Labor erfolgt

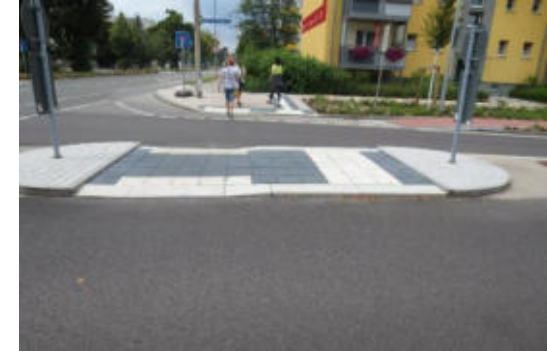
Freiherr-von-Thüngen-Straße
DIN-gerechte Querungshilfe
außerhalb des Sanierungs-
gebietes, Fertigstellung 2015

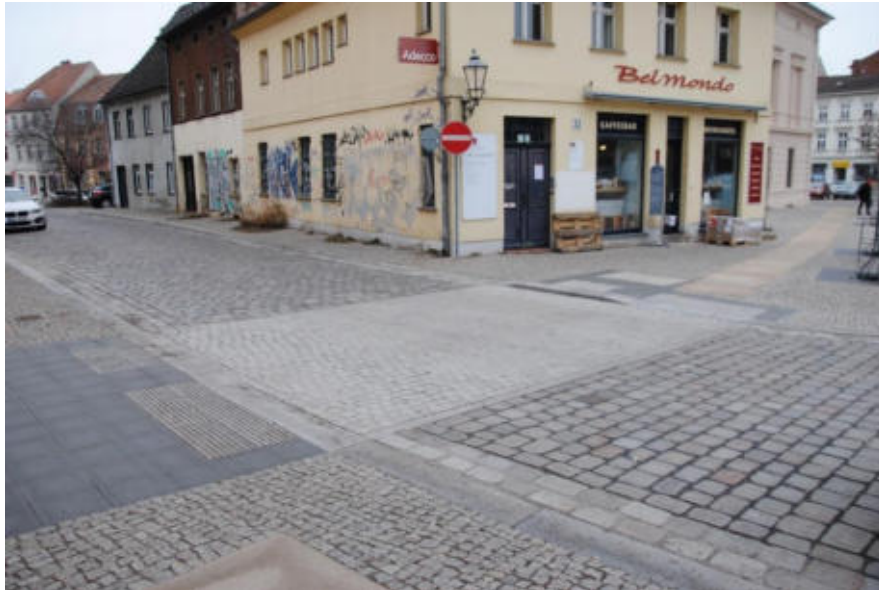
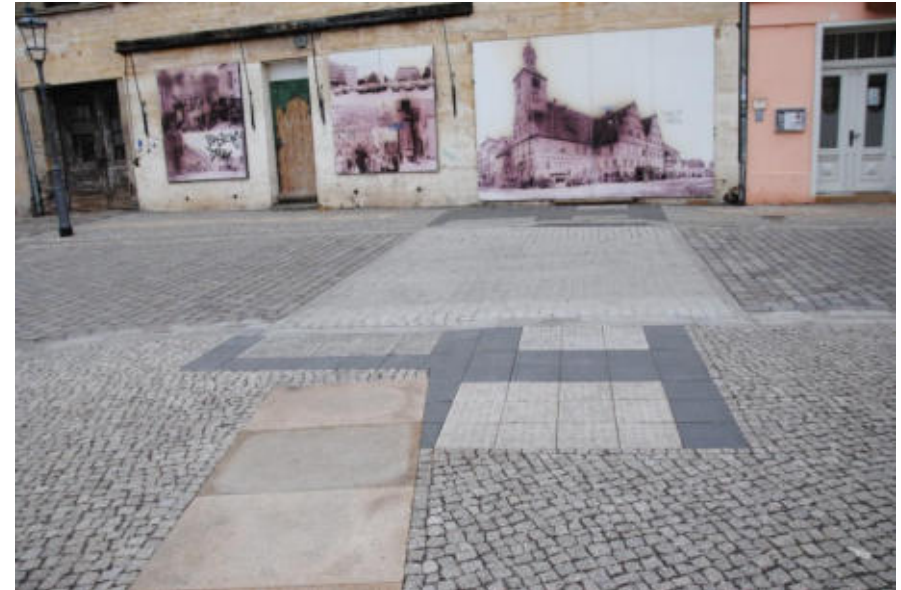
Gering frequentierte Wegebeziehung Molkenmarkt
DIN-gerechte Querungshilfe mit Natursteinmaterialien
Fertigstellung 2020

- jedoch unter stadtgestalterischem Gesichtspunkten überdimensioniert und unbefriedigend,
- Ausführung der gegenüberliegenden Straßenseiten ohne axialen Bezug,
 - ästhetisch unbefriedigende Überschneidung von Plattenbelägen,
 - Aufmerksamkeitsfeld vor Hauseingangsstufe

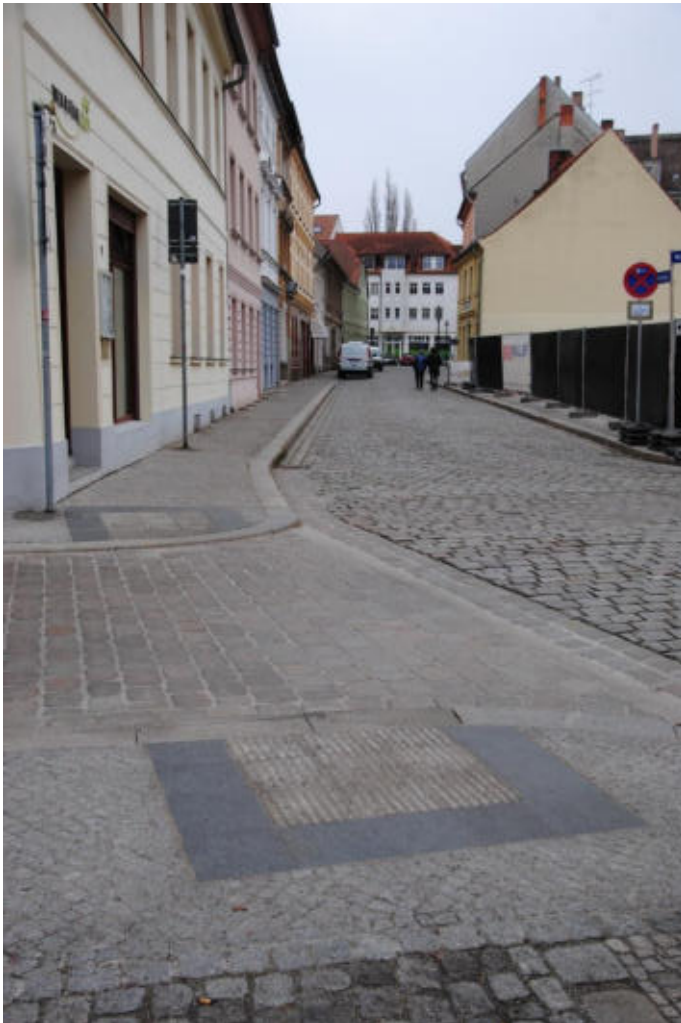
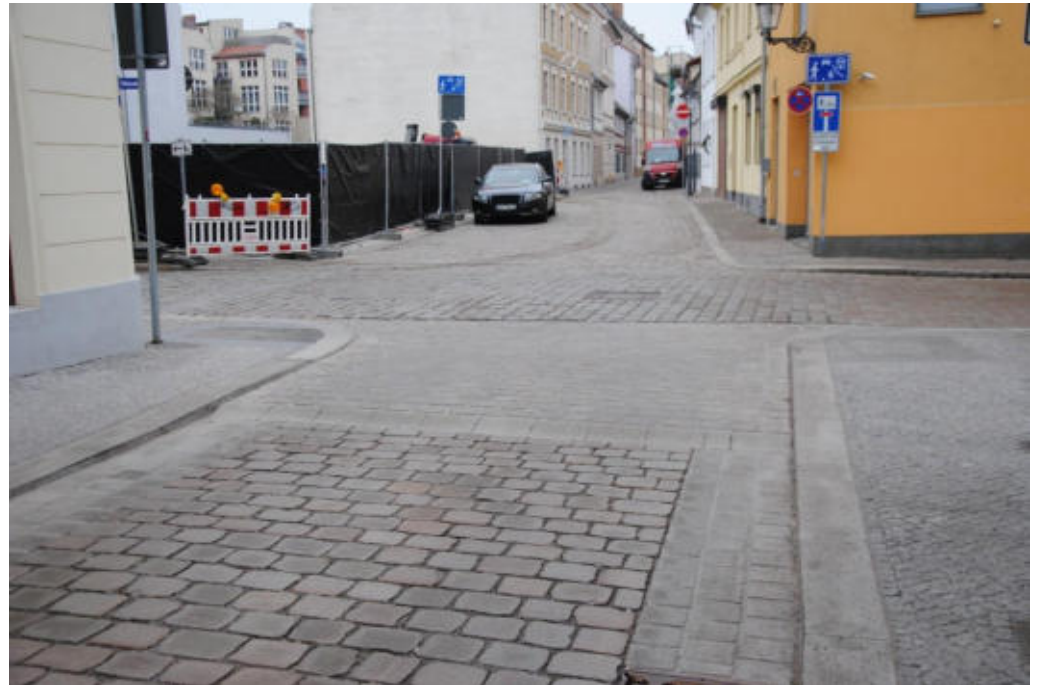
Wollenweberstraße/Gorrenberg 2020
Nebenstraße im mittelalterlichen Straßennetz
Querungshilfe mit Bodenindikatoren aus Naturstein,
gebrauchtem geschnittenem Pflaster und vergossenen
Fugen

Richtungsfeld verschmutzt durch Winterstreugut

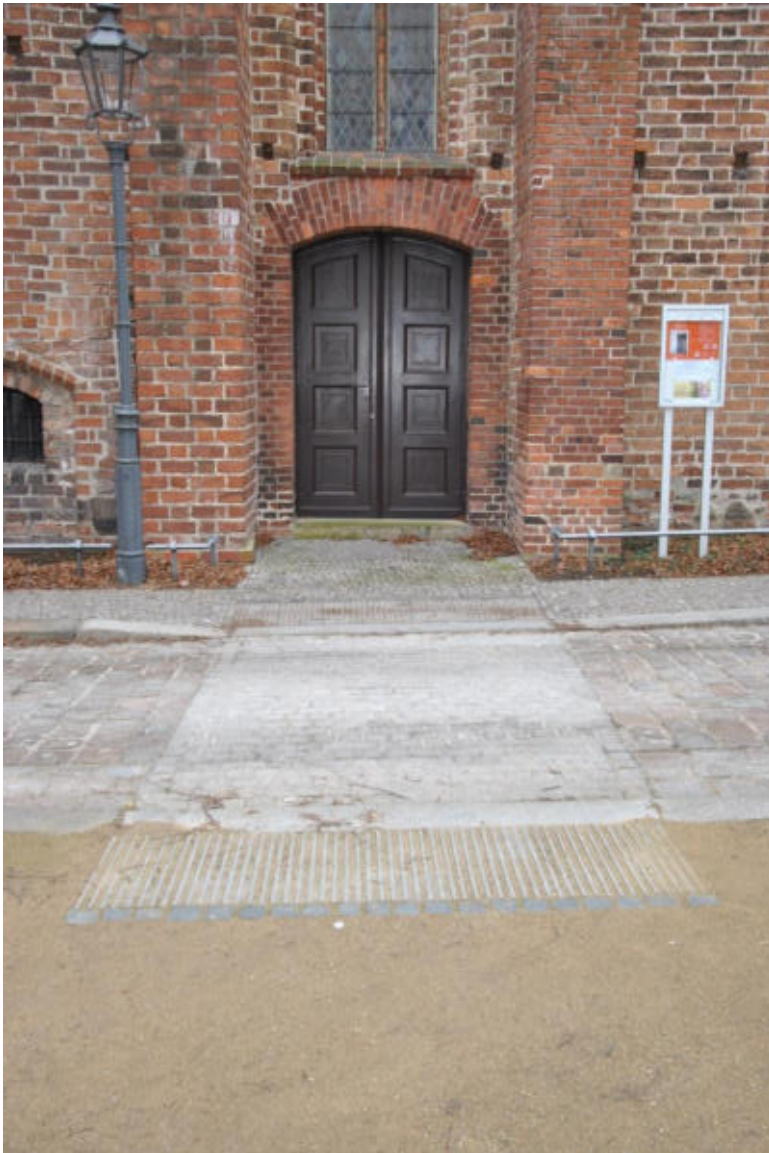
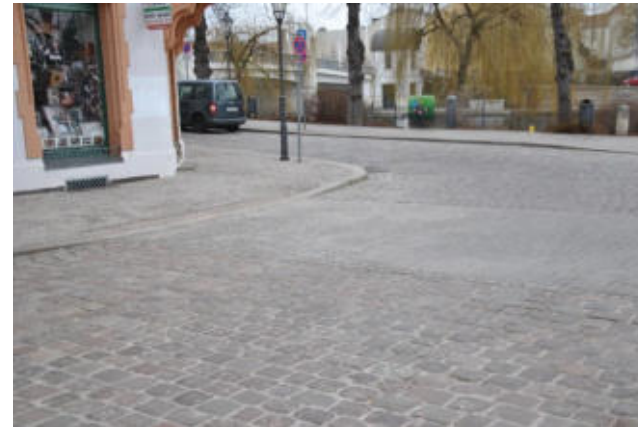
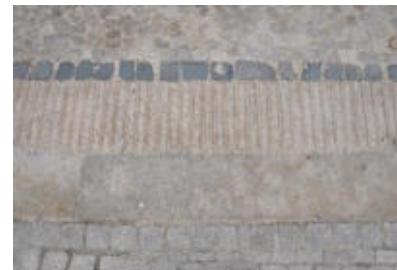
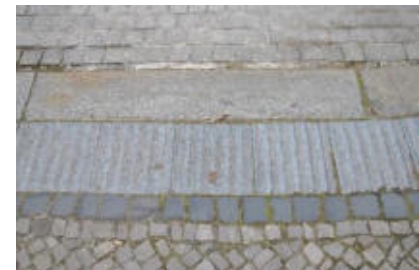
Johanniskirchplatz 2014
Bodenindikatoren aus hellem Granit unterschiedlicher
Varietät, Baumaßnahme vor Einführung der DIN 1840-3

Bei Verschmutzung und Verfärbung durch Nässe
sowie aufgrund fehlender Kontraste für Sehschwache
eher ungeeignet

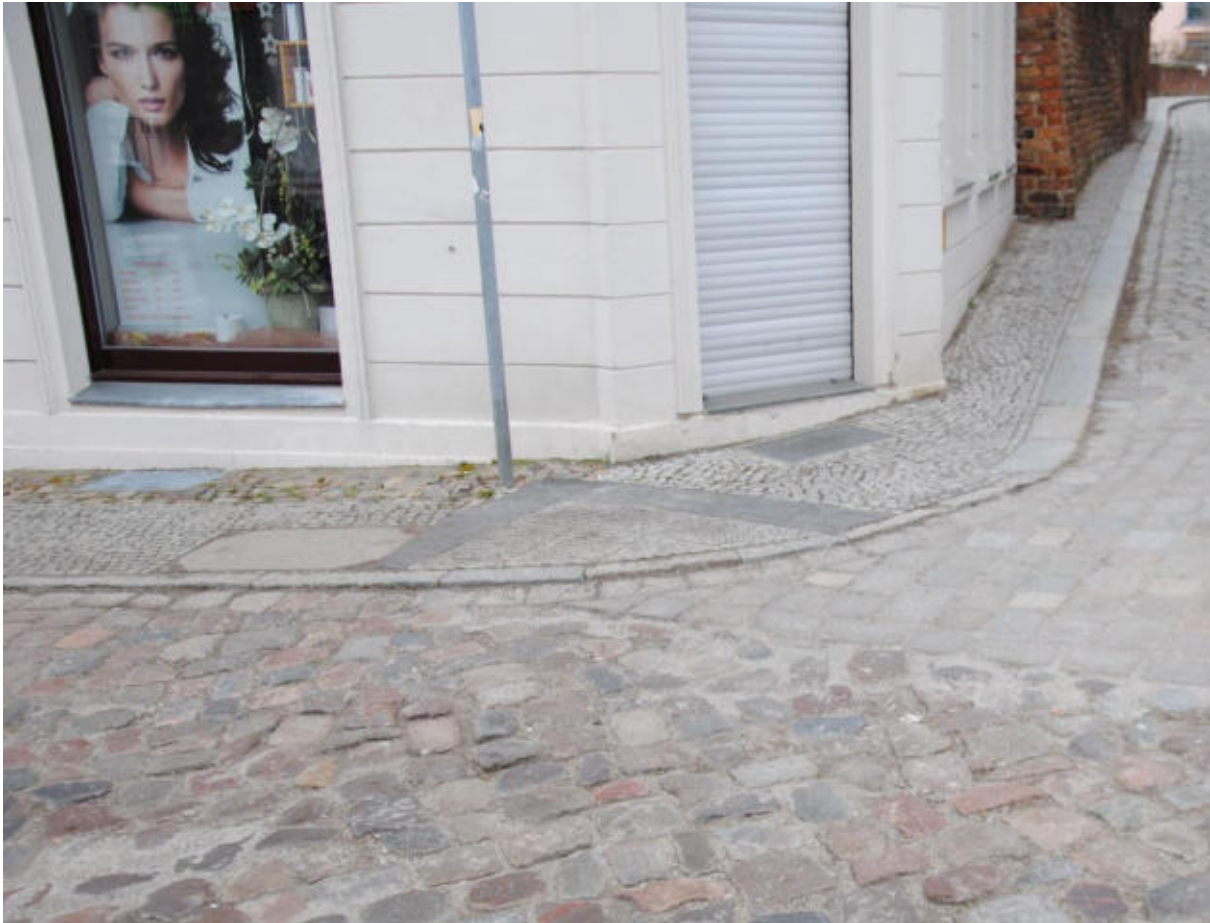
Neustädtische Wassertorstraße/Deutsches Dorf
Beispiel einer typischen beengten Gehwegsituation in der Innenstadt,
nachträgliche Herstellung einer barrierefreien Querung mit Bordabsenkung und Blindenleitsystem 2018

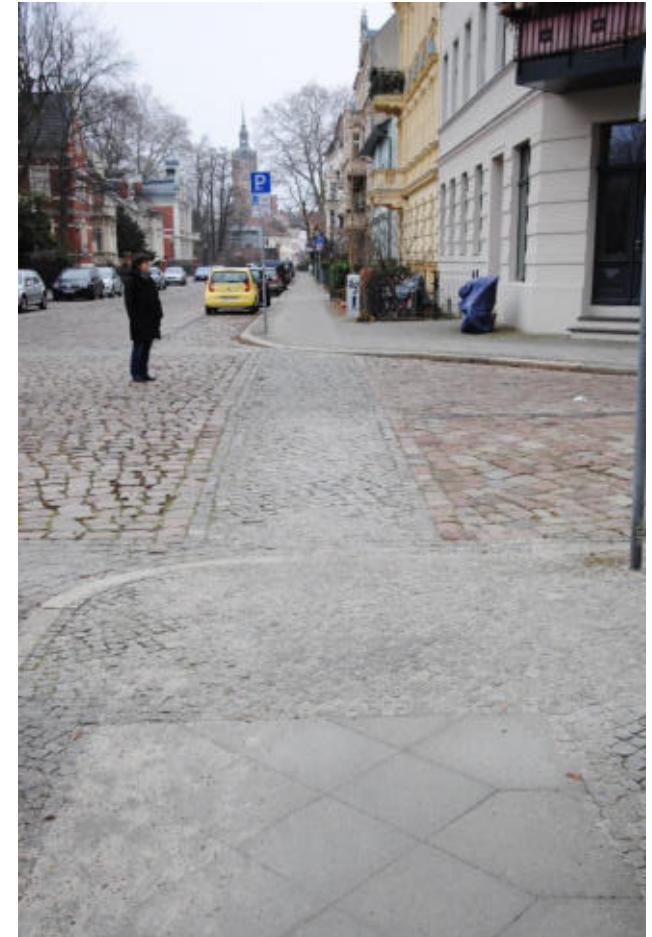
Abgestimmte barrierefreie Querung mit Belagswechsel und Bordsteinabsenkung

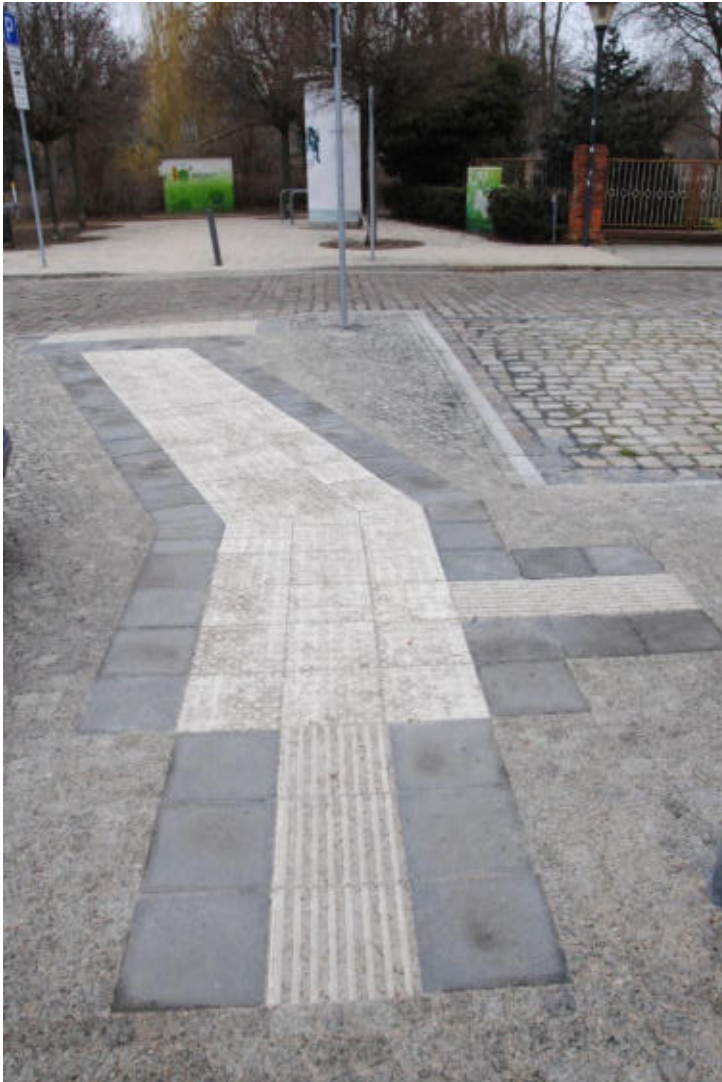
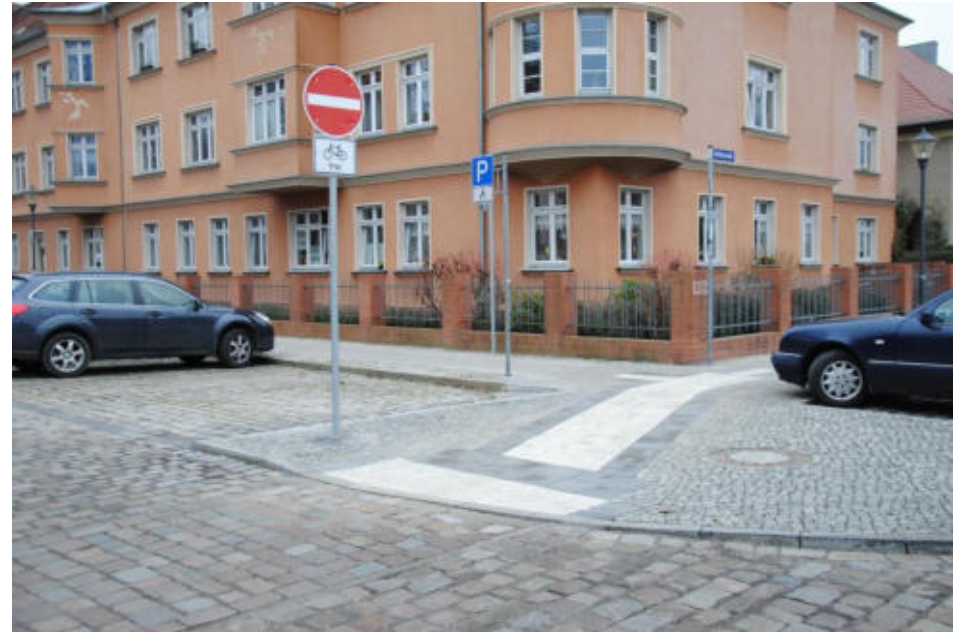
Havelstraße/Schillerstraße
Herstellung der barrierefreien Querung 2020

Flächige Verwendung von kontrastreichen Bodenindikatoren aus Beton
Normgerecht doch gestalterisch unbefriedigend

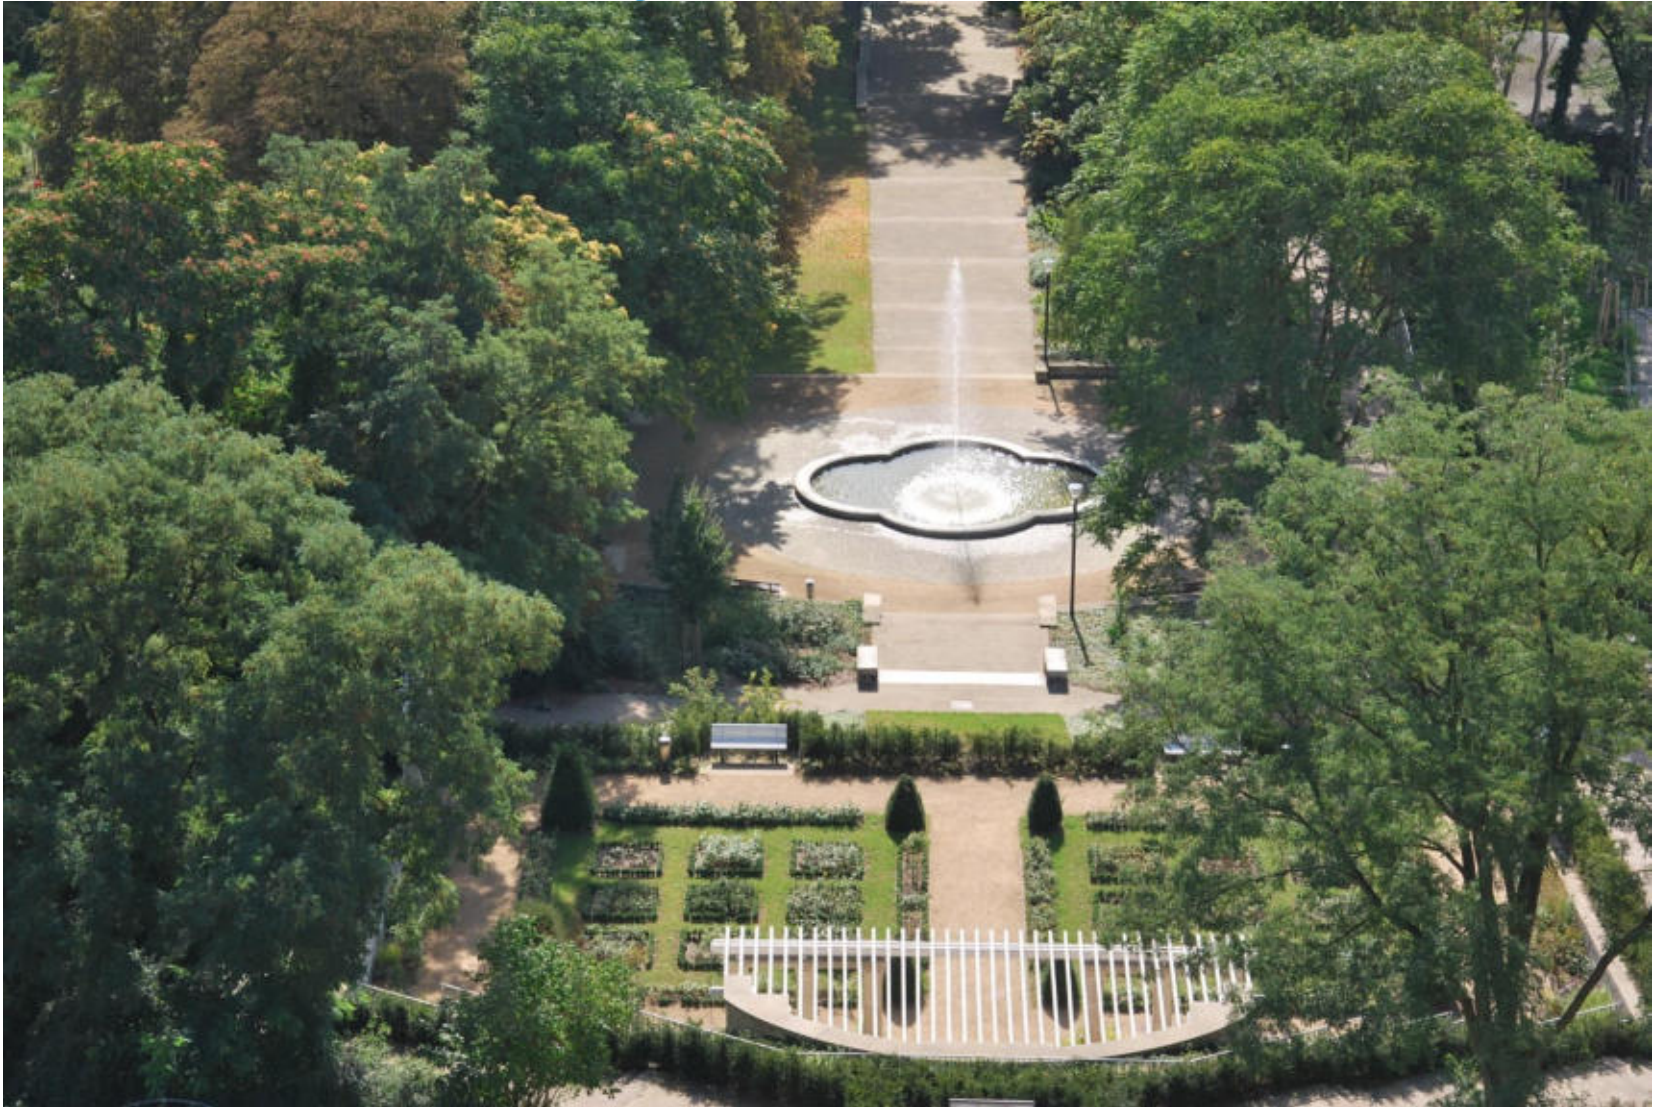
Topographische Hürde - Südaufgang des Marienbergs mit seitlicher steiler Rampe

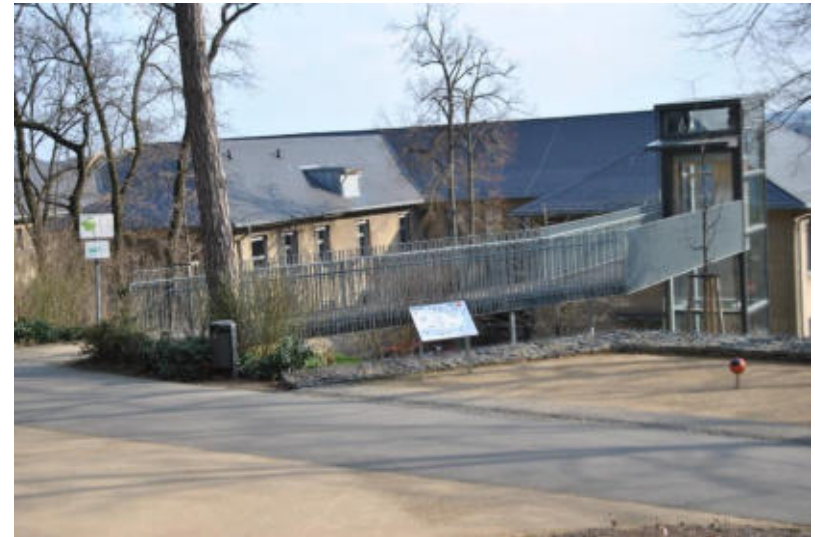
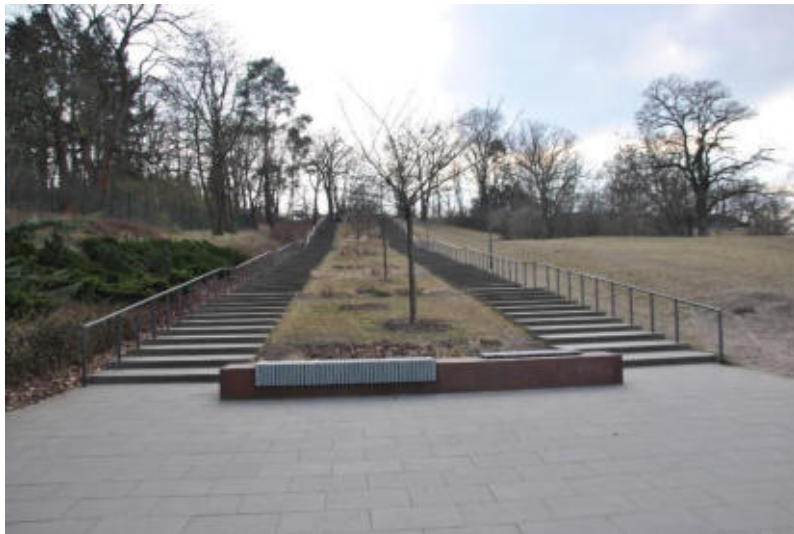
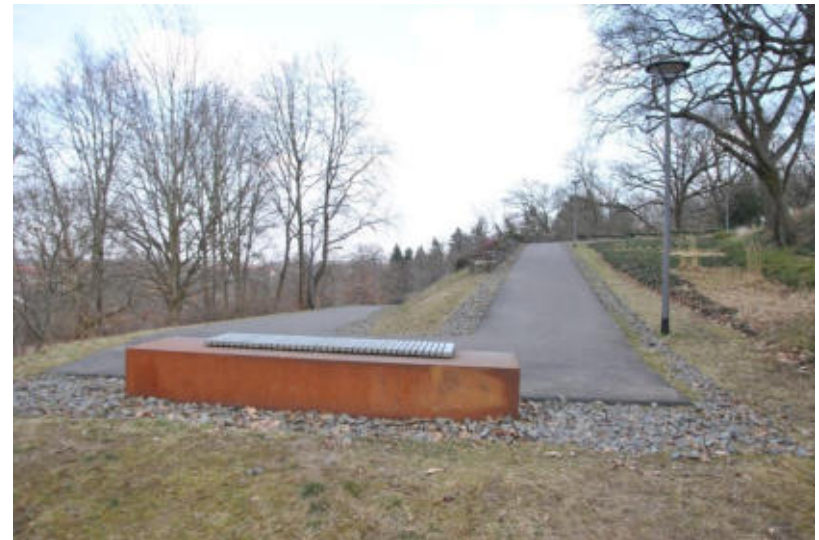
Barrierefreie Erschließung des Marienbergs
zur BUGA 2015

Nordaufgang mit Treppenanlage und Rampe
Fahrstuhl vom Klinikgelände
umlaufender Panoramaweg
