**Barrierefreie
Gestaltung des
öffentlichen Raums
in der historischen
Innenstadt**

Lösungsansätze für die barrierefreie Gestaltung des öffentlichen Raums in der historischen Innenstadt

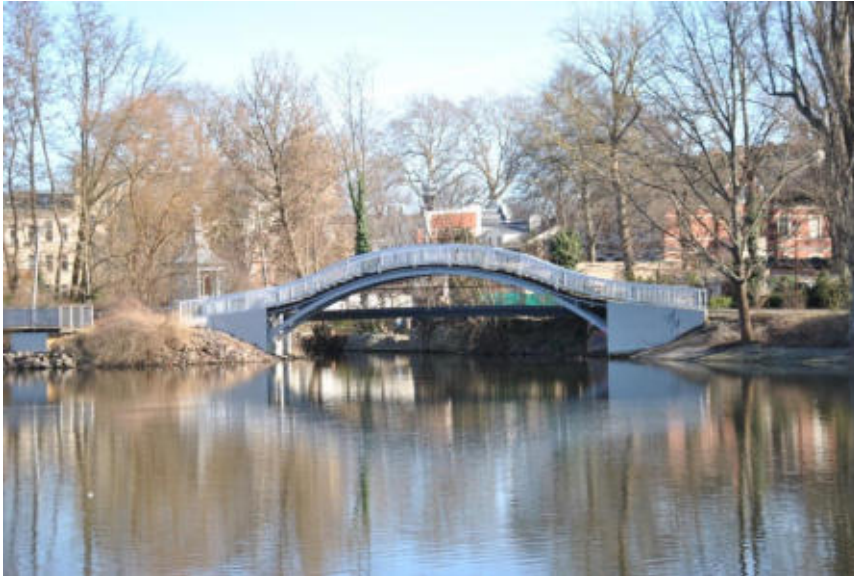
Gottfried-Krüger-Brücke,
sogenannte Bauchschmerzenbrücke
mit barrierefreier Bypass-Brücke von 2013

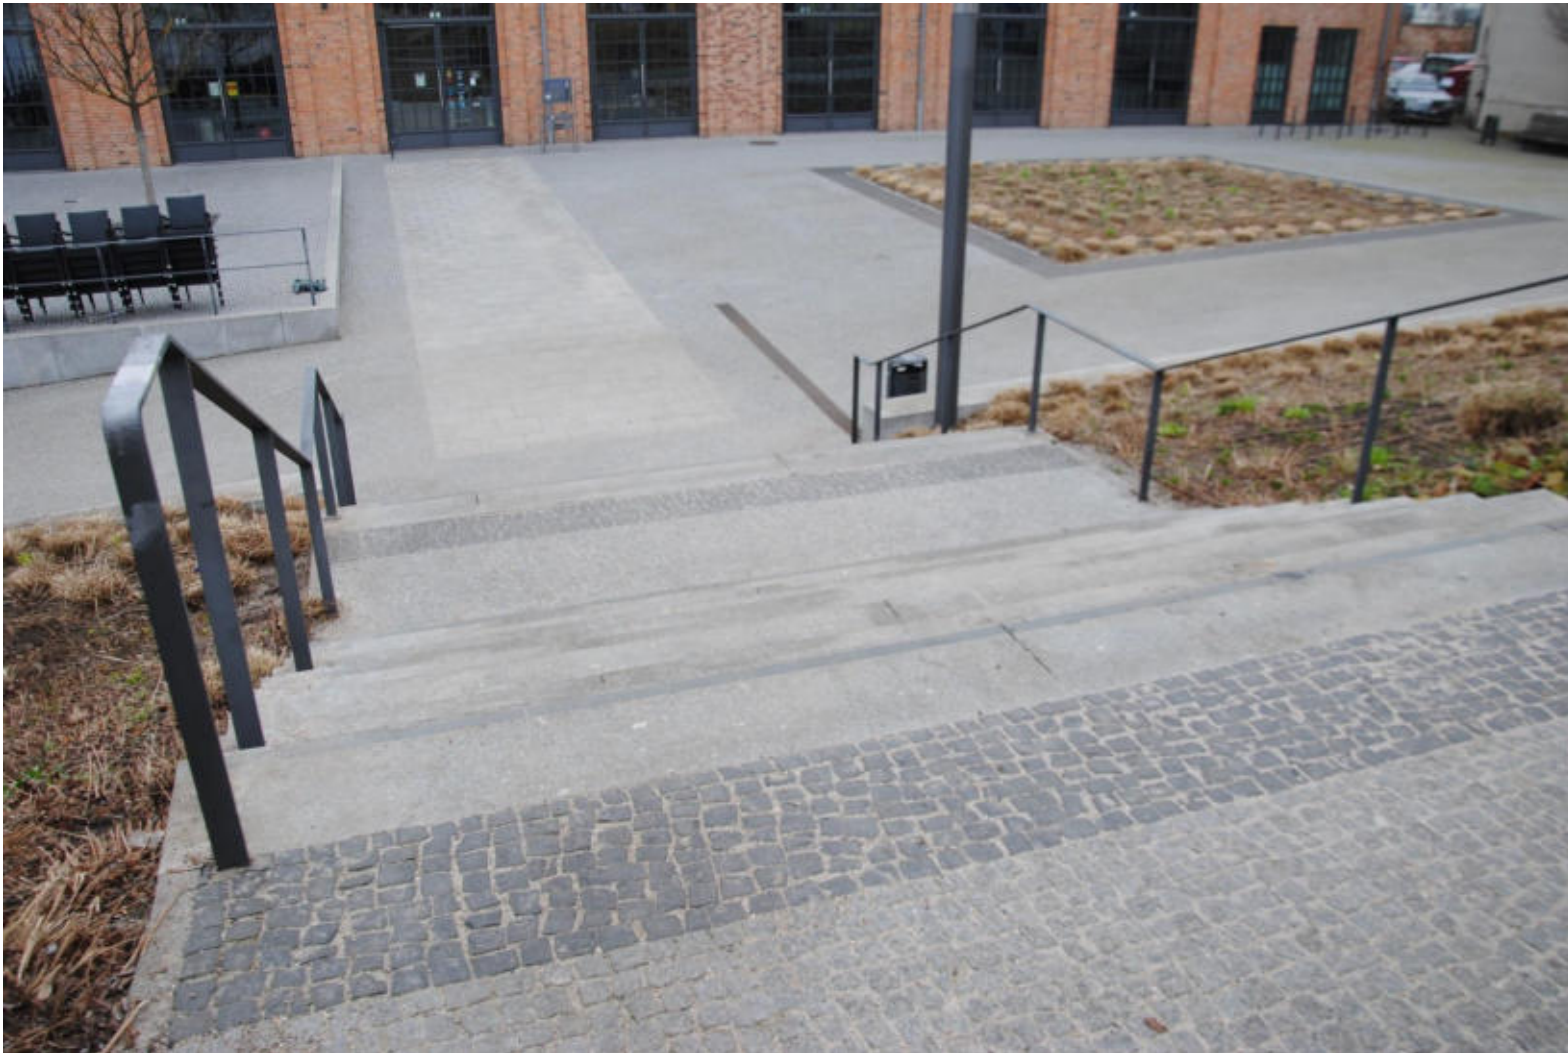
Vorplatz der Werft, Neugestaltung zur BUGA 2015

Treppe mit eingelassenen Stufenmarkierungen, Platz und Zuwegung mit rollstuhlgerechtem Gefälle

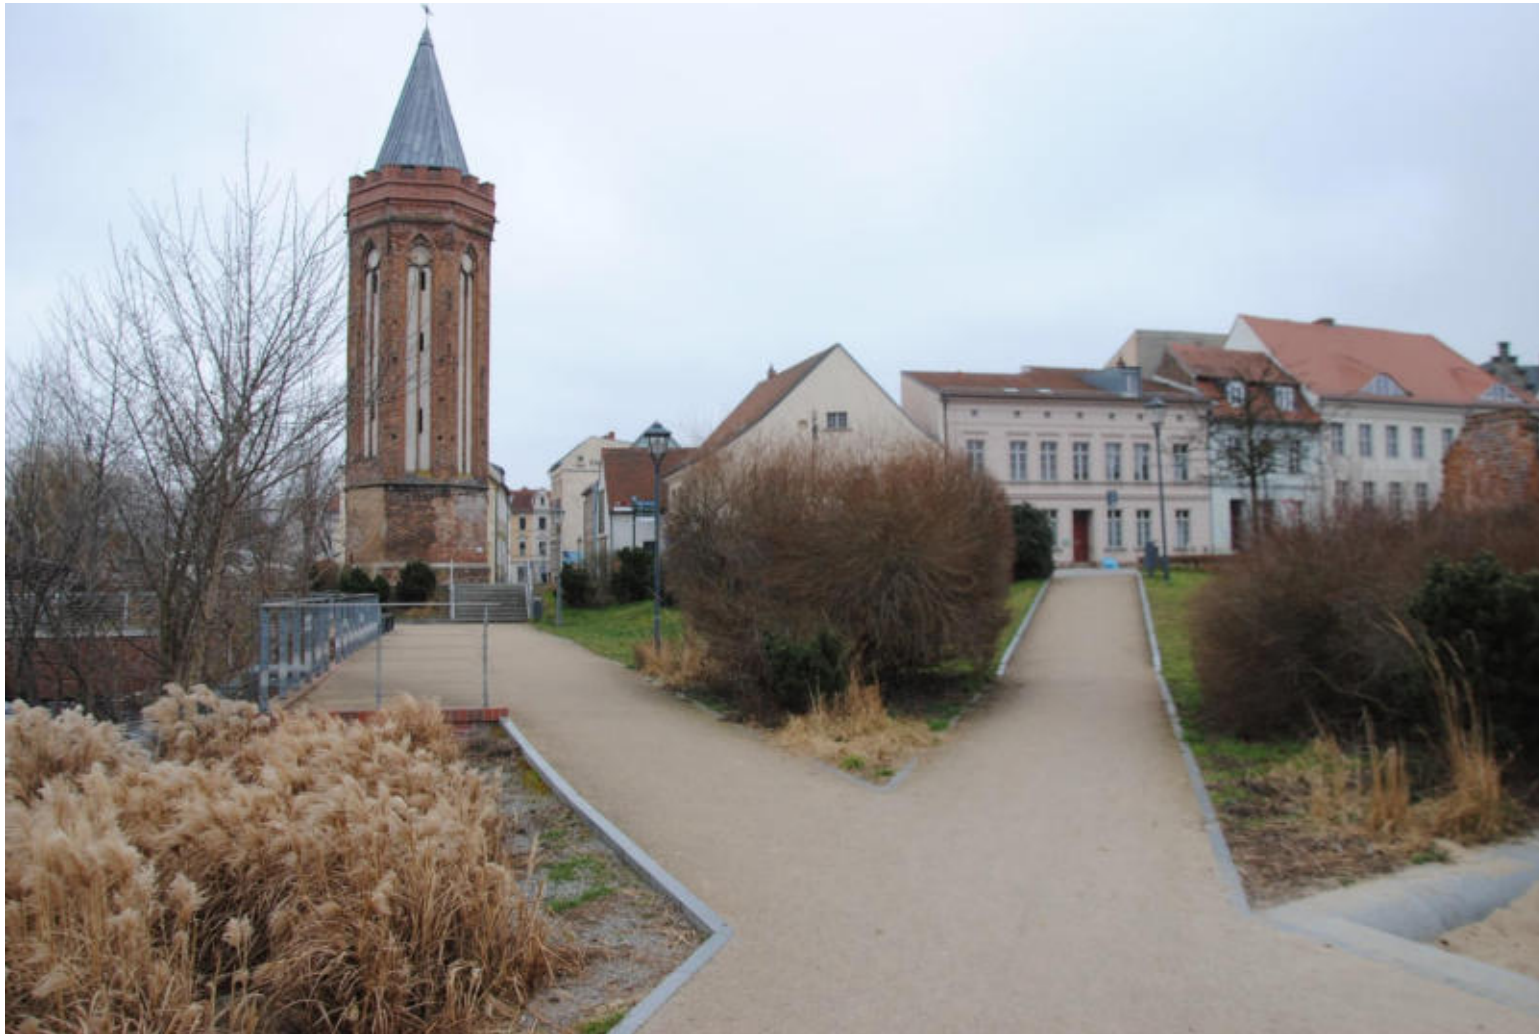
Uferpark, Neuanlage 2007-2008

Treppen und Wege mit leichtem Gefälle, Wegebefestigung mit gelblichen Asphalt

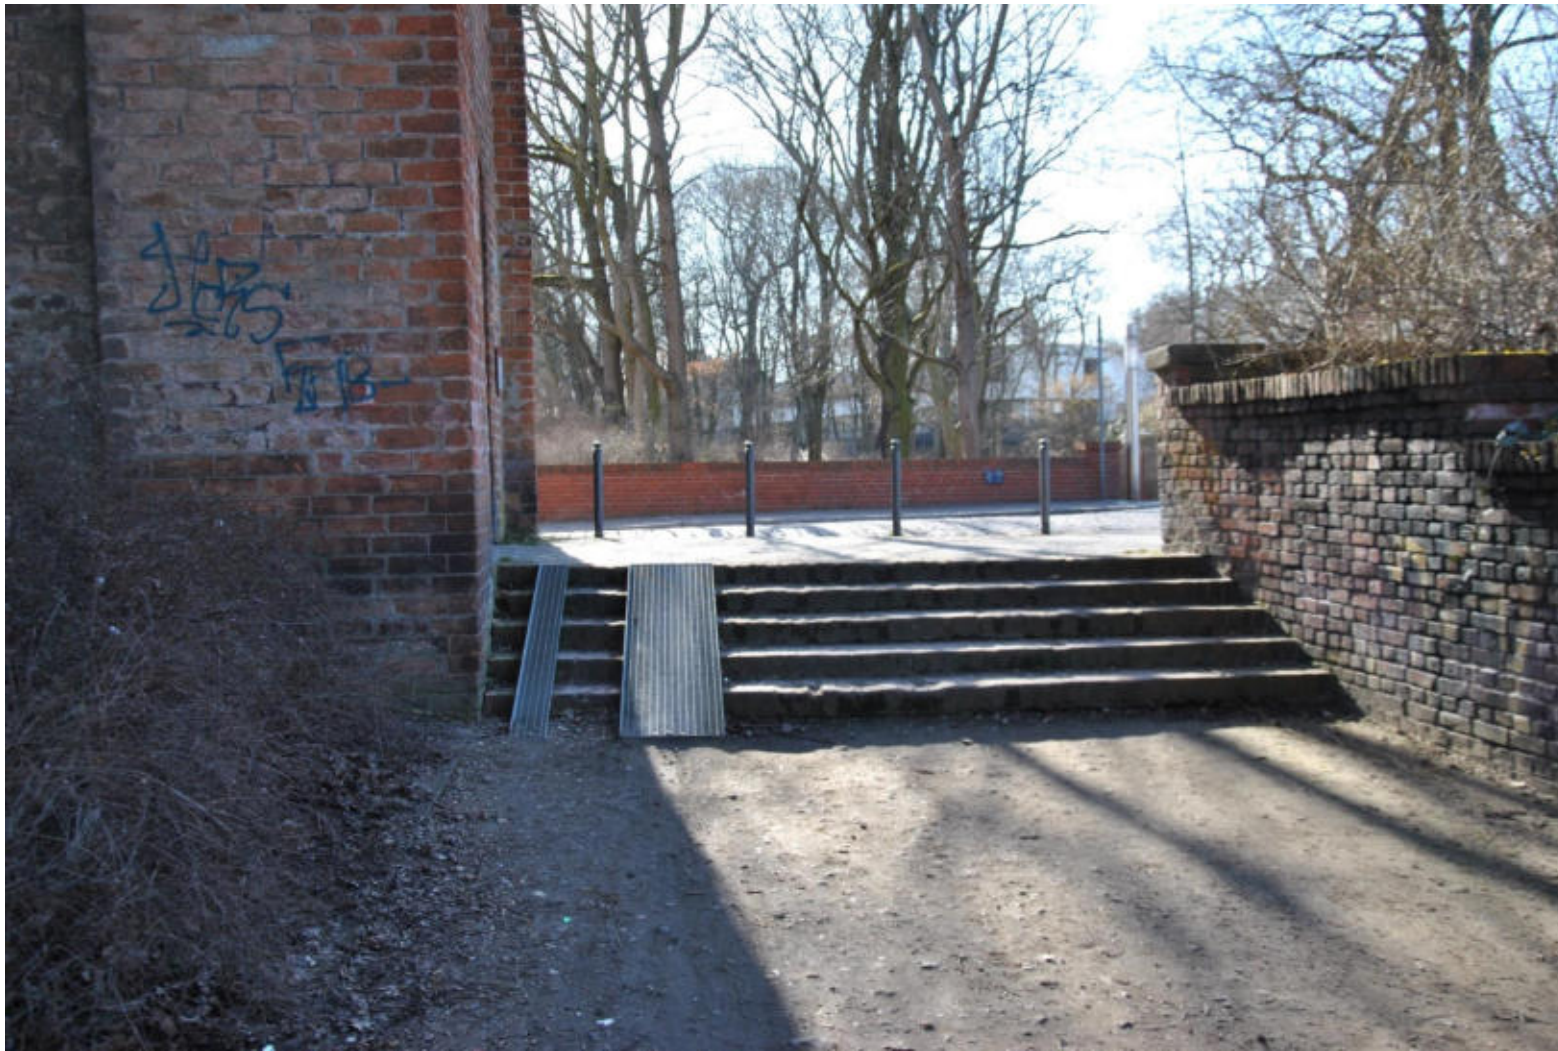
Provisorische Rampenlösung am Walther-Rathenau-Platz, Aufnahme 2021

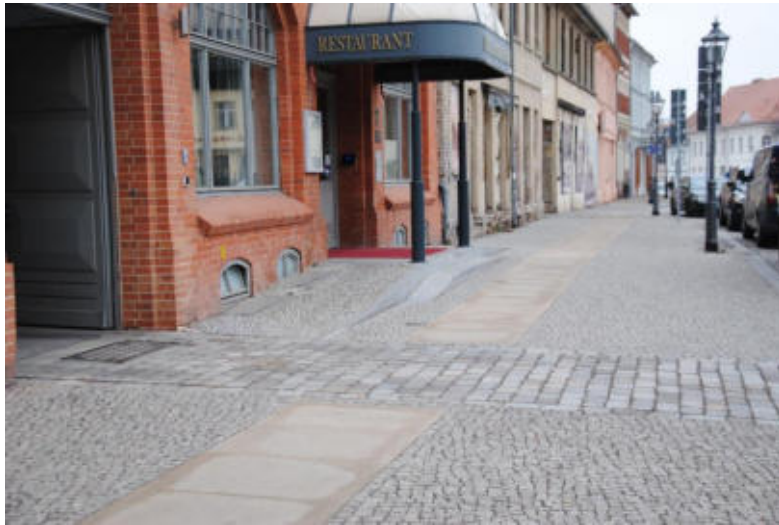
Hotel am Molkenmarkt, Eingangstreppe und Rampe in Pflasterung integriert

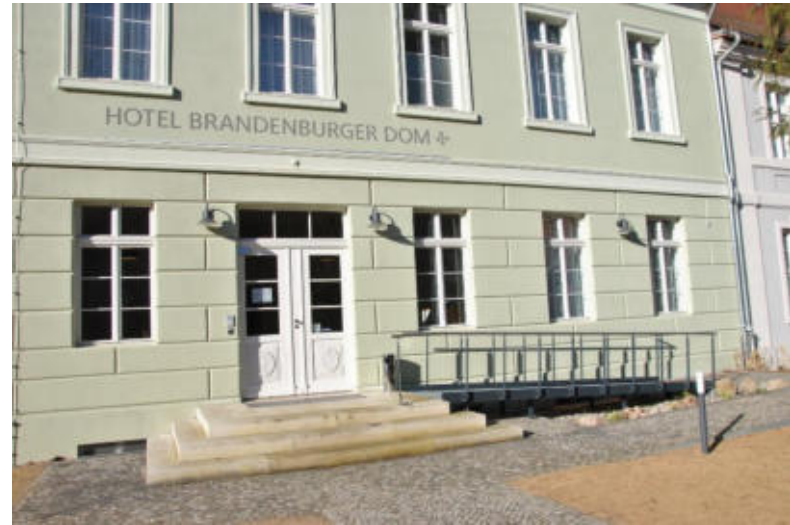
Hotel Brandenburger Dom, Freitreppe, ansteigendes Gelände als Übergang zur Rampe

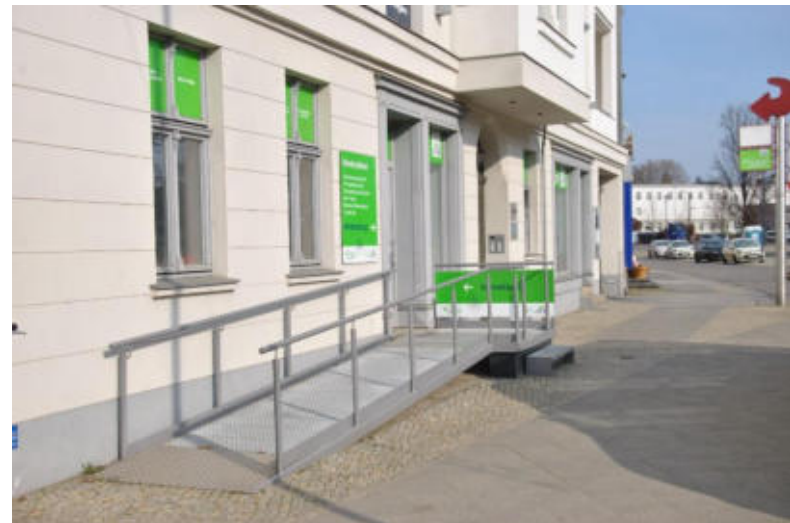
Geschäft am Nicolaiplatz mit vorgestellter Rampen- und Stufenanlage

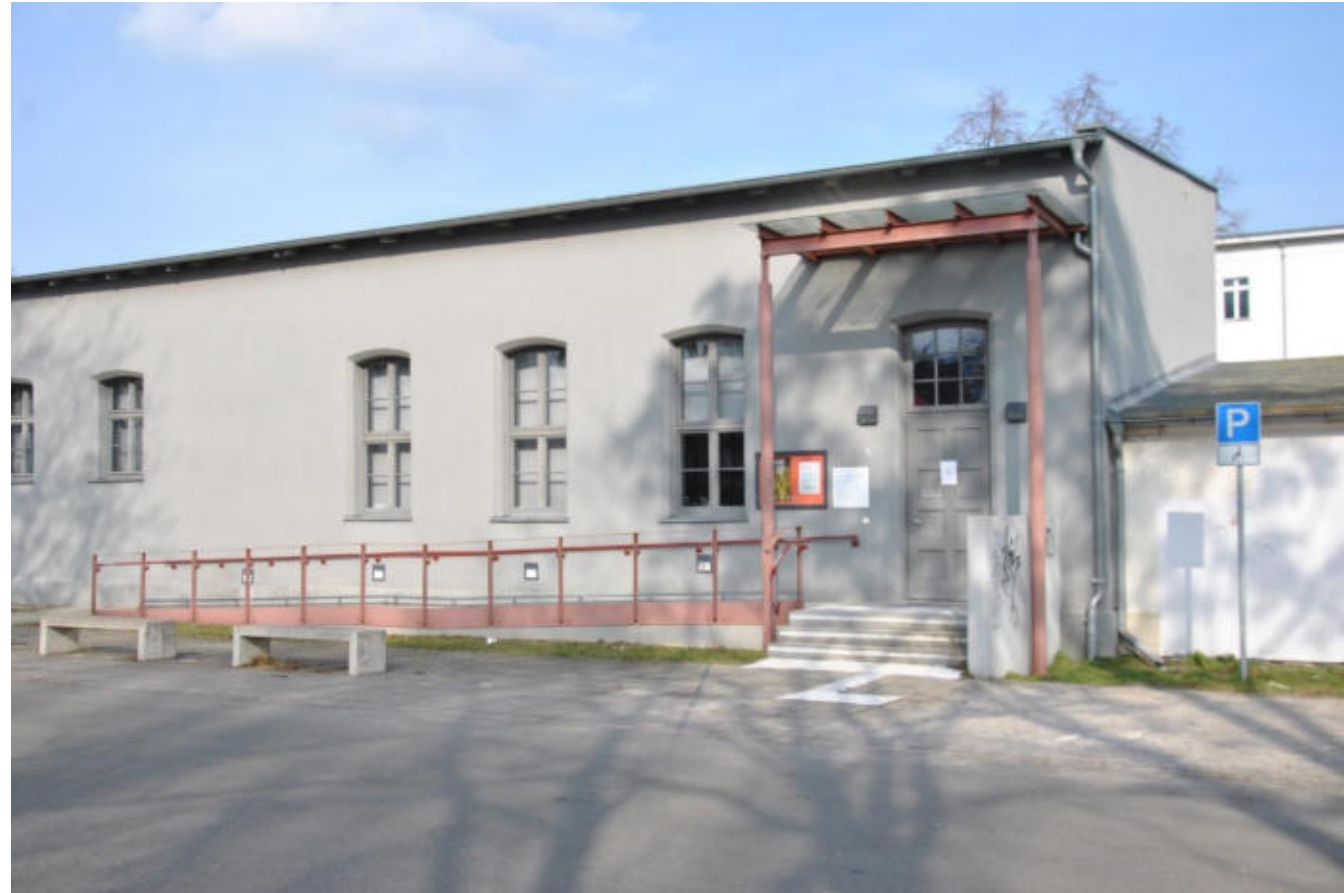
Gedenkstätte für die Opfer der Euthanasie-Morde, Zustand 2021
Eingangssituation mit nachträglich ergänzten Bodenindikatoren vom Behinderten-
parkplatz zur Eingangstür, kontrastreiche Informationstafel, Hinweise in Braille-
Schrift

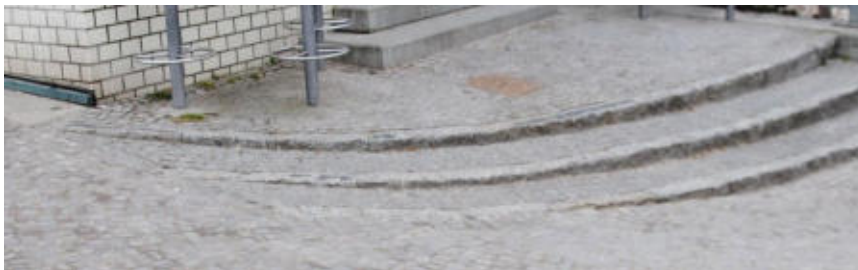
nachträgliche Stufenmarkierungen lösen sich vom
Untergrund

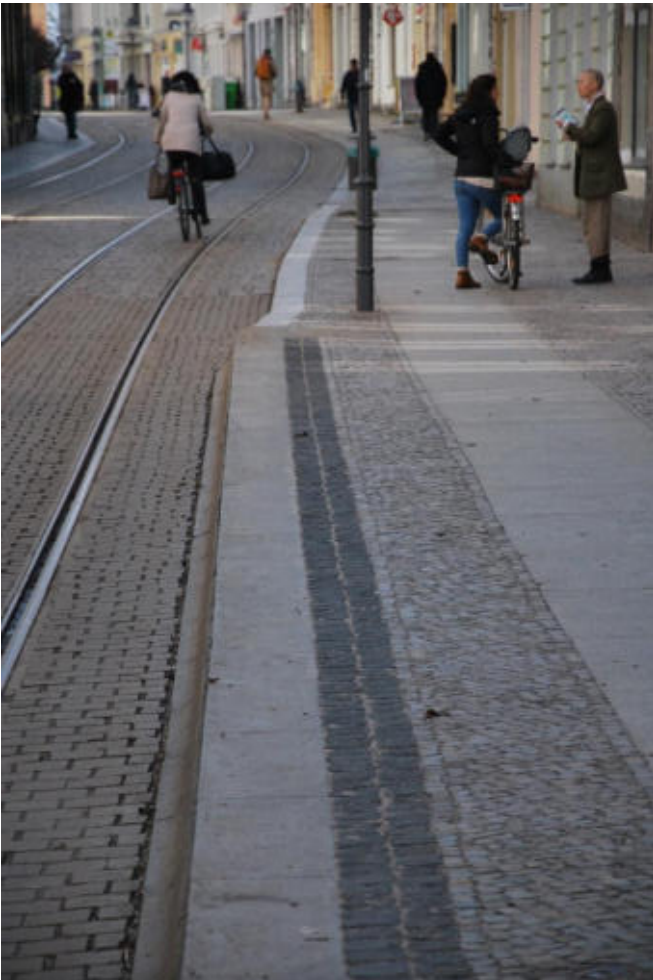
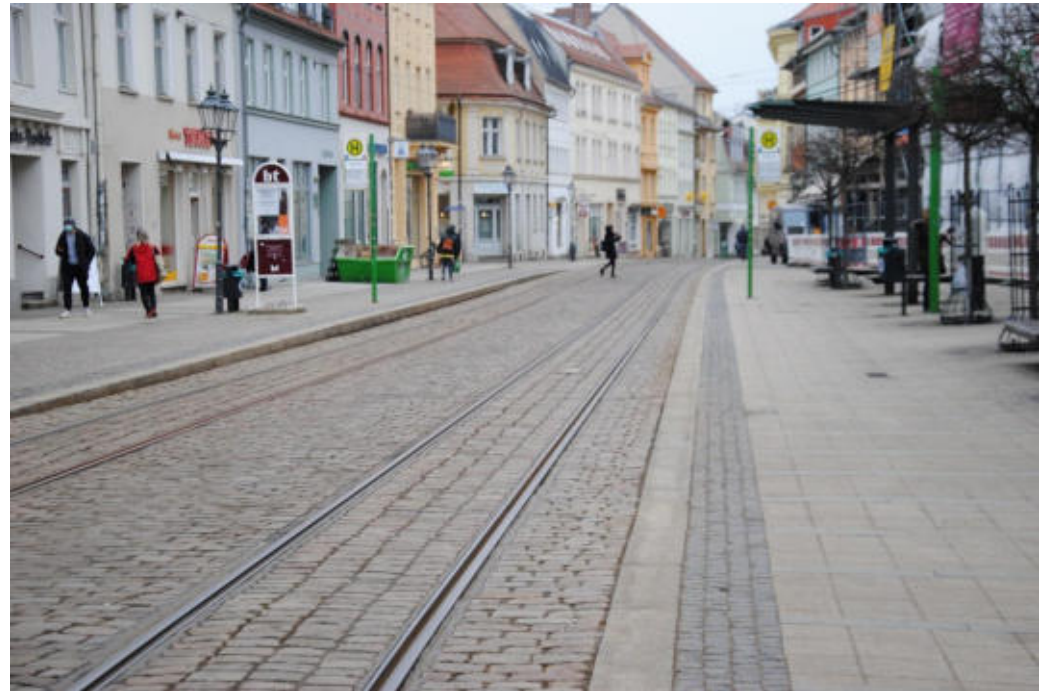
Hauptstraße
barrierefreie Haltestellengestaltung Mitte der 1990iger Jahre

Straßenquerung aufgrund der hohen Borde nur eingeschränkt möglich

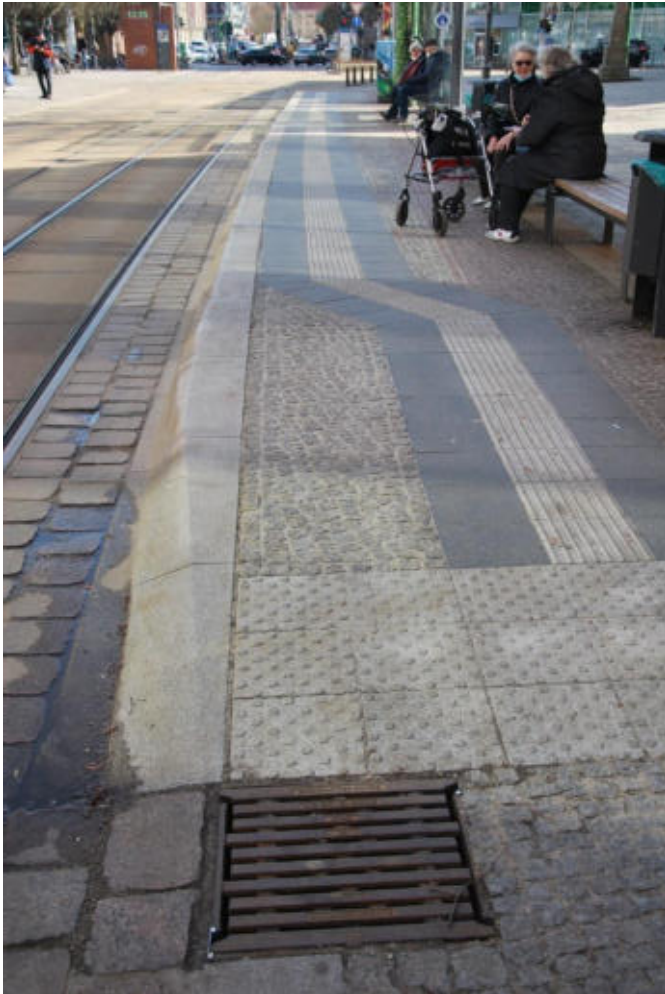
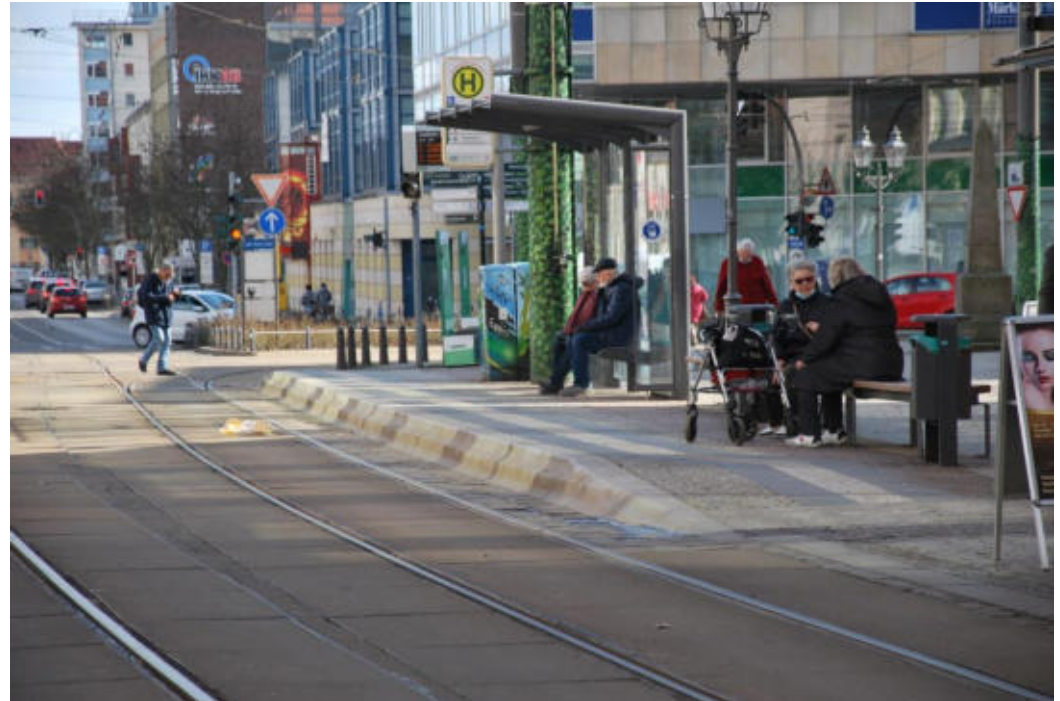
Hauptstraße/Neustadt Markt
barrierefreie Haltestelle 2017

Bodenindikatoren aus hellem Granit,
anthrazitfarbene Platten als Begleitstreifen

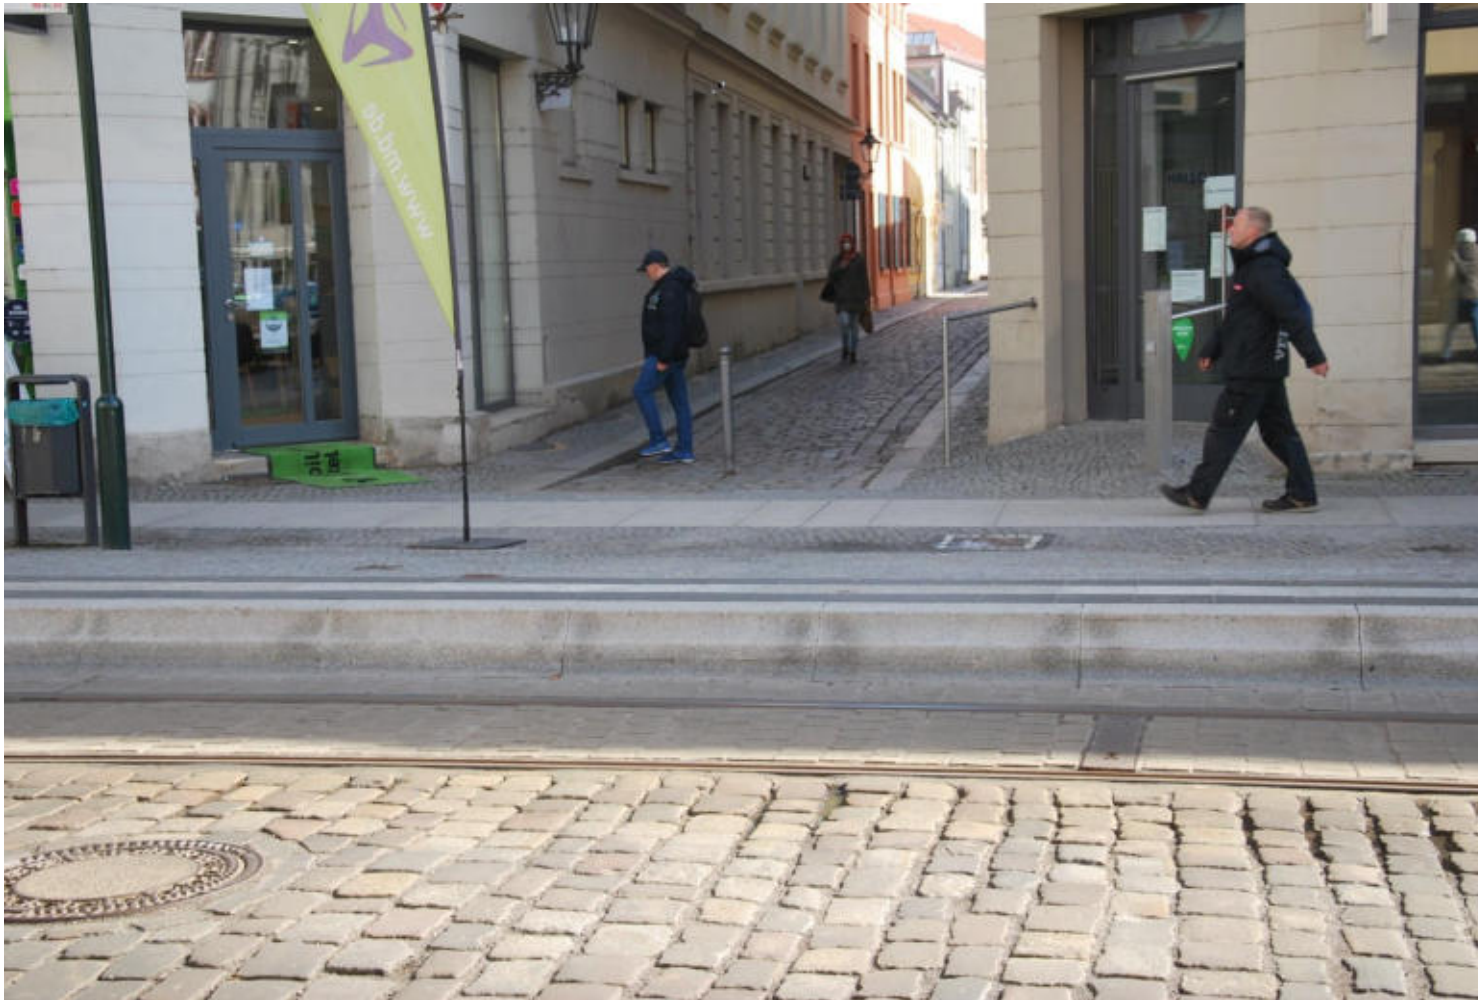
Steinstraße/Neustadt Markt

Barrierefreie Haltestelle von 2017 an der Stelle der historischen Straßeneinmündung Pauliner Straße zerschneidet das historische Straßennetz und erschwert die Überquerung der Steinstraße

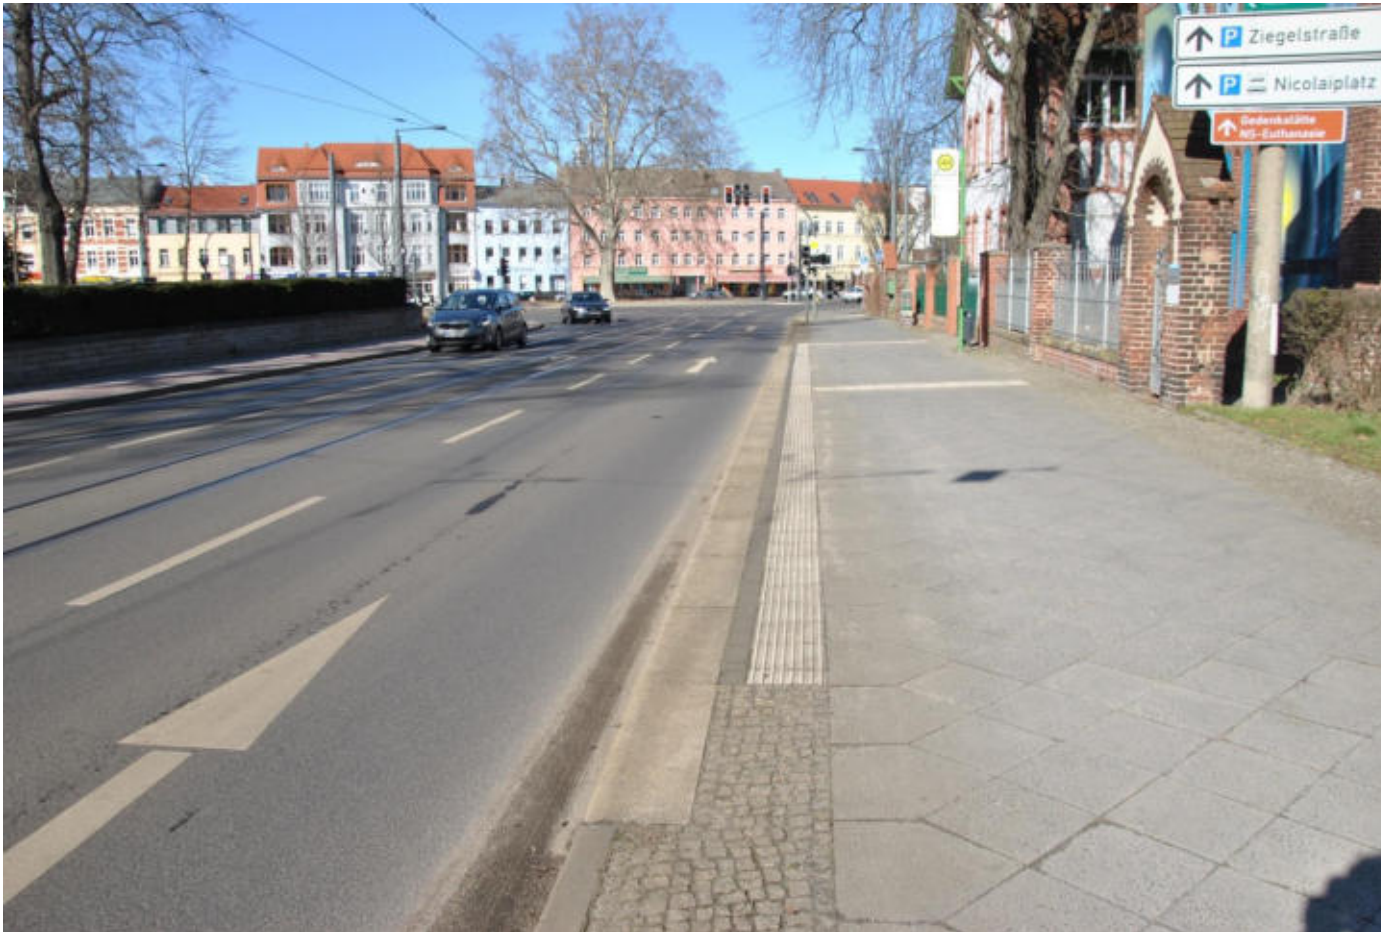
Neuendorfer Straße/Nicolaiplatz

Barrierefreie Haltestelle 2013 mit weißen Betonelementen eingefasst von Granitpflaster
