# LAS EXCAVACIONES EN LA PUERTA DE SEVILLA

DOLORES RUIZ LARA  
Oficina de Arqueología GMU

## RESUMEN

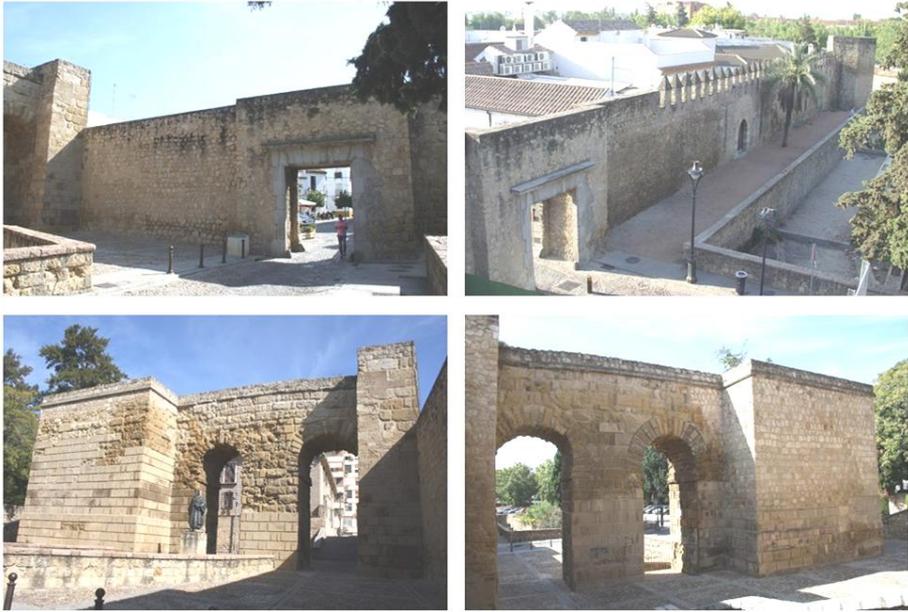
Este nuevo recinto fortificado responde al contexto de inestabilidad interna del reino castellano y la constante amenaza que suponía el reino nazarí, y su diseño constituye una ampliación de la superficie amurallada hasta llegar al cauce del arroyo del Moro, con el objeto de proteger el ángulo suroccidental de la ciudad mediante un complejo defensivo formado por muralla, torres, antemuro y foso, este último formalizado por el propio cauce del arroyo, e incorporando junto a la Puerta de Sevilla una potente torre albarrana (MURILLO *et alii*, 2010, 227) (Fig. 2).

Fig. 2. Puerta de Sevilla y torre albarrana

Con respecto a la torre albarrana, se construyó en el reinado de Enrique II (1333-1379) para defender la Puerta de Sevilla y la entrada al Alcázar Viejo, al igual que las demás torres de estas características, como la torre de la Malmuerta y la torre junto a la Puerta de Gallegos, documentada en la intervención arqueológica realizada en 1993 en el Paseo de la Victoria (MURILLO *et alii*, 1999). Está situada al norte de la puerta y presenta una planta cuadrangular con doble arco de sillería almohadillada (LEÓN *et alii*, 2008, 283).

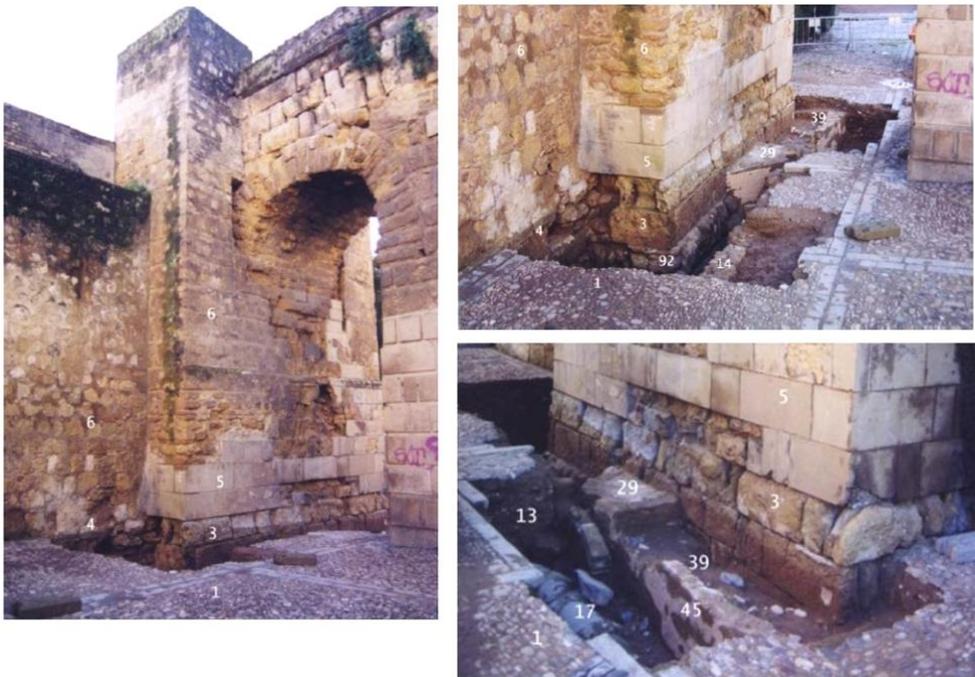
Fig. 5. Corte 7

El Corte 7 (Fig. 5) se situó en el ángulo formado entre la cara norte del pilar de arranque de los arcos de la torre albarrana y el paramento externo de la muralla, ampliándose con posterioridad en dirección sur para incorporar la cara oeste del pilar, por lo que presentaba una planta irregular con unas dimensiones de 8,90 m. en sentido norte-sur y 3,04 m. de anchura máxima en sentido este-oeste. El objetivo de su excavación era evaluar el estado de conservación de la muralla y del pilar de arranque de los arcos, así como establecer la relación entre ambas estructuras.

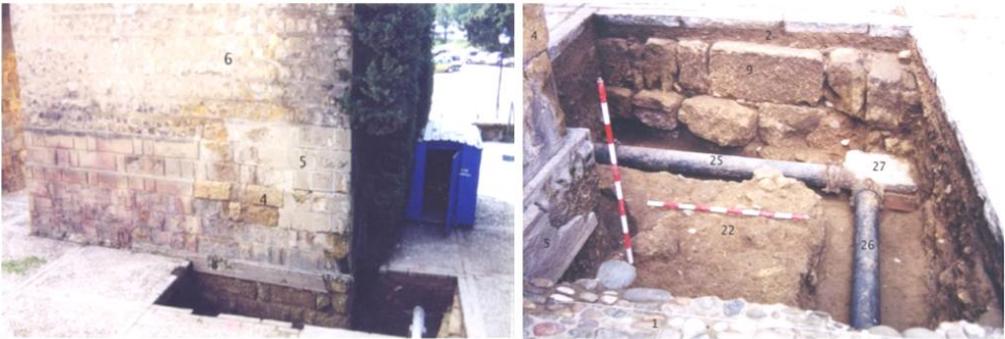
Fig. 6. Corte 8

El Corte 8 (Fig. 6) se localizó en el ángulo noroeste de la torre albarrana para intentar documentar su cimentación, presentaba planta en forma de L y unas dimensiones de 5,92 m. en sentido este-oeste y 2,86 m. en sentido norte-sur.

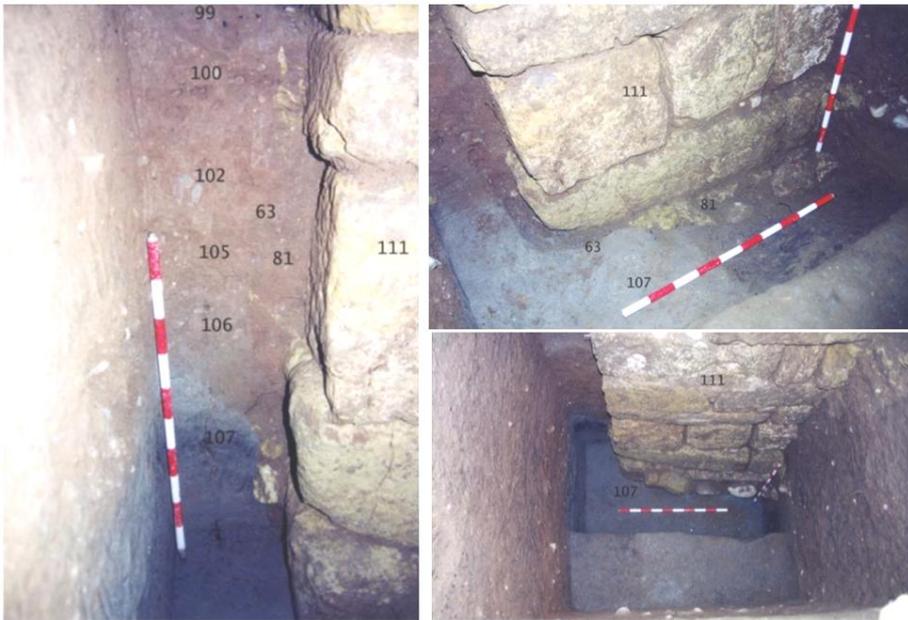
Los resultados permitieron identificar el inicio de la ocupación de este espacio en época romana (Fig. 7) a través de un estrato del Corte 8 constituido por gravas y arcillas de color gris oscuro (U.E. 106), que se disponía sobre varios niveles arcillosos carentes de material arqueológico (UU.EE. 107, 108 y 109), y estaba cortado por la zanja de cimentación de la torre (U.E. 63), así como un pavimento de gravas (U.E. 103) sobre un estrato de preparación formado por gravas y arena (U.E. 105). Los niveles de amortización de este pavimento (UU.EE. 100 y 102) presentaban abundantes escorias de metal y vidrio que se pueden relacionar con la posible existencia de fundiciones en el entorno, extramuros de la ciudad romana.

Fig. 7. Corte 8. Estratos romanos

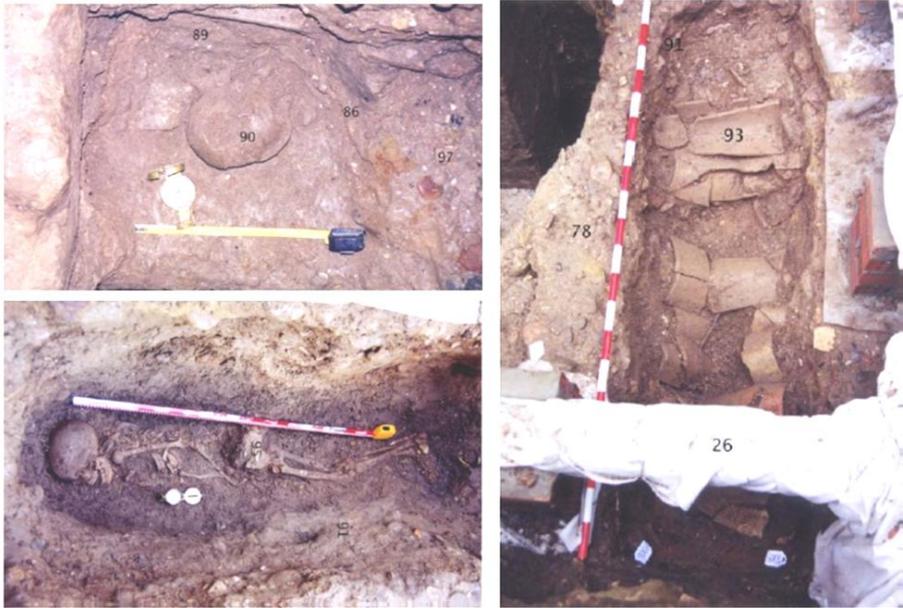
La segunda fase correspondía al uso funerario de este espacio por la presencia de dos inhumaciones en fosa simple (Fig. 8). La primera (tumba 2) pertenecía a un individuo infantil del que sólo se pudo excavar el

cráneo (U.E. 90) situado en el extremo sur de la fosa y orientado hacia el este, ya que el resto se introducía en el perfil. En el estrato de colmatación de la fosa (U.E. 89) se recuperó un fragmento de ataífor con decoración epigráfica de verde y manganeso que aportaba una cronología del siglo X. La tumba conservaba una cubierta de tejas (U.E. 88) y estaba cortada por la zanja de cimentación de la torre (U.E. 63).

Fig. 8. Corte 8. Época califal: tumba 2 (cráneo) y tumba 3

La tumba 3 contenía un individuo adulto (U.E. 95) depositado en posición decúbito lateral derecho, con orientación sur-norte y una cubierta de tejas dispuesta en sentido perpendicular al eje de la tumba (U.E. 93). El material cerámico (bordes de jarra de cuerpo globular, borde de lebrillo, fragmento de candil de cuerpo bitroncocónico, cerámica con decoración verde y manganeso, vidriada melada y vidriada con decoración de manganeso) recuperado en el estrato de colmatación de la fosa (U.E. 94) remitía asimismo a un contexto cronológico entre los siglos X-XI.

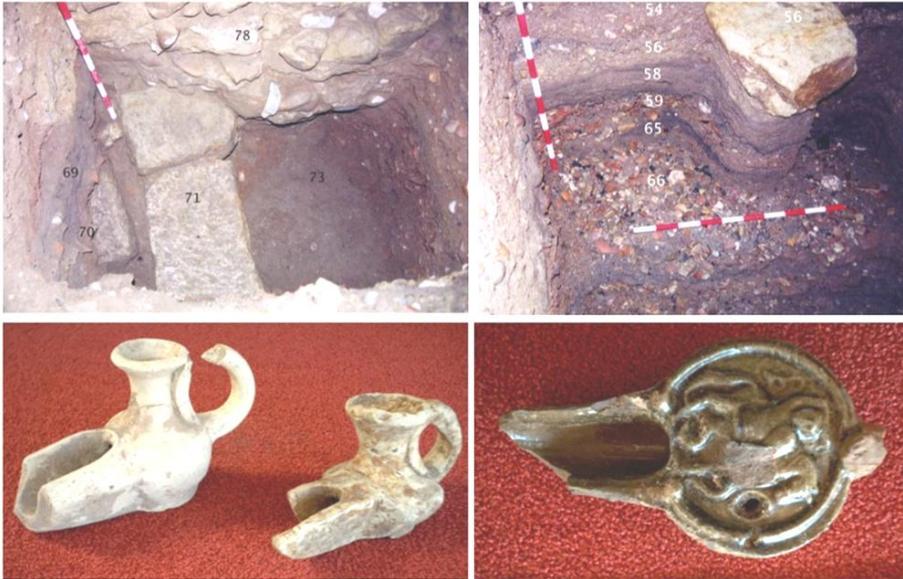
La primera fase identificada en el Corte 7 (los trabajos se interrumpieron como consecuencia de las reducidas dimensiones del espacio intervenido y la profundidad alcanzada, impidiendo completar la secuencia estratigráfica) correspondía a la formación de niveles de aporte antrópico (U.E. 73) y abundante material cerámico fechable en el siglo XIII (Fig. 9), que demuestra el uso del entorno del arroyo como vertedero. Sobre este paquete de relleno se disponía una estructura de la que sólo se conservaba una hilada de sillares de calcarenita con orientación noroeste-sureste (U.E. 71), de funcionalidad desconocida y fechada en el siglo XIII, que estaba cubierta por nuevos vertidos con abundantes restos de cerámica (UU.EE. 59, 66 y 70) que alternaban con estratos de matriz limosa y color grisáceo procedentes de las crecidas del arroyo (UU.EE. 58, 65 y 69). Este vertedero proporcionó un interesante repertorio cerámico perteneciente a los siglos XII y XIII, que destacaba dentro de la secuencia por el buen estado de conservación de los restos materiales, entre los que sobresalen varios candiles (UU.EE. 59 y 69).

Fig. 9. Corte 7. Vertedero con cerámica del siglo XIII

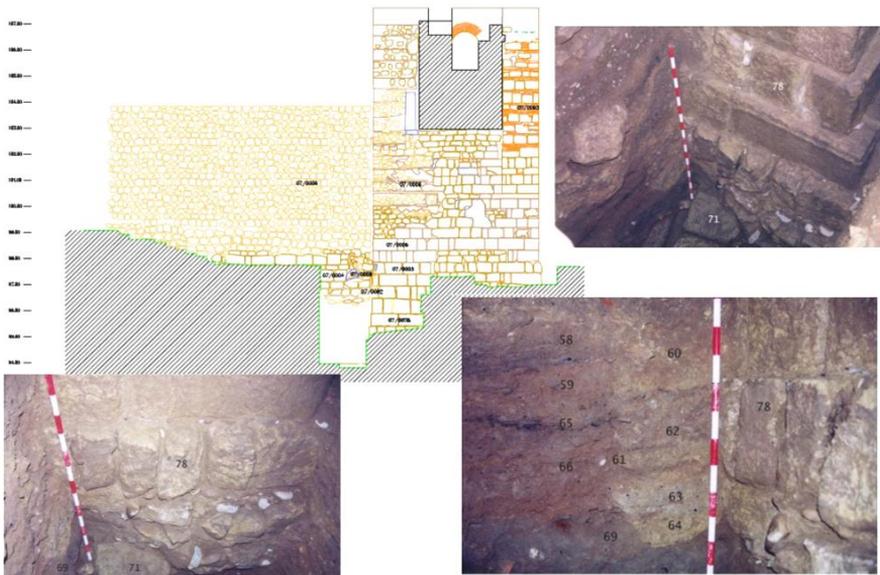
Corresponde a este período la construcción del pilar (Corte 7) y la torre (Corte 8). En relación con el pilar (Fig. 10), su zanja de cimentación (U.E. 61) cortaba a los estratos que constituían el vertedero citado con anterioridad, y su relleno (UU.EE. 60, 62, 63 y 64) contenía fragmentos cerámicos

fechados en la segunda mitad del siglo XIV, junto con abundantes restos de la picadura resultante de la retalla de los sillares a pie de obra.

Fig. 10. Corte 7. Cimentación del pilar

Su cimentación se ejecutó mediante zampeado, un sistema escalonado que va reduciendo en altura la superficie de apoyo, presentando cinco retranqueos o escalones a lo largo de algo más de 2,00 m. de altura, para mantener después la alineación (Fig. 11). La base de la cimentación avanzaba 0,40 m. con respecto al eje, mientras las siguientes hiladas van reduciendo progresivamente el retranqueo. Presentaba unas dimensiones de 1,48 x 1,15 x 0,30 m., no había sufrido alteraciones posteriores y estaba conformada por una base de mampuestos de calcarenita y cantos rodados unidos con abundante mortero de cal que calzaban una hilada de tizones, a partir de la cual comenzaba el alzado de sillares de calcarenita con una altura total 11,50 m., algunos almohadillados, alternando sogas y tizones sin seguir un eskena determinado y, en ocasiones, calzados con ripios planos y unidos con mortero de cal, aunque las reformas posteriores impidieron realizar una lectura correcta de los paramentos originales.

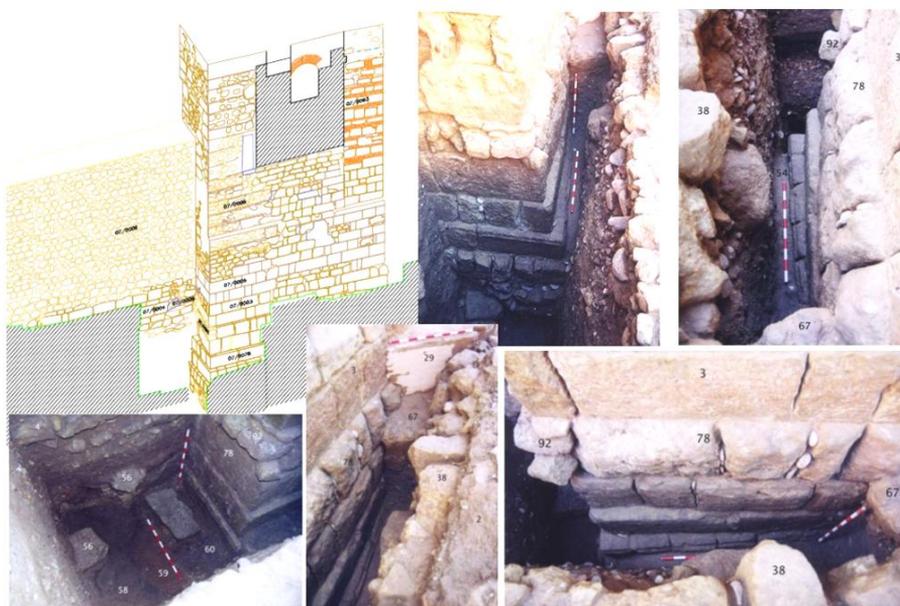
Fig. 11. Corte 7. Cimentación del pilar

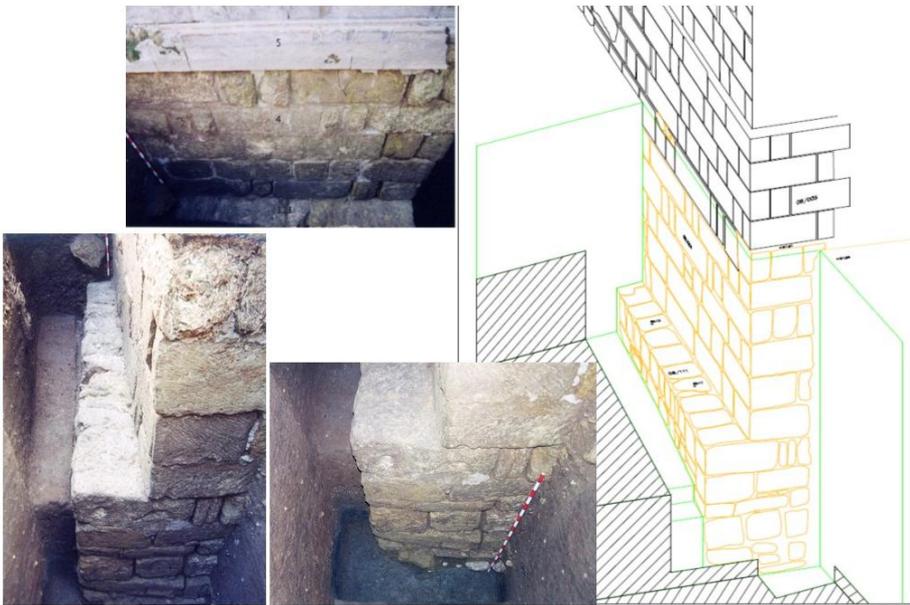
La construcción de la torre es contemporánea a la del pilar, respondiendo a un proyecto unitario ejecutado en el último tercio del siglo XIV. Presenta planta cuadrangular y está realizada con sillares de calcarenita, en algunos casos almohadillados y dispuestos a soga y tizón. Su cimentación estaba formada por una zapata (U.E. 111) con una altura de 2,35 m. y retranqueada sólo en la cara norte, con una hilada de tizones en su parte superior y sobresaliendo respecto al alzado 0,54 m. (Fig. 12).

Fig. 12. Corte 8. Cimentación de la torre

La construcción de la torre es contemporánea, puesto que responde a un mismo proyecto y así lo corrobora el material del relleno de su zanja de cimentación, que corta un potente paquete estratigráfico que abarca desde el siglo XIII hasta época romana. Presenta planta cuadrangular, con una cimentación mediante zapata y alzado de sillares de calcarenita.

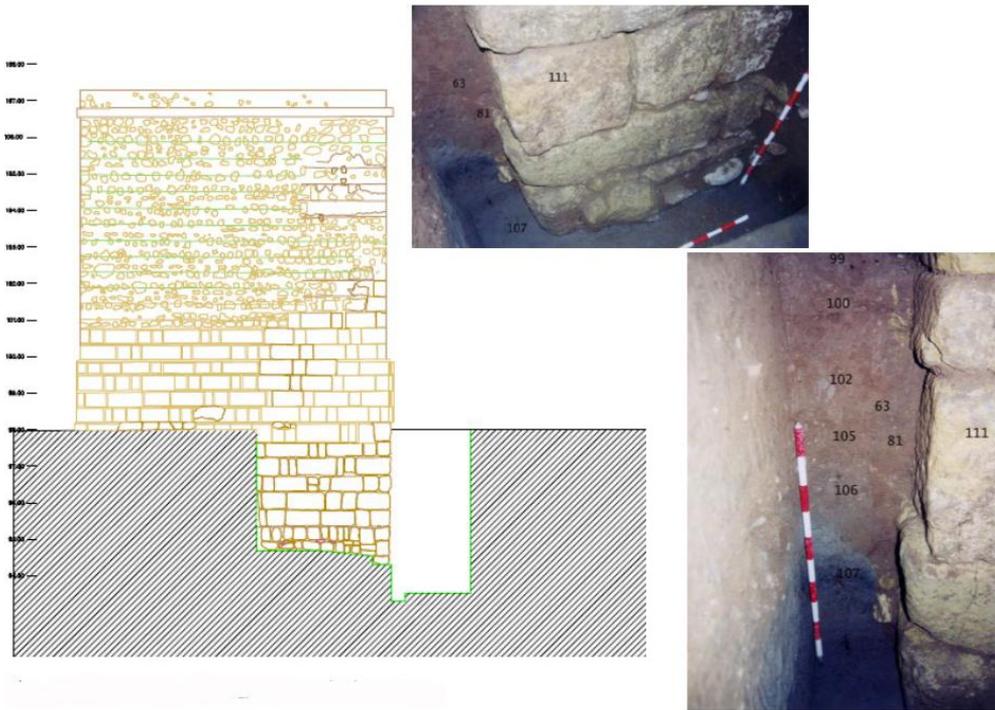
El relleno de su zanja de cimentación (UU.EE. 69 y 81) (Fig. 13) contenía un material cerámico de amplia cronología, desde producciones romanas (tapaderas, cerámica de tradición indígena), islámicas (cerámica pintada, con decoración verde y manganeso, vidriados) y del siglo XIII. Este abundante repertorio cerámico resulta lógico dadas las dimensiones de la zanja (U.E. 63), que llegaba a alcanzar 3,00 m. de profundidad, cortando unidades estratigráficas que abarcaban desde el siglo XIII hasta época romana.

Fig. 13. Corte 8. Cimentación de la torre

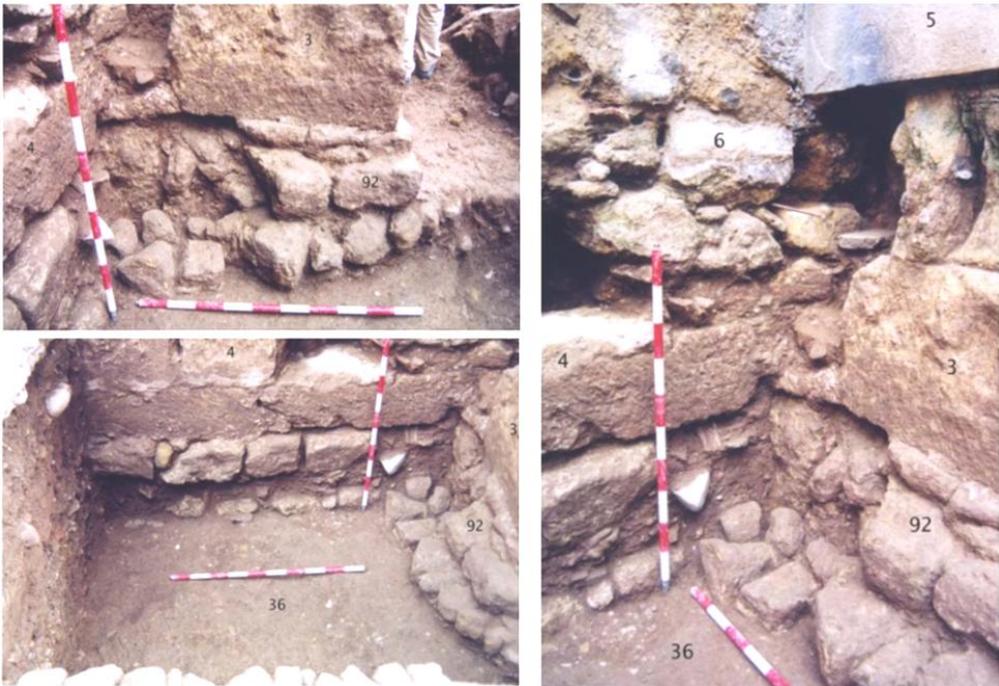
En un momento indeterminado, situado entre finales del siglo XIV y la primera mitad del siglo XV, se produjo un derrumbe parcial del pilar y su posterior reparación. Presumiblemente, el debilitamiento de esta estructura fue consecuencia de la acción del agua del arroyo, que debía llevar bastante fuerza en este punto, apenas distante unos 500 m. del río, a lo que se une la escasa resistencia y el alto grado de erosión característicos de la piedra calcarenita. Su reparación, documentada en el ángulo noroeste del pilar (Fig. 14), se ejecutó mediante el recalce de algunos sillares, cuyos apoyos se habrían debilitado, con mampuestos de calcarenita (U.E. 92) y se pudo fechar en la primera mitad del siglo XV gracias a los materiales recuperados.

Fig. 14. Corte 7. Reparación del pilar

Es probable que el colapso y ulterior reparación afectara a otros puntos de la estructura, pero las obras de restauración posteriores impidieron identificar esas supuestas actuaciones.

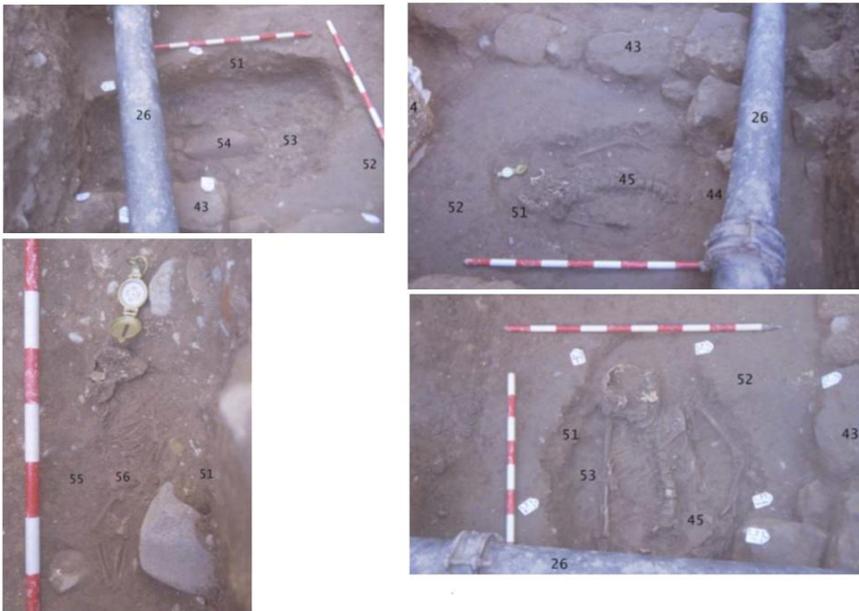
En el Corte 8 se constató un nuevo uso funerario, manifestado por la presencia de dos enterramientos (Fig. 15). El primero correspondía a una inhumación infantil (U.E. 55) que por sus dimensiones y consistencia ósea pudiera pertenecer a un neonato. Presentaba orientación sur-norte, ligeramente girado hacia el este, y estaba cubierto por dos tejas (U.E. 54) alineadas respecto al eje del individuo.

Fig. 15. Corte 8. Enterramientos

Sobre esta cubierta se depositó un individuo adulto (U.E. 45), posiblemente una mujer por la morfología de su pelvis, orientado también en sentido sur-norte y en posición decúbito supino, con la cabeza inclinada hacia el hombro derecho, el brazo derecho extendido y el izquierdo ligeramente flexionado. Destacaba la acumulación de clavos de hierro a la altura de sus extremidades superiores, mientras las inferiores no se pudieron excavar por quedar el perfil del corte a la altura de las rótulas. Los estratos de colmatación de esta tumba (UU.EE. 41 y 44) aportaron materiales encuadrables en el siglo XV y estaba cubierta por fragmentos de calcarenita, cantos rodados y algunos ladrillos.

En el siglo XV se constata la presencia de nuevos enterramientos (Corte 8), una inhumación infantil cubierta por dos tejas sobre la que se depositó un individuo adulto en posición decúbito supino, orientado en sentido sur-norte y parcialmente excavado, destacando la presencia de numerosos clavos de hierro en sus extremidades superiores. La exigua documentación obtenida en estas tumbas dificulta su adscripción cultural, puesto que se disponían en simples fosas, carecían de ajuar y no contaban con ningún elemento singular para su encuadre.

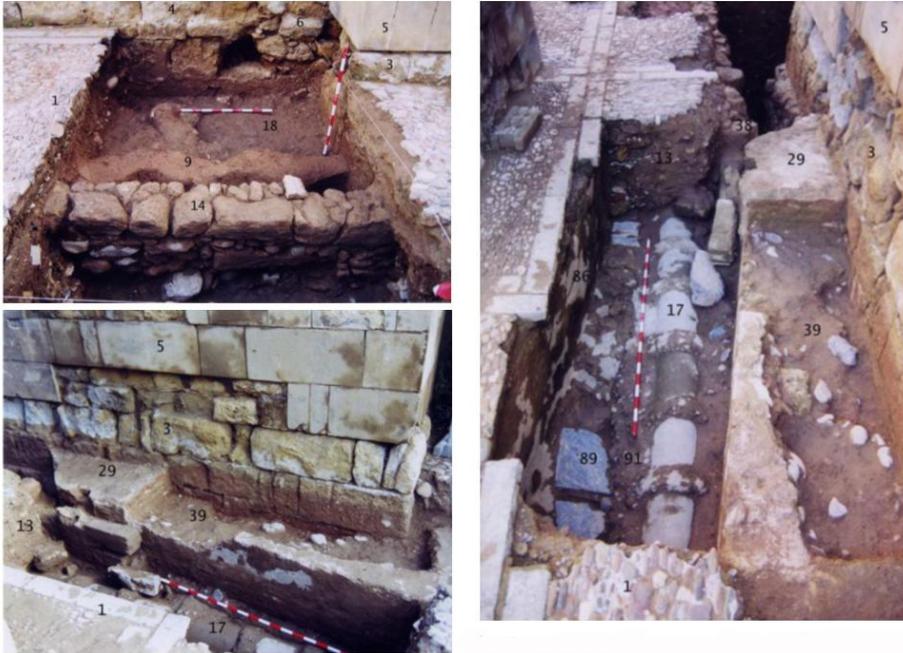
Se documentaron por la presencia en el Corte 7 de algunos estratos de colmatación y varias estructuras (UU.EE. 14, 29, 38, 39, 86 y 89) que se disponían bajo el primer arco, paralelas al pilar y a la muralla y orientadas en sentido noroeste-sureste. Los restos materiales recuperados en el relleno la zanja de cimentación de la estructura UU.EE. 14-38 permitieron

situar su construcción entre los siglos XVIII y XIX. La estructura U.E. 89 mantenía la misma alineación y ambas fueron arrasadas por la instalación de un colector de cemento (U.E. 17) relacionado con el encauzamiento del Arroyo del Moro (Fig. 16).

Fig. 16. Corte 7. Época moderna y contemporánea

A partir del siglo XIX se levantaron varias estructuras en el Corte 7, construidas con ladrillo (U.E. 29) o con mampostería, ladrillo y mortero de cal (UU.EE. 39 y 86), la primera de las cuales presentaba una planta trapezoidal y actuaría como un machón de refuerzo de la cara interna del pilar, que debía presentar serios problemas estructurales. Las estructuras 39 y 86 tienen las mismas características morfológicas y se disponían paralelas entre sí, quedando entre ambas un espacio por donde podrían discurrir las aguas del arroyo, por lo presumiblemente estarían vinculadas con las obras de su encauzamiento y de refuerzo y protección de la base de los pilares.

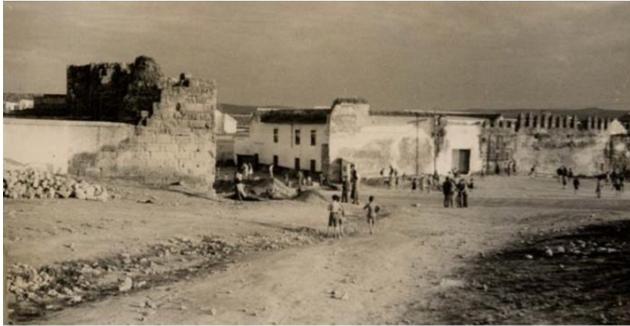
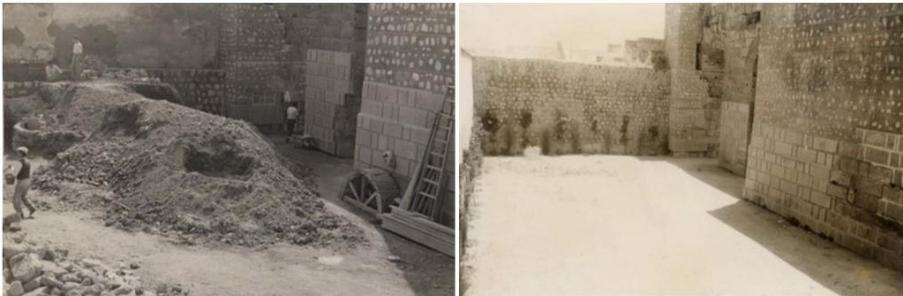
La situación de ruina y abandono que presentaba el entorno de la Puerta de Sevilla a mediados del siglo XX queda plasmada en la documentación fotográfica de la época. Para paliar este deterioro y con la intención de recuperar este espacio urbano y poner en valor las estructuras defensivas, el arquitecto municipal D. José Rebollo Dicenta redactó un proyecto que fue firmado el 21 de febrero de 1956. La ejecución de las obras incluía la recuperación de la rasante original, con el consiguiente rebaje del terreno, la liberación de espacio en torno a la torre para favorecer su vi-

sión y la restauración del conjunto, incluyendo la formalización de una nueva puerta en el lugar que ocupó la Puerta de Sevilla (Figs. 17 y 18).

Fig. 17. Estado previo y trabajos de restauración de la muralla

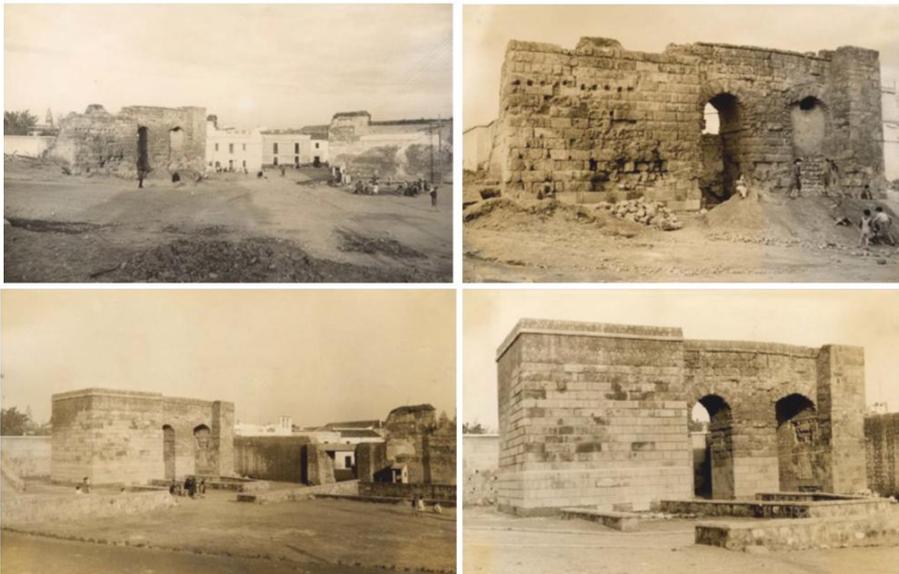
Fig. 18. Estado previo y trabajos de restauración de la Puerta de Sevilla y la torre albarrana
