Initiative Stadtnatur

Antrag auf fach- und rechtsaufsichtliche Prüfung der Verwaltungstätigkeit der Unteren Naturschutzbehörde der Stadt Leipzig aufgrund des Zulassens artenschutzrechtlicher Verbotstatbestände für die streng geschützte Zauneidechse auf der Brache des Bayerischen Bahnhofs

Anlage 4: Fotodokumentation

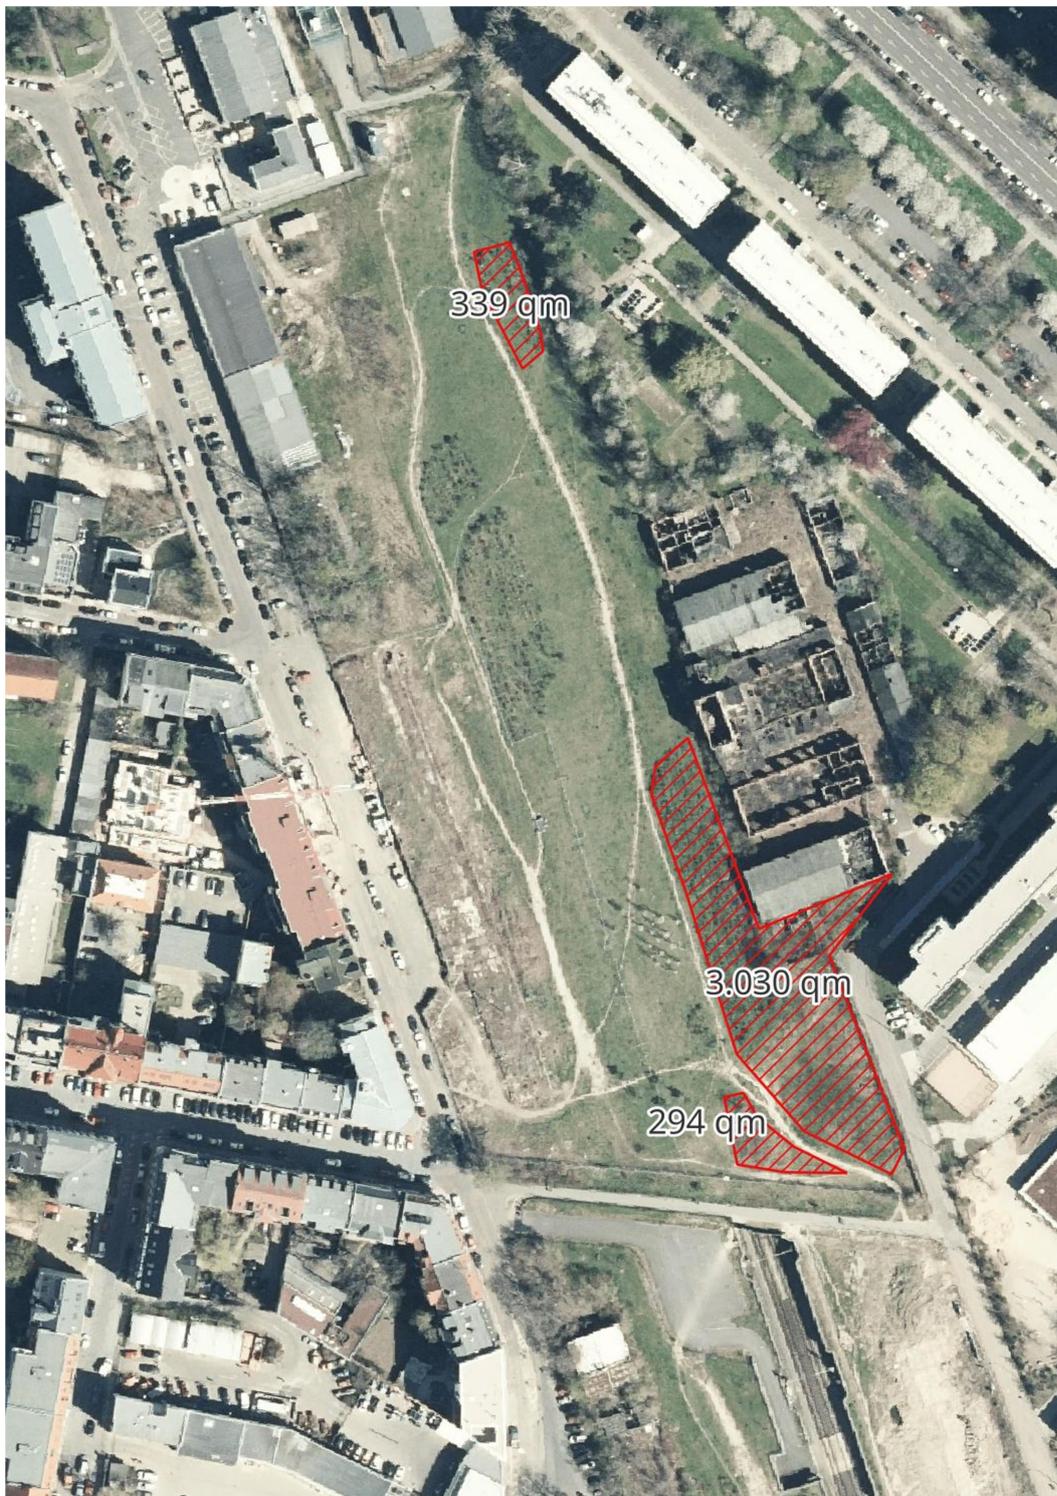
a) Rodungen nördlicher Bereich zwischen Portikus und Shakespearestraße

Am 24. Februar 2023 haben auf diesem Teilbereich der Brache flächige Rodungen stattgefunden. Zusammen mit Rodungen, die bereits zu einem früheren Zeitpunkt auf der Höhe Shakespearestraße durchgeführt worden sind, sind insgesamt ca. 3.663 m² heckenartige Gehölzstrukturen gerodet worden. Damit sind in mindestens einer solchen Größenordnung Zauneidechsenhabitate stark beschädigt bis zerstört worden.

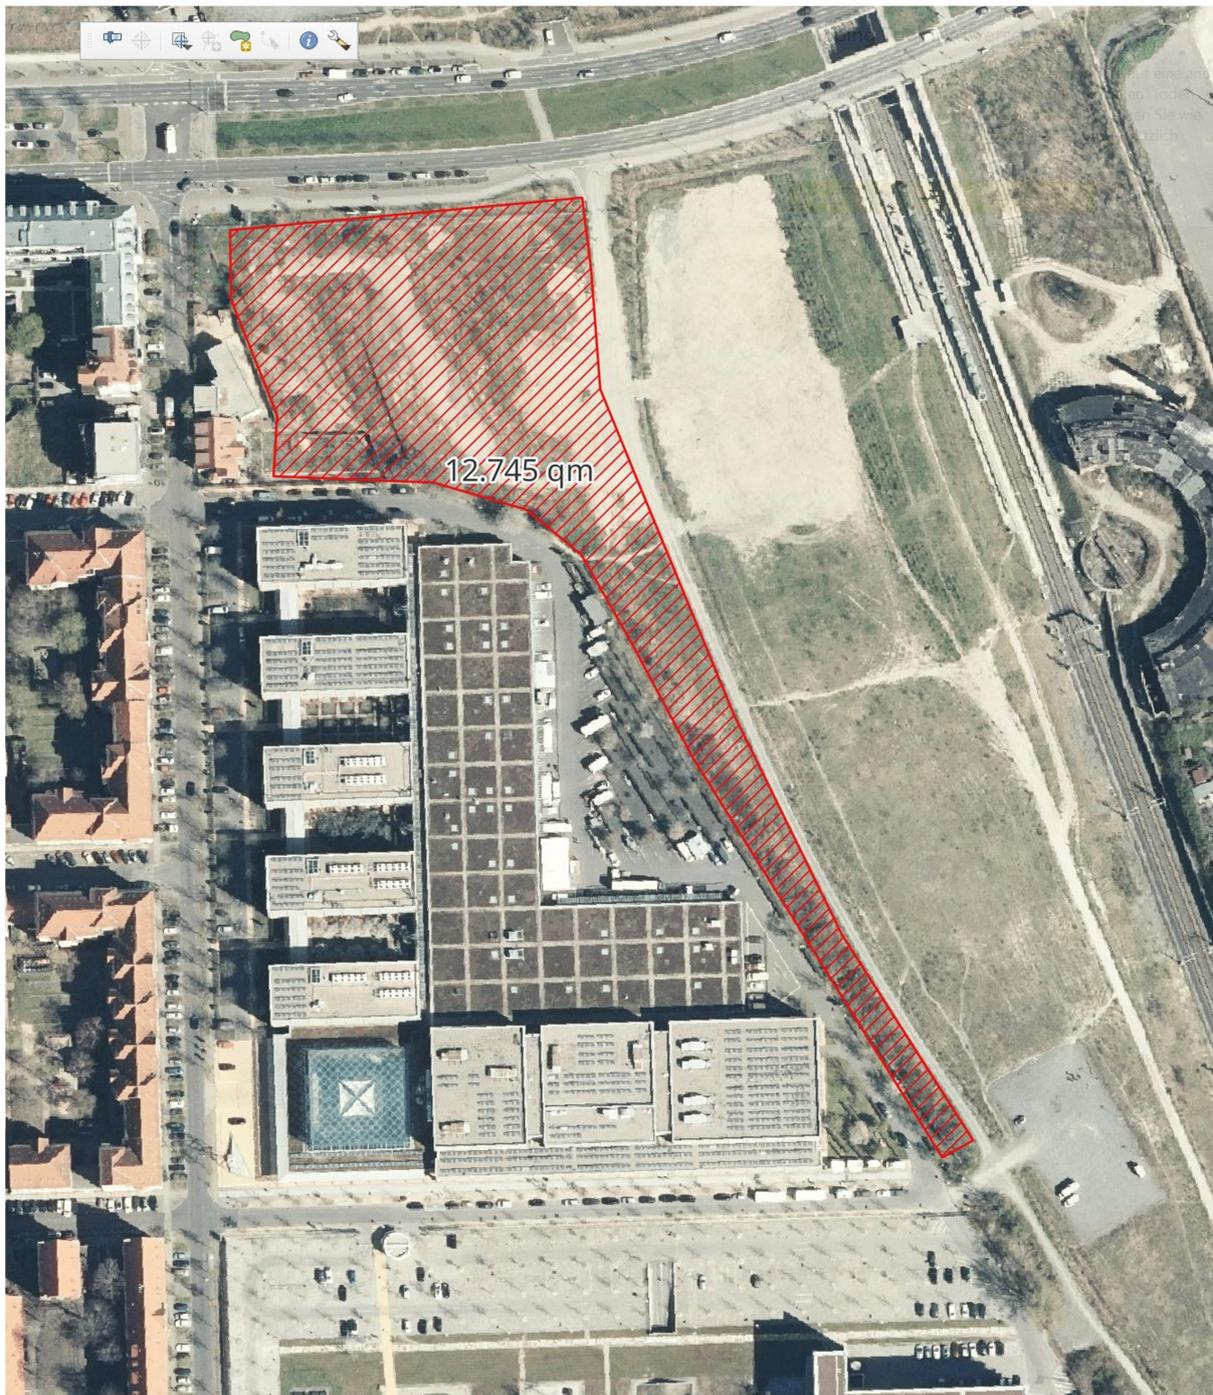
b) Rodungen südlicher Bereich südlich Kurt-Eisner-Straße

Südlich der Kurt-Eisner-Straße hat die Initiative Stadtnatur dokumentiert, dass mittlerweile auf einer Fläche von ca. 1,27 ha (Zauneidechsenlebensraum) sämtliche Gehölze gerodet worden sind. Auch frische Spuren schwerer Maschinen konnten dokumentiert werden, so dass sicher davon auszugehen ist, dass Bäume und Sträucher auch im Winter 2022/2023 gerodet wurden. Eine Genehmigung dieser Rodungen wurde unserer Kenntnis nach nicht erteilt. Eine solche wäre auch rechtswidrig gewesen. Auch für diesen Bereich der Brache liegen zahlreiche Fundpunkte des NABU Leipzig vor (s. Anlage 2b). Insbesondere die lineare Gehölzstruktur entlang des MDR-Geländes war ein sehr wichtiger Habitatbestandteil der lokalen Population der Zauneidechse. Hier liegen nahezu alle Fundpunkte des NABU Leipzig für diesen Brachenbereich. Die komplette Zerstörung dieser Gehölzstruktur sowie weiterer Bäume und Sträucher südlich der Kurt-Eisner-Straße hat die Lebensstätten der Zauneidechse auf diesem Brachenteil stark beschädigt bzw. vollständig zerstört.

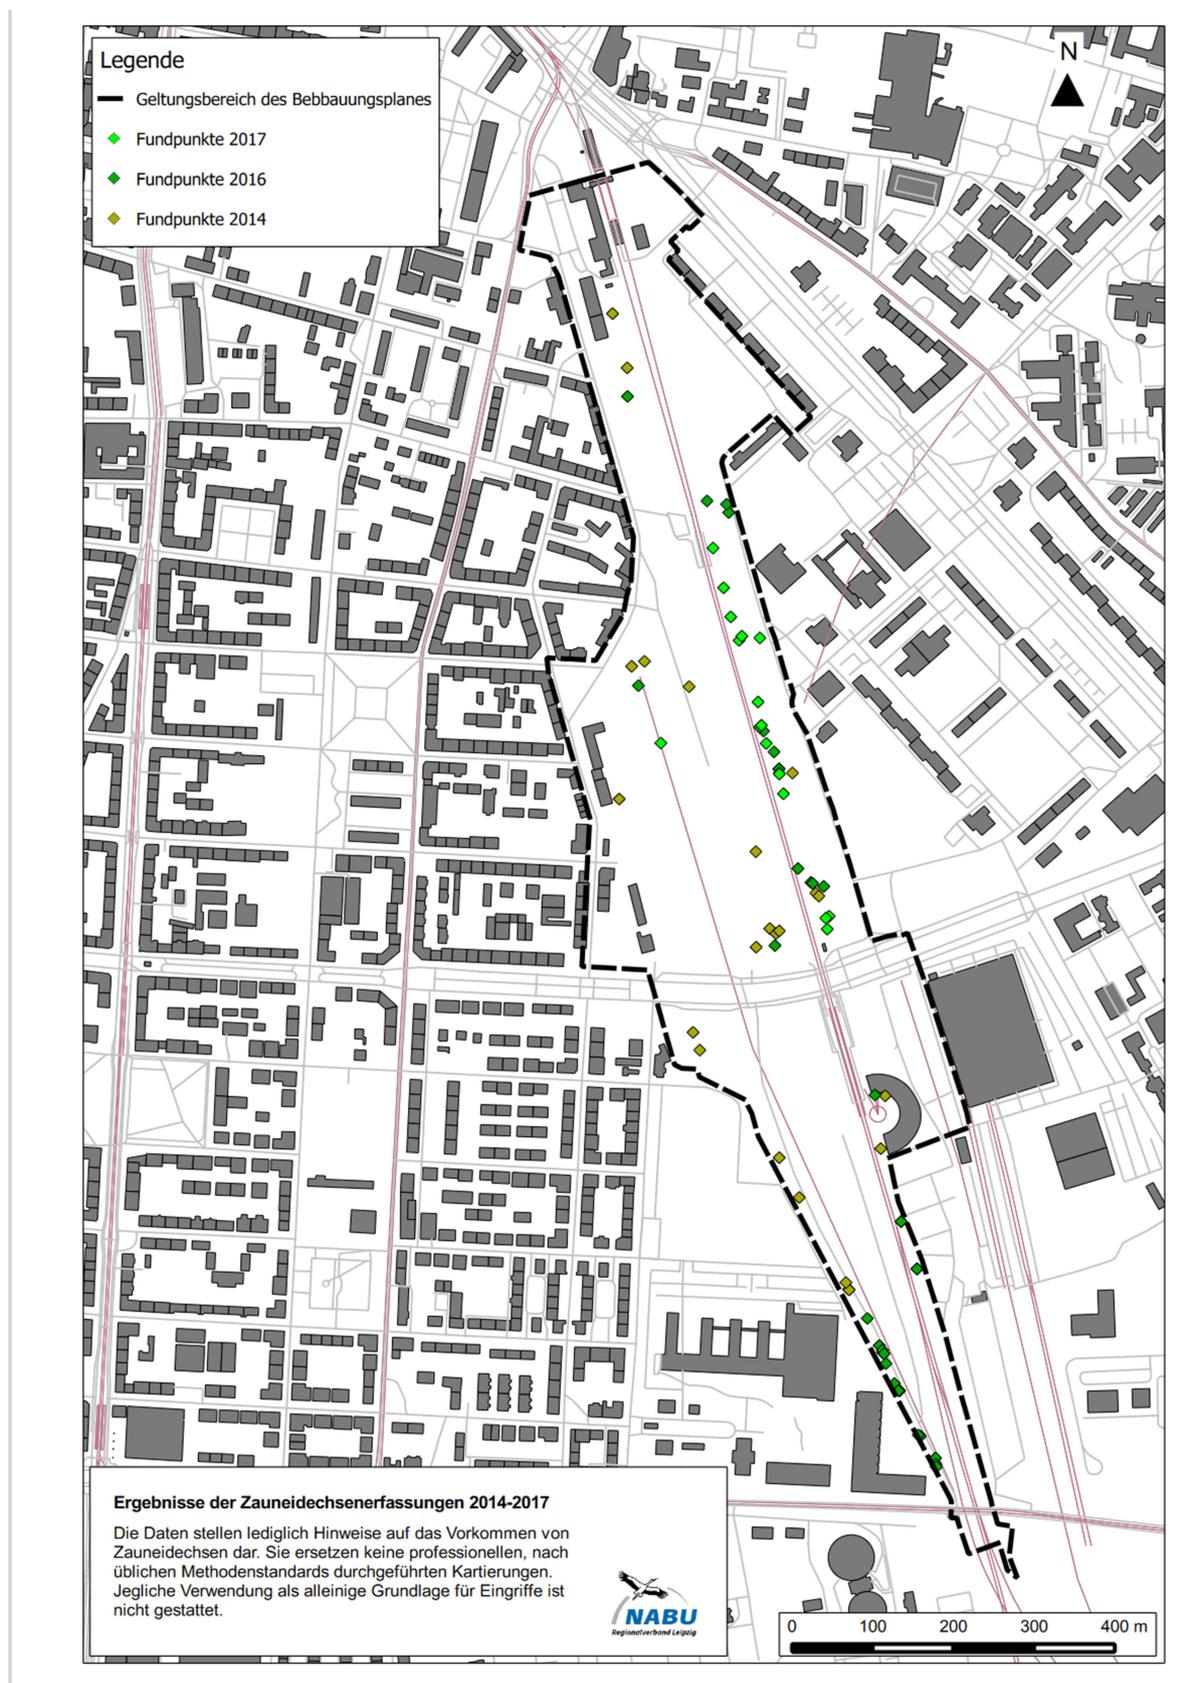
Anlage 3: NABU Leipzig: Fundpunkte Zauneidechse (2014 – 2017, Zufallsfunde, nicht auf systematischer Kartierung basierend)

Es ist dokumentiert, dass der gesamte Brachenbereich zwischen Portikus und Kohlenstraße von der Zauneidechse besiedelt ist. Dies zeigen bereits zahlreiche Fundpunkte des NABU Leipzig, die sich im Umfeld der am 24. Februar 2023 gerodeten Gehölzbestände häufen und die auch der unteren Naturschutzbehörde bekannt sind (s. Anlage 3). Im Rahmen einer von der unteren Naturschutzbehörde genehmigten Zauneidechsenumsiedlung auf einer Baufläche der Stadtbau AG an der Kohlenstraße (im direkten räumlichen Kontext zum gegenständlichen Brachenbereich) wurde im Jahr 2021 eine sehr hohe Dichte an Zauneidechsenindividuen dokumentiert. Aufgrund ähnlicher Strukturmerkmale ist sicher davon auszugehen, dass die gesamte Brache ein Zauneidechsenhabitat mit einer guten Besiedlungsdichte darstellt(e). Die gerodeten Brachenbereiche waren sicherlich für die lokale Population in besonderem Maße wertgebend. Durch die Entfernung der Gehölze kommt es mit einer hohen Wahrscheinlichkeit zu einem Zusammenbruch eines wesentlichen Teils der lokalen Population.

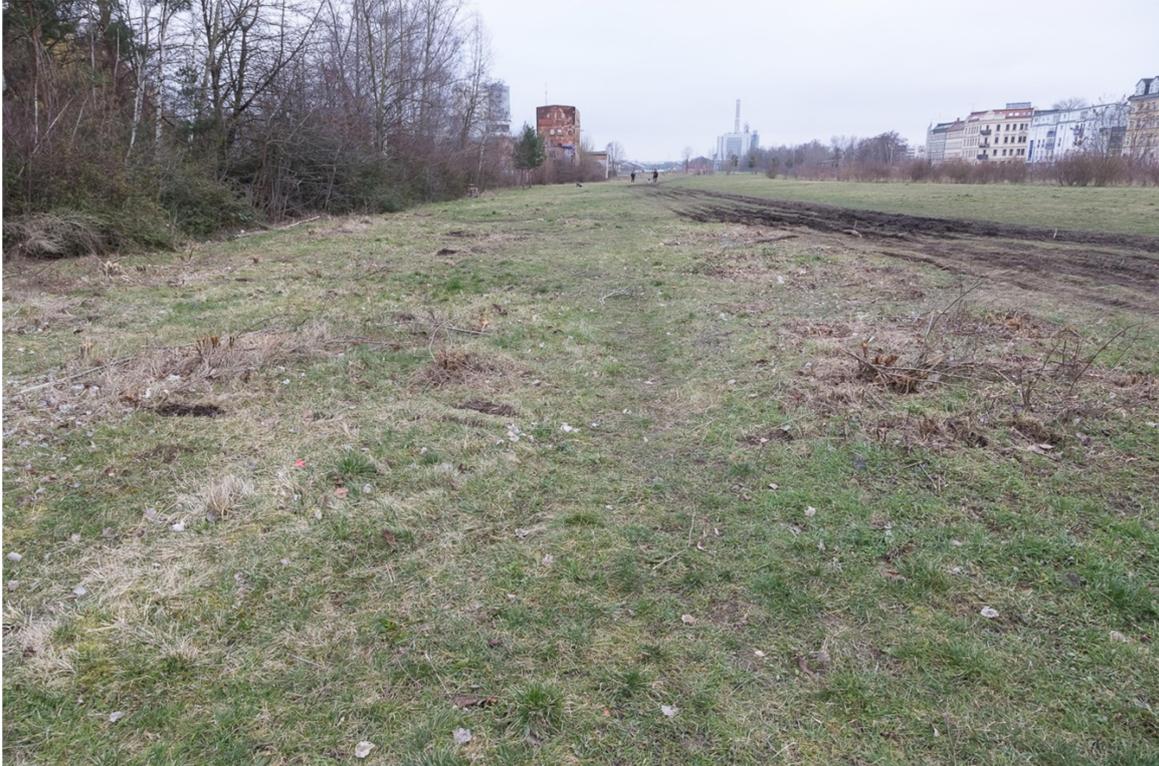
Foto 1: Gehölzrodung auf der Brache des Bayerischen Bahnhofs südlich Portikus

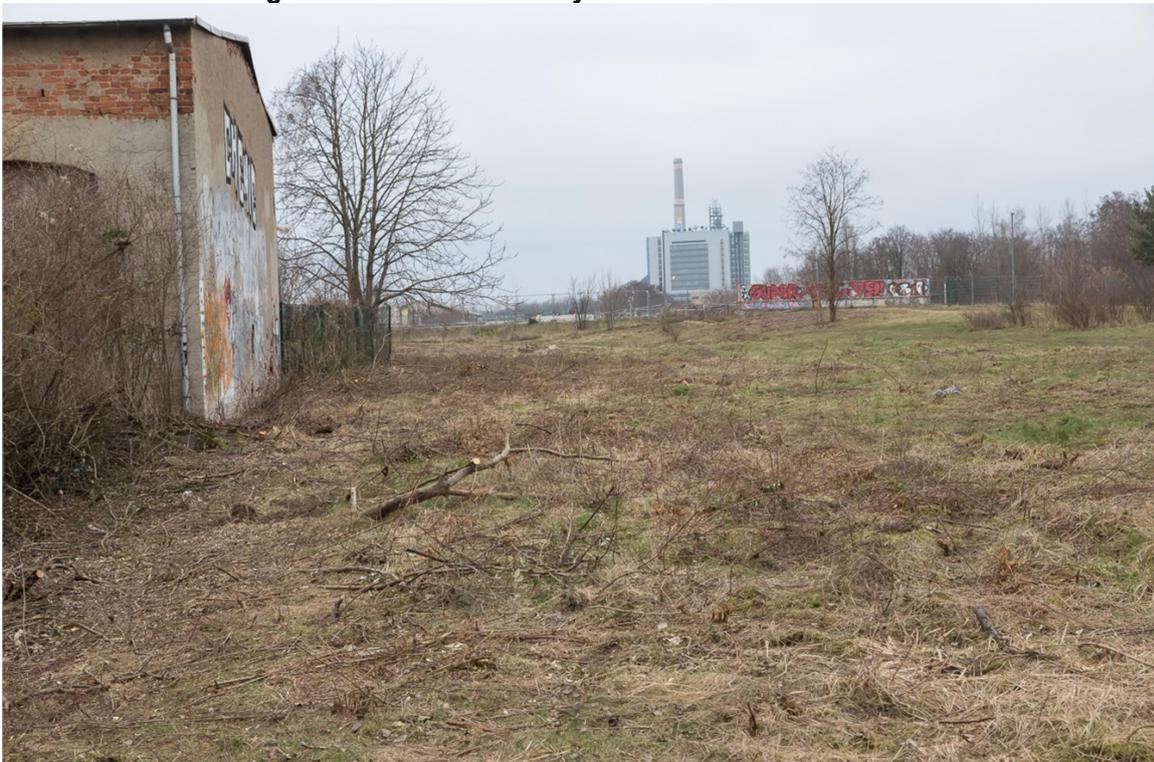
Foto 2: Gehölzrodung auf der Brache des Bayerischen Bahnhofs südlich Portikus

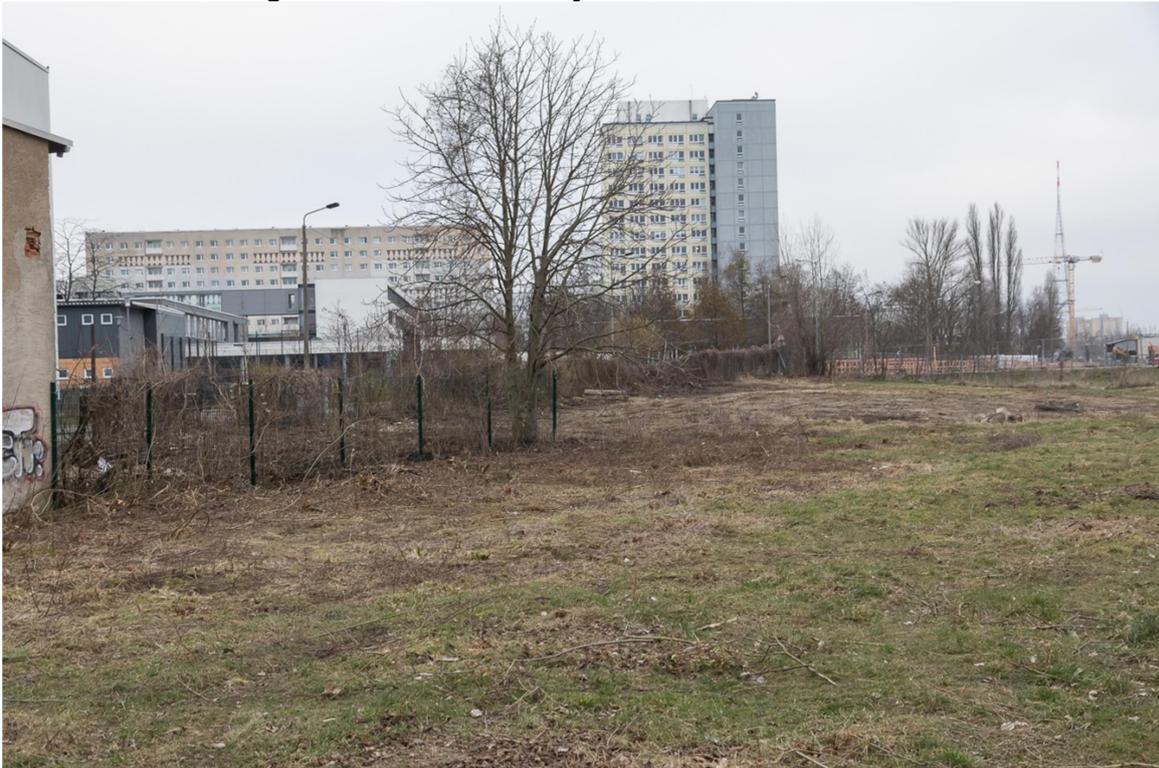
Foto 3: Gehölzrodung auf der Brache des Bayerischen Bahnhofs südlich Portikus

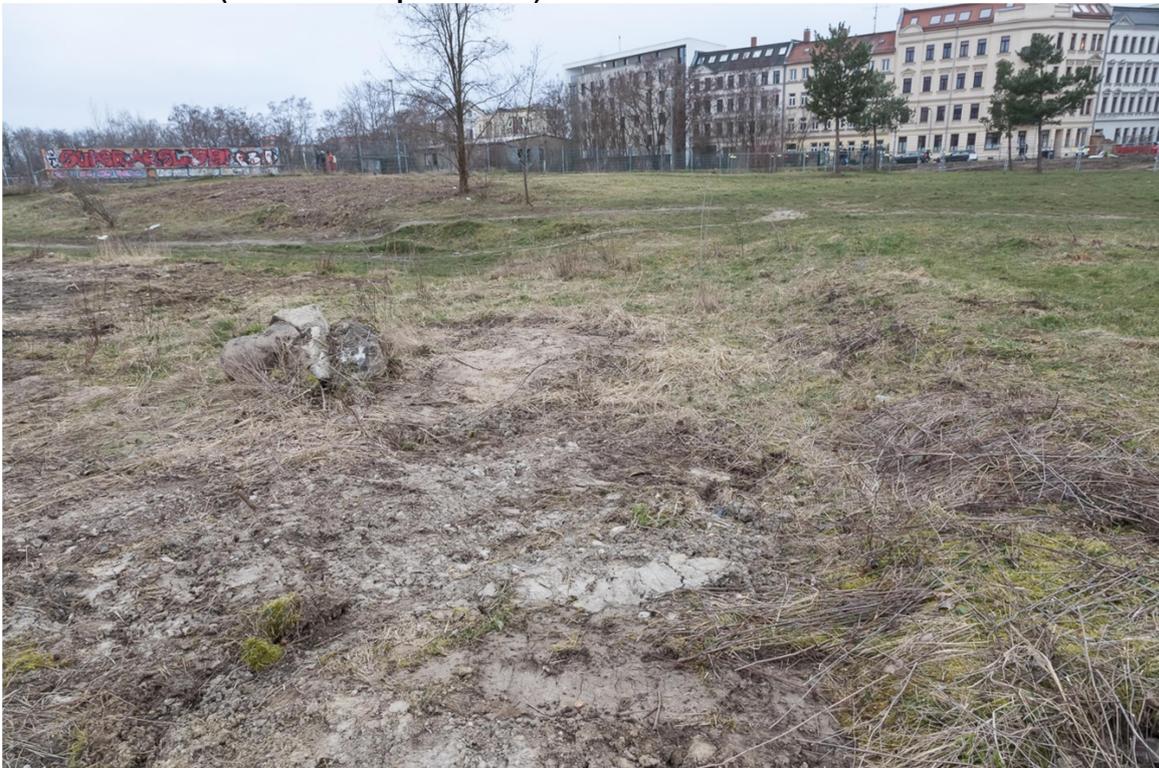
Im südlichen Bereich der Rodungsflächen sind zudem starke Bodenverdichtungen infolge des Befahrens mit schweren Maschinen zu erkennen, so dass es hier auch zu Tötungen hier überwinternder Individuen gekommen sein kann (s. Fotodokumentation Anlage 4).

Foto 4: Bodenverdichtungen und Gehölzrodung auf der Brache des Bayerischen Bahnhofs südlich Portikus (Höhe Shakespearstraße)

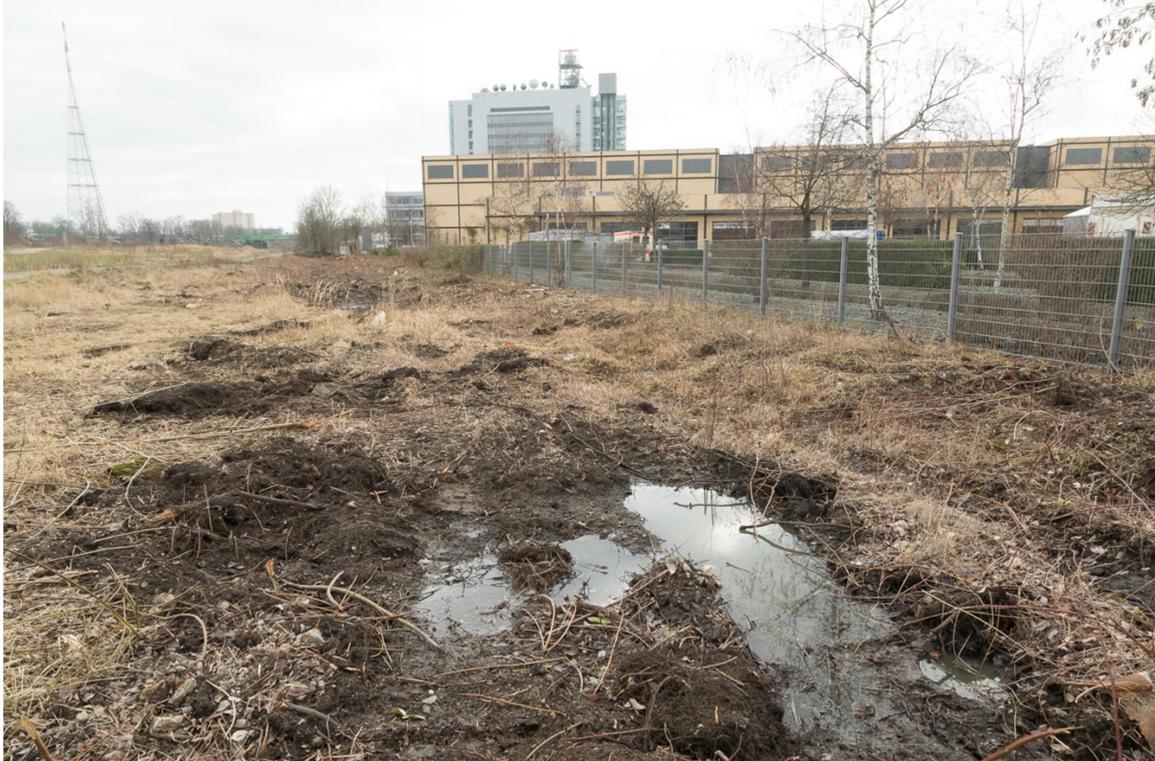
Es ist auch davon auszugehen, dass die dokumentierten starken Bodenverdichtungen infolge des Befahrens mit schweren Maschinen zu Tötungen hier überwinternder Individuen geführt haben (s. Fotodokumentation Anlage 4).

Foto 5: vollständige Rodung des linearen Gehölzbestandes entlang des MDR-Geländes südlich der Kurt-Eisner-Straße mit aktuellen Spuren einer Gehölzrodung und Bodenverdichtungen

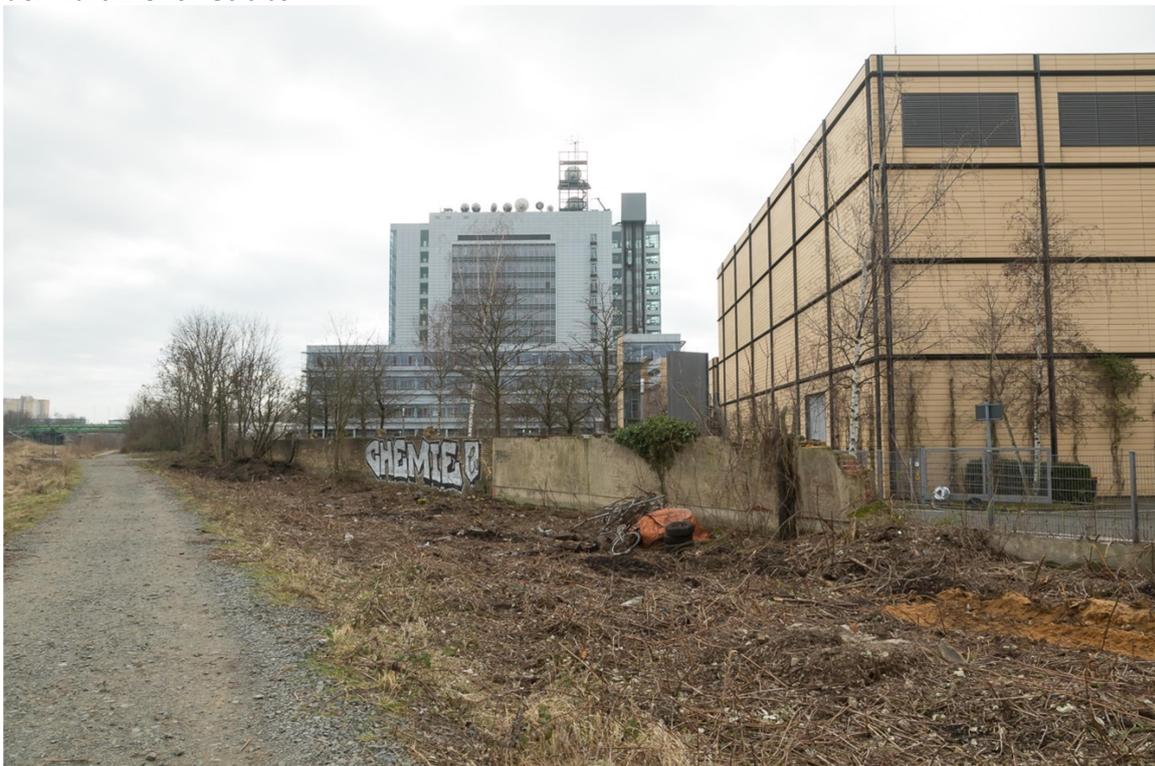
Foto 6: vollständige Rodung des linearen Gehölzbestandes entlang des MDR-Geländes südlich der Kurt-Eisner-Straße

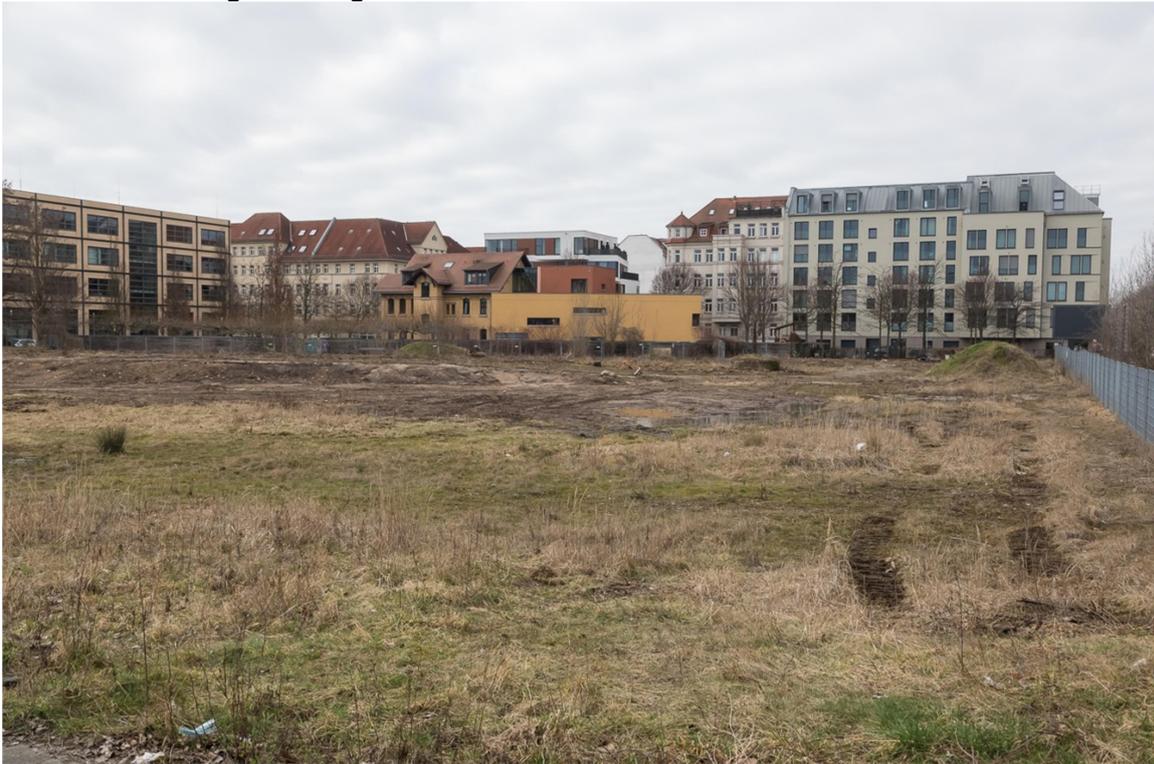
Foto 7: vollständige Rodung des Gehölzbestandes südlich der Kurt-Eisner-Straße
