Moorhydrologie

Wasenmoos

am Pass Thurn

St. Veit, 31. Oktober 2011

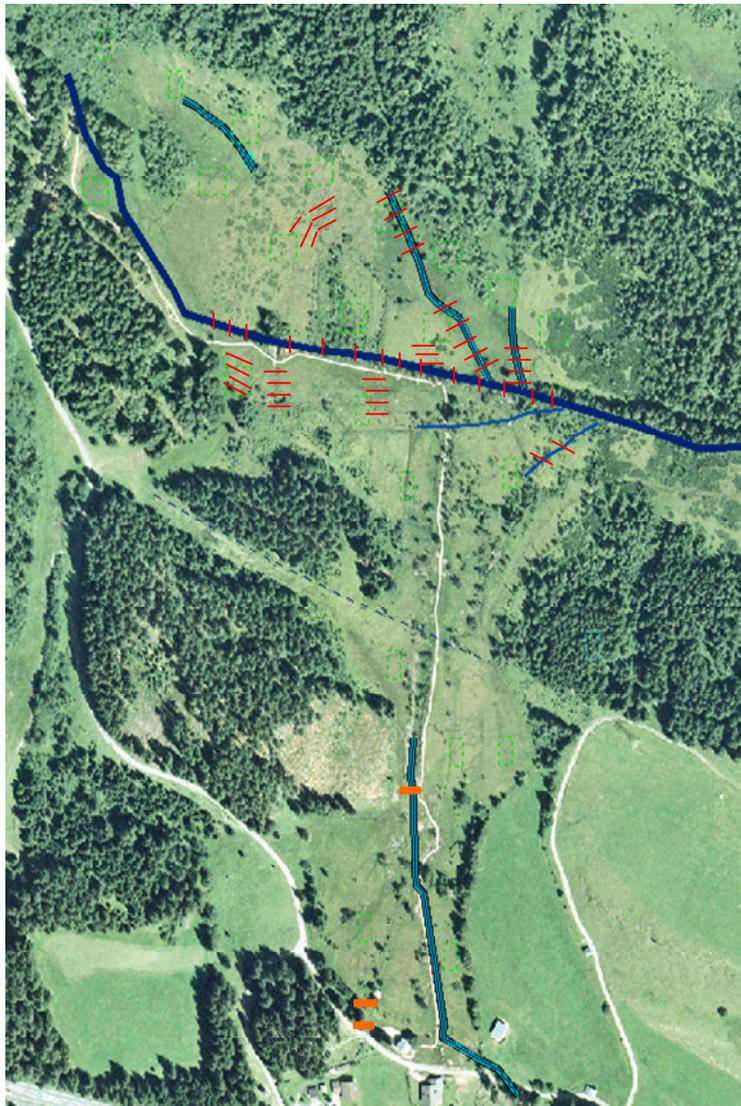
Die vorhandenen Renaturierungseinbauten sind rot einskizziert. Im Jahr 2011 wurden drei zusätzliche Dämme (orange Darstellung) Richtung Süden errichtet.

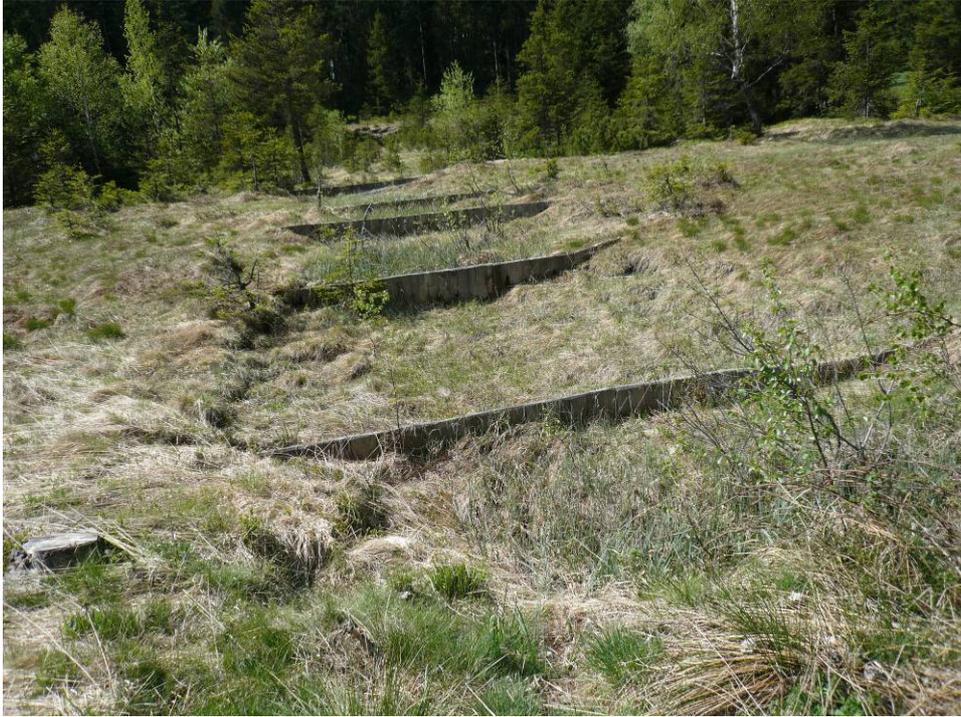
Abbildung 3: "Alte Dämme"

Die vorhandenen Renaturierungsmaßnahmen wirken sich positiv auf die Moorhydrologie aus, allerdings funktionieren nicht alle Dämme einwandfrei, weil sie umspült wurden bzw. in einigen Bereichen zu wenig Wasser vorhanden ist. Einige Dämme wurden auch durch die Loipenpräparierung beschädigt. Im Bereich des Hauptgrabens wird es in den nächsten Jahren notwendig sein, die Überlaufkante anzuheben.

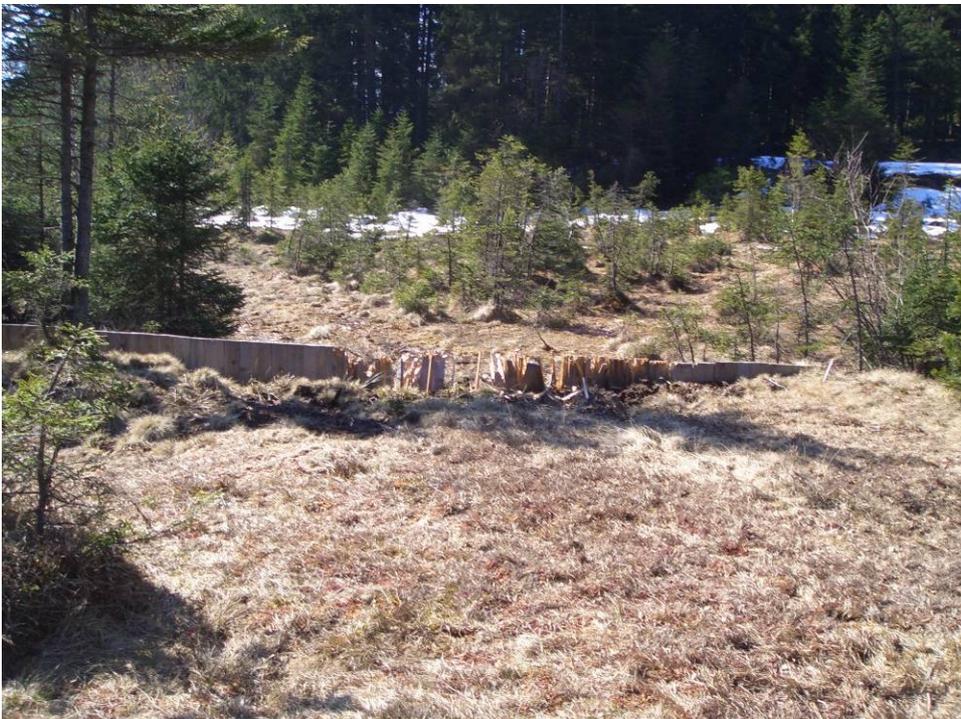
Abbildung 4: Dämme welche mit der Pistenraupe beschädigt wurden

Einige Dämme wurden durch die Pistenraupe bei der Loipenpräparierung beschädigt. Als eigentlich rein optische Maßnahmen wurden diese „zurückgeschnitten“. Vermutlich haben diese Schäden aber auch unterirdisch gewirkt und zu einer Undichtheit der Dämme geführt.

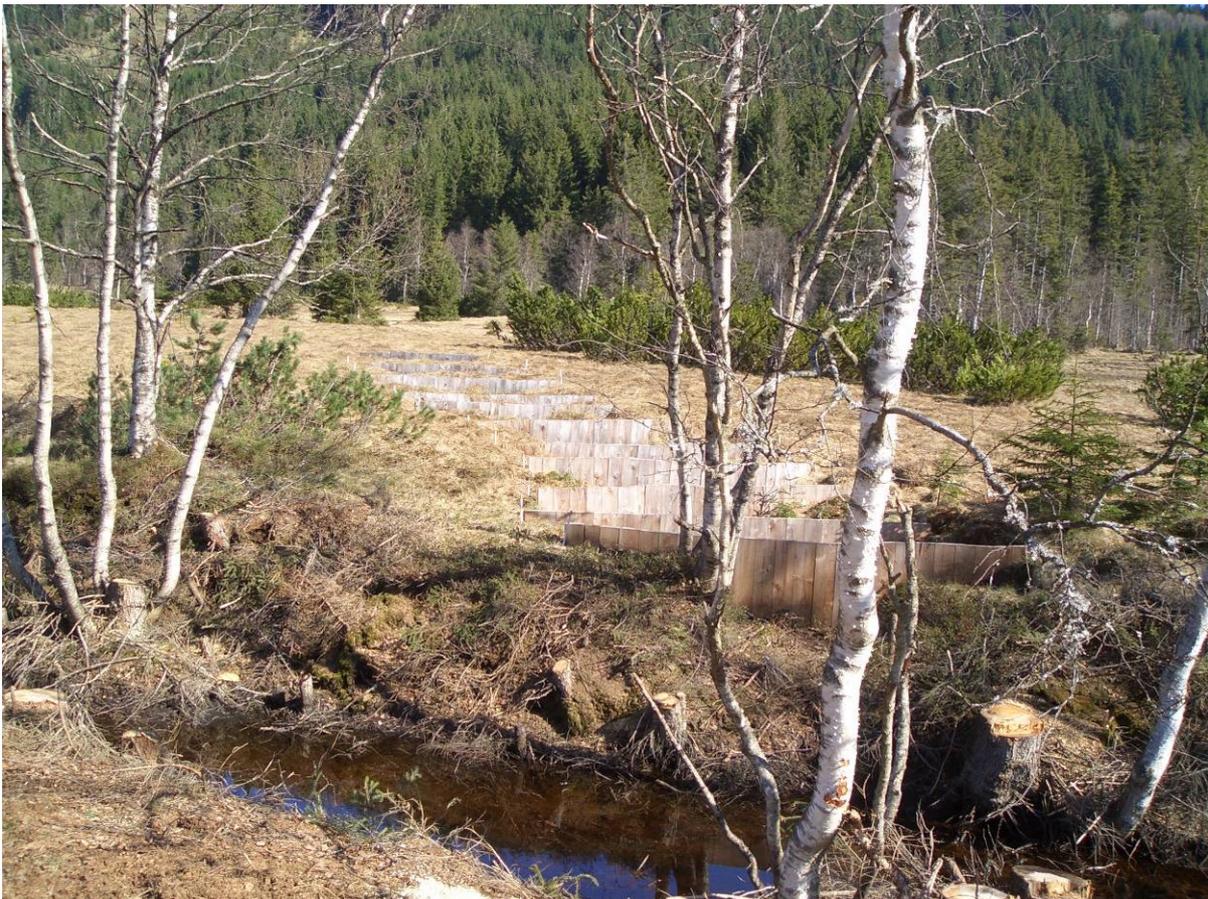
Abbildung 5: Dämme 2006

Diese Dämme haben im Laufe der Jahre einen Großteil der Wirkung verloren, da sie vermutlich seitlich umspült wurden und daher die Rückstauwirkung verloren gegangen ist.

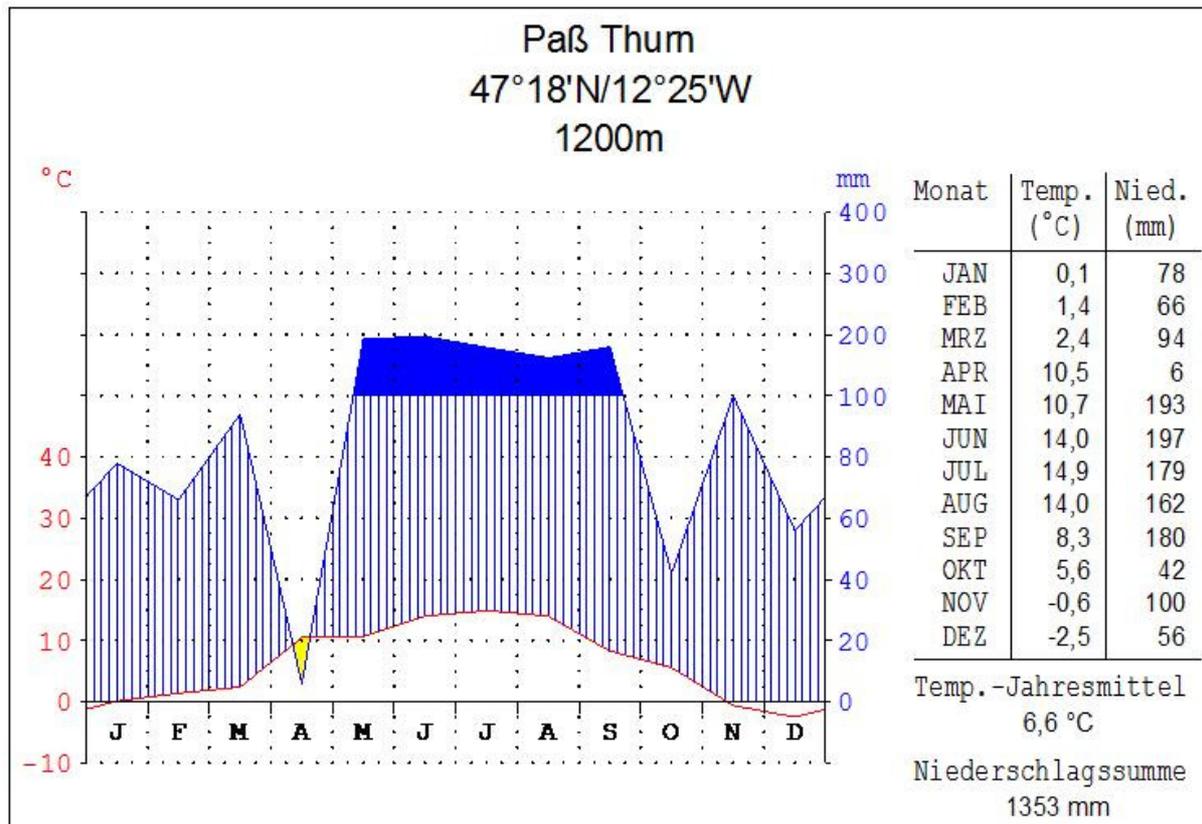
Klimadiagramm vom Pass Thurn nach Walter/Lieth. Daten aus dem hydrographischen Jahrbuch von Österreich 2007; Erstellt von G. Fischer mit GEOKLIMA 2.1c <http://www.w-hanisch.de/geoklima/>

Das Klimadiagramm bietet die Möglichkeit einer schnellen, groben Einschätzung der örtlichen Witterungsverhältnisse, beispielsweise in Bezug auf Trockenzeiten, Vegetation und Lage.

Bei der häufig verwendeten Klimadiagramm-Form nach Heinrich Walter und Helmut Lieth wird stark vereinfacht von einer Abhängigkeit der Verdunstung von der Lufttemperatur ausgegangen. Verläuft die Niederschlagskurve oberhalb der Temperaturkurve, spricht man von Humidität, im umgekehrten Fall von Aridität. Wenn die Monatssumme der Niederschläge [in mm bzw. Liter pro Quadratmeter] doppelt so groß ist wie die Durchschnittstemperatur [in °C] des entsprechenden Monats ($N = 2T$), wird die Grenze zwischen ariden und humiden Zuständen erreicht. Bei Walter-Lieth-Klimadiagrammen stehen daher die beiden Achsenmaßstäbe im Verhältnis 1:2, um eine sofortige Unterscheidung von ariden und humiden Monaten zu ermöglichen.

Die Niederschläge werden mittels blauer Säulen oder einer blauen Kurve dargestellt, die Temperaturen mit einer roten Kurve. Bei der Temperaturkurve sind die Monatsmitteltemperaturen, bei den blauen Säulen die Summe der Niederschläge im Monat angegeben.

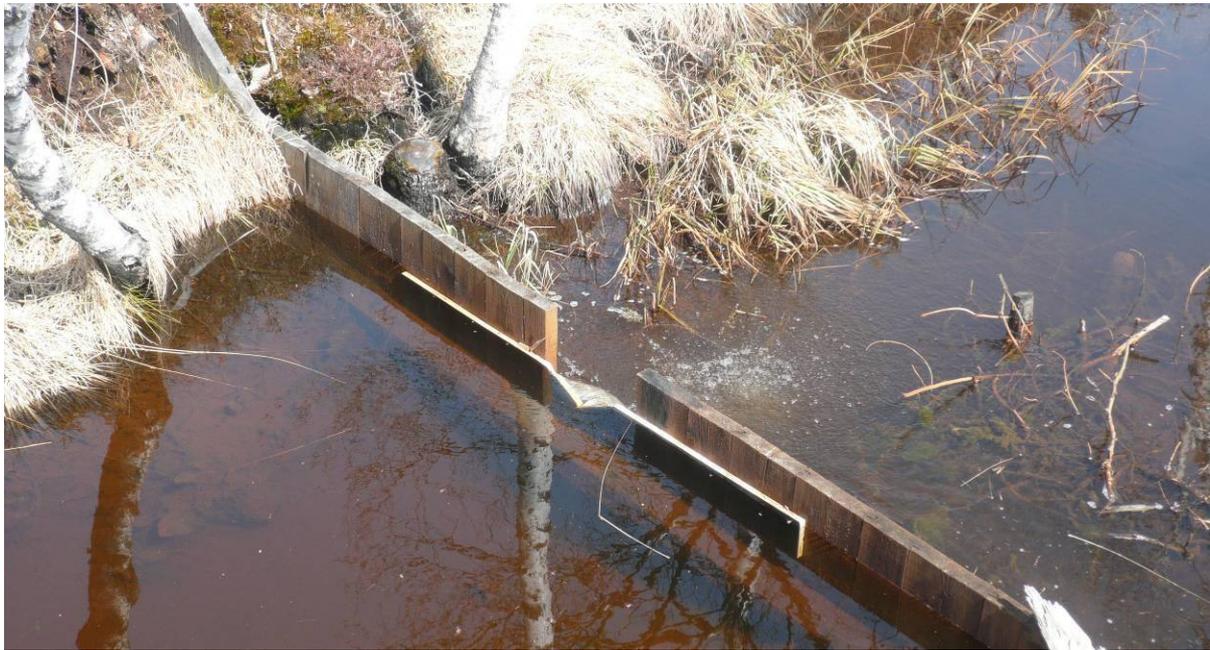
Abbildung 6: V-Wehr 09.04.2010

Aus diesem Grund wurde die Messung mit einem V-Wehr – 90° durchgeführt. Das V-Wehr wurde an jener Stelle eingebaut, wo der größte sichtbare Abfluss im Wasenmoos stattfindet. Nach mehreren Versuchen wurden die Messungen auf ein Wehr beschränkt, da beim Abfluss erkennbar ist, dass offensichtlich ein Teil wieder in einen unterirdischen Begleitstrom des entwässernden Baches Richtung Osten verschwindet.

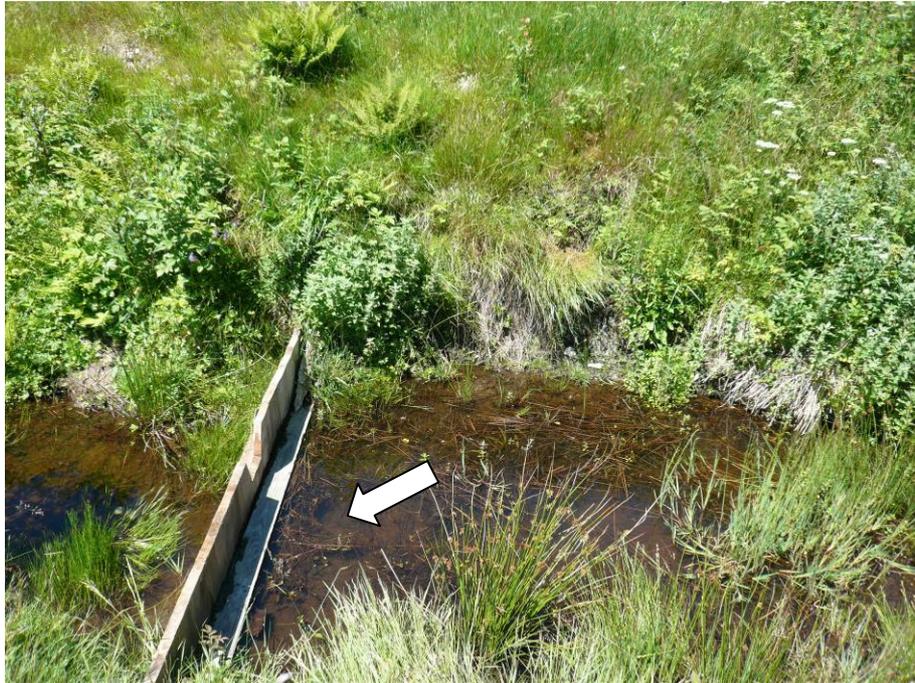
Abbildung 9: Messpunkt 1; 06.07.2010

Im Zusammenhang von Luft- und Wassertemperatur kann festgestellt werden, dass die Messpunkte 1 bis 5 stark auf die Lufttemperatur reagieren. Dies bedeutet einen oberflächennahen Abfluss bzw. ein Aufstauen der Wässer in oberflächennahe Bereiche.

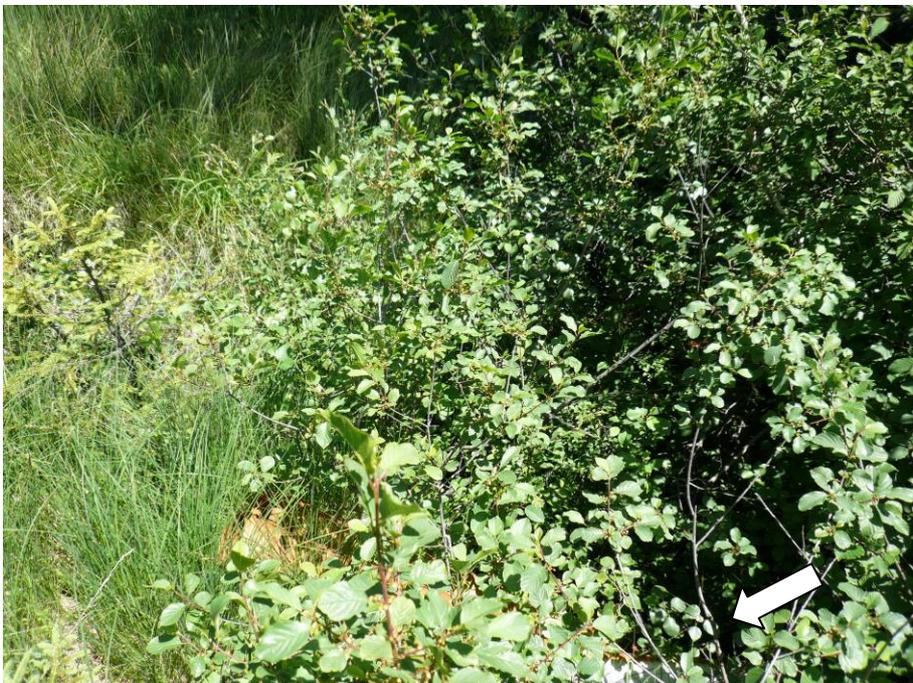
Abbildung 14: Messpunkt 6, 06.07.2010

Im Bereich des Messpunktes 6 und des Messpunktes 7 befindet sich das sogenannte „Schlundloch“, bei welchem das oberirdisch abfließende Wasser wieder unterhalb der Moordecke verschwindet.

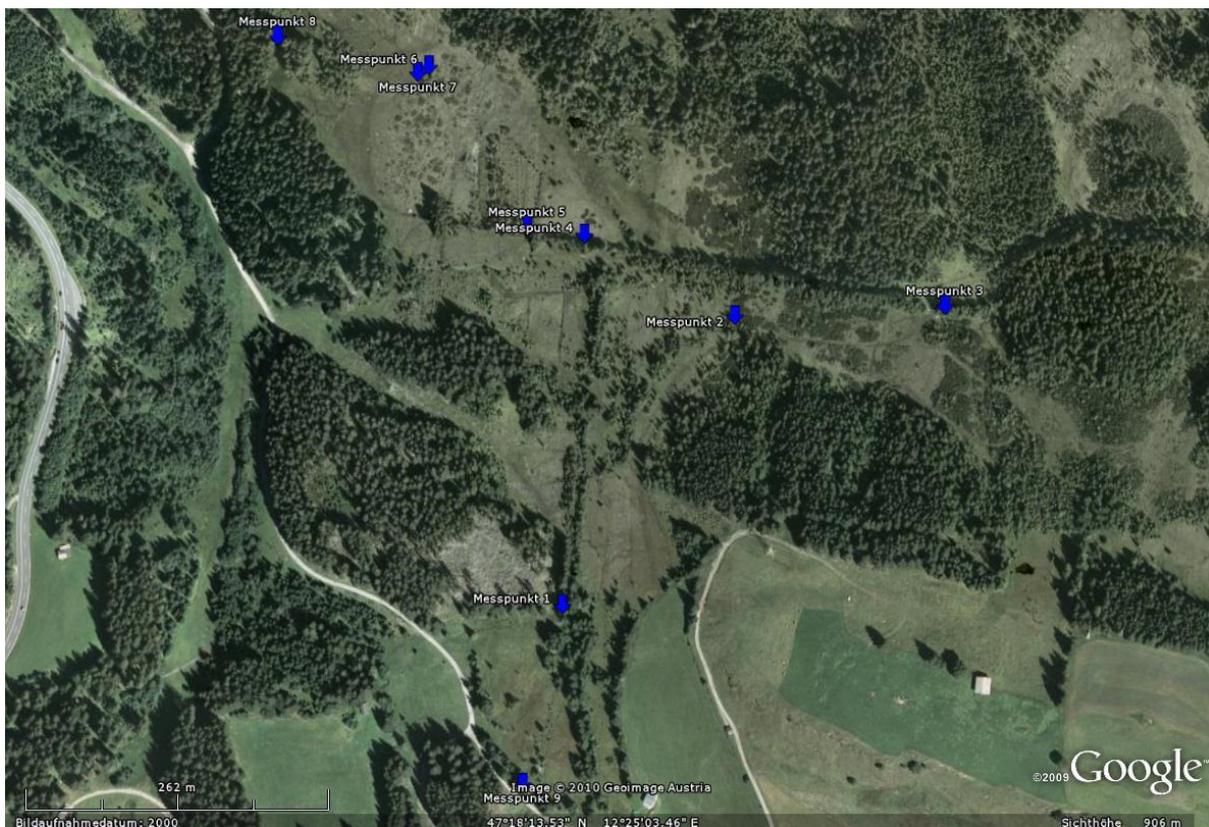
Abbildung 17: Messpunkte Wasenmoos – Messpunkt 4 = V-Wehr

Die Messpunkte 6 und 7 reagieren hingegen wesentlich langsamer und geringer auf die Änderung der Lufttemperatur. Dies bedeutet, dass in diesem Bereich ein wesentlich höherer Anteil an Quellwasser vorhanden sein muss.

Auf Grund der Messung kann eindeutig davon ausgegangen werden, dass die Versorgung des Wasenmooses mit Quellwässern aus dem Bereich der Messpunkte 6 bis 8 kommt. Diese Quellwässer durchströmen dann je nach Höhe des Grundwasserstandes das Wasenmoos in verschiedenen Schichten in südöstlicher Richtung. Bezüglich der Schüttmengen können keine Angaben gemacht werden.

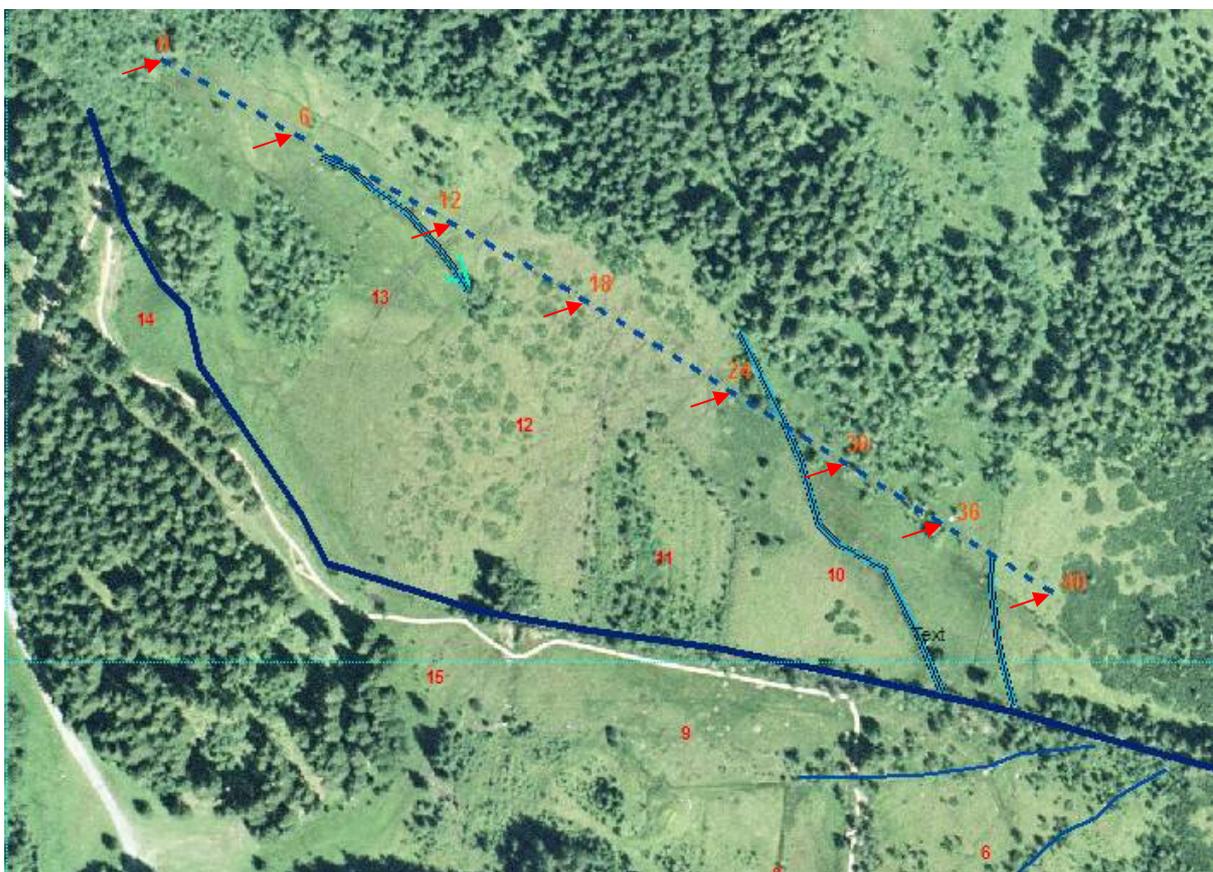
Zur Feststellung eventueller Quellaustritte wurde ein Transekt durchs Wasenmoos gelegt und im Abstand von 10 m die Leitfähigkeit und Temperatur des Moorwassers gemessen.

Gemessen wurde in einer Tiefe von ca. 50 cm unterhalb der Geländeoberkante. Die Lufttemperatur betrug im Mittel ca. 7,5 °C (eine Änderung erfolgte auf Grund der mehrstündigen Aufnahmedauer)

Beim Messpunkt 32 konnte eine wesentlich erhöhte Leitfähigkeit gemessen werden. Dies kann ein Hinweis auf ein Quellvorkommen in diesem Bereich sein.

Gleichzeitig ergab aber die Messungen beim Schlundloch (Messpunkt 6 und 7 der Messreihe Abbildung 16), wo ein freier Wasserabfluss messbar ist, eine Leitfähigkeit von 27,6 $\mu\text{S}/\text{cm}$ und eine Temperatur von 4,0 °C. Dies bedeutet, dass die Quellen in diesem Bereich eine sehr niedrige Mineralisation aufweisen und daher schwer Unterschiede zwischen Moor- und Quellwasservorkommen feststellbar sind.

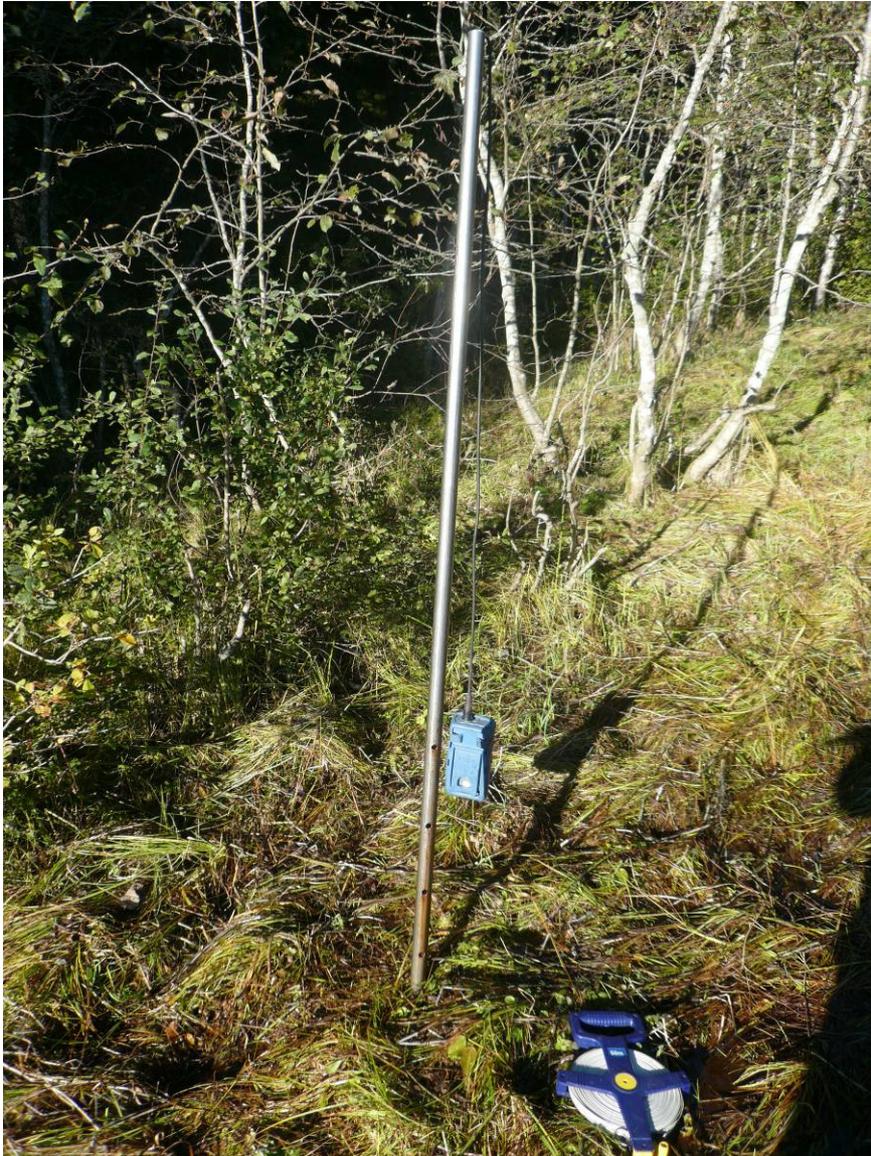
Abbildung 18: Messrohr 2m mit Leitfähigkeitsmessgerät

Das angefertigte Messrohr wurde aus Edelstahl mit Einströmlöchern im unteren Bereich hergestellt. Nach dem Einschlagen des Rohres wurde mindestens 15 Minuten abgewartet und dann die Messungen durchgeführt.

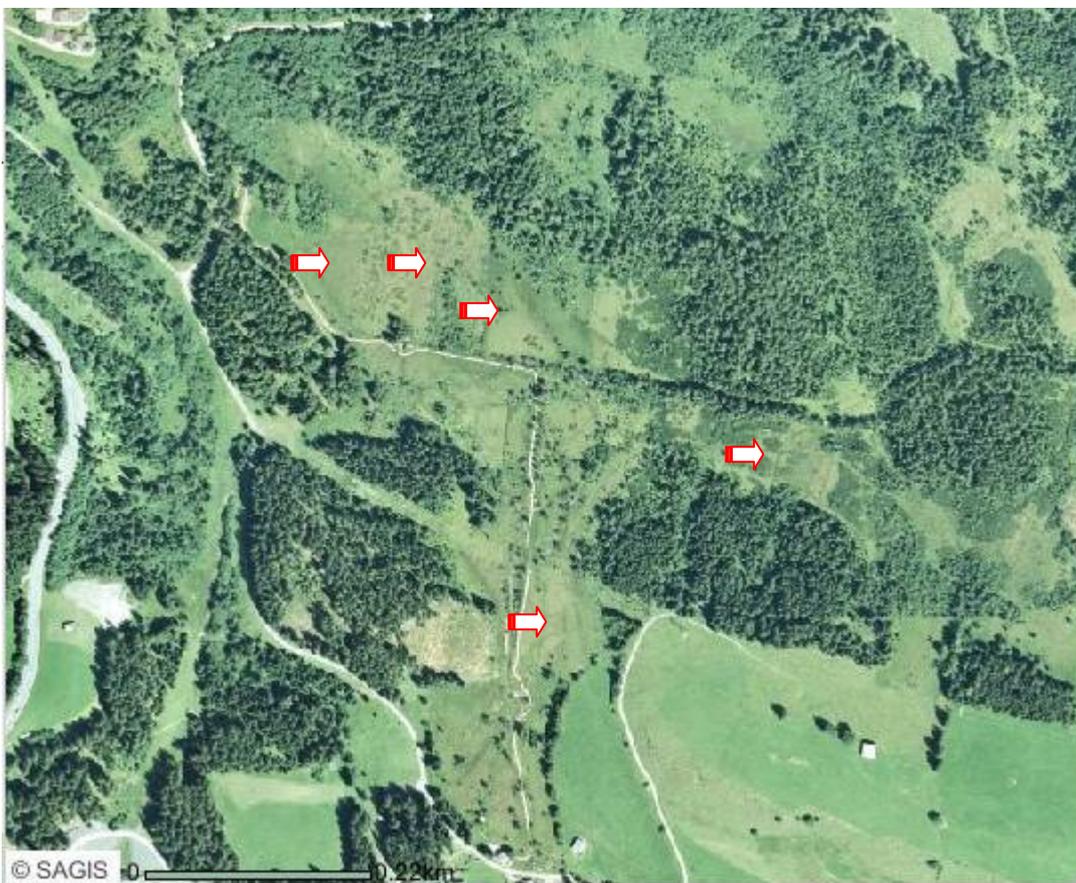
Abbildung 19: Vorschläge Messpunkte Diver

Zur Beobachtung der Hydrologie (Grundwasserspiegel, Grundwassertemperatur und Leitfähigkeit) im Wasenmoos, wird der Einbau von mindestens 5 Divern an den in der folgenden Abbildung eingezeichneten Stellen empfohlen.

Diese sollten mindestens über einen Zeitraum von 3 Jahren überwacht und die Ergebnisse ausgewertet und dokumentiert werden.

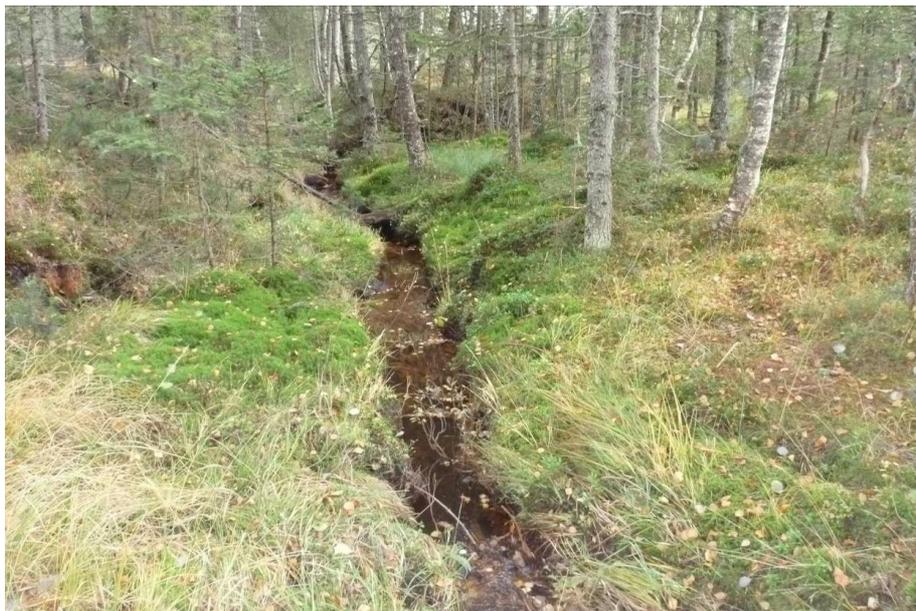
Abbildung 21: Hauptabfluss, Richtung Engbach
