## LINGOUSTRE : BACHAT

Fév-Mars 2004 état des lieux par Lucie Bouchet lors de l'inventaire du patrimoine de proximité de la commune de Retournac par la CCDS.

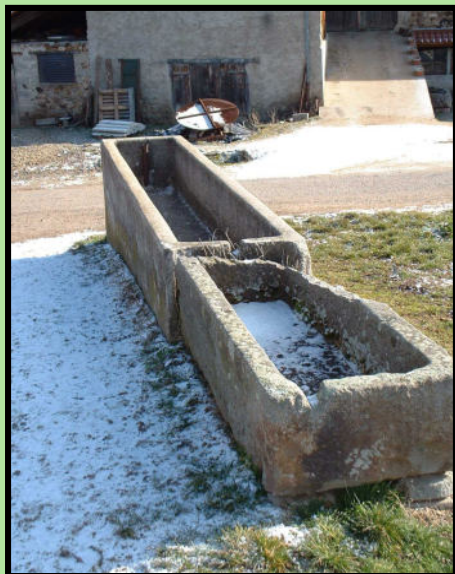
Il s'agit d'un ensemble de deux bachats dont un en pierre monolithique et l'autre en béton.

Ces deux bachas ne sont plus alimentés en eau.

Le bachat en pierre monolithique est maintenu au sol par d'autres pierres et de plus, il est cassé à plusieurs endroits.

Le bachat en béton quant à lui est en bon état.

Pour le mettre en valeur, il serait nécessaire de le réapprovisionner en eau et de restaurer le bachat cassé.

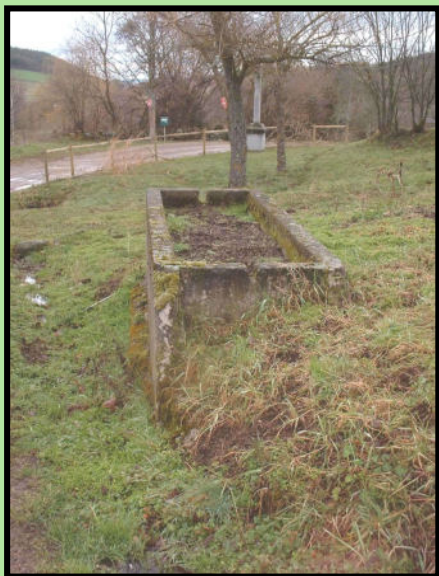
## MERCURET : BACHAT

Il s'agit d'un ensemble de deux bachats qui ne sont plus alimentés en eau. Les deux bachats sont en pierre monolithique et transformé aujourd'hui en bac à fleur. Le deuxième bachat est complètement délabré, cassé et une partie de celui-ci a disparu. Il est dissimulé sous la terre et l'herbe. Il faudrait procéder à un décapage de la pierre qui est couverte de mousse et à un entretien des abords. Une restauration serait nécessaire puisqu'il se situe sur un sentier de randonnée.

**2024 :** *Ces bachats se trouvent sur le parcours d'une balade patrimoniale VALPARURE « Mercuret-Chabanolles » n°2. Recouvert de détritrus agricoles, ils sont peu visibles.*

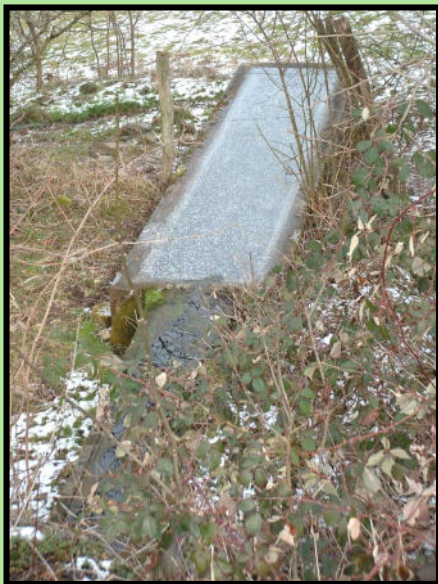
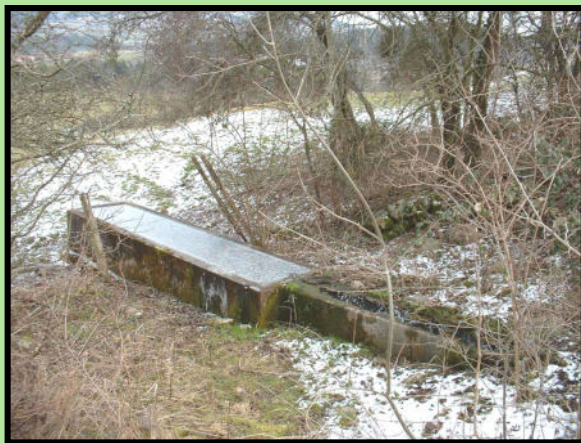
## CHABANOLLES : BACHAT

Il s'agit d'un bachat composé de deux parties. Il est toujours alimenté en eau mais celle-ci y est stagnante. Il est entièrement en béton.

Ce bachat n'est presque pas visible puisqu'il se trouve en contrebas de la route.

Il serait nécessaire de procéder à un nettoyage du bachat qui est envahi par la mousse mais surtout, il faudrait débroussailler les abords pour qu'il soit plus visible.

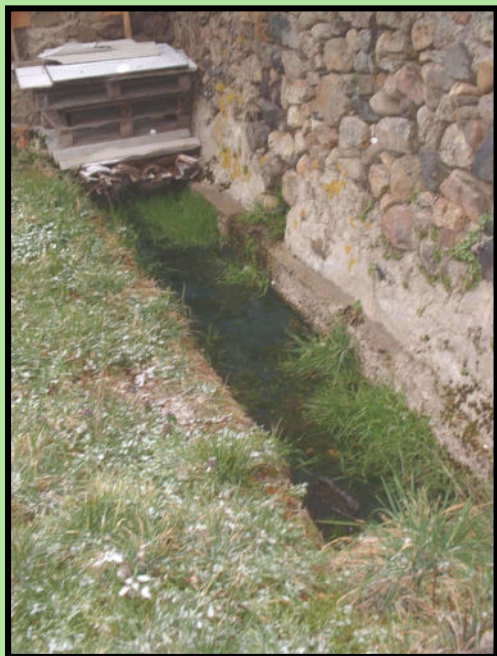
## VOUSSE: BACHAT

Il s'agit d'un bachat adossé à un mur de propriété en pierres apparentes jointées.

Il est toujours alimenté en eau qui y est stagnante.

Il serait nécessaire de procéder à un nettoyage des abords qui sont envahis d'herbes et de retirer ces palettes qui recouvrent une partie du bachat.

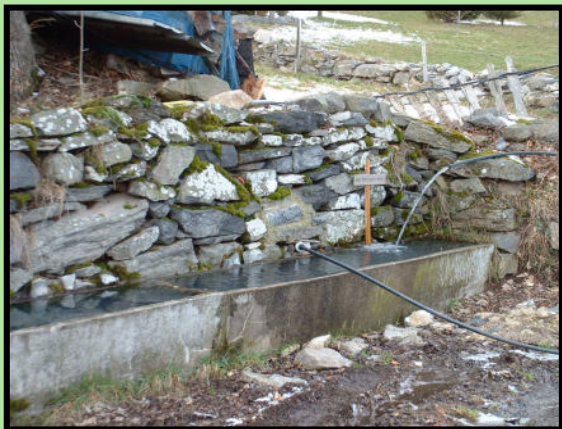
## LE PEDIBLE: BACHAT

Il s'agit de deux bachats en béton toujours alimentés en eau. Il est adossé à un mur en pierres apparentes jointées. Il serait nécessaire de décaper le muret qui est envahi par la mousse et d'entretenir les abords.

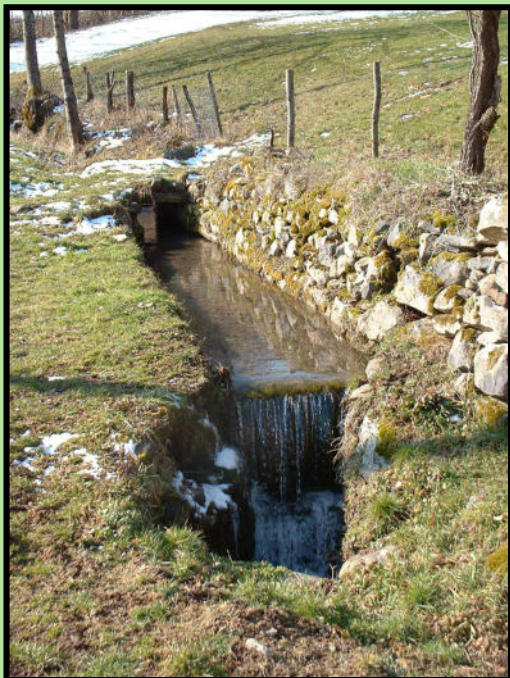
## PREAUX : BACHAT

Il s'agit d'un abreuvoir alimenté par le ruisseau. C'est un abreuvoir aménagé à partir d'un ruisseau et qui est donc alimenté par celui-ci.

L'abreuvoir est adossé à un mur en pierres apparentes jointées mais qui sont couvertes de mousse.

Ce bachat ne nécessite aucune restauration particulière si ce n'est un décapage du muret.

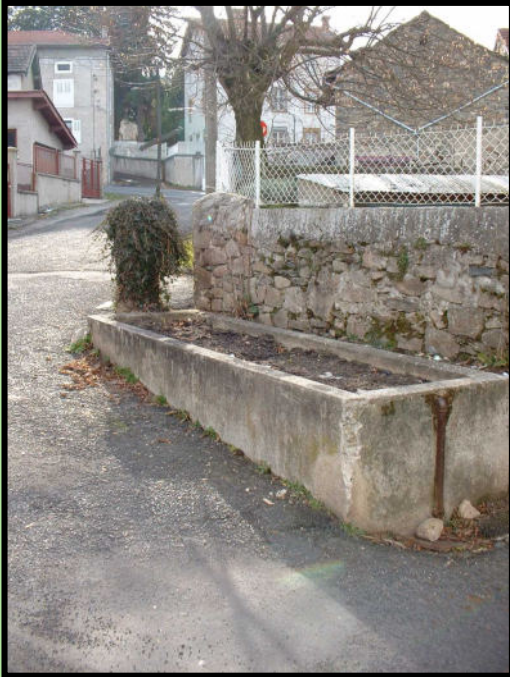
## RETOURNAGUET (PLACE CRUVILLIER) : BACHAT

Il s'agit d'un bachat en béton, transformé aujourd'hui en bac à fleur.

Ce bachat est en bon état et est adossé à un mur de propriété.

Il faudrait procéder à un décapage de la pierre et le réalimenter en eau.
