## **Bericht Gebäudeanalyse** **Hitzeinseln im ländlichen Bereich**

Erstellt:  
Ing. Daniela Kürschner  
Klar! Managerin

Thermografie Messung:  
Ing. Roman Dendl  
Ingenieurbüro

Erstelldatum: 14.08.2023

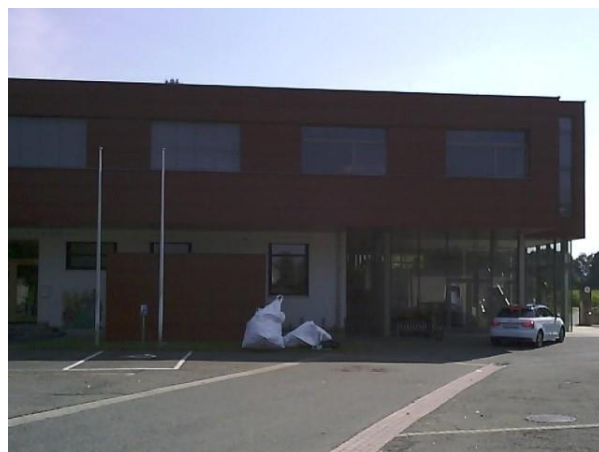
IR\_43982.jpg

Hausfront zeigt nach Norden

| <b>Sp1</b> | 37,0 °C |
| <b>Sp2</b> | 36,4 °C |
| <b>Sp3</b> | 39,9 °C |

Messpunkt Sp3 weist eine Temperatur von 39,9°C  
– Betonoberflächen sind eindeutige Wärmehotspots

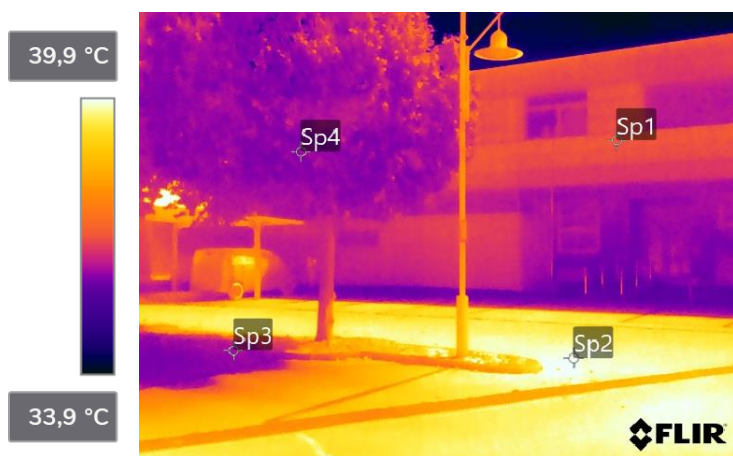
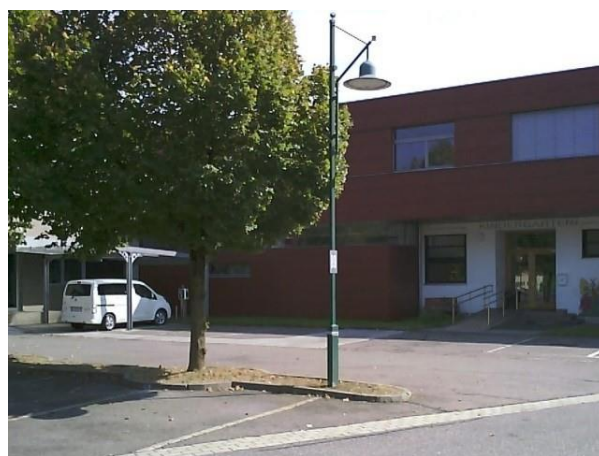
IR\_43986.jpg

| <b>Sp1</b> | 36,9 °C |
| <b>Sp2</b> | 39,8 °C |
| <b>Sp3</b> | 36,2 °C |
| <b>Sp4</b> | 36,2 °C |

Messpunkt Sp3 & Sp4 weist eine Temperatur von 36,2°C – natürliche Beschattung verringert die Oberflächentemperatur erheblich  
Temperaturdifferenz 3,6°C zu Wärmehotspot

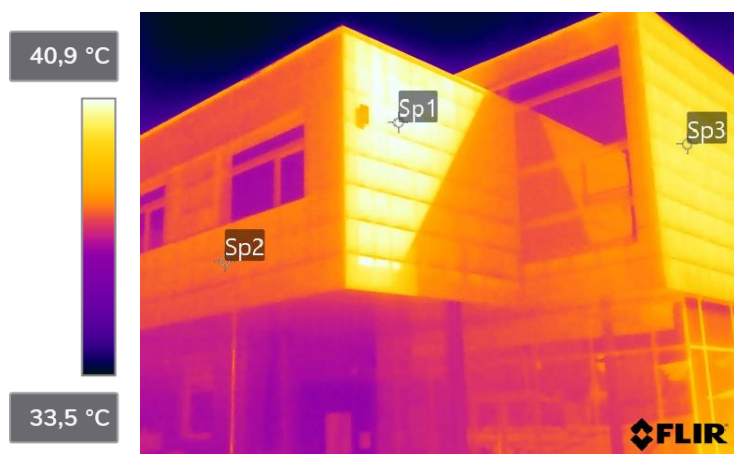
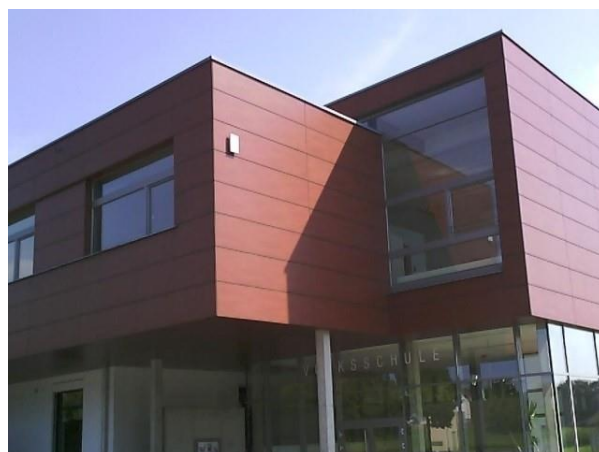
IR\_44000.j

## Hausfront zeig nach Westen

| <b>Sp1</b> | 40,8 °C |
| <b>Sp2</b> | 37,9 °C |
| <b>Sp3</b> | 40,1 °C |

Messpunkt Sp1 weist eine Temperatur von 40,8°C – dunkle Fassen heizen sich auf / hohe Wärmeabstrahlung in der Nacht

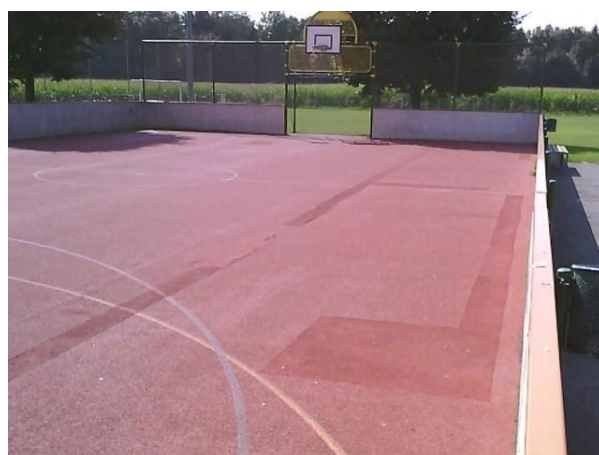
IR\_44006.jpg

## Funcourt – Blickrichtung nach Westen

| <b>Sp1</b> | 42,5 °C |
| <b>Sp2</b> | 38,2 °C |
| <b>Sp3</b> | 44,5 °C |

Messpunkt Sp3 weist eine Temperatur von 44,5°C – Abstrahlung der Blechbande auf die Oberfläche ist ein Wärmehotspot

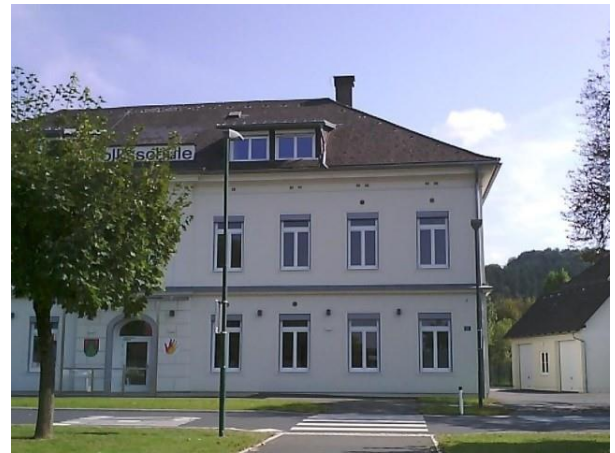
IR\_44018.jpg

Hausfront zeigt nach Norden

| <b>Sp1</b> | 39,5 °C |
| <b>Sp2</b> | 39,1 °C |
| <b>Sp3</b> | 42,4 °C |
| <b>Sp4</b> | 42,2 °C |

Messpunkt Sp3 und Sp4 weist eine Temperatur von 42,4 / 42,2°C – Betonoberflächen bzw. dunkle Oberflächen (Dach) sind eindeutige Wärmehotspots / hohe Wärmeabstrahlung in der Nacht

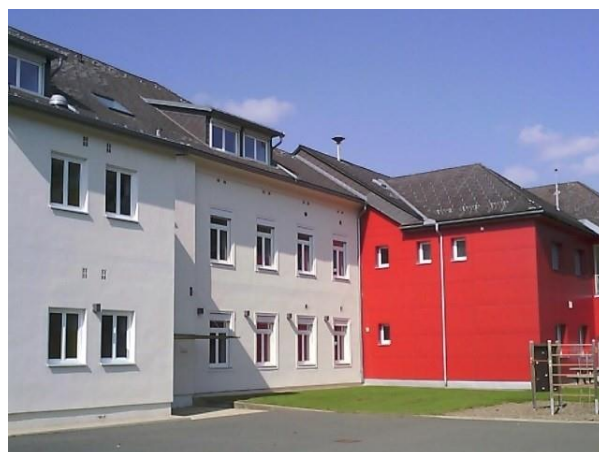
IR\_44036.jpg

Hausfront zeigt nach Süden / Hausfront rot zeigt nach Westen

| <b>Sp1</b> | 40,1 °C |
| <b>Sp2</b> | 44,8 °C |
| <b>Sp3</b> | 43,4 °C |
| <b>Sp4</b> | 40,6 °C |
| <b>Sp5</b> | 41,0 °C |

Messpunkt Sp2 und Sp3 weist eine Temperatur von 44,8 / 43,4°C – Betonoberflächen bzw. dunkle Oberflächen (rote Fassadenpaneel) sind eindeutige Wärmehotspots / hohe Wärmeabstrahlung in der Nacht.

Messpunkt Sp1 weißt durch die helle Hausfassade eine deutlich niedrigere Temperatur auf.

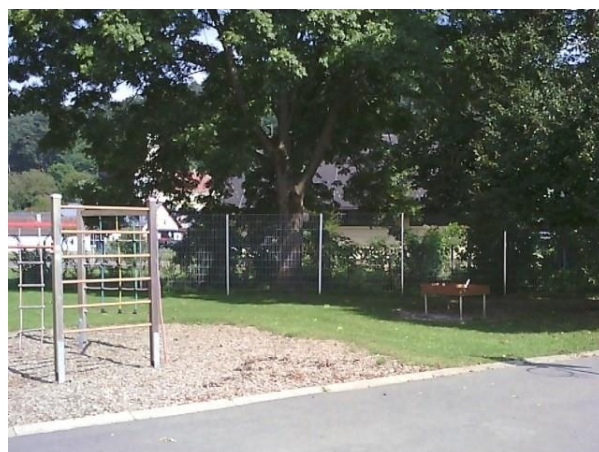
IR\_44050.jpg

## Spielplatz – Blickrichtung Osten

| <b>Sp1</b> | 40,2 °C |
| <b>Sp2</b> | 44,0 °C |
| <b>Sp3</b> | 43,3 °C |

Messpunkt Sp2 und Sp3 weist eine Temperatur von 44 / 43,3°C – Betonoberflächen und Kies sind eindeutige Wärmehotspots  
Messpunkt Sp1 - natürliche Beschattung verringert die Oberflächentemperatur erheblich

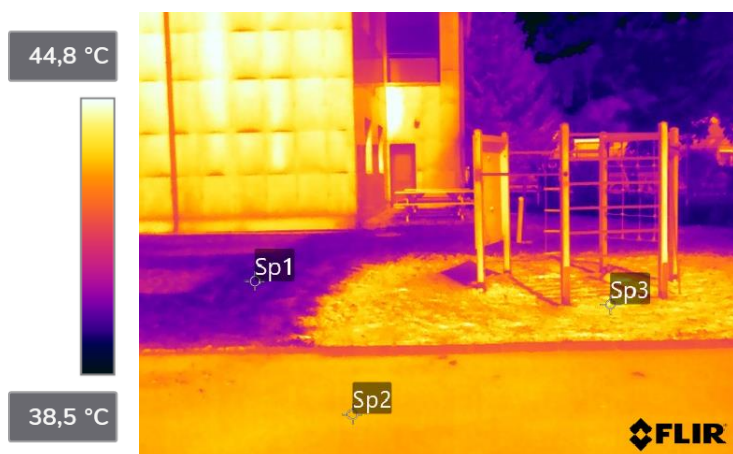
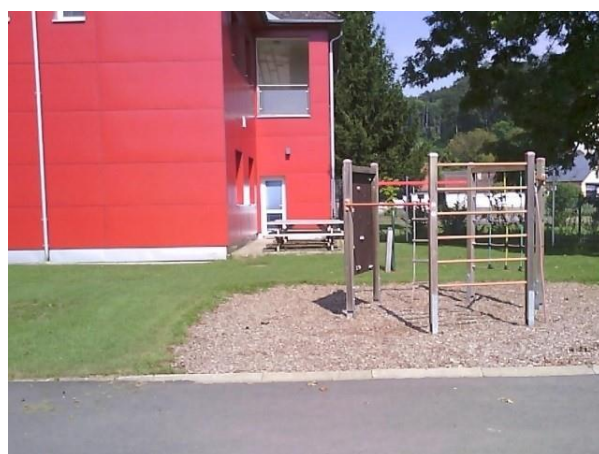
IR\_44052.jpg

| <b>Sp1</b> | 39,9 °C |
| <b>Sp2</b> | 43,3 °C |
| <b>Sp3</b> | 44,3 °C |

Messpunkt Sp1 und Sp3 weist eine Temperatur von 39,9 / 44,3°C – Kies ist ein deutlicher Wärmehotspots zu einer Grasoberfläche

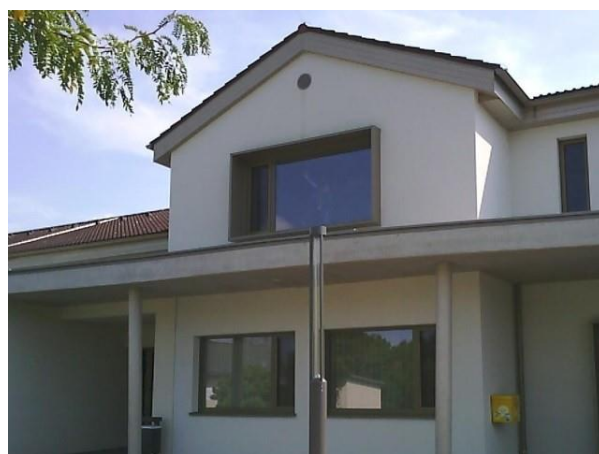
IR\_43952.jpg

Hausfront zeigt nach Norden

| <b>Sp1</b> | 32,8 °C |
| <b>Sp2</b> | 32,7 °C |

Messpunkt Sp1 und Sp2 - durch die helle Hausfassade ergibt sich eine niedrigere Temperatur. Wärmeabstrahlung in der Nacht gering

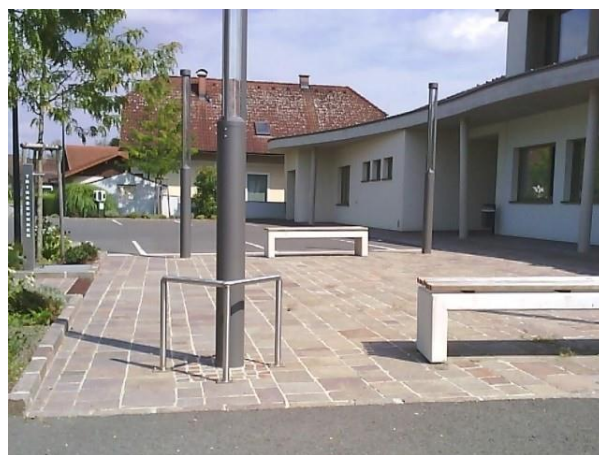
IR\_43970.jpg

Gemeindeamt Vorplatz – Blickrichtung Osten

| <b>Sp1</b> | 36,4 °C |
| <b>Sp2</b> | 38,4 °C |

Messpunkt Sp1 und Sp2 – gut sichtbarer Temperaturunterschied zwischen heller und dunkler Oberfläche.

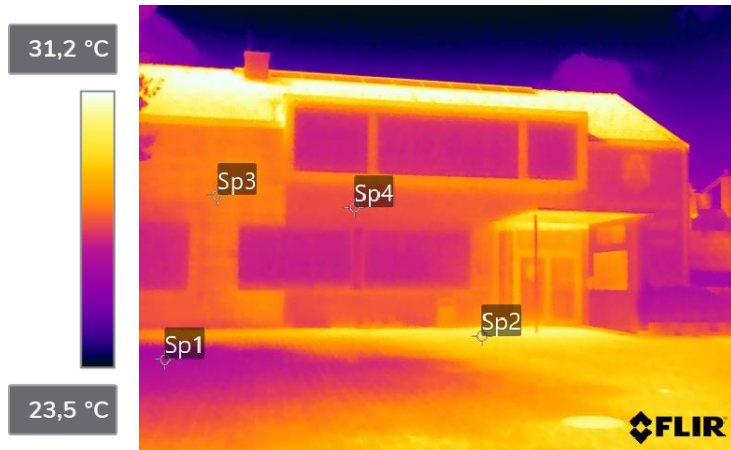
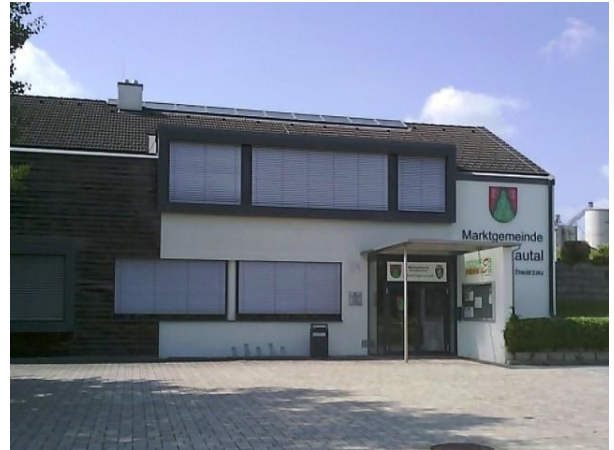
#### 4.4. Außenstelle Bauamt Maggau

| <b>Sp1</b> | 26,7 °C |
| <b>Sp2</b> | 30,0 °C |
| <b>Sp3</b> | 28,0 °C |
| <b>Sp4</b> | 27,6 °C |

Messpunkt Sp2 – weist eine Temperatur von 30°C – Wärmehotspot obwohl helle Oberfläche

Messpunkt Sp3 – weist eine Temperatur von 28°C – dunkle Oberflächen (Holzvertäfelung) eindeutiger Wärmehotspots / hohe Wärmeabstrahlung in der Nacht.

Messpunkt Sp4 weist durch die helle Hausfassade eine deutlich niedrigere Temperatur auf.

Messpunkt Sp1 - natürliche Beschattung verringert die Oberflächentemperatur erheblich

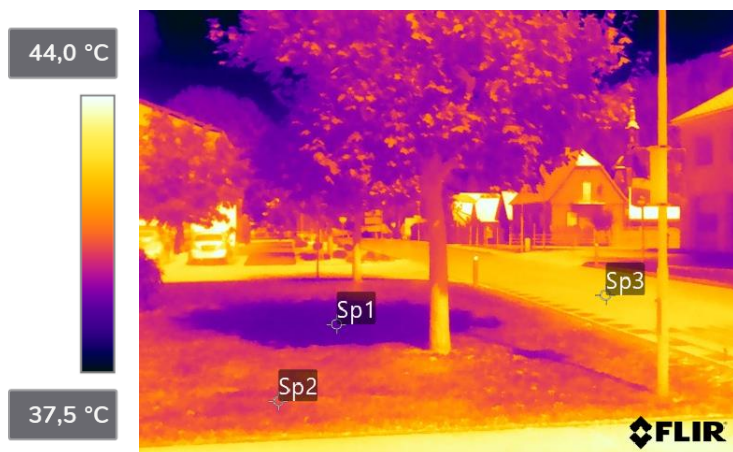
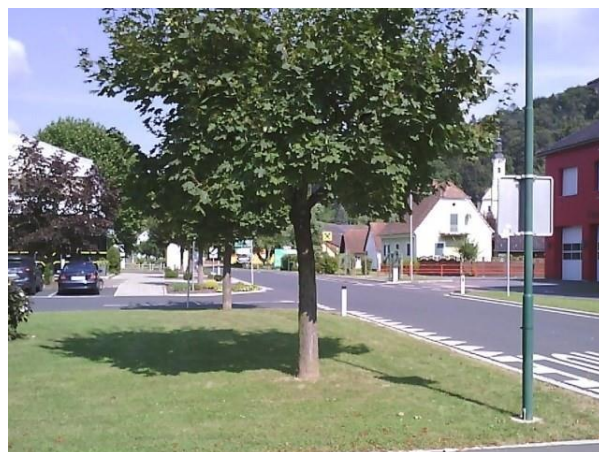
IR\_44030.jpg

### Grünbereich – Vorplatz zwischen Gemeindeamt und Bushaltestelle

| <b>Sp1</b> | 39,2 °C |
| <b>Sp2</b> | 40,6 °C |
| <b>Sp3</b> | 42,3 °C |

Beurteilung:  
Messpunkt Sp3 – Fahrbahnoberfläche deutlicher Wärmehotspot / natürliche Beschattung verringert die Oberflächentemperatur erheblich

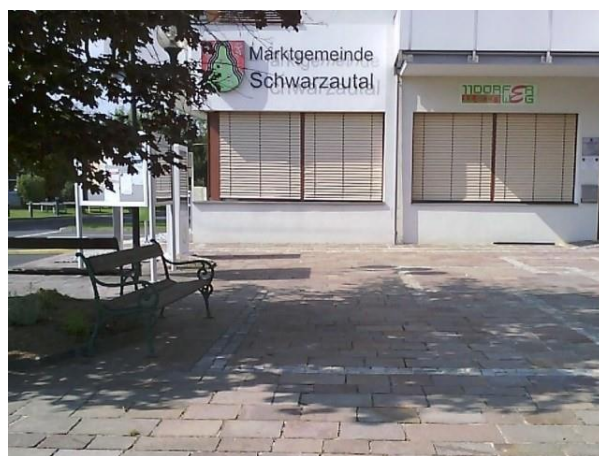
IR\_44074.jpg

### Vorplatz Gemeindeamt Wolfsberg – Blickrichtung Norden

| <b>Sp1</b> | 40,2 °C |
| <b>Sp2</b> | 42,8 °C |
| <b>Sp3</b> | 42,8 °C |
| <b>Sp4</b> | 40,8 °C |

Beurteilung:  
Anschauliches Temperaturgefälle zwischen natürlicher Beschattung und Versiegelung.
