# Erfassungsbogen Weg Nr. ALT 64

Vereinfachte Erhebung des Zustandes der Kernwege

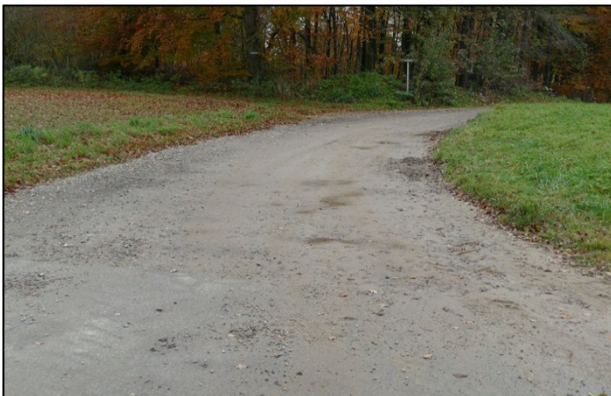
- einzelne Fahrbahnnunehheiten
- keine Kantenabbrüche
- Auswaschungen

**Bemerkungen:** Wassermengen vom Wald beachten! Notwendigkeit eines Grabens muss detailliert geprüft werden! Ggf. auch Mulde ausreichend

- keine Längs-/Quer-/Netzzrisse
- keine Fahrbahnausbesserungen
- einzelne Schlaglöcher
- kein pflanzenbewachsener Mittelstreifen
- keine Spurrinnen
- keine gerissenen und gebrochenen Betonplatten

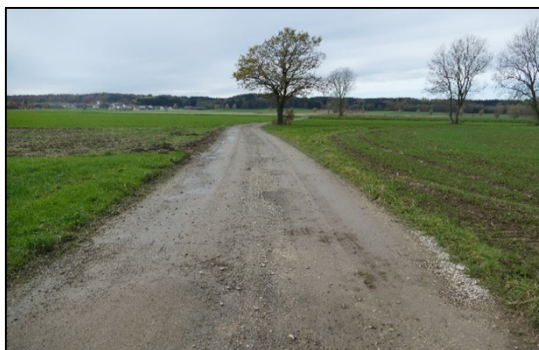
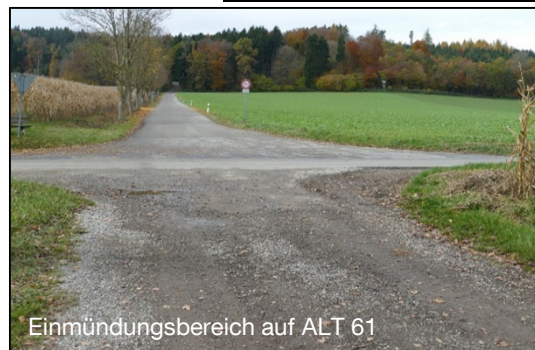
- Fahrbahnunebenheiten
- keine Kantenabbrüche
- Auswaschungen

- keine Längs-/Quer-/Netzzrisse
- Schlaglöcher
- keine Spurrinnen

- einzelne Fahrbahnausbesserungen
- kein pflanzenbewachsener Mittelstreifen
- keine gerissenen und gebrochenen Betonplatten

Einmündung auf ALT 61: Asphaltierter Einmündungsbereich, sehr kaputte Asphaltdecke

**Bei einem Ausbau sollte auch der Kernweg UNT 159 erneut betrachtet werden und unter Umständen in einer gemeinsamen Baumaßnahme mit ALT 180 ausgebaut werden.**

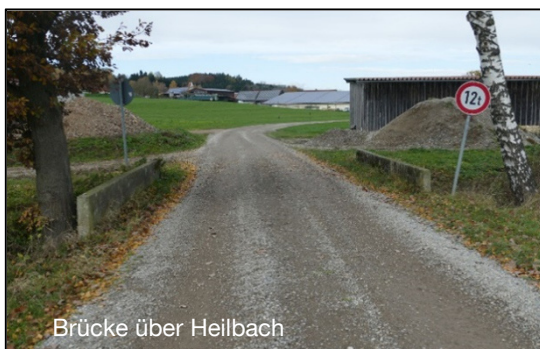
**Bemerkungen:** Im südlichen Teil sollte der Weg höher gesetzt werden. Teilweise angrenzende Heckenstrukturen, Brücke über Heilbach mit Beschränkung 12t, Breite 4,0m + 1,0 m Randstreifen, keine Absturzsicherung --> aufgrund der geringen Wassermenge wäre hier eine Verrohrung ausreichend

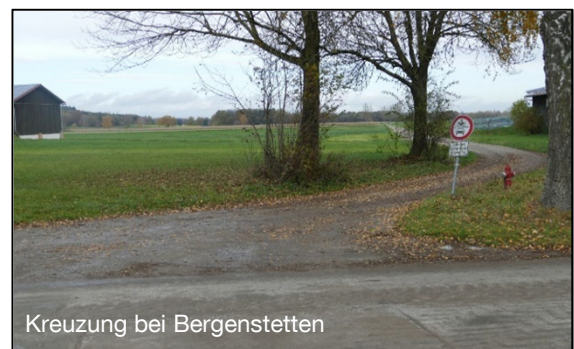
Kreuzung bei Bergenstetten

**asphaltierter Übergang GV-Straße Höhe Bergenstetten,**

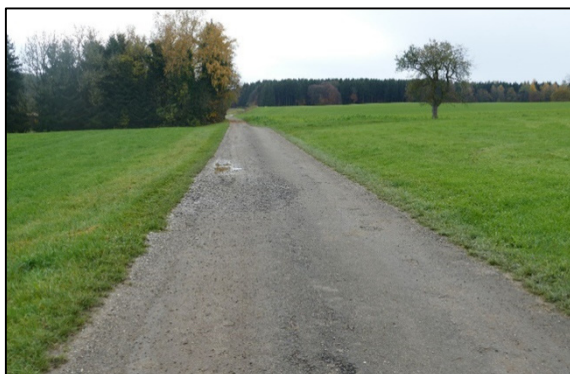
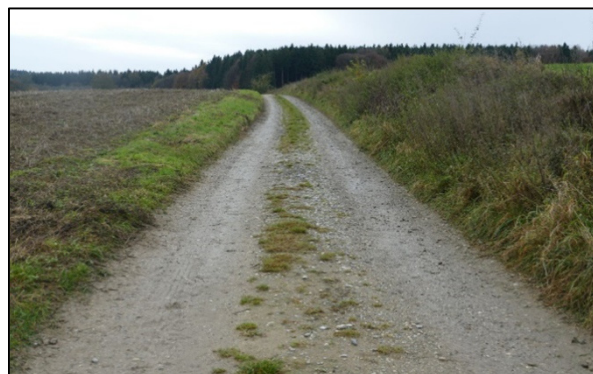
- Fahrbahnunebenheiten
- keine Kantenabbrüche
- keine Auswaschungen

Im ersten Teil des Weges Bitumen-Spritzdecke/Oberflächenbehandlung, Graben auf Westseite notwendig, begleitende Böschung/Hecke, Weg sollte erhöht werden

- keine Längs-/Quer-/Netzrisse
- keine Schlaglöcher
- Spurrinnen
- keine Fahrbahnausbesserungen
- teilweise pflanzenbewachsener Mittelstreifen
- keine gerissenen und gebrochenen Betonplatten

**Der innerörtliche Bereich als Zufahrt zum Kernweg sollte ebenfalls saniert werden (starke Schlaglöcher)**

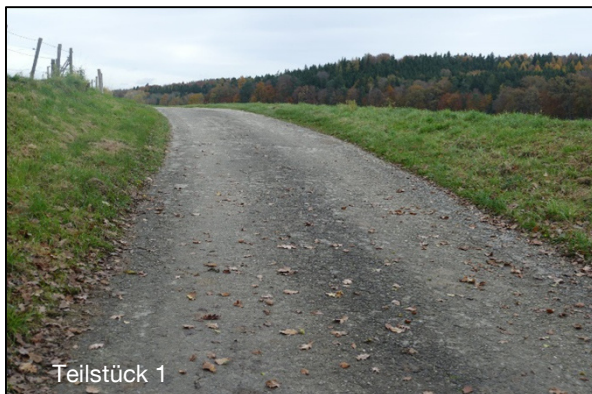
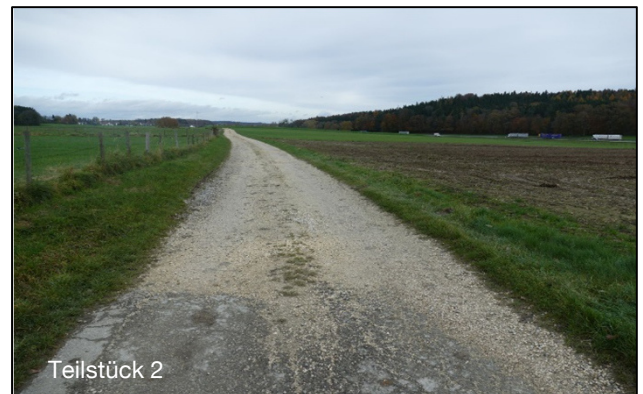
- keine Fahrbahnebenheiten
- einzelne Kantenabbrüche
- keine Auswaschungen

- Netzrisse
- keine Schlaglöcher
- keine Spurrinnen

- Fahrbahnunebenheiten
- keine Kantenabbrüche
- vereinzelt Auswaschungen

**Empfehlung: Gemeinsamer Ausbau mit ILL 177! Sonst keine Durchgängigkeit vorhanden.****Ergebnis der Lenkungsgruppe: ALT 183 soll zunächst zurückgestellt werden und gemeinsam mit ILL 177 zu einem späteren Zeitpunkt ausgebaut werden.**

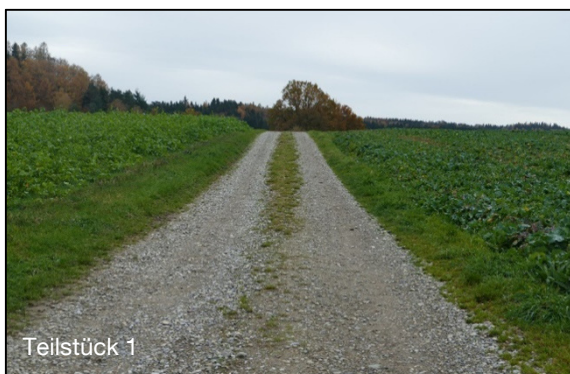
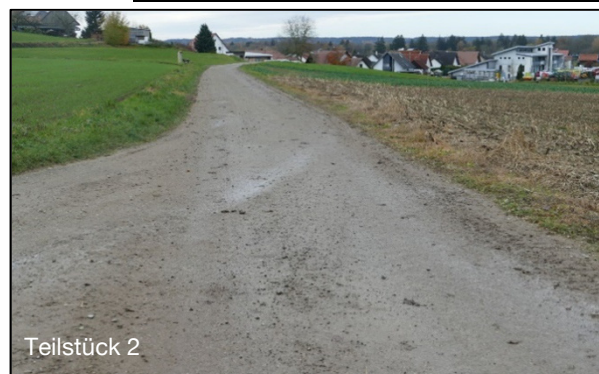
- Fahrbahnunebenheiten
- keine Kantenabbrüche
- Auswaschungen

- keine Längs-/Quer-/Netzzrisse
- keine Schlaglöcher
- Spurrinnen

- keine Fahrbahnausbesserungen
- teilweise pflanzenbewachsener Mittelstreifen
- keine gerissenen und gebrochenen Betonplatten

- keine Fahrbahnunebenheiten
- keine Kantenabbrüche
- keine Auswaschungen

- Netzsrisse
