# Erfassungsbogen Weg Nr.    **UNT 42**

Vereinfachte Erhebung des Zustandes der Kernwege

# Erfassungsbogen Weg Nr. UNT 154

# Erfassungsbogen Weg Nr. UNT 157

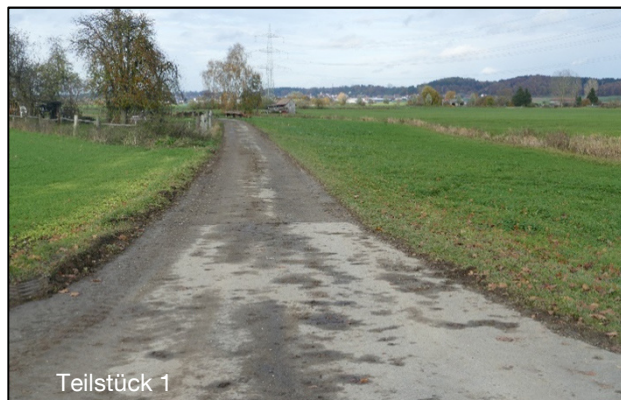
Teilstück 1

UNT 42.1	Ausbautyp und Länge:	<b>Asphalt, einstreifig</b>	<b>530 m</b>
	Fahrbahn- / Kronenbreite:	<b>3,00 m</b>	<b>3,50 m</b>
	Randstreifen:	<b>unbefestigt</b>	(befestigt, unbefestigt, unklar)
	Wegseitengraben vorhanden:	<b>nein</b>	(ja einseitig, ja beidseitig, nein, teilweise)
	Wegseitengraben notwendig:	<b>nein</b>	(ja, nein, unklar)
	Zustand Fahrbahn:	<b>gut</b>	(gut, teilweise schadhaft, Ausbaubedarf)
	Zeitl. Umsetzungsempfehlung:	<b>mittelfristig</b>	(kurzfristig (0-5 Jahre), mittelfristig (5-15 Jahre), langfristig (>15 Jahre))
	<b>Schadensbild:</b>		
	<ul style="list-style-type: none"> <li>keine Fahrbahnunebenheiten</li> <li>Kantenabbrüche</li> <li>keine Auswaschungen</li> </ul>	<ul style="list-style-type: none"> <li>keine Längs-/Quer-/Netzzisse</li> <li>einzelne Schlaglöcher</li> <li>keine Spurrinnen</li> </ul>	<ul style="list-style-type: none"> <li>keine Fahrbahnausbesserungen</li> <li>kein pflanzenbewachsener Mittelstreifen</li> <li>keine gerissenen und gebrochenen Betonplatten</li> </ul>

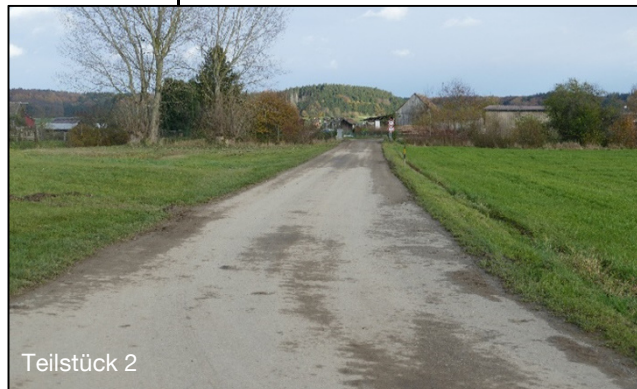
Teilstück 2

UNT 42.2	Ausbautyp und Länge:	<b>Asphalt, einstreifig</b>	<b>240 m</b>
	Fahrbahn- / Kronenbreite:	<b>4,00 m</b>	<b>4,50 m</b>
	Randstreifen:	<b>unbefestigt</b>	(befestigt, unbefestigt, unklar)
	Wegseitengraben vorhanden:	<b>nein</b>	(ja einseitig, ja beidseitig, nein, teilweise)
	Wegseitengraben notwendig:	<b>nein</b>	(ja, nein, unklar)
	Zustand Fahrbahn:	<b>teilw. schadhaft</b>	(gut, teilweise schadhaft, Ausbaubedarf)
	Zeitl. Umsetzungsempfehlung:	<b>kurzfristig</b>	(kurzfristig (0-5 Jahre), mittelfristig (5-15 Jahre), langfristig (>15 Jahre))
	<b>Schadensbild:</b>		
	<ul style="list-style-type: none"> <li>keine Fahrbahnunebenheiten</li> <li>keine Kantenabbrüche</li> <li>keine Auswaschungen</li> </ul>	<ul style="list-style-type: none"> <li>keine Längs-/Quer-/Netzzisse</li> <li>keine Schlaglöcher</li> <li>keine Spurrinnen</li> </ul>	<ul style="list-style-type: none"> <li>keine Fahrbahnausbesserungen</li> <li>kein pflanzenbewachsener Mittelstreifen</li> <li>keine gerissenen und gebrochenen Betonplatten</li> </ul>

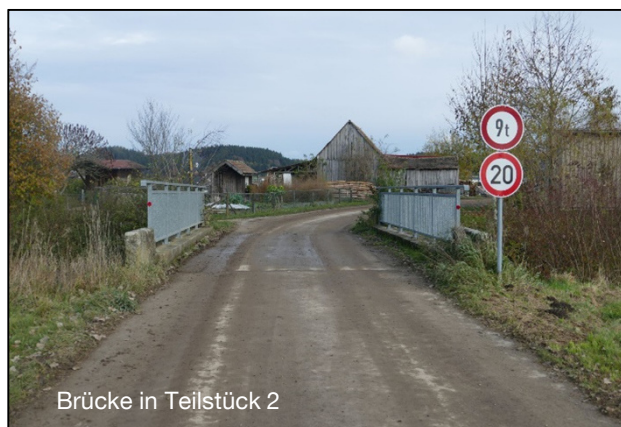
Brücke in Teilstück 2

<b>Bemerkungen:</b>	Sanierungsbedürftige Brücke mit Absturzsicherung über Roth mit Beschränkung auf 20 km/h sowie 9t, Breite 4,20m

***sonstiges: Berücksichtigung Bachmuschel bei Brückenbaumaßnahmen***

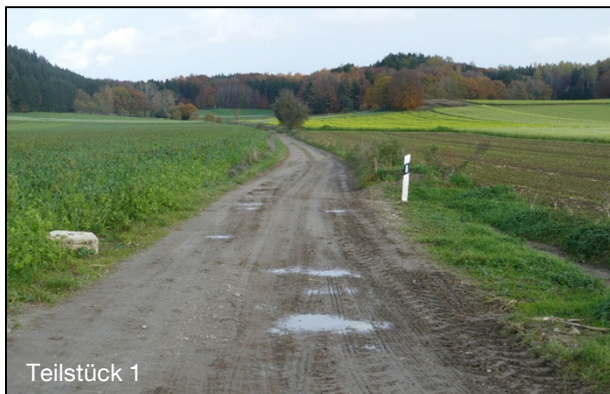
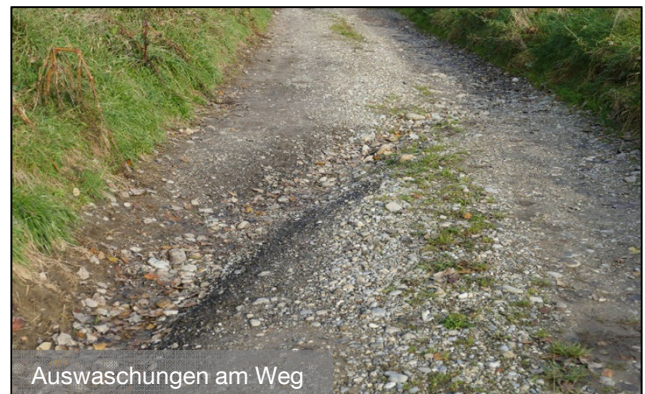
- Fahrbahnunebenheiten
- keine Kantenabbrüche
- starke Auswaschungen

teilweise eher Erdweg, Weg liegt tiefer als angrenzende Flur, teilweise beidseitige Heckenstrukturen, im Waldbereich Steigung ca. 5%, hier muss eine technische Lösung für die Entwässerung gefunden werden.

<b>Schotter</b>	<b>1.370 m</b>
<b>2,80 m</b>	<b>3,00 m</b>
<b>unbefestigt</b>	(befestigt, unbefestigt, unklar)
<b>nein</b>	(ja einseitig, ja beidseitig, nein, teilweise)
<b>unklar</b>	(ja, nein, unklar)
<b>Ausbaubedarf</b>	(gut, teilweise schadhaft, Ausbaubedarf)
<b>kurzfristig</b>	(kurzfristig (0-5 Jahre), mittelfristig (5-15 Jahre), langfristig (>15 Jahre))

- keine Längs-/Quer-/Netzrisse
- keine Schlaglöcher
- Spurrinnen
- keine Fahrbahnausbesserungen
- teilweise pflanzenbewachsener Mittelstreifen
- keine gerissenen und gebrochenen Betonplatten

***sonstiges: Asphaltausbau, Auswirkungen neue Querverbindung***

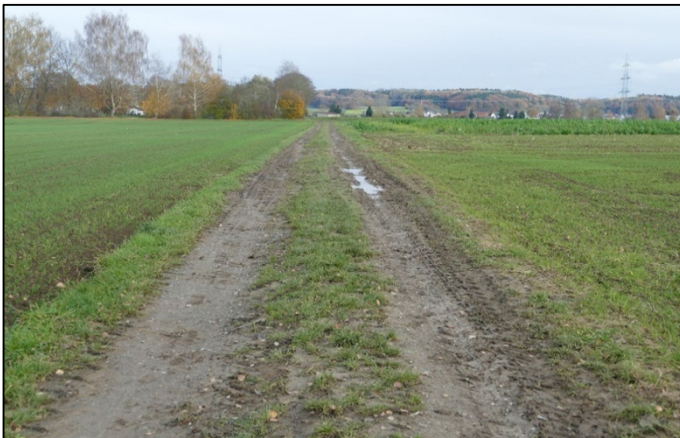
- Fahrbahnunebenheiten
- keine Kantenabbrüche
- vereinzelt Auswaschungen

- keine Längs-/Quer-/Netzzrisse
- keine Schlaglöcher
- starke Spurrinnen

- keine Fahrbahnausbesserungen
- pflanzenbewachsener Mittelstreifen
- keine gerissenen und gebrochenen Betonplatten

**Empfehlung: Gemeinsamer Ausbau mit ILL 172 und ILL 102 (zumindest Teilstück bis zur Staatsstraße), sonst keine Durchgängigkeit vorhanden!**
