Erfassungsbogen Weg Nr. KELL 111

Vereinfachte Erhebung des Zustandes der Kernwege

Erfassungsbogen Weg Nr. KELL 112

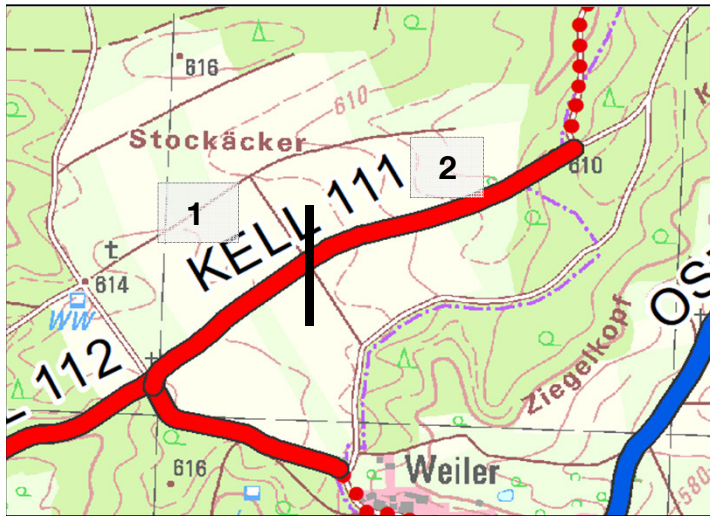
Nr. **KELL 111**

- viele Fahrbahnebenheiten
- keine Kantenabbrüche
- Auswaschungen

Bemerkungen: sehr grober Schotter

- Fahrbahnnunebenheiten
- keine Kantenabbrüche
- Auswaschungen

Bemerkungen: Im Waldbereich: Entwässerung in Richtung Flurlage muss geschaffen werden**Flächenbedarf KELL 111**

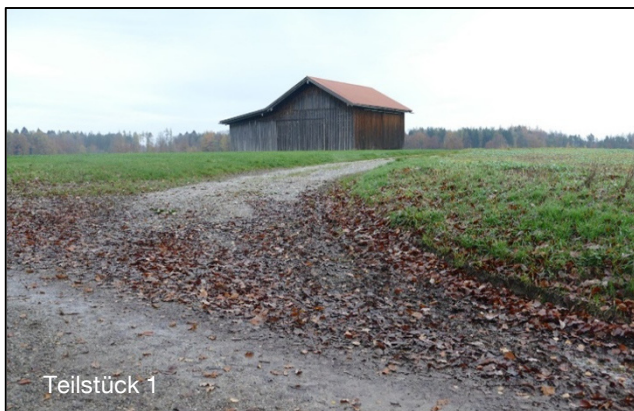
Teilstück 1

Schotter	420 m
2,70 m	3,00 m
unbefestigt	(befestigt, unbefestigt, unklar)
nein	(ja einseitig, ja beidseitig, nein, teilweise)
nein	(ja, nein, unklar)
Ausbaubedarf	(gut, teilweise schadhaft, Ausbaubedarf)
kurzfristig	(kurzfristig (0-5 Jahre), mittelfristig (5-15 Jahre), langfristig (>15 Jahre))

- keine Längs-/Quer-/Netzzisse
- keine Schlaglöcher
- keine Spurrinnen

- keine Fahrbahnausbesserungen
- pflanzenbewachsener Mittelstreifen
- keine gerissenen und gebrochenen Betonplatten

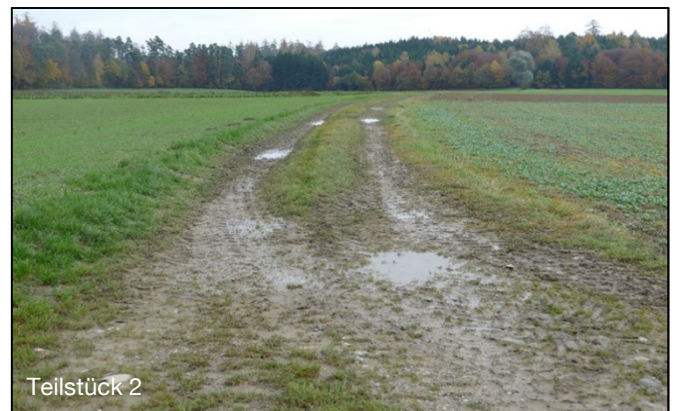
Teilstück 2

Erd-/Grünweg	550 m
2,70 m	3,00 m
unbefestigt	(befestigt, unbefestigt, unklar)
nein	(ja einseitig, ja beidseitig, nein, teilweise)
nein	(ja, nein, unklar)
Ausbaubedarf	(gut, teilweise schadhaft, Ausbaubedarf)
kurzfristig	(kurzfristig (0-5 Jahre), mittelfristig (5-15 Jahre), langfristig (>15 Jahre))

- keine Längs-/Quer-/Netzzisse
- keine Schlaglöcher
- Spurrinnen

- keine Fahrbahnausbesserungen
- pflanzenbewachsener Mittelstreifen
- keine gerissenen und gebrochenen Betonplatten

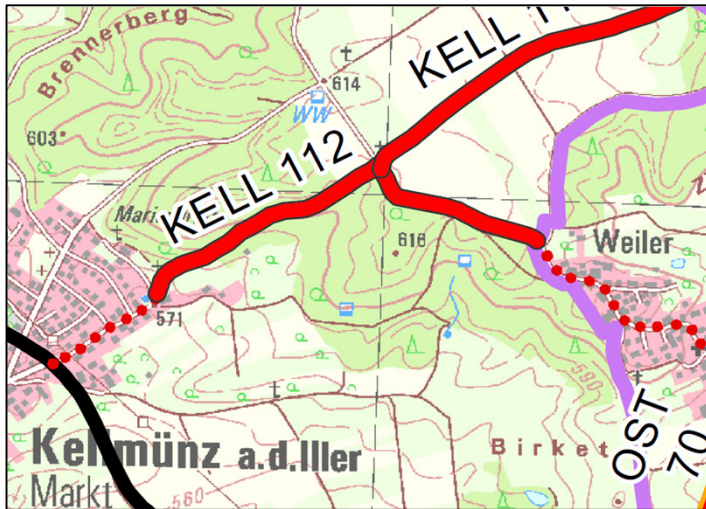
Nr. **KELL 112**

- keine Längs-/Quer-/Netzzrisse
- keine Fahrbahnausbesserungen
- Schlaglöcher
- kein pflanzenbewachsener Mittelstreifen
- keine Spurrinnen
- keine gerissenen und gebrochenen Betonplatten

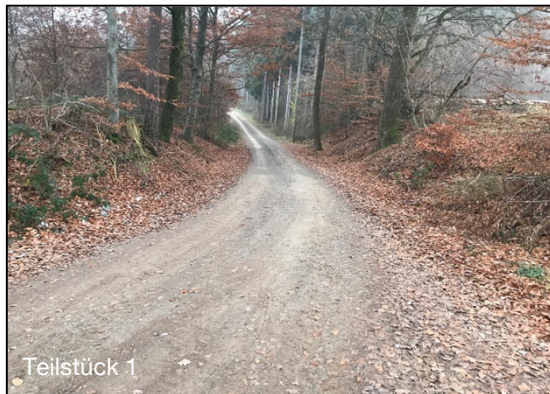
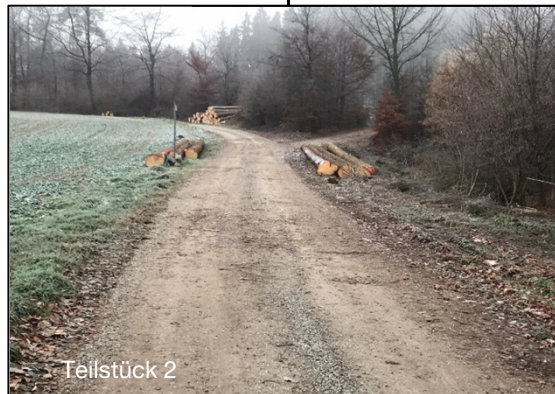
- Fahrbahnunebenheiten
- keine Kantenabbrüche
- vereinzelt Auswaschungen

Schotter	1.050 m
3,00 m	3,50 m
unbefestigt	(befestigt, unbefestigt, unklar)
nein	(ja einseitig, ja beidseitig, nein, teilweise)
ja	(ja, nein, unklar)
Ausbaubedarf	(gut, teilweise schadhaft, Ausbaubedarf)
kurzfristig	(kurzfristig (0-5 Jahre), mittelfristig (5-15 Jahre), langfristig (>15 Jahre))

Bemerkungen: leichte Steigung bis zu 5%, Hang auf der nord-west-Seite, Vor Weiler: Entwässerung des Oberflächenwassers muss gewährleistet sein, kein Abfluss in Ortsbereich!
