# Erfassungsbogen Weg Nr. ILL 2

Vereinfachte Erhebung des Zustandes der Kernwege

Nr. **ILL 2**

**Stadt Illertissen**

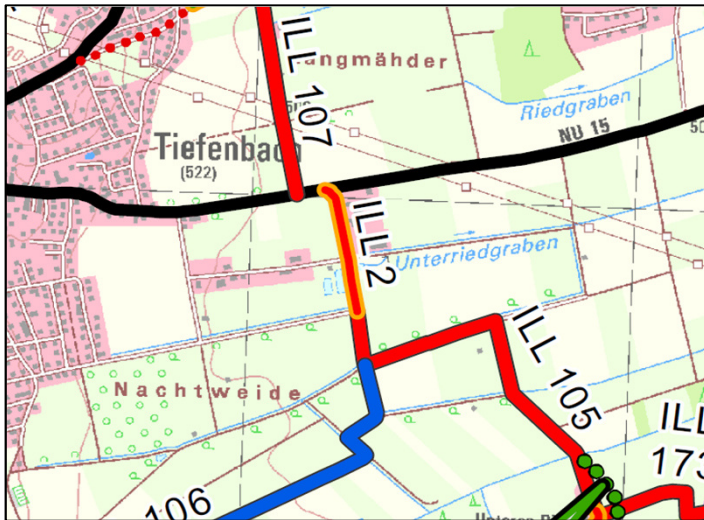
ILL 2.1 Ausbautyp und Länge:

- keine Fahrbahnunebenheiten
- keine Kantenabbrüche
- keine Auswaschungen

<b>Asphalt, einstreifig</b>	<b>350 m</b>
<b>3,20 m</b>	<b>4,00 m</b>
<b>unbefestigt</b>	(befestigt, unbefestigt, unklar)
<b>einseitig</b>	(ja einseitig, ja beidseitig, nein, teilweise)
<b>nein</b>	(ja, nein, unklar)
<b>gut</b>	(gut, teilweise schadhaft, Ausbaubedarf)
<b>langfristig</b>	(kurzfristig (0-5 Jahre), mittelfristig (5-15 Jahre), langfristig (>15 Jahre))

- keine Längs-/Quer-/Netzzrisse
- keine Schlaglöcher
- keine Spurrinnen
- keine Fahrbahnausbesserungen
- kein pflanzenbewachsener Mittelstreifen
- keine gerissenen und gebrochenen Betonplatten

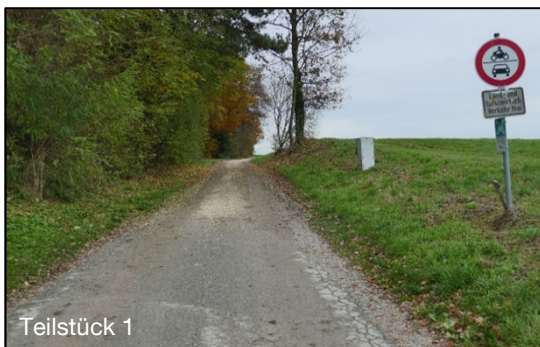
Teilstück 1

- einzelne Fahrbahnnunehheiten
- keine Kantenabbrüche
- keine Auswaschungen

**Bemerkungen:** leichte Steigung bis zu 5%

<b>Schotter</b>	<b>840 m</b>
<b>3,00 m</b>	<b>3,50 m</b>
<b>unbefestigt</b>	(befestigt, unbefestigt, unklar)
<b>nein</b>	(ja einseitig, ja beidseitig, nein, teilweise)
<b>nein</b>	(ja, nein, unklar)
<b>teilw. schadhaft</b>	(gut, teilweise schadhaft, Ausbaubedarf)
<b>mittelfristig</b>	(kurzfristig (0-5 Jahre), mittelfristig (5-15 Jahre), langfristig (>15 Jahre))

- keine Längs-/Quer-/Netzrisse
- einzelne Schlaglöcher
- keine Spurrinnen

- keine Fahrbahnausbesserungen
- kein pflanzenbewachsener Mittelstreifen
- keine gerissenen und gebrochenen Betonplatten

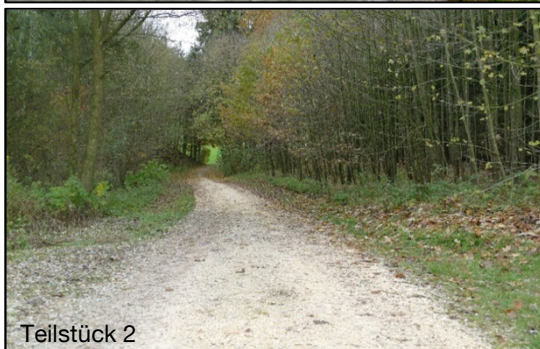
Teilstück 2

- Fahrbahnunebenheiten
- keine Kantenabbrüche
- Auswaschungen

**Bemerkungen:** Steigung im Waldbereich bis zu 5%

Schotter	160 m
3,00 m	3,50 m
unbefestigt	(befestigt, unbefestigt, unklar)
nein	(ja einseitig, ja beidseitig, nein, teilweise)
nein	(ja, nein, unklar)
Ausbaubedarf	(gut, teilweise schadhaft, Ausbaubedarf)
kurzfristig	(kurzfristig (0-5 Jahre), mittelfristig (5-15 Jahre), langfristig (>15 Jahre))
• keine Längs-/Quer-/Netzrisse	• keine Fahrbahnausbesserungen
• keine Schlaglöcher	• kein pflanzenbewachsener Mittelstreifen
• Spurrinnen	• keine gerissenen und gebrochenen Betonplatten

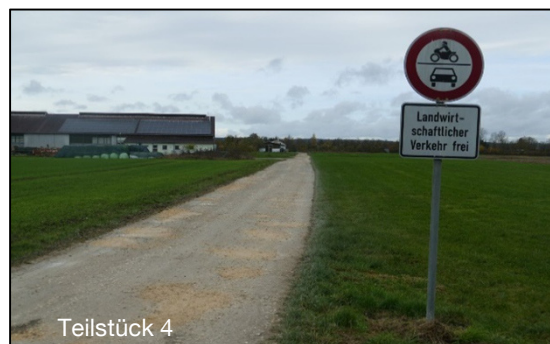
Teilstück 4

- Fahrbahnunebenheiten
- keine Kantenabbrüche
- keine Auswaschungen

**Bemerkungen:** Durchfahrt verboten, LuF frei

Schotter	640 m
3,70 m	4,00 m
unbefestigt	(befestigt, unbefestigt, unklar)
nein	(ja einseitig, ja beidseitig, nein, teilweise)
nein	(ja, nein, unklar)
Ausbaubedarf	(gut, teilweise schadhaft, Ausbaubedarf)
kurzfristig	(kurzfristig (0-5 Jahre), mittelfristig (5-15 Jahre), langfristig (>15 Jahre))
• keine Längs-/Quer-/Netzrisse	• Fahrbahnausbesserungen
• viele Schlaglöcher	• kein pflanzenbewachsener Mittelstreifen
• keine Spurrinnen	• keine gerissenen und gebrochenen Betonplatten

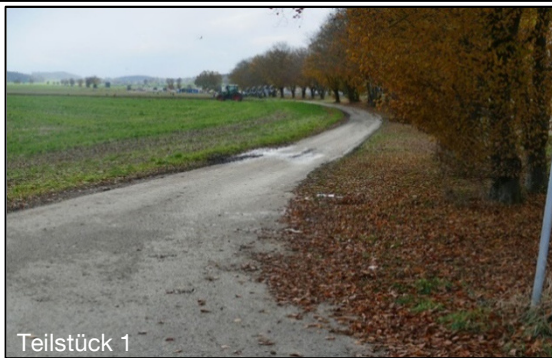
Teilstück 1

- keine Fahrbahnunebenheiten
- einzelne Kantenabbrüche
- keine Auswaschungen

- keine Längs-/Quer-/Netzzrisse
- keine Schlaglöcher
- keine Spurrinnen

- keine Fahrbahnausbesserungen
- kein pflanzenbewachsener Mittelstreifen
- keine gerissenen und gebrochenen Betonplatten

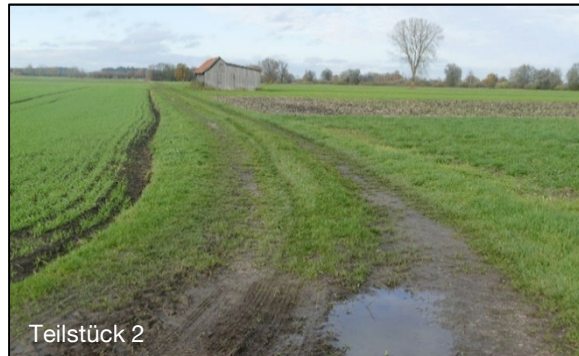
Teilstück 2

- viele Fahrbahnnunebenheiten
- keine Kantenabbrüche
- keine Auswaschungen

**Bemerkungen:** unklare Wegbreite**Erd-/Grünweg****2,80 m****unbefestigt****nein****nein****Ausbaubedarf****kurzfristig****750 m****3,50 m**

- starke Spurrinnen

- stark pflanzenbewachsener Mittelstreifen

**Durchfahrt verboten, Landwirtschaftlicher Verkehr frei****Empfehlung: zeitnahe Ausbau des Teilstücks 2 für eine durchgängige Trasse****Ergänzung Regierung von Schwaben (10.06.2020)****Artenschutzkartierung: Dunkler Wiesenknopf-Ameisenbläuling****sonstiges: Ausbau Grünweg, Verlust Saumstrukturen**

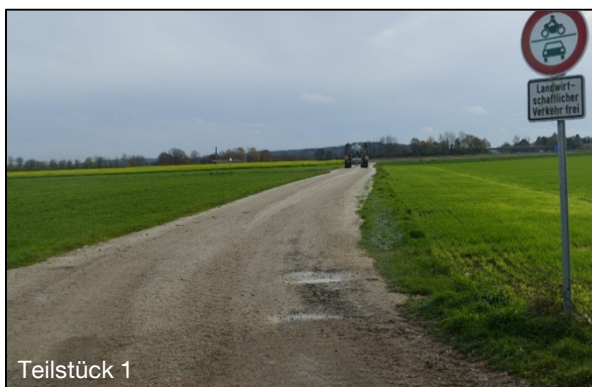
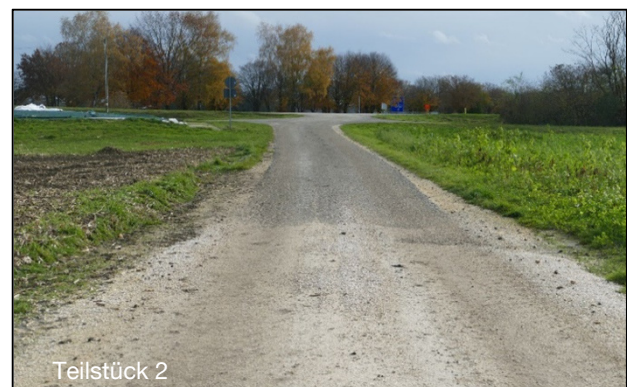
- keine Fahrbahnunebenheiten
- keine Kantenabbrüche
- keine Auswaschungen

- keine Längs-/Quer-/Netzzisse
- einzelne Schlaglöcher
- keine Spurrinnen
- keine Fahrbahnausbesserungen
- kein pflanzenbewachsener Mittelstreifen
- keine gerissenen und gebrochenen Betonplatten

- keine Fahrbahnunebenheiten
- einzelne Kantenabbrüche
- keine Auswaschungen

- Netzsrisse

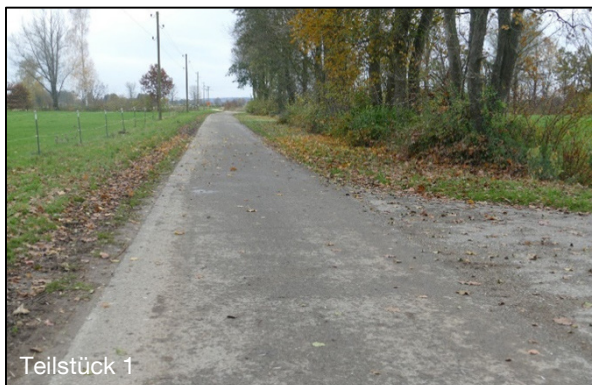
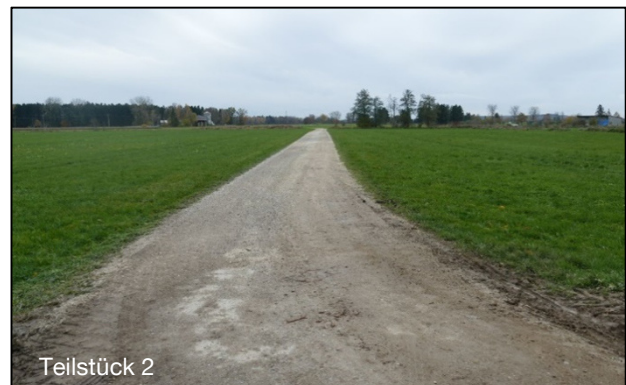
- keine Fahrbahnunebenheiten
- Kantenabbrüche
- keine Auswaschungen

- Längsrisse
- keine Schlaglöcher
- keine Spurrinnen

- einzelne Fahrbahnausbesserungen
- kein pflanzenbewachsener Mittelstreifen
- keine gerissenen und gebrochenen Betonplatten

- keine Fahrbahnunebenheiten
- keine Kantenabbrüche
- vereinzelt Auswaschungen

- Schlaglöcher

**Hier muss gemeinsam mit dem Eigentümer der Hofstelle Unteres Ried eine Lösung für eine Hofumfahrung gefunden werden.**

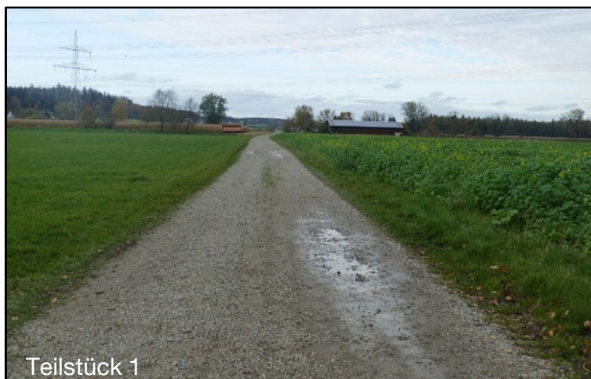
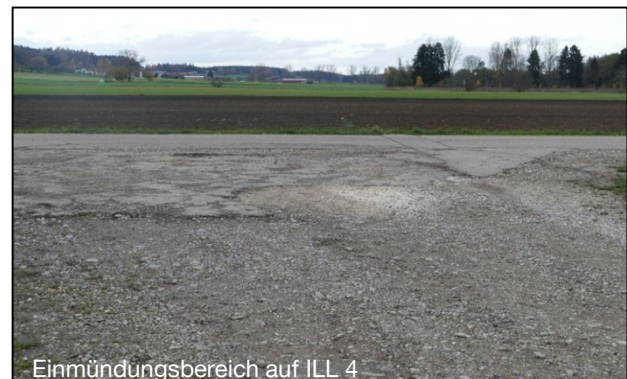
- Fahrbahnunebenheiten
- keine Kantenabbrüche
- keine Auswaschungen

- keine Längs-/Quer-/Netzzisse
- einzelne Schlaglöcher
- keine Spurrinnen

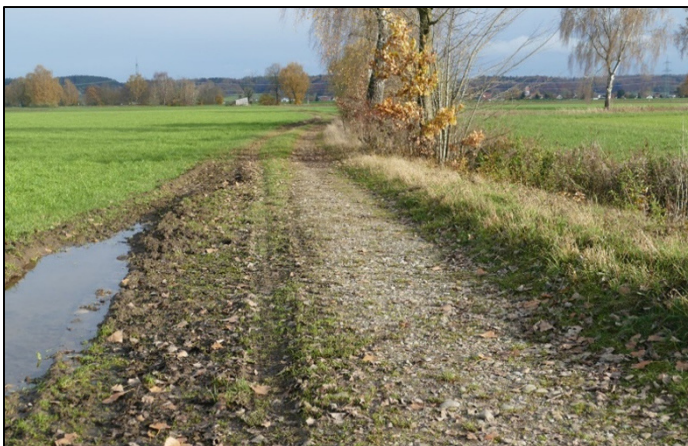
- Fahrbahnunebenheiten
- keine Kantenabbrüche
- Auswaschungen

- keine Längs-/Quer-/Netzsrisse
- keine Schlaglöcher
- Spurrinnen

- keine Fahrbahnausbesserungen
- pflanzenbewachsener Mittelstreifen
- keine gerissenen und gebrochenen Betonplatten

- Fahrbahnnunebenheiten
- keine Kantenabbrüche
- Auswaschungen

- keine Längs-/Quer-/Netzrisse
- keine Schlaglöcher
- Spurrinnen

**Bemerkungen:** unklare Wegbreite, verrohrter Grabendurchlass bei Übergang zu UNT 157 sowie ILL 102**Flächenbedarf ILL 172****Breite nach Kataster**

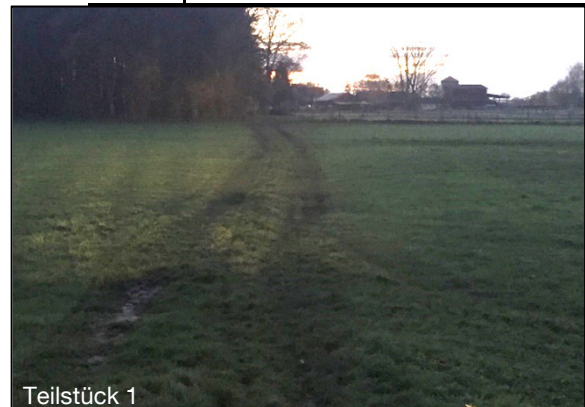
Teilstück 1

- keine Fahrbahnausbesserungen
- kein pflanzenbewachsener Mittelstreifen
- keine gerissenen und gebrochenen Betonplatten
