Erfassungsbogen Weg Nr. **ROG 19**

Vereinfachte Erhebung des Zustandes der Kernwege

Erfassungsbogen Weg Nr. **ROG 21**

Erfassungsbogen Weg Nr. **ROG 24**

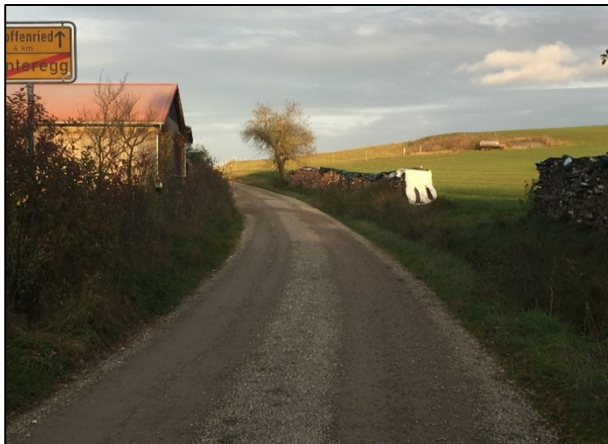
Schotter	640 m
3,30 m	3,80 m
unbefestigt	(befestigt, unbefestigt, unklar)
einseitig	(ja einseitig, ja beidseitig, nein, teilweise)
nein	(ja, nein, unklar)
teilw. schadhaft	(gut, teilweise schadhaft, Ausbaubedarf)
mittelfristig	(kurzfristig (0-5 Jahre), mittelfristig (5-15 Jahre), langfristig (>15 Jahre))

- einzelne Fahrbahnnunebenheiten
- keine Kantenabbrüche
- Auswaschungen im Kurvenbereich

- keine Längs-/Quer-/Netzzrisse
- Schlaglöcher
- keine Spurrinnen

- keine Fahrbahnausbesserungen
- kein pflanzenbewachsener Mittelstreifen
- keine gerissenen und gebrochenen Betonplatten

Bemerkungen: leichte Steigung unter 5% nach Ortsausgang

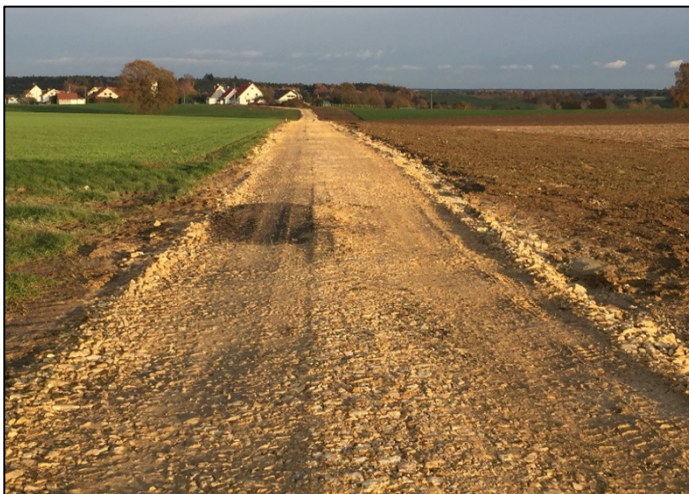
- Fahrbahnunebenheiten
- keine Kantenabbrüche
- vereinzelt Auswaschungen

Bemerkungen: Aktuell Baustelle, unklare Ausbaubreite

Schotter	700 m
3,00 m	3,50 m
unbefestigt	(befestigt, unbefestigt, unklar)
nein	(ja einseitig, ja beidseitig, nein, teilweise)
nein	(ja, nein, unklar)
Ausbaubedarf	(gut, teilweise schadhaft, Ausbaubedarf)
kurzfristig	(kurzfristig (0-5 Jahre), mittelfristig (5-15 Jahre), langfristig (>15 Jahre))

- keine Längs-/Quer-/Netzrisse
- keine Schlaglöcher
- vereinzelt Spurrinnen
- keine Fahrbahnausbesserungen
- kein pflanzenbewachsener Mittelstreifen
- keine gerissenen und gebrochenen Betonplatten

Aktuell eher Baustellenweg, Untergrund fraglich

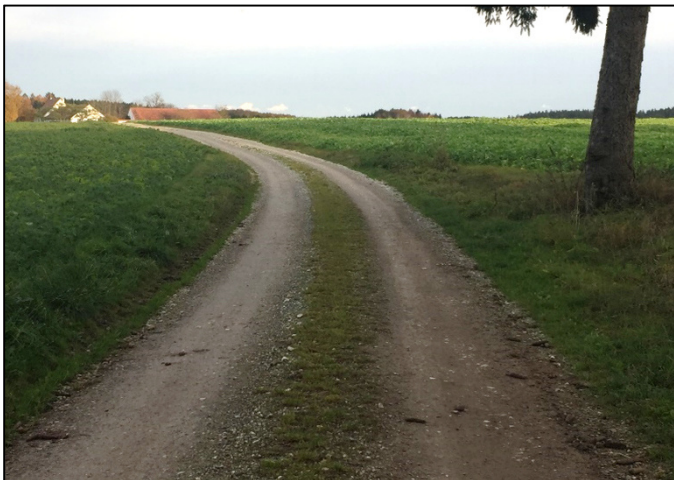
- einzelne Fahrbahnnunebenheiten
- keine Kantenabbrüche
- keine Auswaschungen

Schotter	2.220 m
3,00 m	3,50 m
unbefestigt	(befestigt, unbefestigt, unklar)
nein	(ja einseitig, ja beidseitig, nein, teilweise)
nein	(ja, nein, unklar)
teilw. schadhaft	(gut, teilweise schadhaft, Ausbaubedarf)
mittelfristig	(kurzfristig (0-5 Jahre), mittelfristig (5-15 Jahre), langfristig (>15 Jahre))

- keine Längs-/Quer-/Netzrisse
- Schlaglöcher
- keine Spurrinnen
- keine Fahrbahnausbesserungen
- teilweise pflanzenbewachsener Mittelstreifen
- keine gerissenen und gebrochenen Betonplatten

Empfehlung: Gemeinsamer Ausbau mit BUC 32, um eine Durchgängigkeit zu erhalten

Es soll eine gemeinsame Baumaßnahme in 1. Priorität durchgeführt werden.

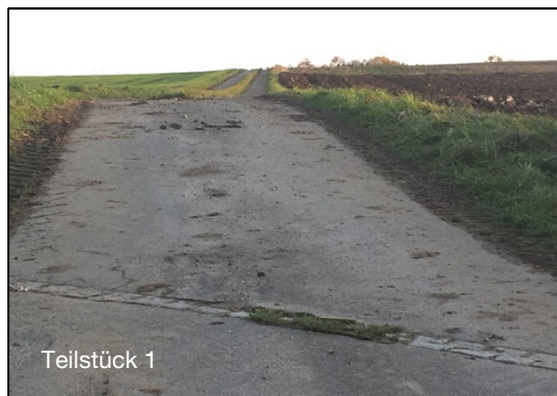
Teilstück 1

- keine Fahrbahnunebenheiten
- keine Kantenabbrüche
- keine Auswaschungen

Bemerkungen: Steigung bei Einmündung auf Kreisstraße

Schotter	700 m
2,80 m	3,20 m
unbefestigt	(befestigt, unbefestigt, unklar)
nein	(ja einseitig, ja beidseitig, nein, teilweise)
nein	(ja, nein, unklar)
teilw. schadhaft	(gut, teilweise schadhaft, Ausbaubedarf)
mittelfristig	(kurzfristig (0-5 Jahre), mittelfristig (5-15 Jahre), langfristig (>15 Jahre))

- keine Längs-/Quer-/Netzzrisse
- keine Schlaglöcher
- Spurrinnen
- keine Fahrbahnausbesserungen
- pflanzenbewachsener Mittelstreifen
- keine gerissenen und gebrochenen Betonplatten

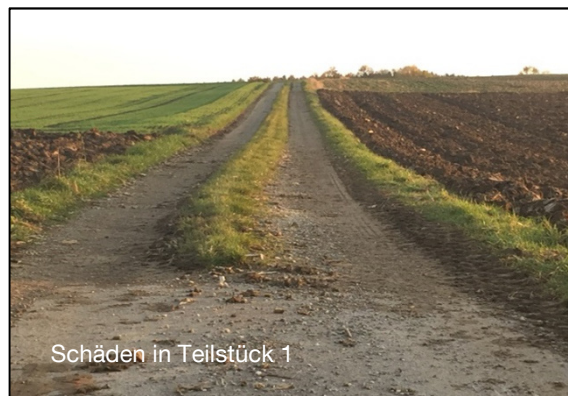
Schäden in Teilstück 1

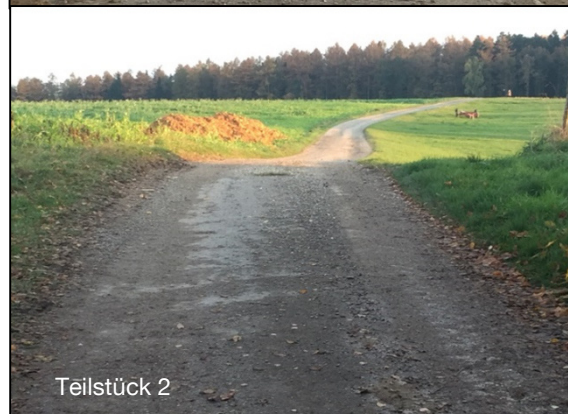
Teilstück 2

- einzelne Fahrbahnunebenheiten
- einzelne Kantenabbrüche
- keine Auswaschungen

Asphalt, einstreifig	150 m
2,80 m	3,20 m
unbefestigt	(befestigt, unbefestigt, unklar)
nein	(ja einseitig, ja beidseitig, nein, teilweise)
nein	(ja, nein, unklar)
gut	(gut, teilweise schadhaft, Ausbaubedarf)
langfristig	(kurzfristig (0-5 Jahre), mittelfristig (5-15 Jahre), langfristig (>15 Jahre))

- keine Längs-/Quer-/Netzzrisse
- keine Schlaglöcher
- keine Spurrinnen
- keine Fahrbahnausbesserungen
- kein pflanzenbewachsener Mittelstreifen
- keine gerissenen und gebrochenen Betonplatten
