EL PATIO DE MUJERES DEL ALCÁZAR DE LOS REYES CRISTIANOS DE CÓRDOBA. RESULTADOS DE LA ACTIVIDAD ARQUEOLÓGICA PUNTUAL

ALBERTO LEÓN MUÑOZ
Académico Correspondiente

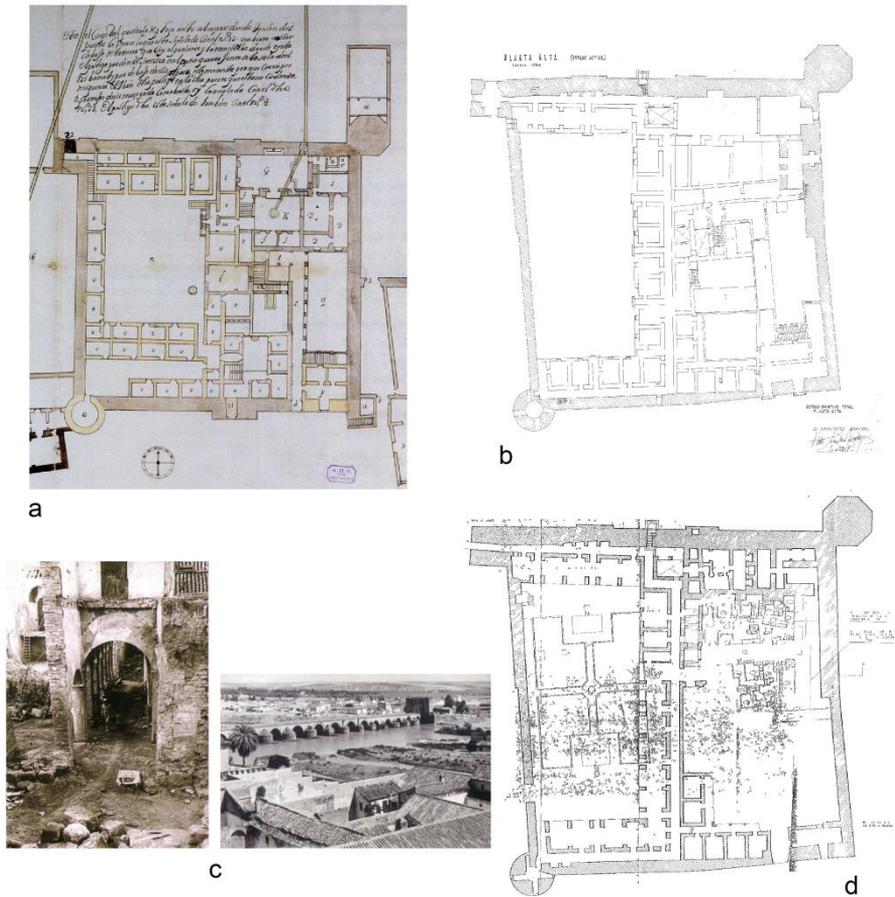
Figura 1: a) Plano del alcázar de 1662 (Archivo Histórico Nacional (Sección Inquisición), tomado de Cuadro, 2004); b) Estado primitivo del alcázar en 1958 (según V. Escribano); c) Imágenes de las estructuras conservadas en el patio a mediados del siglo XX; d) Vista de las estructuras descubiertas por Escribano en 1963 y 1968 en el Patio de Mujeres

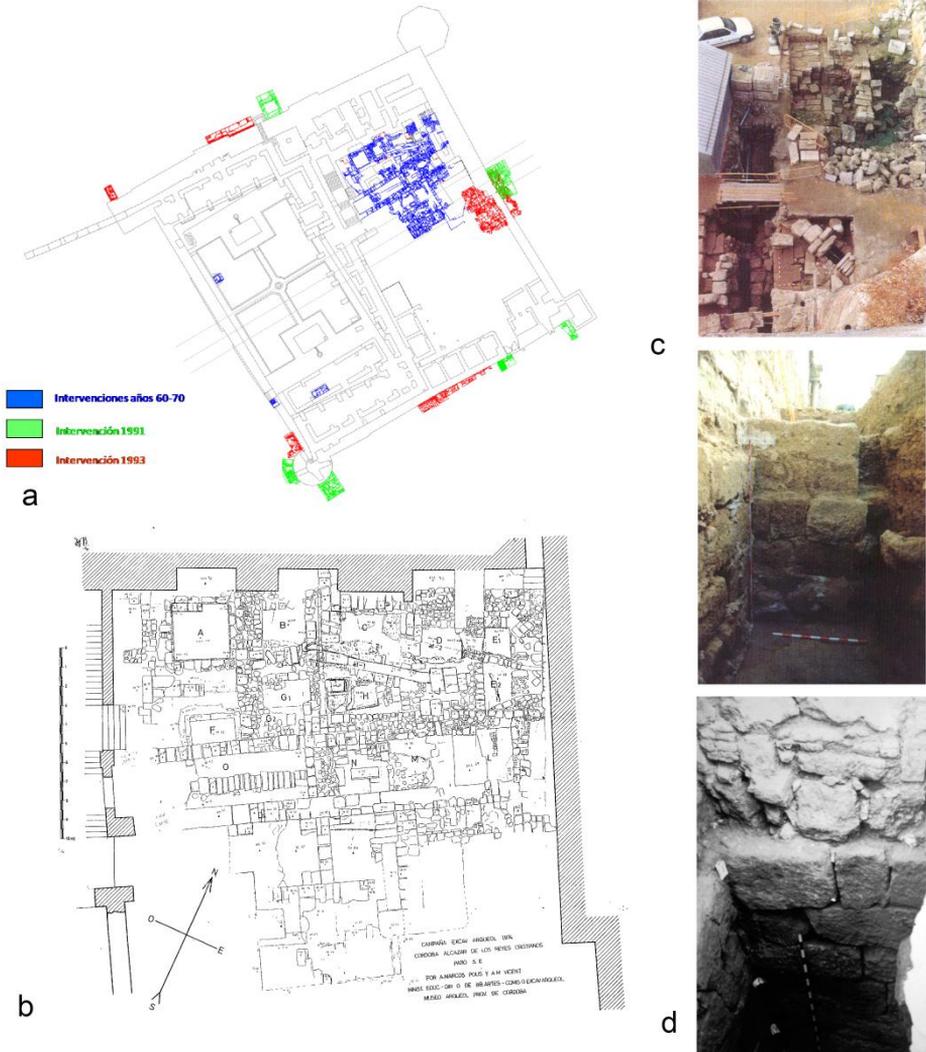
Figura 2: a) Plano de las diferentes áreas excavadas en las intervenciones previas a la Actividad Arqueológica Preventiva de 2002; b) Planta de las estructuras excavadas por A.M^a Vicent y A. Marcos (1974); c) Vista aérea de las estructuras excavadas en el Corte 9 en la excavación de Montejo y Garriguet (1993) y restos de estructuras excavadas por Escribano, reinterpretadas por A. Montejo y J.A. Garriguet (1995) como parte de la muralla meridional de Córdoba; d) Estructuras documentadas por Rodríguez Neila al pie de la torre de la Palma (1981)

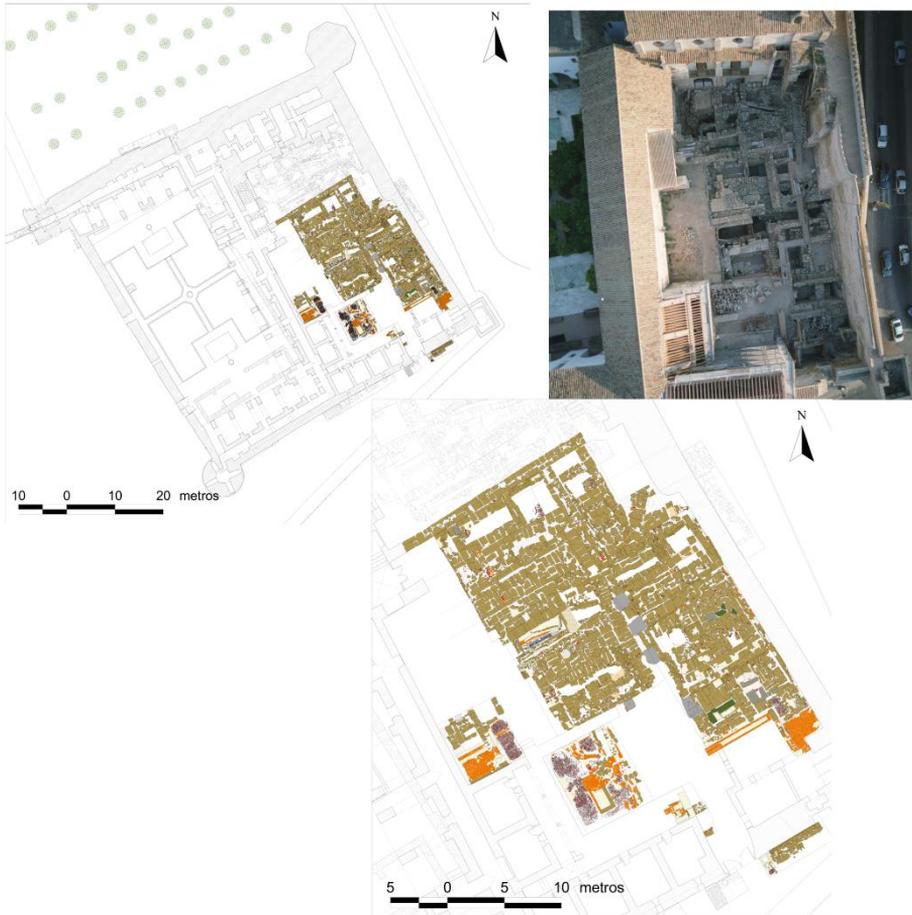
Figura 3: a) Plano General (y detalle) de las estructuras documentadas en la A.A.P. Del Patio de Mujeres; y vista cenital de las estructuras excavadas en el Patio de Mujeres (© Convenio GMU-UCO)

La densidad de estructuras y la complejidad estratigráfica del yacimiento han superado con creces las mejores expectativas previstas (Figura 3). Desde los niveles superiores, relacionados con el proceso de abandono del edificio y de su uso como cárcel provincial, hasta las fases más antiguas de ocupación, la cantidad de estructuras ha resultado una constante en el desarrollo de los trabajos. Se han identificado treinta y nueve fases de ocupación –una vez relacionadas y unificadas en la secuencia de los diferentes cortes. La secuencia de ocupación del solar se ha mantenido sin solución de continuidad, al menos desde el cambio de Era, hasta la primera mitad del siglo XX, momento en el que se abandona la función como cárcel provincial.

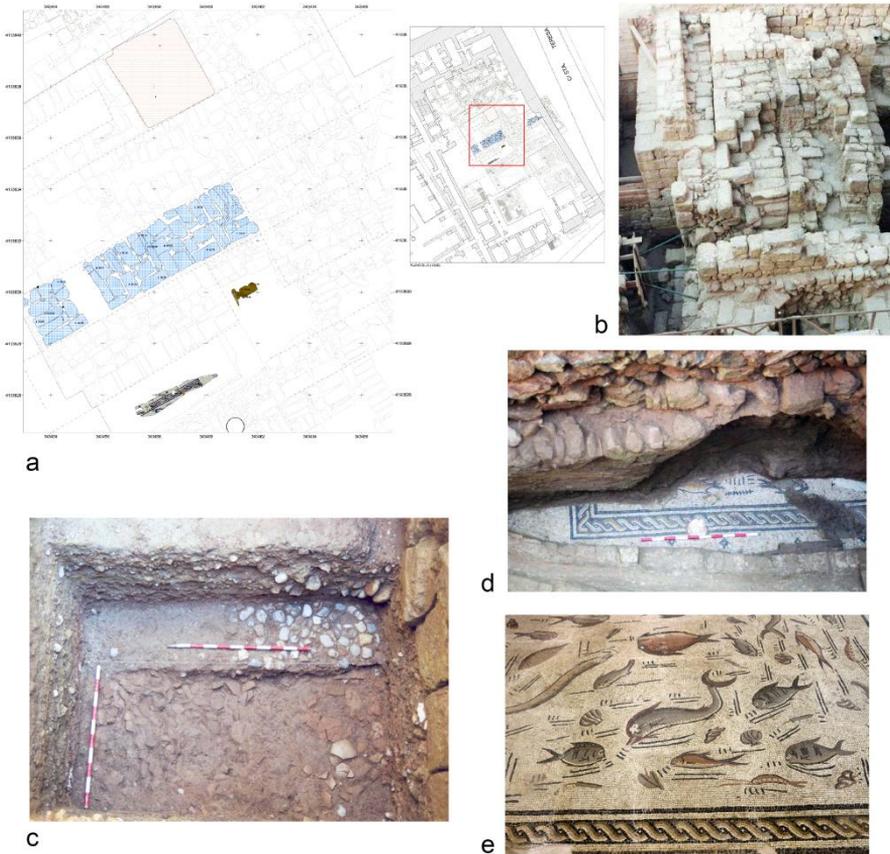
Figura 4: a) Fase Altoimperial romana, con trazado de la muralla; b) Vista aérea con sección de las sucesivas líneas de muralla; c) Niveles altoimperiales de preparación del *intervallum*; d) mosaico con motivos marinos situado al sur de la muralla; e) Detalle del mosaico de Cantillana (Sevilla)

rial (Figura 4). Lo que parece fuera de duda es que el tramo visible más septentrional no se corresponde con la obra original. Dicho muro apoya directamente, y sin apenas preparación, sobre un pavimento situado a unos dos metros sobre los niveles de suelo más meridionales, lo que dejaría prácticamente «suspendida» y sin base dicha estructura con respecto a los edificios situados al sur de la muralla. Si bien no ha sido posible documentar la base del lienzo central, cuyos restos visibles datamos en época bajoimperial, creemos que su trazado se corresponde con el de la primitiva muralla altoimperial. Esta estructura intermedia debe de tener una potencia mayor que el muro interno antes mencionado, lo que permitiría la construcción de edificios tan próximos, si no adosados, a su paramento externo.

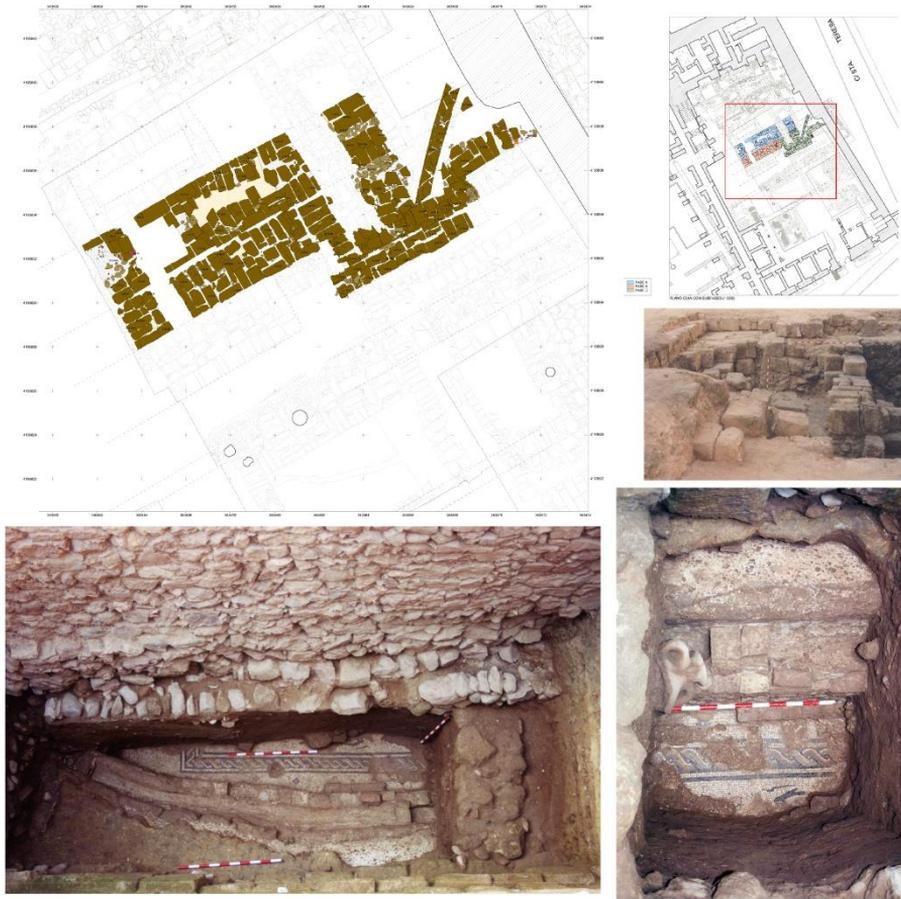
Figura 5: Fase tardorromana: estructuras de carácter «industrial» sobre el antiguo mosaico. Detalle del tramo interno (septentrional) de la muralla

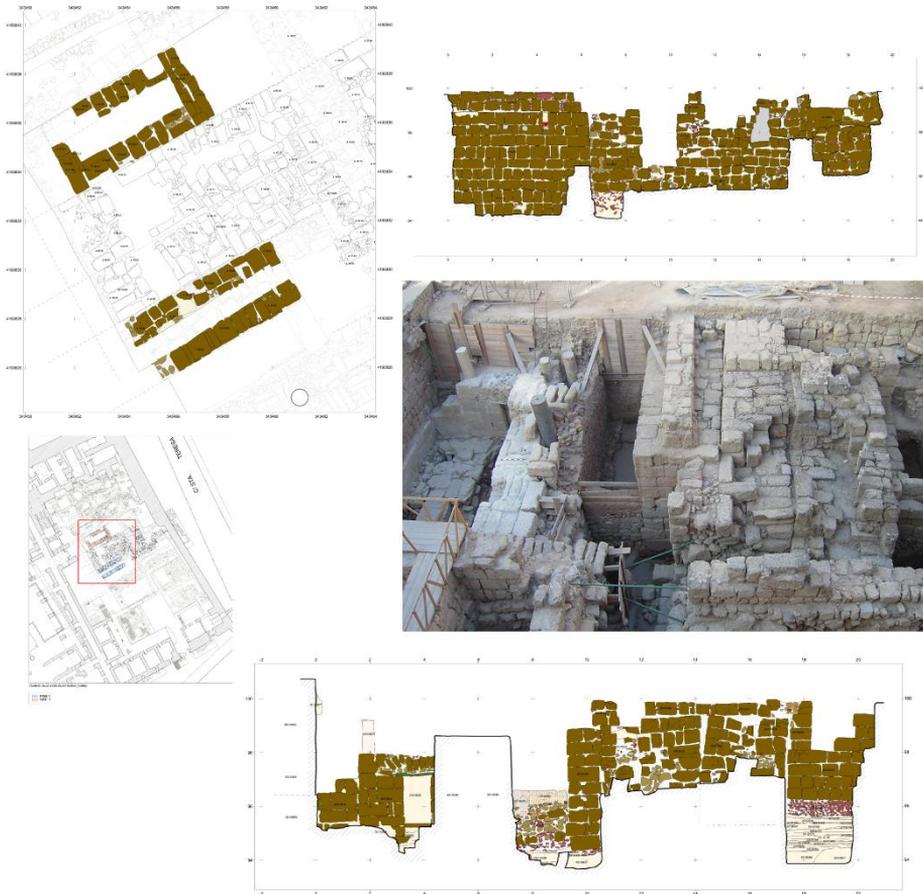
Figura 6: Fase tardorromana: Sección de las sucesivas líneas de muralla y alzado del paramento meridional del último forro

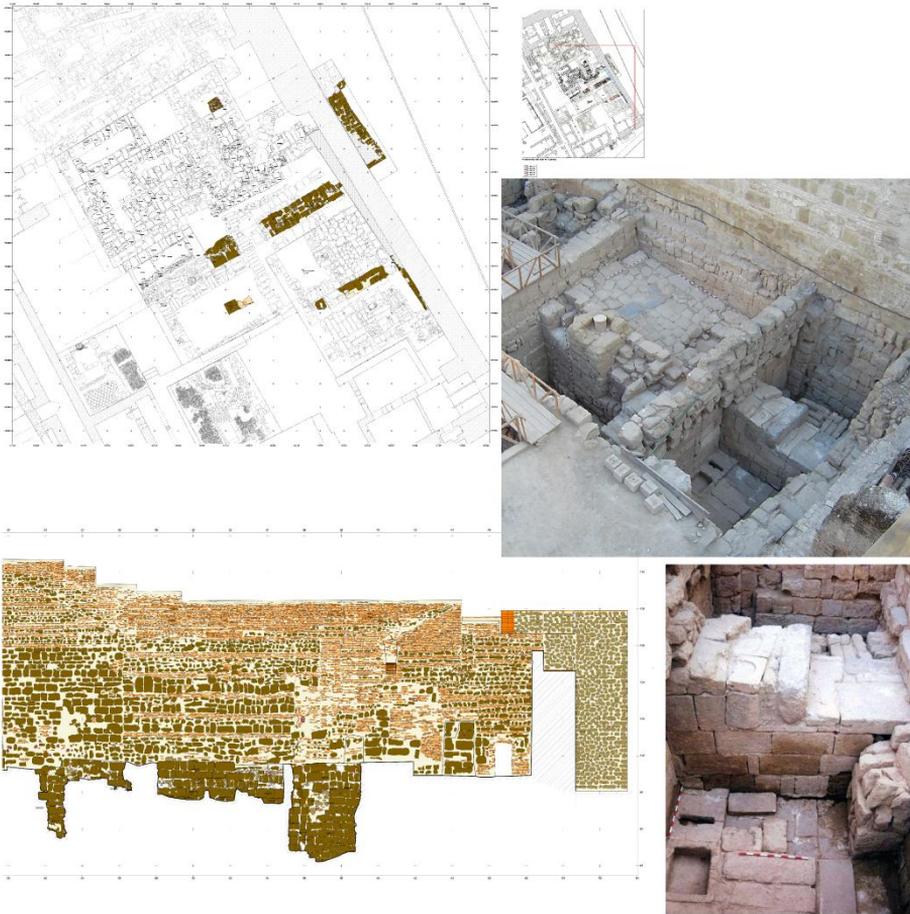
Figura 7: Plano de las estructuras del *castellum* tardoantiguo. Alzado del lienzo este del alcázar, que marca el cierre oriental del recinto; vistas de estructuras de compartimentación de espacios del edificio tardoantiguo

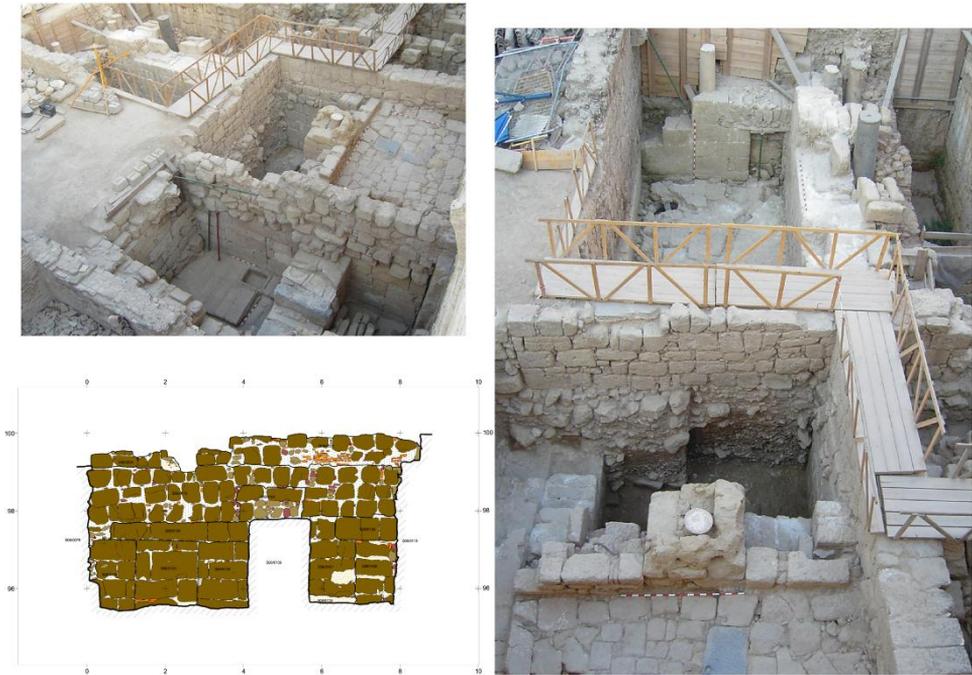
Figura 8: Hileras de columnas de la fase tardoantigua, que definen un espacio porticado; vista y alzado de los dos vanos del muro meridional –cegados con posterioridad

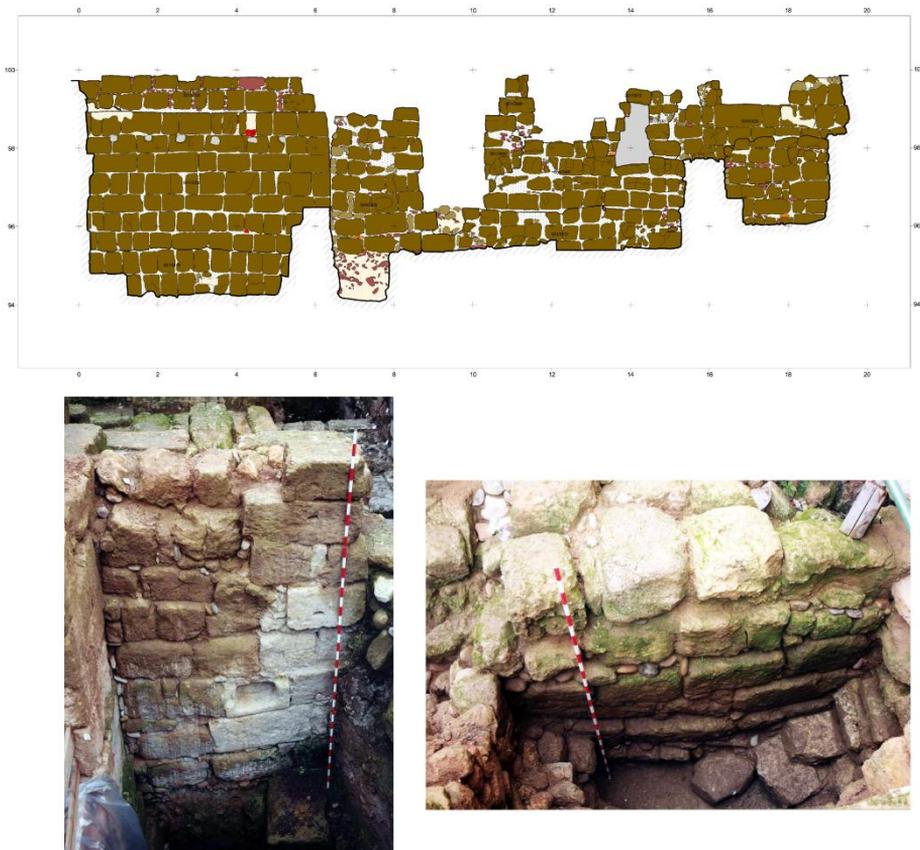
Figura 9: Fase emiral temprana. Alzado y vistas de los muros que reparan los alzados de la muralla

En primer lugar, se confirma la instalación del alcázar andalusí sobre las dependencias de un palacio o conjunto fortificado tardoantiguo. Las primeras actuaciones acometidas consistieron en la reparación y adaptación de las estructuras existentes. Se regularizan alineaciones de muros muy deteriorados, como la línea definida por la antigua torre bajoimperial. En estos puntos se emplea material de acarreo con un aparejo bastante irregular, que cabría remontar a una fase emiral temprana (Figura 9).

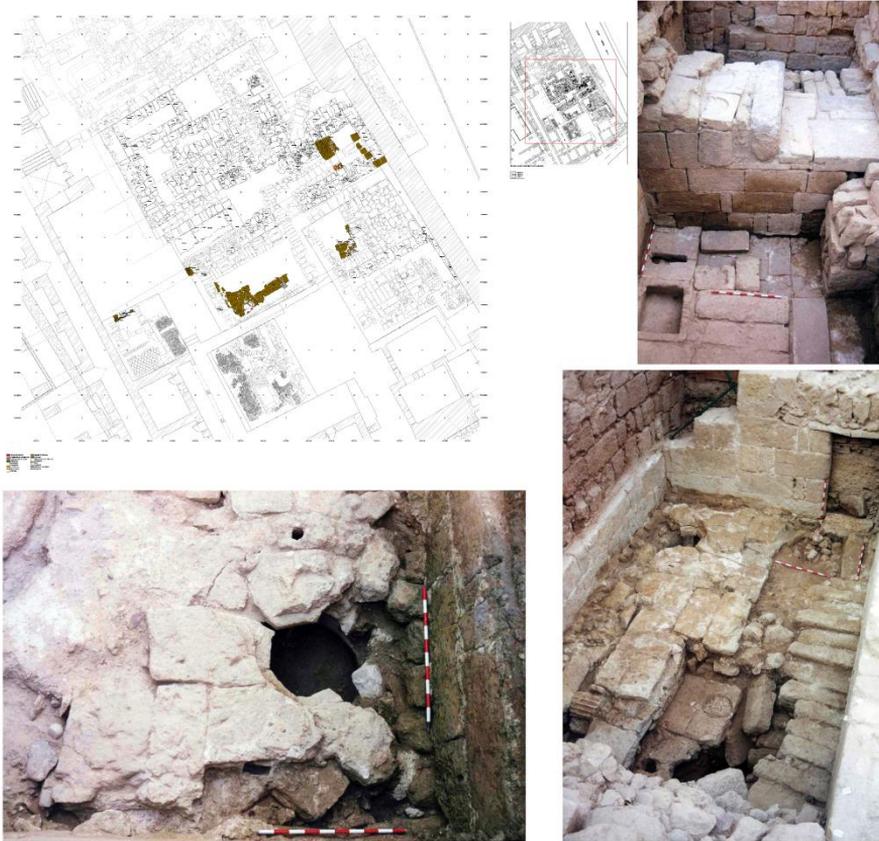
Figura 10: Fase Omeya emiral. Plano de planta; detalle del cegamiento de las puertas y reparación con *spolia*; vistas del pavimento (y detalle del pozo) del patio situado al sur de la línea de muralla

Al mismo tiempo se inicia la compartimentación de espacios que implican el cierre de los intercolumnios que definían las naves del edificio previo. De este modo, las columnas quedan forradas por muros que se adaptan a las alineaciones existentes. Se cierran los vanos de acceso de la sala oriental y se recrecen los muros. Para estas reformas se emplean *spolia*, elementos de decoración arquitectónica como el cancel y los bloques de mármol y piedra de mina documentados en el recrecido uno de los muros tardoantiguos (Figura 10).

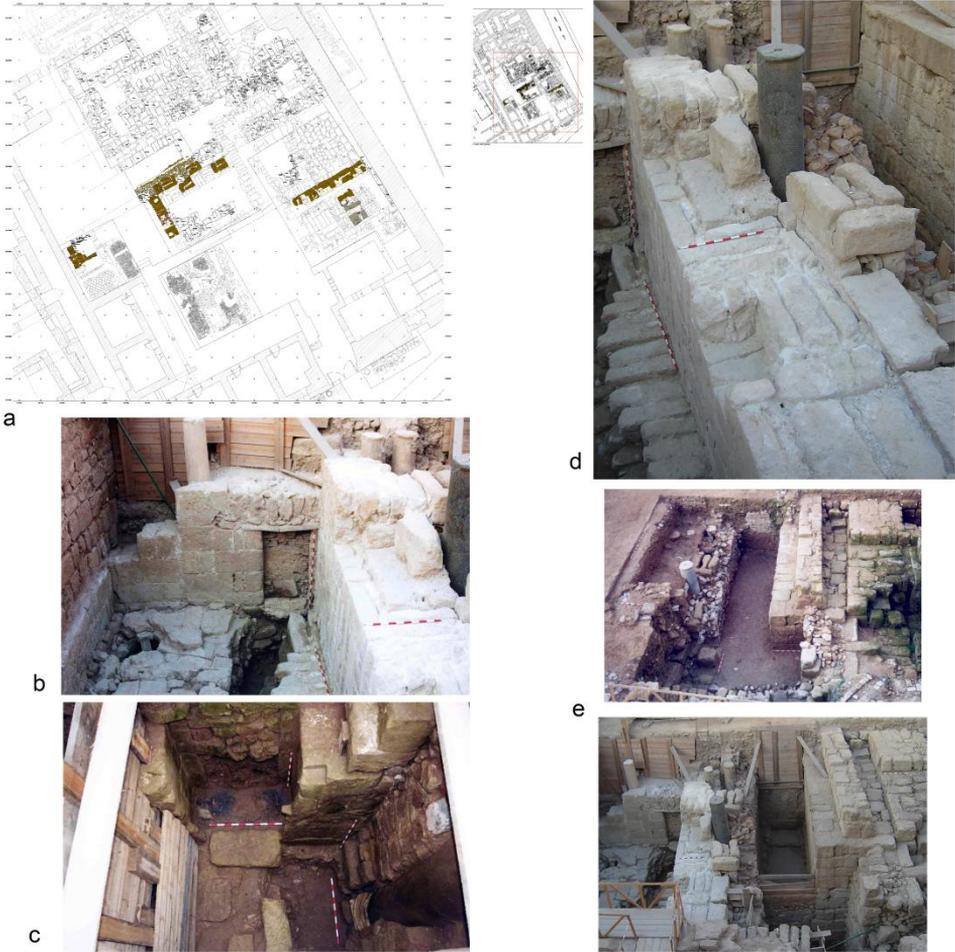
Figura 11: Fase Omeya emiral. a) Plano de las estructuras emirales; b) Vano oriental de la estancia dispuesta al oeste del patio; c) Vano occidental del mismo espacio; d) forro con contrafuertes de sillería al sur de la muralla; e) Vistas del paramento interno y rellenos entre el forro y la antigua línea de muralla

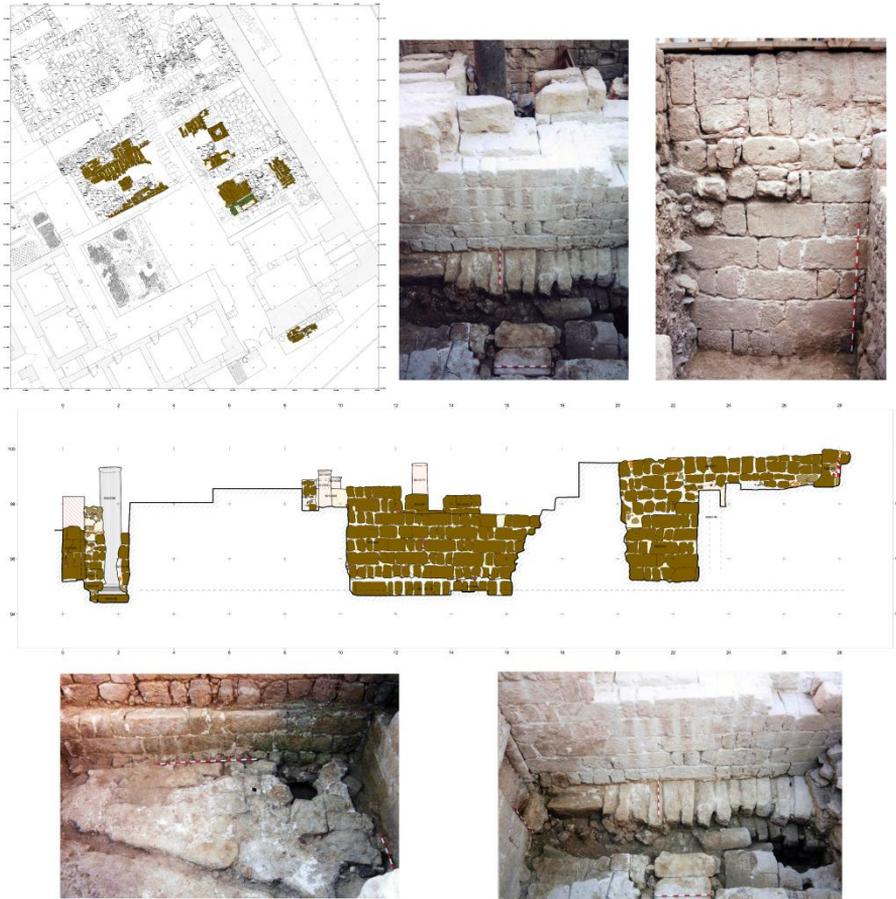
Figura 12: Fase Omeya califal. Planta y alzados de las estructuras con aparejo de sillería califal

aparejo califal, con una alternancia de 1 soga x 2 o 3 tizones, salvo en las hiladas inferiores y en las cimentaciones, donde predominan casi exclusivamente los tizones. Estos bloques están trabados con abundante portero de cal que definen unas juntas bastante anchas (Figura 12). La disposición de dichos muros está destinada a delimitar un corredor en sentido E-O, en el lugar ocupado anteriormente por el patio mencionado. De este modo, se regulariza la fachada septentrional de dicho ámbito dotada de contrafuertes y se define un nuevo espacio en su extremo oriental, al que se accede por dos vanos enmarcados paralelos dispuestos a ambos lados del forro de la primitiva columna tardoantigua. El antiguo patio serviría ahora como corredor de distribución entre las estancias dispuestas a ambos extremos.

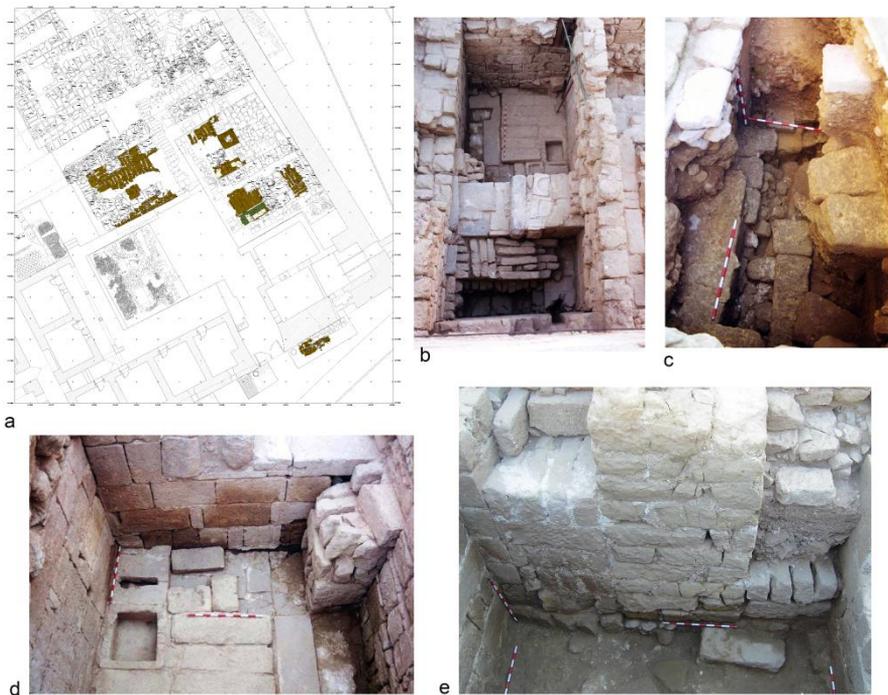
Figura 13: Fase Omeya califaal. a) Planta de las estructuras de esta fase; b) andén perimetral de losas de calcarenita y cimentación de escalera en la zona suroriental del patio; c) estructuras califaales documentadas al sur de la fachada meridional del alcázar; d) detalle de la letrina, pileta y andén perimetral en la zona suroriental del patio; e) cegamiento de los vanos de época califaal

Al sur se acondicionó un amplio espacio abierto dotado de un ancho andén perimetral realizado con losas de calcarenita y un pavimento central de losas de caliza marmórea. Es lógico pensar que en torno a dicho patio se dispondrían las crujías perimetrales, probablemente con más de un piso de altura, como indica el basamento de una escalera documentada en el sondeo abierto en la zona suroriental del patio (Figura 13).

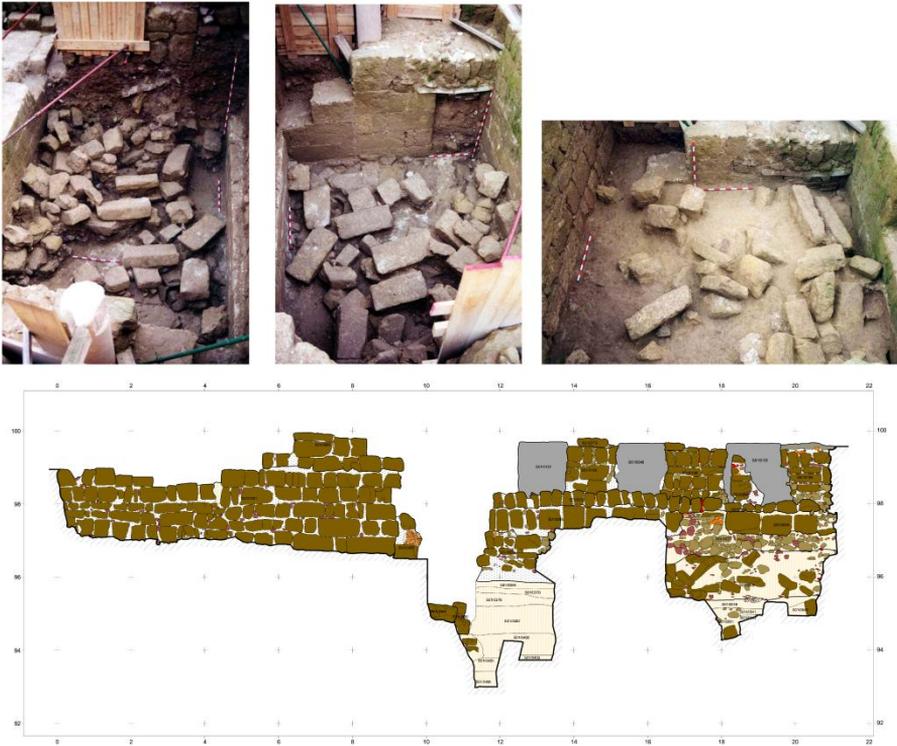
Figura 14: Fase almohade. Vistas de los rellenos de sillería y escombros para elevar la cota de pavimento. Alzado del perfil oeste de la cloaca central almohade

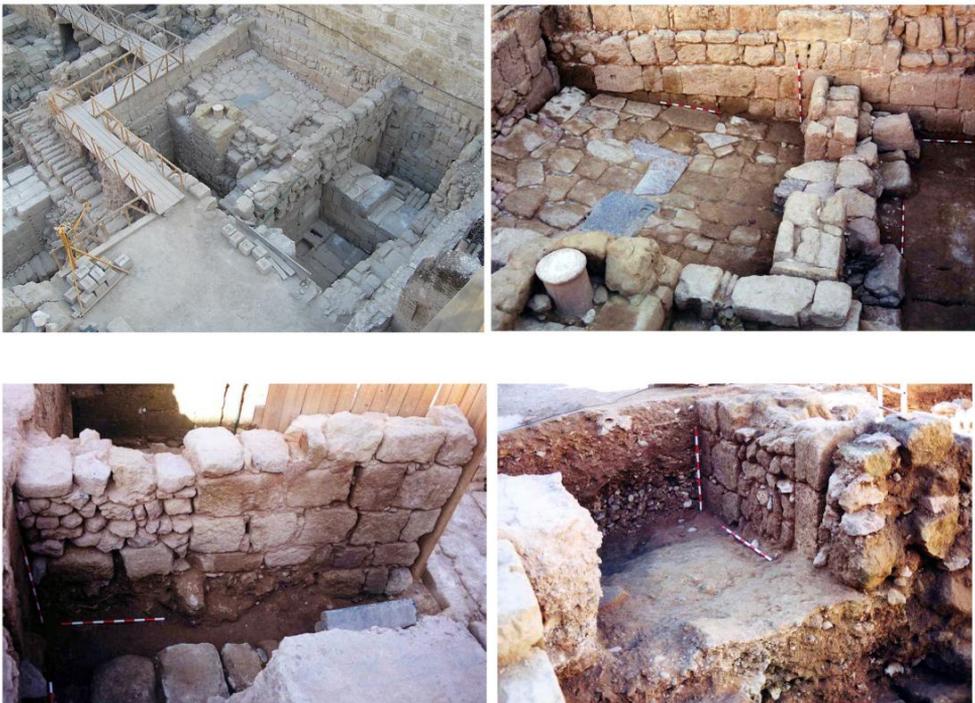
Figura 15: Vista general de los diferentes niveles de pavimento entre época omeya y almohade; pavimento de losas documentado en la estancia oriental del patio; vistas de los vanos almohades cegados y restos de pavimento de picadura de sillar

El proceso de amortización posterior, aún de época tardoislámica (a tenor de la cronología aportada por los materiales procedentes de los niveles de relleno), consistiría en la anulación sistemática de estos espacios, mediante el cegamiento de todos los vanos existentes. Esta intervención supuso la compartimentación de nuevos ámbitos y la transformación en el uso como habitaciones cerradas de antiguos espacios de tránsito (*vid.* Figuras 15 y 17).

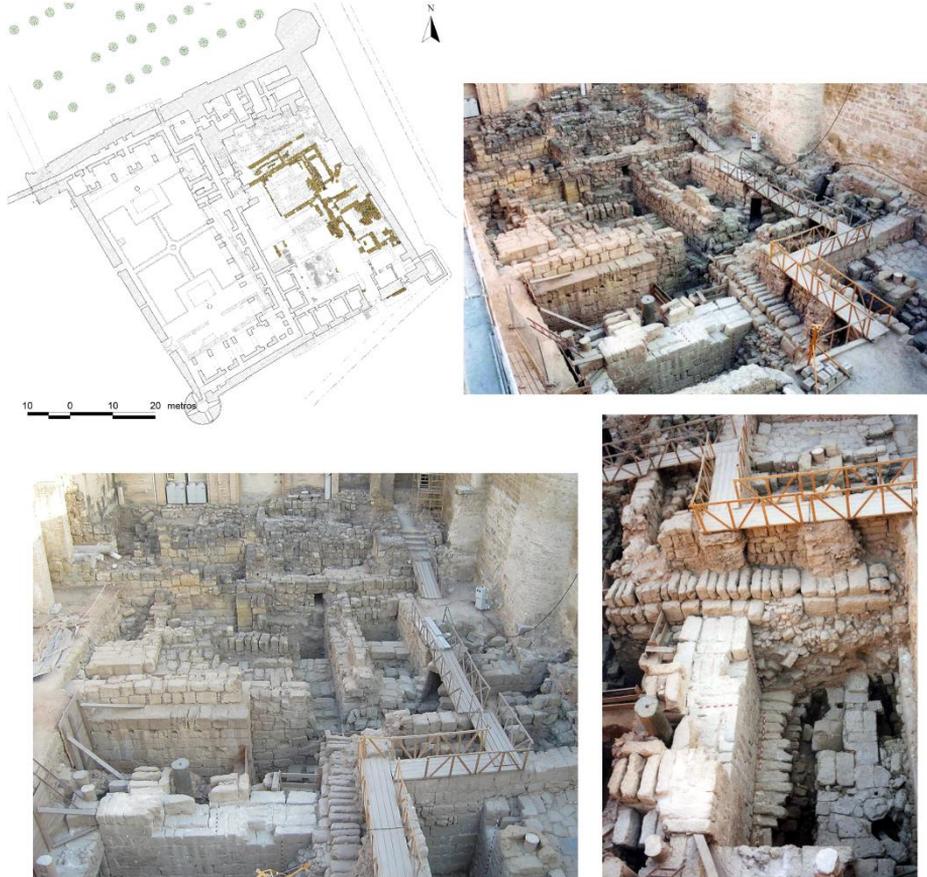
Figura 16: Planta general de las estructuras de la fase almohade. Vistas generales de las estructuras almohades, con la cloaca como elemento central; perfil oeste de la cloaca en el que se aprecia cómo se construye sobre los rellenos

El elemento central y vertebrador del nuevo proyecto es una gran cloaca que recorre el patio en sentido NO-SE (*vid.* Figura 16). Su trazado coincide con el de la portada actual que, como veremos, está fosilizando el lugar ocupado por el vano de ingreso original. La conservación *in situ* de muchos de los vanos del nuevo edificio permite plantear la dirección general de los accesos abiertos a ambos lados de la cloaca. A partir de este eje central, el recorrido en el interior del edificio define un trazado zigzagueante con el que se superaba progresiva y ligeramente las diferencias de cotas entre las zonas sur y norte antes mencionadas.

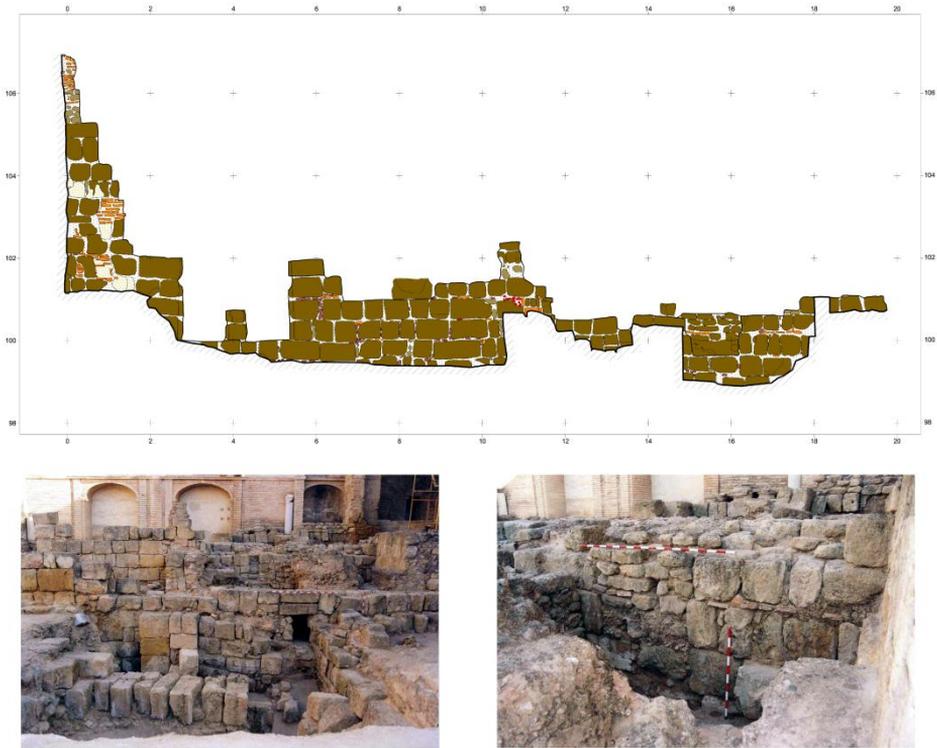
Figura 17: Alzado del muro almohade situado al norte del patio, con doble vano que marca la orientación de las estructuras posteriores conservadas; cegamiento de uno de los vanos almohades

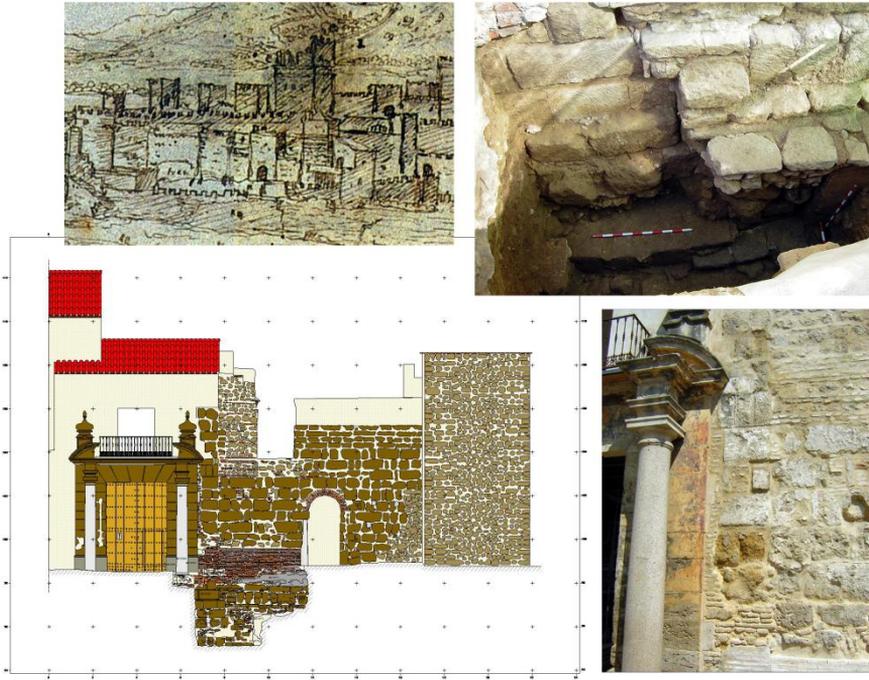
Figura 18: Restos de la portada almohade. Alzado de la portada actual; detalle del dibujo de Wynyaerde; y estructuras de sillería excavadas al pie de la fachada exterior del alcázar

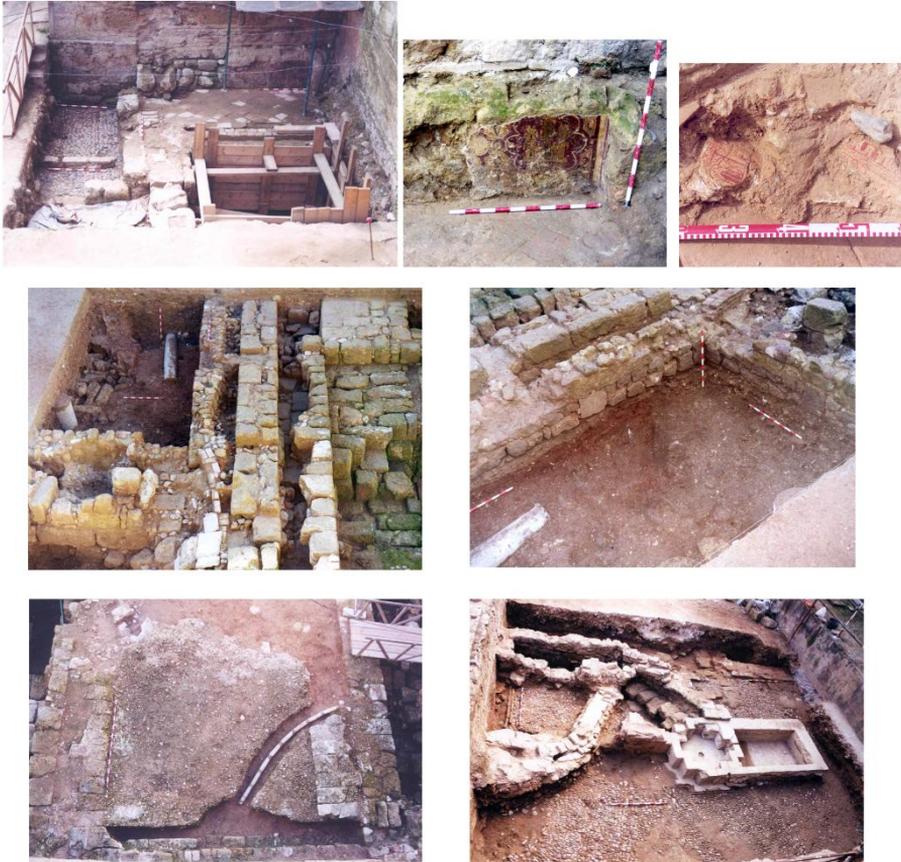
Figura 19: Fase bajomedieval cristiana. Vistas de las diferentes estancias y patios con restos de pavimentos de cantos; detalle de las pinturas murales (*in situ* y derrumbes)

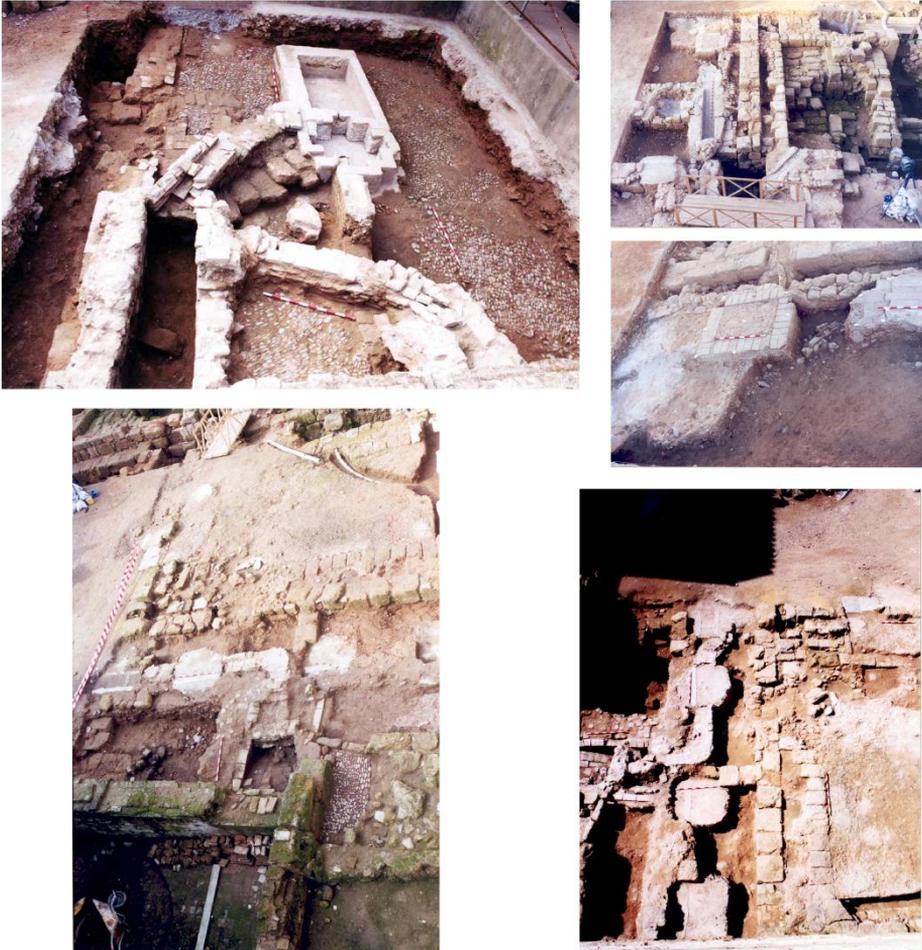
Figura 20: Pozos e instalaciones de saneamiento de época moderna; pozos de cimentación de hormigón de época contemporánea
