Erfassungsbogen Weg Nr. OBR 9

Vereinfachte Erhebung des Zustandes der Kernwege

Nr. **OBR 9**

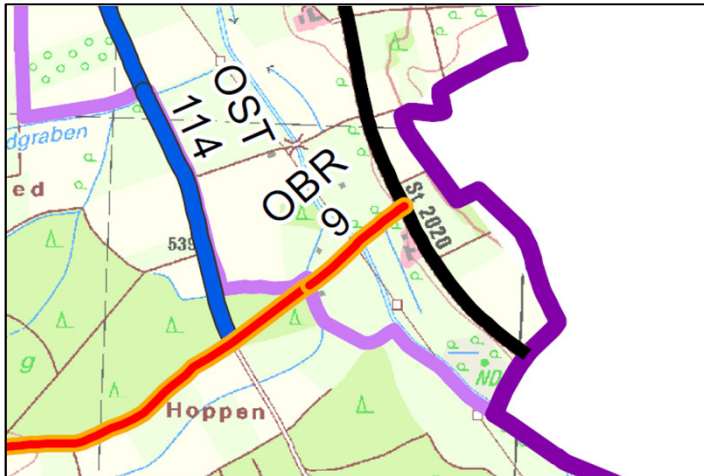
- viele Kantenabbrüche
- keine Auswaschungen

Bemerkungen: Brückenbereich mit Absturzsicherung (entsprechen nicht dem Regelwerk), gleiche Breite wie Weg

Ausbaubedarf

- einzelne Netzkrisse
- einzelne Schlaglöcher
- keine Spurrinnen

- keine Fahrbahnausbesserungen
- kein pflanzenbewachsener Mittelstreifen
- keine gerissenen und gebrochenen Betonplatten

Beschränkung auf 10t

kurzfristig

sonstiges: Berücksichtigung Bachmuschel bei Brückenbaumaßnahmen

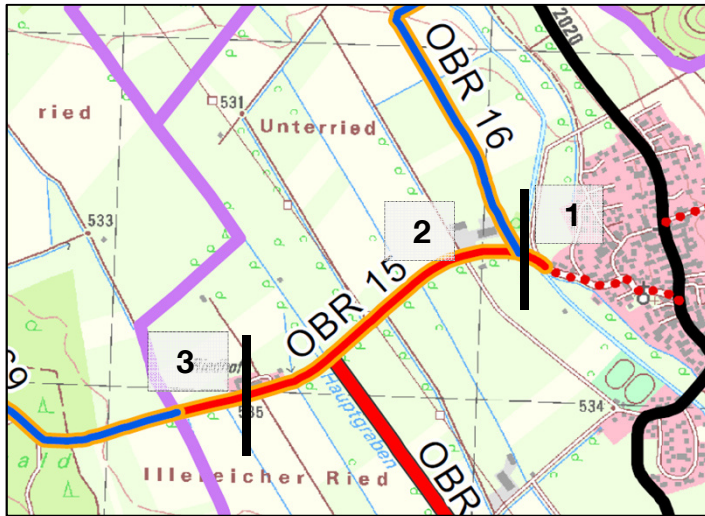
Erfassungsbogen Weg Nr. OBR 15

- keine Fahrbahnnunebenheiten
- viele Kantenabbrüche
- keine Auswaschungen

- keine Längs-/Quer-/Netzzrisse
- keine Schlaglöcher
- keine Spurrinnen

- Fahrbahnausbesserungen
- kein pflanzenbewachsener Mittelstreifen
- keine gerissenen und gebrochenen Betonplatten

OBR 15.2 Ausbautyp und Länge:	Asphalt, zweistreifig	920 m
Fahrbahn- / Kronenbreite:	6,00 m	6,50 m
Randstreifen:	unbefestigt	(befestigt, unbefestigt, unklar)
Wegseitengraben vorhanden:	nein	(ja einseitig, ja beidseitig, nein, teilweise)
Wegseitengraben notwendig:	nein	(ja, nein, unklar)
Zustand Fahrbahn:	gut	(gut, teilweise schadhaft, Ausbaubedarf)
Zeitl. Umsetzungsempfehlung:	langfristig	(kurzfristig (0-5 Jahre), mittelfristig (5-15 Jahre), langfristig (>15 Jahre))
Schadensbild:		
<ul style="list-style-type: none"> keine Fahrbahnunebenheiten keine Kantenabbrüche keine Auswaschungen 	<ul style="list-style-type: none"> keine Längs-/Quer-/Netzzrisse keine Schlaglöcher keine Spurrinnen 	<ul style="list-style-type: none"> einzelne Fahrbahnausbesserungen kein pflanzenbewachsener Mittelstreifen keine gerissenen und gebrochenen Betonplatten
Bemerkungen: vor Riedhof Beschränkung 50 km/h

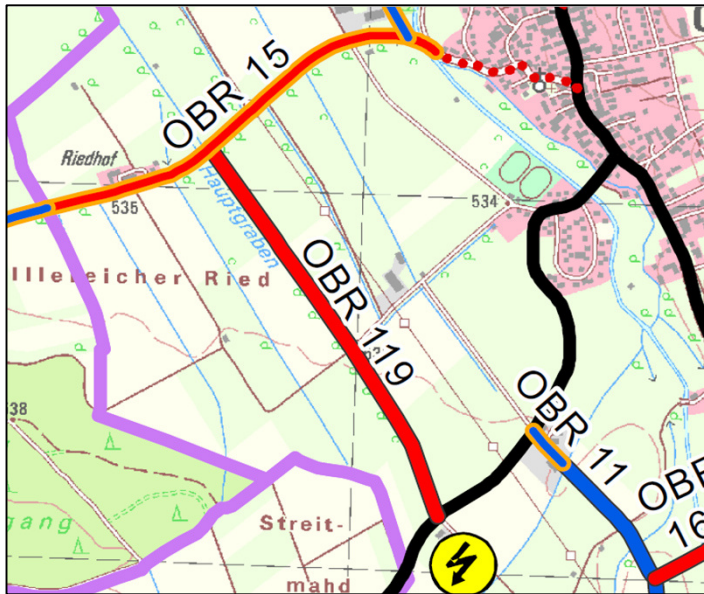
Erfassungsbogen Weg Nr. OBR 119

- keine Längs-/Quer-/Netzzrisse
- keine Fahrbahnausbesserungen
- einzelne Schlaglöcher
- kein pflanzenbewachsener Mittelstreifen
- keine Spurrinnen
- keine gerissenen und gebrochenen Betonplatten

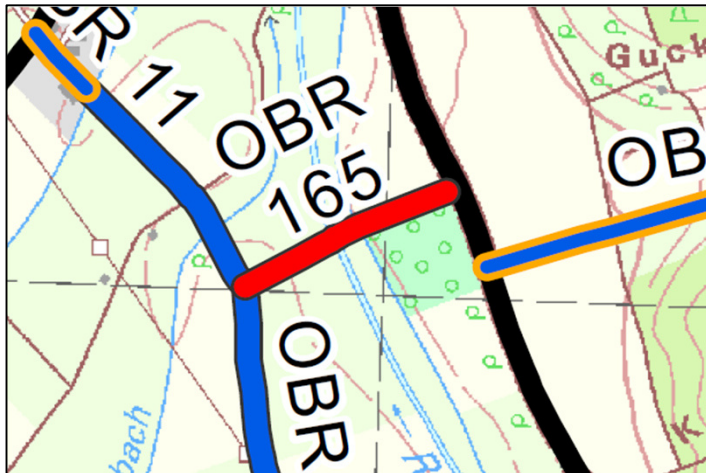
Erfassungsbogen Weg Nr. OBR 165

- einzelne Netzkrisse
- keine Schlaglöcher
- vereinzelt Spurrinnen

- einzelne Fahrbahnausbesserungen
- kein pflanzenbewachsener Mittelstreifen
- keine gerissenen und gebrochenen Betonplatten
