Erfassungsbogen Weg Nr. BUC 30

Vereinfachte Erhebung des Zustandes der Kernwege

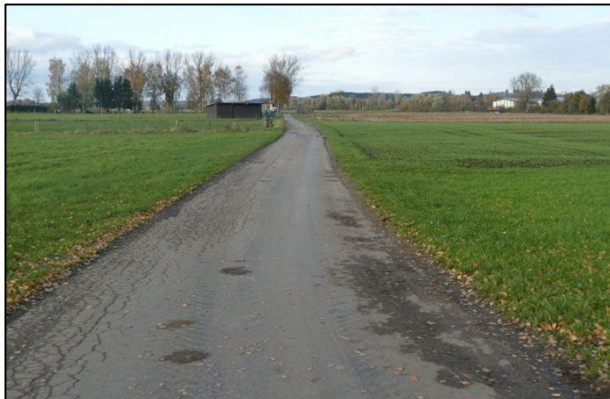
BUC 30.1	Asphalt, einstreifig
BUC 30.2	
BUC 30.3	
BUC 30.4	
BUC 30.5

BUC 30.1 Ausbautyp und Länge:	Asphalt, einstreifig	340 m
Fahrbahn- / Kronenbreite:	3,20 m	3,70 m
Randstreifen:	unbefestigt	(befestigt, unbefestigt, unklar)
Wegseitengraben vorhanden:	nein	(ja einseitig, ja beidseitig, nein, teilweise)
Wegseitengraben notwendig:	nein	(ja, nein, unklar)
Zustand Fahrbahn:	Ausbaubedarf	(gut, teilweise schadhaft, Ausbaubedarf)
Zeitl. Umsetzungsempfehlung:	kurzfristig	(kurzfristig (0-5 Jahre), mittelfristig (5-15 Jahre), langfristig (>15 Jahre))
Schadensbild:		
• Fahrbahnunebenheiten	• viele Netzzrisse	• einzelne Fahrbahnausbesserungen
• Kantenabbrüche	• einzelne Schlaglöcher	• kein pflanzenbewachsener Mittelstreifen
• keine Auswaschungen	• keine Spurrinnen	• keine gerissenen und gebrochenen Betonplatten
Bemerkungen:

(Beschränkungen Tonnage, Durchfahrtshöhen, Ausweichstellen, Engstellen, Brücken [Zustand + Dimension], Biogasbetriebe, Landhandel etc.)
Empfehlung: Gemeinsamer Ausbau mit BUC 136
