Stellungnahme zu Schäden an der Trinkwasserinstallation, Hotel Le Royal Meridien Hamburg

Prüfbericht über die Ursachenfindung für Lochfraß in der Trinkwasserversorgungsanlage des Hotel Le Royal Meridien – An der Aster 52-54, 20099 Hamburg

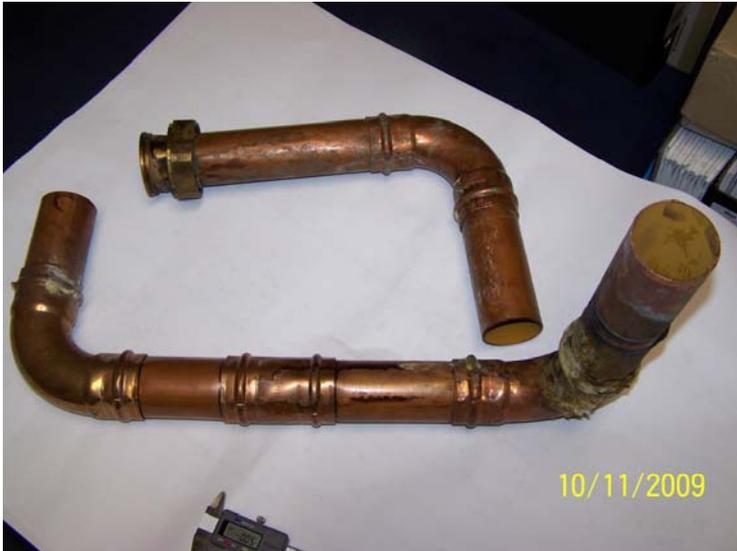
Bild 1

Bei diesem Ortstermin wurden mir durch Herrn Schaarschmidt die Revisionsunterlagen der Firma Förster, welche die Warmwasser- und Heizungsanlagen im benannten Hotel errichtet hatte, übergeben und zur Sichtung überlassen. (siehe Bild 1)
