LOS BAÑOS EN LOS ARRABALES CORDOBESES

LAURA APARICIO SÁNCHEZ¹
RAFAEL CLAPÉS SALMORAL²
MANUEL COBO AGUILERA³

RESUMEN

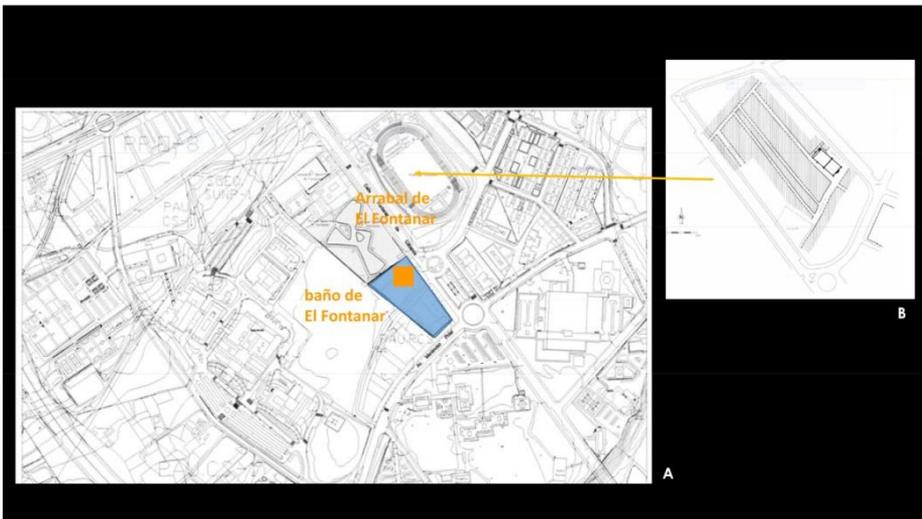
Figura 2. Emplazamiento del baño de El Fontanar (A). Mezquita y arrabal del Fontanar (B) (Luna y Zamorano, 1999)

Se trata de un pequeño baño privado localizado durante una intervención arqueológica llevada a cabo en un solar de la Avda. Menéndez Pidal, esquina a la Glorieta Maestro José de Tapia, de Córdoba (Fig. 2-A), en la zona conocida como Pago de El Fontanar¹¹. En la intervención pudimos documentar parte de un arrabal que se integraría en lo que se conoce como “ensanches occidentales de la Córdoba Califal del siglo X”,

y que supone la continuación, por el SO, del localizado en el cercano Polideportivo del Fontanar, en la C/ Pintor A. Rodríguez Luna, donde, junto a diversas casas articuladas en torno a espacios públicos como calles y una plaza, se documentó la planta completa de una mezquita¹² (Fig. 2-B). Estos asentamientos periféricos surgen en la ciudad desde el período emiral aunque los más extensos e importantes son de cronología califal, teniendo ambos su origen en la saturación de un espacio constreñido por las murallas, insuficiente para acoger una población en constante aumento. En la intervención pudimos identificar un total de 13 viviendas articuladas en torno a una calle y un callejón de cronología califal, si bien, parte de las casas serían reocupadas con posterioridad durante algún tiempo más¹³.

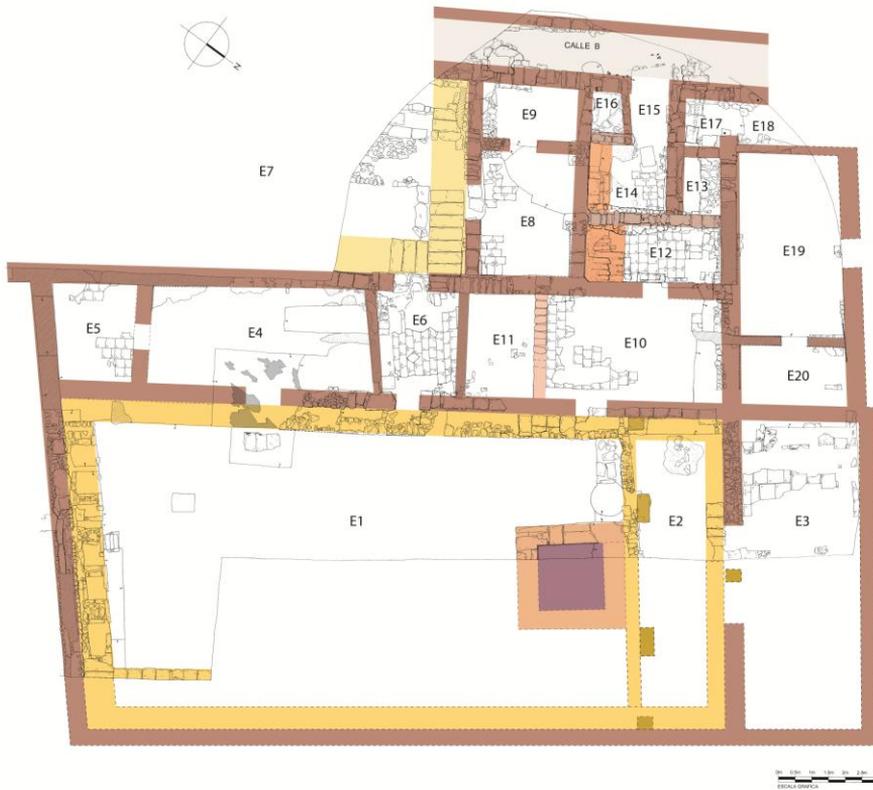
Figura 3. Planta de la vivienda asociada al baño con las transformaciones sufridas tras la destrucción y abandono de éste (Dibujo: Ángela M^a Aparicio Ledesma)

El baño pertenece a una vivienda de superficie holgada -más de 500 m²- de la que desconocemos sus dimensiones completas, al quedar parte de ella fuera del espacio intervenido (Fig. 3). Por otro lado, la definición de sus espacios ha entrañado una gran dificultad debido a que la mayoría de ellos sufrió importantes transformaciones con posterioridad, destacan-

do la que afectó al baño que desapareció por completo tras su destrucción. De esta instalación conocemos con seguridad el hipocausto de la sala caliente (Fig. 3, E12) y el área de servicio -horno y, posiblemente, la leñera (Fig. 3, E14 y E16)- aunque también hemos considerado como probable una sala de vestuario y reposo antes de la sala caliente (Fig. 3, E10 y E11), que en total describen una planta irregular de 57,50 m² de superficie y de orientación E-O (Fig. 5)¹⁵. No tenemos la certeza de más salas asociadas al baño pero, en este tipo de edificios privados, el horno y la sala caliente eran suficientes para poder tomar el baño¹⁶. Hemos de tener en cuenta que la complejidad morfológica de los baños públicos, con las diferentes salas de las áreas seca y húmeda no tienen su reflejo en los baños privados a excepción de los palaciegos o de otras residencias de gran categoría que tenían necesidades diferentes, como eran las salas de aparato para recepciones y atenciones a los invitados¹⁷.

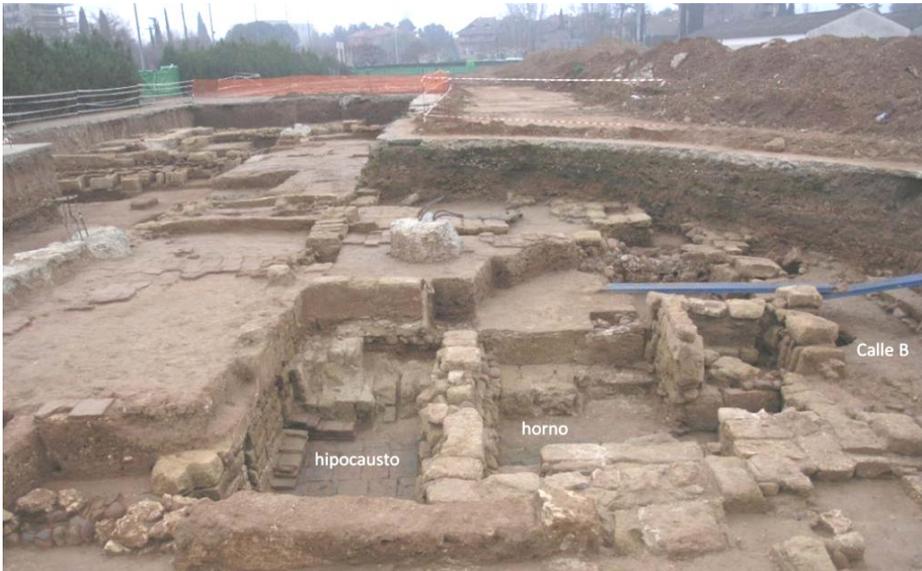
Figura 4. Vista general del baño de El Fontanar desde el norte

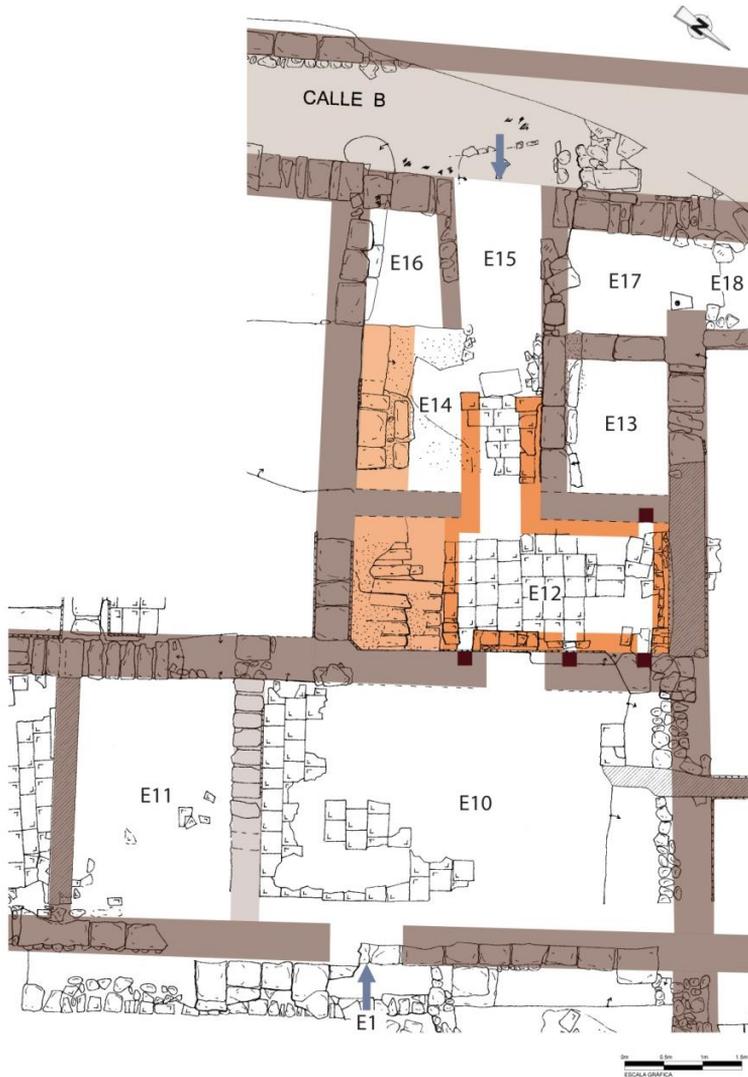
Figura 5. Planta del baño de El Fontanar (Dibujo: Ángela M^a Aparicio Ledesma)

Del muro que cerraría el hipocausto por el oeste y que estaría abierto al horno poco conocemos, debido a que el existente es obra de una reforma posterior. Sólo se han podido identificar dos sillares de calcarenita del tramo norte y una posible tobera en el extremo norte (Fig. 5).²¹ El muro posterior se levanta sobre los restos del muro oeste del hipocausto, cegando a su vez la galería del horno abierta a éste donde se producía la combustión (Fig. 9).²²

El área de servicio tiene planta ligeramente cuadrada, de 4,25 x 5 m, y se extiende al oeste del hipocausto (Fig. 5). Se distinguen varios espacios de los cuales el más importante es el horno. El acceso a esta área del baño es independiente del resto de la vivienda dado que los sirvientes que atendían la instalación no podían tener contacto con los moradores de la casa en el momento de tomar el baño. Por otro lado, el abastecimiento de leña para el horno y del agua para el baño también necesitaba de una entrada directa e independiente del resto de la casa. En nuestro caso el acceso se realiza desde una calle secundaria, designada como calle B, de 1,30

m de anchura²³ y pavimentada con piso de gravas, gravillas y fragmentos cerámicos de unos 0,15 m de grosor (Fig. 5). La calle se encuentra bien definida. La fachada oeste consiste en un muro de 0,45 m de anchura del que nos ha llegado la hilada inferior de mampostería, algo más ancha que la superior, de sillería. Ésta con losas de calcarenita de 0,12 m de grosor. El muro este, de anchura variable -0,45-0,50 m-, es algo irregular y ha sufrido algunas reformas. Supone la fachada trasera del baño, desde donde el personal de servicio accedía para atender el horno. Hemos estimado como puerta de entrada un espacio libre, definido por tizones de calcarenita en sus extremos, de 1,35 m de longitud. Desde la calle al suelo de esta zona del baño hay un desnivel de unos 0,62 m que se salvaría con varios peldaños de escalera que no se han conservado.

Como se ha adelantado, de los espacios identificados del área de servicio, el más claro corresponde al horno. Una vez realizado el acceso desde la calle, a través de una escalera de escasos peldaños que no se ha conservado, hallamos un estrecho corredor, de 1,10 m de anchura (Fig. 5), flanqueado por dos muros de sillería de calcarenita que desemboca en el horno y que además de permitir el paso al horno facilita la entrada de aire o tiro a éste (Fig. 11-A).

antes de alcanzar el horno, estaba cubierto con un estrato de relleno, de 0,78 m de grosor, compuesto por tierra muy suelta de tonalidad parda, seca, con abundantes fragmentos de revestimiento, algunos pintados a la almagra, detritus de calcarenita, fragmentos de ladrillos quemados y un fragmento de tobera cerámica con embocadura que responden al nivel de abandono de este espacio. El horno se encuentra en el extremo este del corredor, en contacto con el hipocausto al que estaría abierto para permitir la entrada del calor. La cámara o galería en la que se quemaba el combustible es rectangular, de unos 0,45 m de anchura y 1,50 m aproximadamente de longitud, y está realizada en ladrillo. Se ha conservado parte de la pared norte, un murete de ladrillo adosado al muro de norte de sillería del corredor. Lo componen cuatro hiladas de ladrillos, de 0,34 x 0,21 x 0,03 m, quemados y con limas en las llagas. En el extremo oeste se cierra ligeramente en ángulo recto hacia el sur, avanzando unos 0,06 m al cambiar el ladrillo de orientación. Se asienta sobre un pavimento de ladrillos. Éstos se extienden sobre una lechada de cal, son rectangulares, de 0,34 x 0,22 m, y están muy quemados. En el extremo oeste del pavimento, al mismo nivel que éste, queda encastrado un sillar de calcarenita, de 0,50 x 0,32 m, bordeado en su lado este por las baldosas más extremas del pavimento, que nos indica la boca del horno para alimentar la combustión (Fig. 5), si bien este lado se cerraría con un compuerta.

Los espacios restantes del área de servicio están menos definidos pero es muy posible que la leñera se situara al suroeste del horno (Fig. 5, E16) pues el ángulo opuesto correspondiente al espacio E17 se encuentra

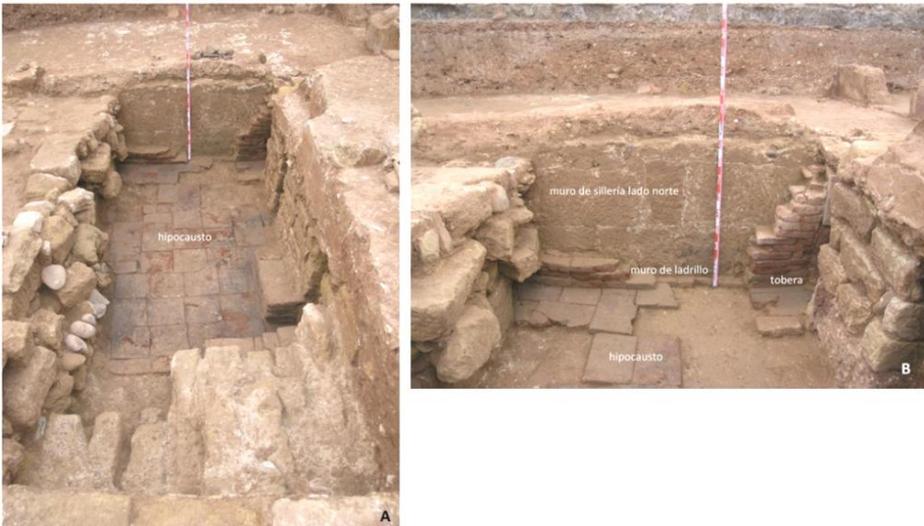
Figura 6. Hipocausto del baño (A). Detalle de la pared norte de sillería revestida con muro de ladrillo (B)

El hipocausto es de planta rectangular, de 2,90 x 1,75 m. El lado norte está formado por un sólido muro de sillería de calcarenita de dos hileras de 0,75 m de altura total (Fig. 6A). En la hilada inferior, de 0,35 m de altura, se aprecian tres sogas, de las que se puede medir la central, de 0,83 x 0,35 m y que se encuentra muy quemada. Las juntas se cogen con mortero de cal. La hilada superior presenta, de este a oeste, una soga de 0,69 x 0,40 m, un tizón de 0,23 x 0,40 m y otra soga, de 0,73 x 0,35 m (Fig. 6B).

La última mantiene una diferencia de altura con respecto a las otras dos piezas de 0,05 m que se suple con una pequeña laja de pizarra revestida con mortero de cal y arena. Al interior del hipocausto, el muro está forrado con un tabique de ladrillo¹⁸ que apoya sobre el suelo del hipocausto, también realizado en ladrillo. El tabique conservado mide 0,17 m de anchura y 0,64 m de altura aunque cubriría todo el muro. Los ladrillos se disponen en posición horizontal en hiladas. En el extremo este se han conservado 13 hiladas de ladrillos y 3 hiladas en el oeste, en el último caso separadas del muro de sillería unos 0,06 m. Todos los ladrillos están muy quemados a causa del humo procedente de la combustión y las llagas se rellenan con arena amarillenta o limas (Fig. 6B).

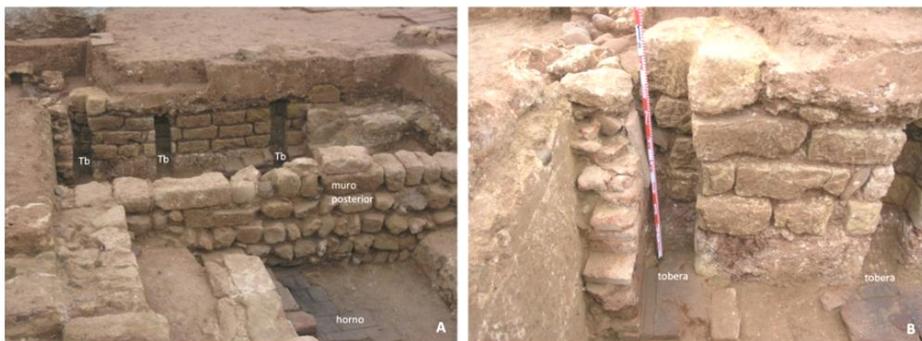
Figura 7. Hipocausto del baño. Pared este de sillarejo con toberas (A). Detalle de las toberas norte y central (B)

El muro este lo constituyen tres hiladas muy uniformes de sillarejos de calcarenita que alternan sus juntas y miden una media de 0,38 m de anchura x 0,14 m de altura (Fig. 7-A). En cuanto a la longitud, sólo conocemos la de uno de ellos, el situado en el extremo norte de la hilada superior, de 0,43 m. Las llagas existentes entre las hiladas presentan una capa de tierra arcillosa de tono rojizo con nódulos calcáreos, de 2 cm de grosor.

Este tipo de tierra se reconoce bajo la hilada inferior del muro, una capa de 0,30 m de altura, sobre la que carga el paño de sillarejos y que corresponde al terreno geológico¹⁹. Destacable son las tres toberas verticales que horadan el muro, para lo que se tallan los sillarejos correspondientes. De forma previa se talla igualmente el terreno arcilloso inferior. De norte a sur, y teniendo en cuenta la perforación o talla del terreno de base, las toberas miden: 0,96; 0,74 y 0,77 m de altura. En cuanto a la sección, es uniforme, de: 0,19 x 0,17 m, 0,19 x 0,18 m y 0,19 x 0,17 m. Sí se aprecia que las toberas norte y central son de sección algo más cuadrada, frente a la sur, más redondeada (Fig. 7-B). Tanto en su inicio en el terreno como en la sillería, las toberas se encuentran quemadas al interior, producto de los humos que canalizaban al exterior. Estas chimeneas facilitaban el tiro a la vez que calentaban la pared este de la sala caliente. Como se ha visto para el muro norte, este lado del hipocausto también está forrado con un tabique de ladrillo que apoya sobre el suelo de hipocausto. Sólo se ha mantenido un resto en el tramo sur. Mide 0,21 m de anchura y 0,23 m de altura. Se inicia en el extremo norte de la tobera sur y mantiene cinco hiladas de ladrillos que cubren la parte inferior del muro de tierra arcillosa. Los ladrillos son de 0,32 x 0,21 x 0,04 m.

De la sala caliente, que se situaría sobre el hipocausto, poco sabemos a excepción de sus medidas, 4,10 x 1,70 m (Fig. 10-A). Los alzados conservados sobre los muros norte, este y sur han de ponerse en relación con el muro último analizado que cerraría la sala por el oeste y que obedecen, como ya se ha insistido, a una reocupación del espacio tras el abandono del baño. La evidencia clara de que estos muros son posteriores es que las tres toberas del muro este del hipocausto han quedado cegadas por un muro de tapial (Fig. 7-A).

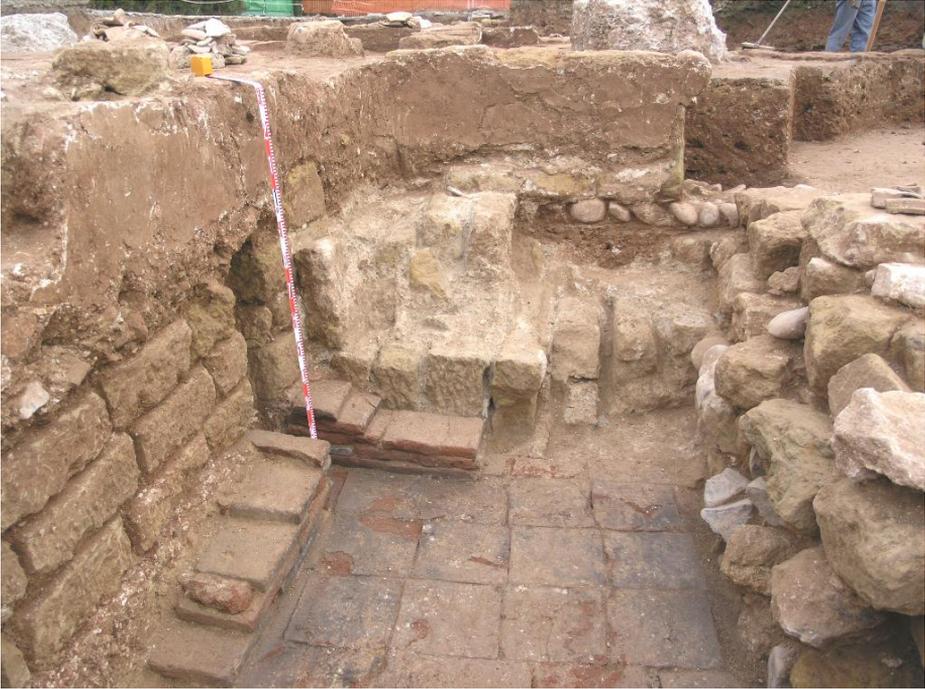
Figura 8. Hipocausto del baño. Pared sur de sillería a tizón

Por el sur, el hipocausto se cierra con un sólido muro de sillería de calcarenita de 1,15 m de anchura y 0,74 m de altura (Fig. 8). El despiece de los sillares es difícil de determinar a causa de la dureza del mortero de cal y arena que se emplea para rellenar las juntas. En la hilada superior, de este a oeste, se reconocen cuatro tizones, de 0,70 m de longitud, 0,40 m de altura y 0,15 m de grosor. Las juntas, amplias, se rellenan con mortero de cal y arena, quedando una huella de 0,06 m de ancho. Mortero que también se emplea entre las dos hiladas del muro, éste de 0,02 m de grosor. A los tizones se les añade por el norte otra serie de tizones, de los que apenas quedan los arranques, salvo el tizón situado en el extremo este, de 0,40 m de longitud. La hilada inferior repite el aparejo analizado. Quedan vistos cuatro tizones, de 0,65 m de longitud, 0,38 m de altura y 0,16-0,18 m de grosor. Entre ellos median juntas de 0,04 m de ancho cubiertas con mortero. Hacia el norte se añaden otros tantos tizones, cuatro a partir del este, estando los tres restantes perdidos. Miden 0,40 m de longitud, 0,38 m de altura y 0,16-0,20 m de grosor. En cuanto al forro de ladrillo de este muro es igual al del anterior. En pie se ha mantenido el tramo este que

parte del extremo sur de la tercera tobera, o sur, hacia el oeste. Los ladrillos están muy quemados y apoyan sobre el pavimento del hipocausto. El pavimento es de baldosas de barro cocido sobre una lechada de cal (Fig. 8). Se encuentra en buen estado de conservación a excepción de alguna alteración en el lado norte. Las baldosas, muy quemadas, son cuadradas, de 0,275 m de lado y 0,03 m de grosor, y rectangulares, de 0,32 x 0,22 x 0,03 m, éstas sobre todo en el lado norte. Sobre el pavimento se levantarían los pilares de ladrillo que sustentarían el suelo de la sala caliente y que permitirían la circulación del aire caliente procedente del horno. Estos pilares no se han conservado al igual que el suelo de la sala caliente también perdido, y que se situaría sobre el hipocausto.

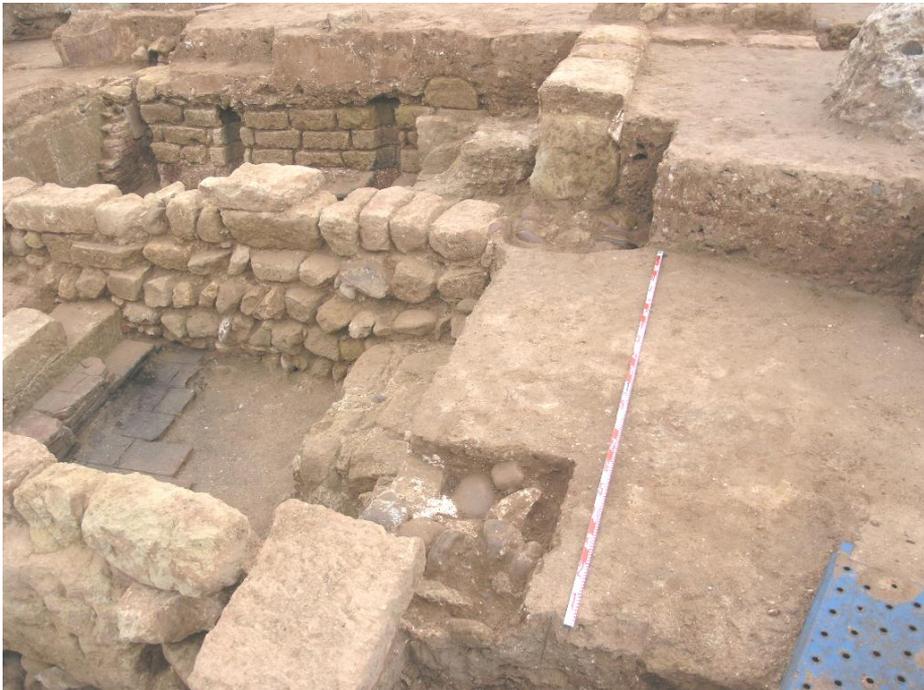
Figura 9. Muro posterior levantado sobre la pared oeste del hipocausto que ciega el paso entre el horno y el hipocausto

²² Está formado por seis hiladas de mampostería y sillería que se van adaptando a los restos comentados (Fig. 9). De la hilada superior sólo se conserva un sillar de calcarenita, de 15 cm de grosor, que conserva restos de revestimiento en el lado este. Esta pieza supone la jamba sur de un vano identificado en la siguiente hilada. Ésta, de

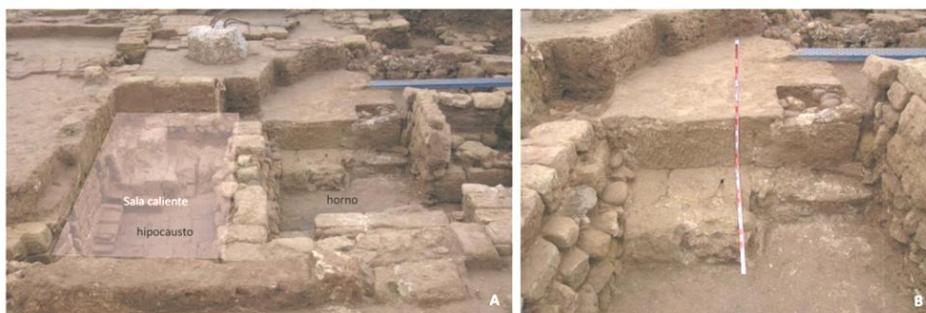
Figura 10. Restitución de la sala caliente del baño sobre el hipocausto (A) y muro de sillería sur del área de servicio, situada al oeste de la sala caliente (B)

Por el sur, el área de servicio está delimitada por un muro de sillería (Fig. 10-B). En el alzado norte del tramo este se reconocen dos grandes y alargados sillares, de 0,94 y 0,82 m de longitud, 0,37 m de altura y 0,15 m de grosor, colocados a lo ancho y en posición vertical. Presentando restos de revestimiento o de mortero, un fino mortero de cal y arena de 0,004 m. de grosor. Destacar que sobre este muro se extiende la cimentación de ripios y cantos de río del muro sur descrito para la estancia que amortizó la sala caliente. A su vez hay que señalar que el tramo analizado se corresponde con el espacio ocupado por el horno y que parece descansar sobre otro muro inferior de sillería. El resto de muro hacia el oeste, hasta la calle, no se ha conservado, manteniéndose solo una hilada inferior con dos sillares menores. Este tramo se encuentra a una cota inferior que el tramo este, coincidiendo con el muro de sillería sobre el que apoya el citado tramo este. En sentido opuesto, en el norte, sólo pudimos reconocer algunos elementos de sillería a partir del muro de tapial de la estancia que amortizó la sala caliente. Se trata de dos sillares de calcarenita entre los que se encaja una laja de pizarra en posición vertical.

Respecto al muro sur del corredor, consta de dos sillares verticales, de 0,50 x 0,45 x 0,20 m y 0,62 x 0,43 x 0,20 m, muy quemados en el lado norte. Sobre ellos aparece una hilada de tres cantos de río, de 0,10 m de altura, también quemados. A partir de aquí y coincidiendo con el horno, el muro se interrumpe. Sobre el extremo este del sillar situado al este descansa una estructura posterior (Fig. 10-A)²⁴. El tramo inicial del corredor,

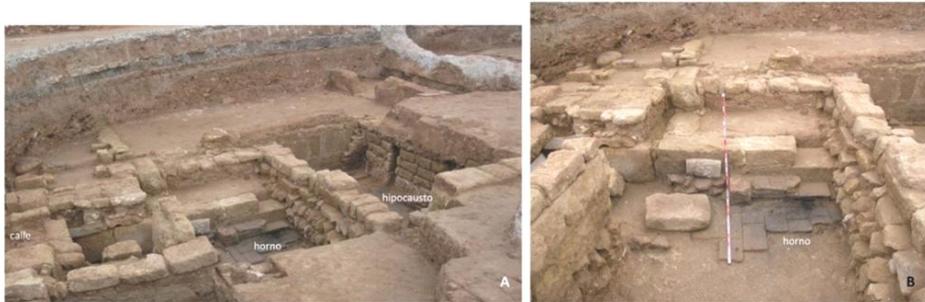
Figura 11. Área de servicio del baño. Muro de sillería que define el corredor que conduce al horno (A). Detalle del muro de sillería del horno forrado con muro de ladrillo (B)

El muro norte tiene un tramo inicial, a partir de la fachada a la calle, con dos sillares colocados en posición vertical, de 0,60 x 0,42 m y 0,57 x 0,44 m, y unos 0,17 m de grosor, que se encuentran muy quemados en el lado sur. Sobre el primero se asientan dos lajas de pizarra de 4-6 cm de grosor, apoyando la situada al este sobre parte de la oeste, cuyo extremo oeste se adentra bajo el bordillo del vano de entrada; y sobre el segundo sillar se coloca un sillarejo. No hemos podido determinar la función de estas piezas pero parece tratarse más bien de un recrecido posterior. A continuación hallamos un tercer sillar de mayor módulo, de 0,94 x 0,43 x 0,34 m, que está igualmente quemado en su lado sur. Similar es el cuarto sillar, si bien presenta menor grosor, 0,22 m, y tiene mayor anchura, 0,41 m. Sobre su mitad oeste apoya un sillar menor, de 0,55 x 0,31 x 0,20 m que completa la altura inicial del muro (Fig. 11-B).

cerrado en el lado sur. Este espacio está delimitado al este por un muro de sillería que es perpendicular al muro norte del corredor, justo a partir de la altura en la que se sitúa la boca del horno, aunque entre ellos media una amplia llaga rellena con mortero de cal y arena²⁶. Ha mantenido dos hileras. De la inferior se reconoce un sillar de 0,35 m de anchura y 0,45 m de longitud, y de la superior, al norte de éste último, otro sillar de 0,30 x 0,66 y 0,41 m de altura, pero con el lado este rebajado (Fig. 11-B).

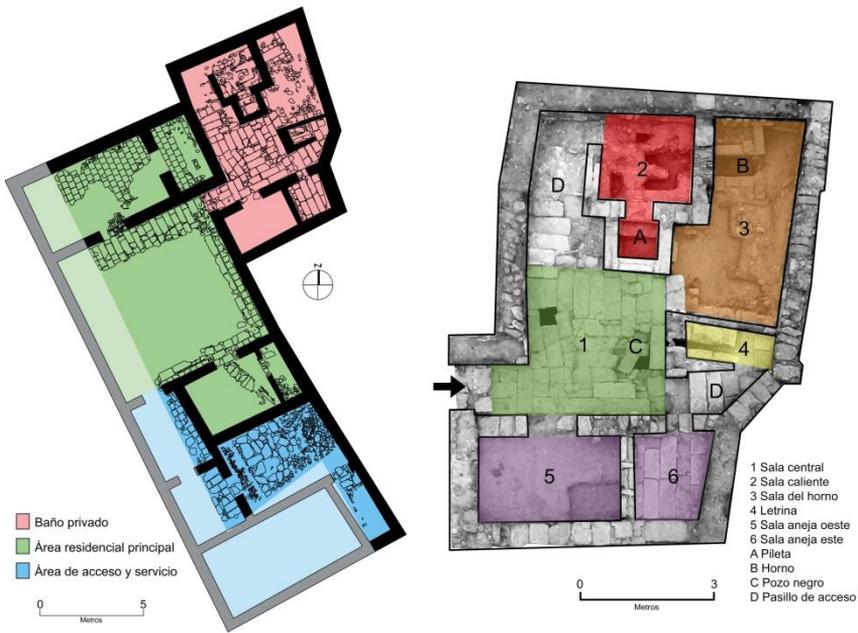
Figura 13. Manzana 14: planta de la vivienda y del baño

sentaba planta rectangular y alargada, en la que se distinguieron dos núcleos constructivos organizados en torno a sendos patios: un área de acceso y servicio, y un área residencial principal, a la que se asociaba el baño (Fig. 13).

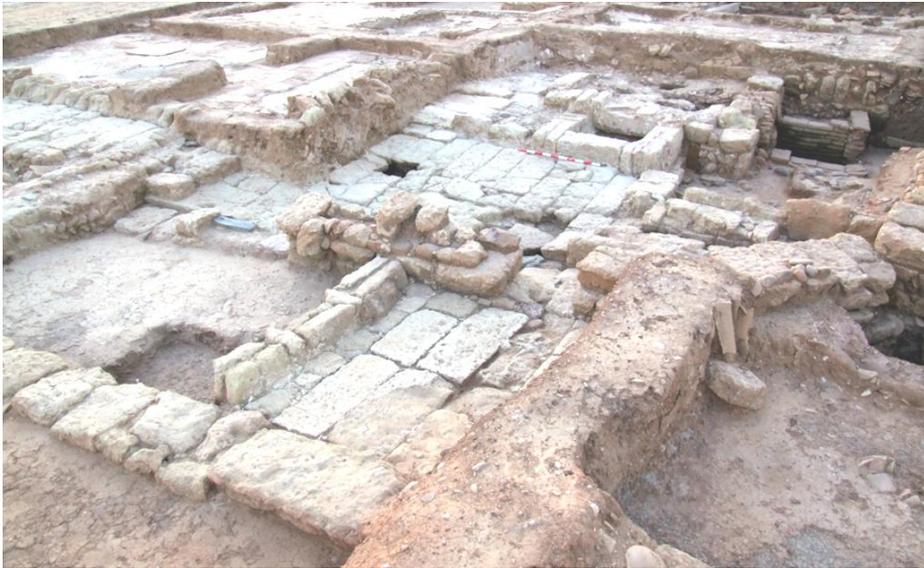
Figura 14. Vista del complejo balneario de la Manzana 14

El baño era un recinto de planta trapezoidal que ocupaba una superficie de 50,70 m² (Fig. 14). El acceso se realizaba mediante un vano de 0,90 m de anchura, que se cerraba con una puerta de doble hoja que favorecía su aislamiento y evitaba la pérdida de calor. La cota del suelo del baño era inferior al del andén del patio, por lo que este desnivel se salvaba mediante un escalón una vez traspasada la puerta. Todas las estancias del baño se organizaban en torno a la sala central (Fig. 15-A), que era un espacio cuadrangular desde el que se accedía a cada una de ellas: al sur se disponían

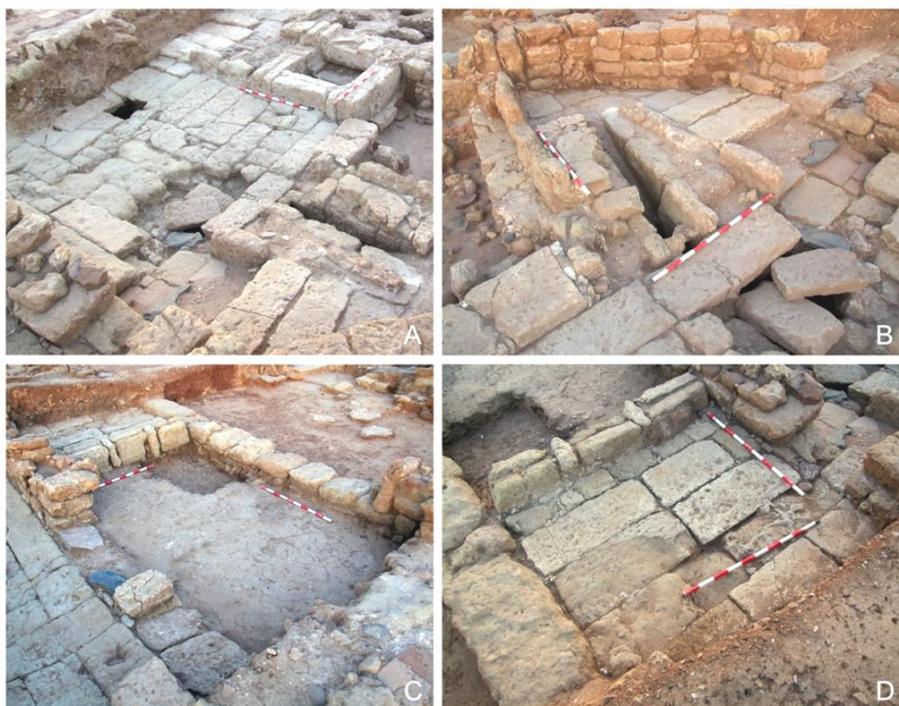
Figura 15. Baño de la Manzana 14: sala central (A), letrina (B), sala aneja oeste (C) y sala aneja este (D)

Las salas anejas se localizaban en la crujía meridional del baño. La de mayores dimensiones se encontraba al oeste, tenía planta rectangular y se entraba mediante un vano de 1,15 m de anchura. (Fig. 15-C). Es la única estancia del baño que no presentaba pavimentación de fábrica, ya que en este caso se empleaba tierra batida. La sala oriental poseía una superficie más reducida y en planta era trapezoidal. El vano de entrada no superaba los 0,55 m de anchura y estaba enlosada (Fig. 15-D). Estas salas tendrían una función auxiliar dentro del baño y pudieron haberse empleado como vestuarios o habitaciones de reposo.

La letrina se situaba al este y presentaba un acceso en recodo, ya que se encontraba enfrentada con la entrada al baño desde el patio y no tenía puerta. Esta solución evitaba que fuera visible desde el exterior y proporcionaba la intimidad necesaria (Fig. 15-B). Para acceder a ella había que superar un pequeño escalón de 0,10 m, dado que la sala central estaba a menor altura, y recorrer un corto pasillo de un metro de longitud hasta entrar a la letrina propiamente dicha. Un estrecho tabique separaba el espacio de la letrina del pasillo de acceso. La estructura de la letrina, que estaba realizada por sillarejos de calcarenita, se encontraba elevada sobre

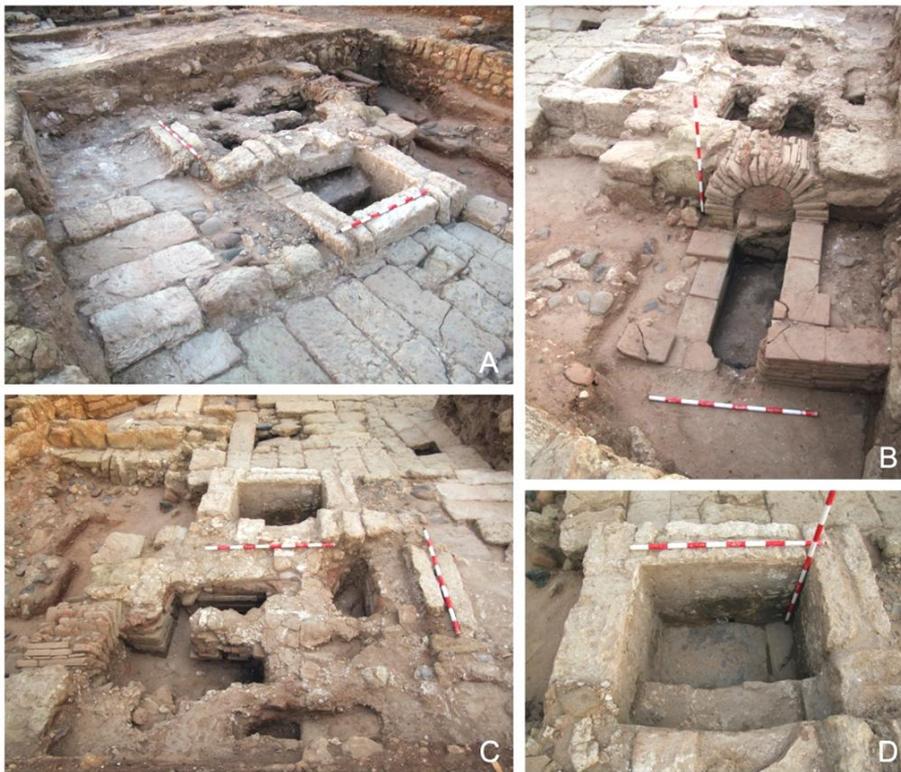
Figura 16. Baño de la Manzana 14: pasillo de acceso a la sala caliente (A), horno (B), sala caliente (C) y pileta (D)

La sala caliente se localizaba al norte, en una posición centrada. Se trataba de la estancia principal de todo el conjunto y la que define su funcionalidad. Se accedía desde la sala central a través de un pasillo de 3,40 m de longitud, dispuesto al oeste de la sala. El pasillo se encontraba 0,10 m elevado sobre el pavimento de la sala central, por lo que era necesario subir un pequeño escalón (Fig. 16-A). La sala caliente era la que presentaba mayor altitud de todas las que conformaban el baño, con una diferencia de cota en su suelo de unos 0,40 m con respecto al de la sala central. El desnivel entre ambas se salvaba mediante una ligera pendiente en el pasillo de acceso, que se iba elevando hasta llegar a la sala caliente. El ingreso a la sala se realizaba a través de un vano dispuesto en recodo, que contaba con una anchura de 0,70 m. No se detectaron elementos constructivos que indicaran la presencia de una puerta que cerrase la sala, sin embargo, esta zona se hallaba muy arrasada, por lo que no se podría descartar. La disposición de la entrada en recodo y la escasa anchura del vano tenían la finalidad de evitar la pérdida de calor del interior de la sala caliente. En planta, esta sala era cuadrada y por debajo del suelo se encontraba el hipocausto, formado por un perímetro de ladrillos adosados a los muros que conformaban la estancia y dos pilares rectangulares exentos en la zona central con el mismo tipo de fábrica (Fig. 16-C). Este sistema de sustentación favorecía el tránsito del aire caliente bajo el suelo. Sobre la estructura de la cámara de aire se disponía la cama del suelo, realizada con una gruesa capa de mortero de cal con guijarros y cerámica, que otorgaba la resistencia necesaria para soportar el firme. Sobre esta preparación se hallaba el pavimento de la estancia, realizado con un enlosado de baldosas de barro. Al sur de la sala se encontraba adosada una pileta, a la que se accedía mediante un vano de 0,65 m.

La pileta era rectangular y en su pared norte tenía un escalón de 0,40 m de altura, a modo de banco (Fig. 16-D). Toda la estructura se encontraba revestida con mortero hidráulico para impermeabilizarla. Para el suelo se empleó un pavimento realizado con dos losas irregulares de caliza. La evacuación del agua de la pileta se efectuaba mediante una tubería de plomo empotrada en la base de la pared sur³⁷. Esta pileta pudo contener agua caliente o tibia³⁸, ya que la cercanía del hipocausto calentaría también el líquido de su interior, aunque debía estar a menor temperatura que

La sala del horno ocupaba el ángulo nororiental del baño y se entraba por un vano situado en su esquina suroeste. Debió de contar con una puerta que cerrase la estancia, aunque no se conservó ningún elemento constructivo perteneciente a esta. No obstante, este tipo de espacios, donde la combustión del horno produciría cantidades elevadas de humo, era necesario aislarlo del resto del recinto del baño. El horno destinado a calentar el hipocausto de la sala caliente se situaba al fondo de la sala (Fig. 16-B), lo que permitía destinar el resto del espacio al almacenamiento de la leña empleada como combustible. Estaba construido con ladrillos y presentaba dos paredes paralelas que definían una cámara de combustión rectangular, de 1,00 x 0,45 m. Al interior, la cámara de combustión estaba colmatada por una capa de ceniza en la base que contenía algunos huesos de aceituna, lo que indicaría el tipo de leña empleada como combustible. En el muro que limita con la sala caliente se embute el arco del horno, que permitía el paso del calor hacia el hipocausto. Este arco era de medio punto, con dovelas de ladrillo y una luz de 0,70 m de potencia hasta su clave. No se detectaron las toberas que permitirían el tiro del horno y la eliminación de humos⁴⁰. Tampoco se hallaron restos de una posible caldera que generase vapor de agua hacia el interior de la sala caliente⁴¹.

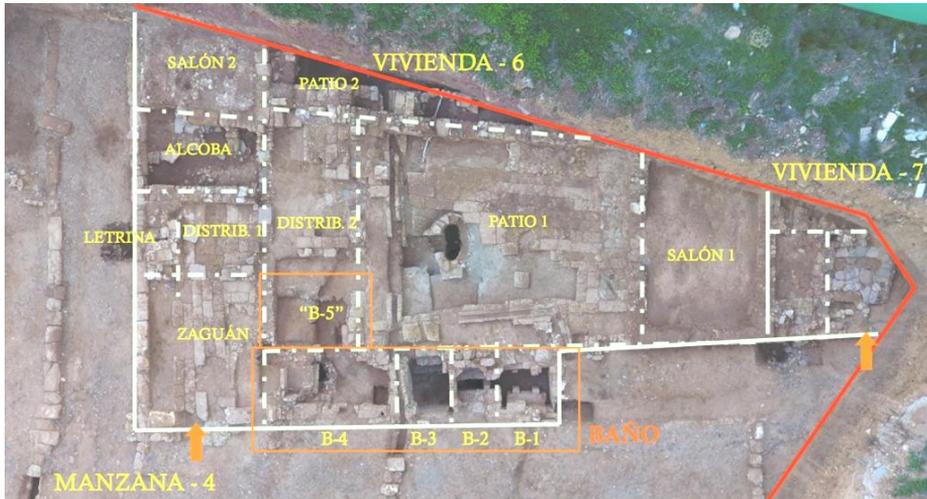
Figura 18. Distribución de la vivienda en la Manzana 5 y situación del baño dentro del conjunto

El resultado es una vivienda con planta trapezoidal, conformada por, al menos, dos patios (Fig. 18). El patio principal -del que solo se pudo excavar una pequeña parte- presentaba un andén perimetral de losas, sobrelevado sobre la parte central. Al interior se documentó un potente estrato de origen vegetal bajo el nivel de derrumbe y abandono, lo que indicaba que tuvo que albergar un espacio ajardinado. El patio secundario es el que posibilitaba el acceso al baño y se disponía al este del anterior. Se hallaba pavimentado en toda su superficie con losas de piedra arenisca y también contaba con un andén perimetral, aunque en este caso apenas elevaba su cota con respecto al resto del pavimento. Tenía pozo de planta ovalada en la parte central, desplazado hacia el lado sur, que suministraría el agua necesaria para el uso del baño. La entrada a esta vivienda se reali-

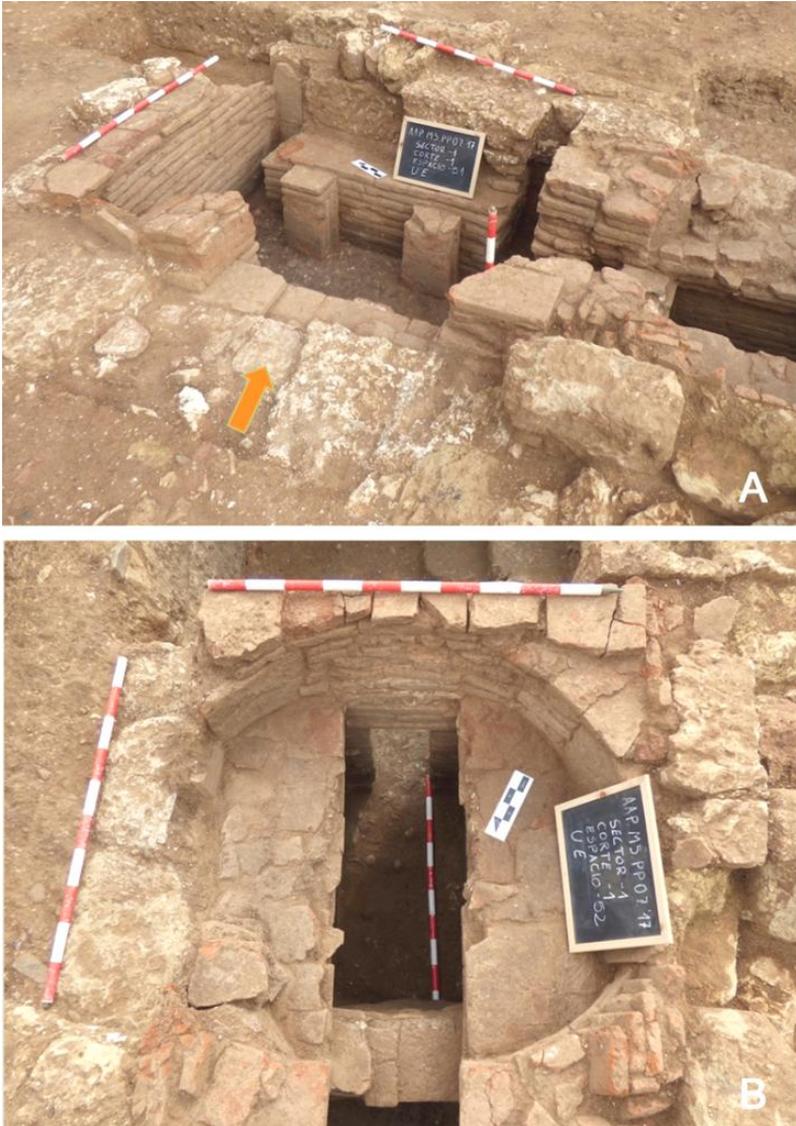
Figura 19. Baño de la Manzana 5: zona de acceso a la sala caliente (B-1) desde el patio (A) y vista cenital de la estancia B-2 (B)

²⁷ Un ejemplo de la estructura que podía soportar la caldera lo hallamos en este artículo, en el baño de la Manzana 5 del Plan Parcial O-7 (Fig. 19).

La sala caliente (B-1) se comunicaba con otra estancia al sur, que hemos denominamos sala de combustión (B-2). Tenía planta cuadrada, con unas dimensiones de 1,21 x 1,32 m (Fig. 19-B). Aquí se situaba el horno, bajo la cota del nivel de suelo. El horno estaba realizado con paredes de ladrillo, que se encontraban ennegrecidas, y estaba colmatado por una capa de cenizas y carbones de unos 0,50 m. El calor generado por la combustión del horno pasaba hacia la sala caliente a través de una apertura en el muro norte. La parte superior de la sala, que formaba parte de su alzado y que se disponía sobre el horno, presentaba planta circular. Estaba realizada también con ladrillo macizo trabado con mortero de cal. El pavimento de la

sala presentaba una apertura rectangular de norte a sur, que coincidía con las paredes del horno que se encontraba debajo, por lo que el calor generado lo afectaba directamente. Planteamos que se podría utilizar para ubicar una caldera, que generaría vapor de agua hacia la sala caliente (B-1), con la que comunicaba a través de un estrecho vano centrado en el muro.

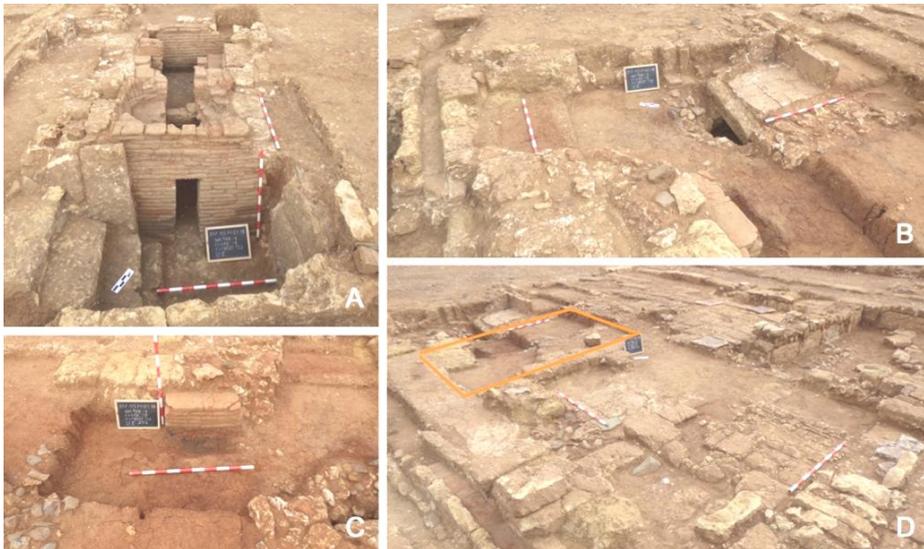
Figura 20. Baño de la Manzana 5: estancia B-3 (A), vista de la estancia B-4, donde se observa la pileta en el ángulo suroriental de la misma (B), pilar de ladrillo y restos de ceniza en la estancia B-5 (C) y delimitación de este espacio dentro de la vivienda (D)

La tercera estancia (B-3) se encontraba al sur de la anterior (Fig. 20-A). En planta era rectangular y poseía unas dimensiones de 2,64 x 1,35 m. Se trata de la habitación de servicio del baño, desde donde se alimenta el horno y se almacena su combustible. Tenía una entrada independiente desde el patio, y se ingresaba al interior mediante cuatro escalones realizados con losas de calcarenita, ya que el suelo estaba a menor altura para facilitar el acceso al horno. Para el pavimento se empleó tierra batida. A través de un estrecho vano en el muro norte se comunicaba con el horno, desde donde se introduciría hacia el interior la madera que serviría como combustible.

Siguiendo el mismo eje del espacio B-3, hacia el sur, se documentó la cuarta estancia (B-4). Estaban delimitadas entre sí por medio de un muro de mampostería, sobre el que se apoyaba una atarjea de evacuación de agua que provenía desde el patio en dirección a la atarjea de la calle oriental. En planta era rectangular, con unas dimensiones de 3,80 x 1,40 m (Fig. 20-B). Junto al límite sur se exhumó una pileta cuadrada, con un pequeño saliente hacia el este. Estaba construida mediante losas de calcarenita, con la base realizada con losas de barro y todo el interior revestido con mortero de cal y arena pintado a la almagra. Desde su lado oriental

Finalmente, la última estancia (B-5) se situaba al oeste de la B-4. Tenía unas dimensiones de 2,57 x 2,86 m (Fig. 20-D). Nos llegó muy deteriorada, con el nivel de pavimentación perdido. Esta sala se incluye a priori dentro del baño por la presencia de un pilar de ladrillo macizo, adosado a la pared, y que pudo actuar igualmente como elemento sustentante de un posible pavimento, del que no se ha conservado restos. Junto a él se detectó un relleno de cenizas y carbones, que indica la proximidad de una zona destinada a la combustión (Fig. 20-C).
