La chapelle Sainte-Marie des Rosiers est située dans la commune de Saint-Clémentin dans le nord du département des Deux-Sèvres. L'édifice, autrefois dépendant de l'abbaye Saint-Florent de Saumur, est classé au titre des Monuments historiques depuis 1994. L'intervention archéologique a été suscitée par des travaux de restauration d'enduits peints et le réaménagement des sols intérieurs.

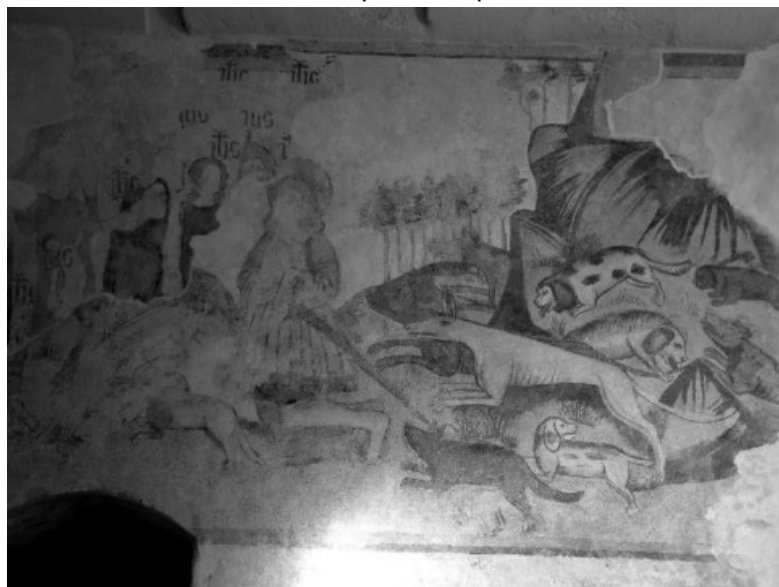
**Saint-Clémentin, chapelle Sainte-Marie des Rosiers, enduit peint dans la nef figurant la Conversion de saint Hubert ou Eustache.**

La phase II prend en considération un important programme peint recouvrant les murs et la voûte de la nef. Ce décor n'est que très partiellement conservé, néanmoins les scènes du Massacre des Innocents, de la Fuite en Égypte et de la Cène sont encore identifiables.

Madame Landry-Delcroix, auteur d'une thèse sur la peinture murale gothique du Poitou, envisage la réalisation de cet ensemble au XIII<sup>e</sup> s.
