## Baustellenbesichtigung

### Buhnenbau Otterndorf

Herr C. Meijer hielt einen Vortrag über die Baumaßnahme, die in den Jahren 2011 -12 im Altenbrucher Bogen und vor dem Strand in Otterndorf durchgeführt wird.

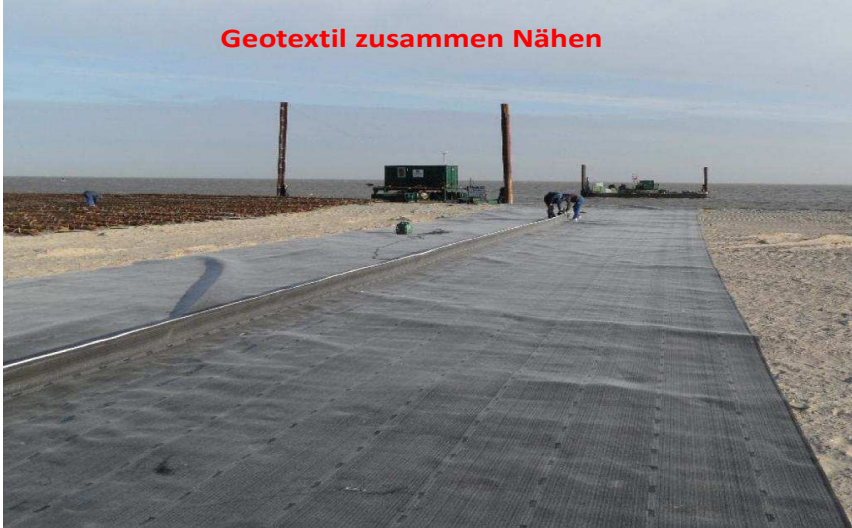
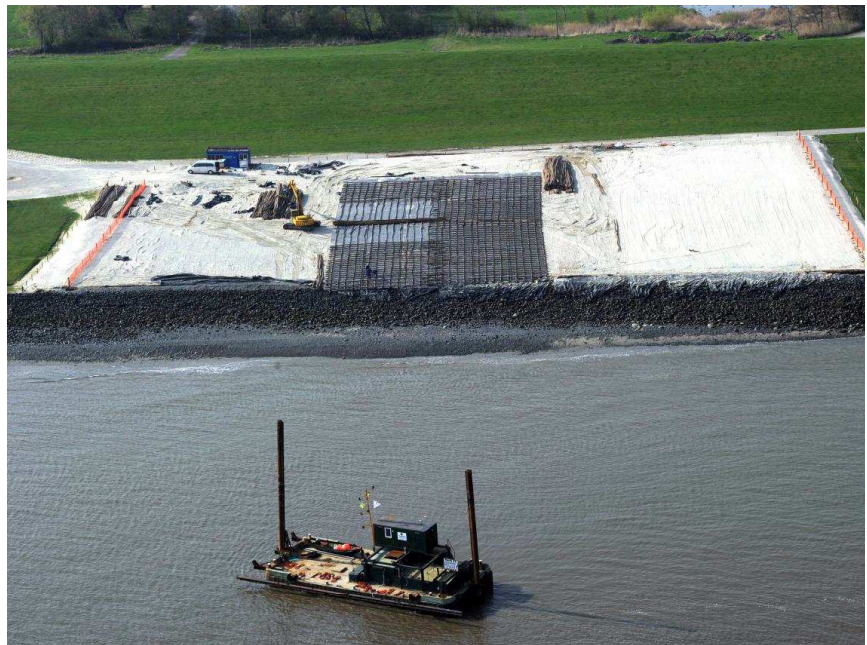
**Geotextil zusammen Nähen**

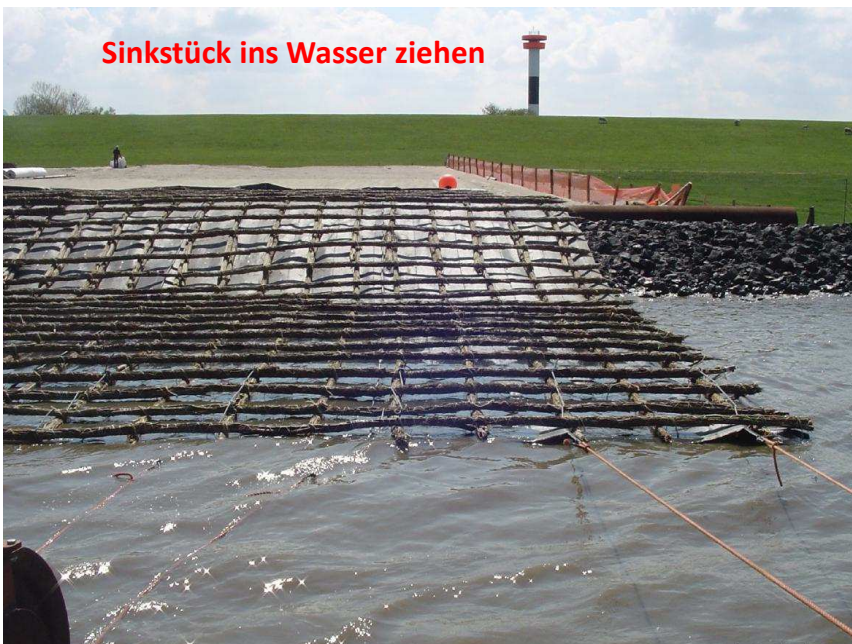
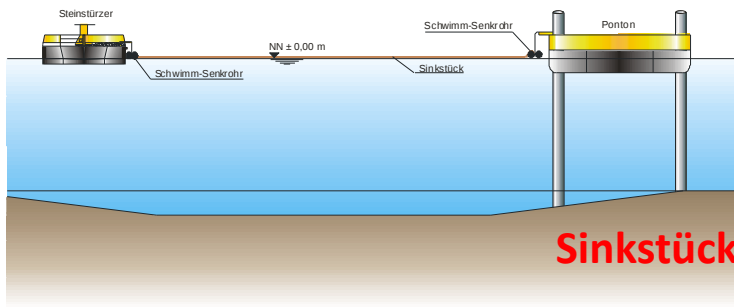
**Sinkstück ins Wasser ziehen**

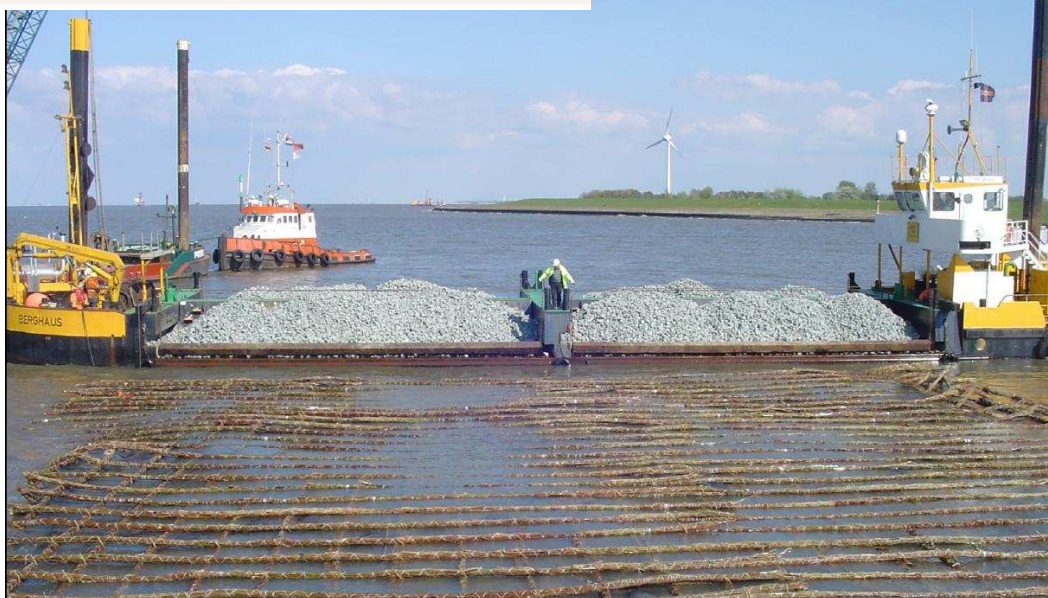
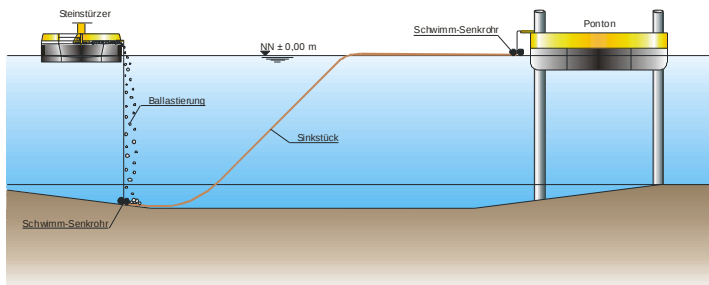
**Sinkstück Positionieren**

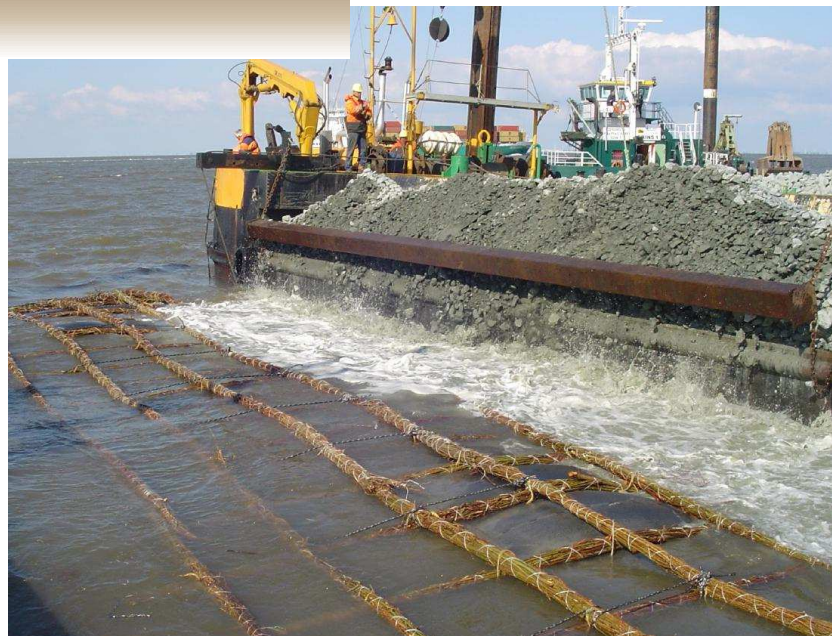
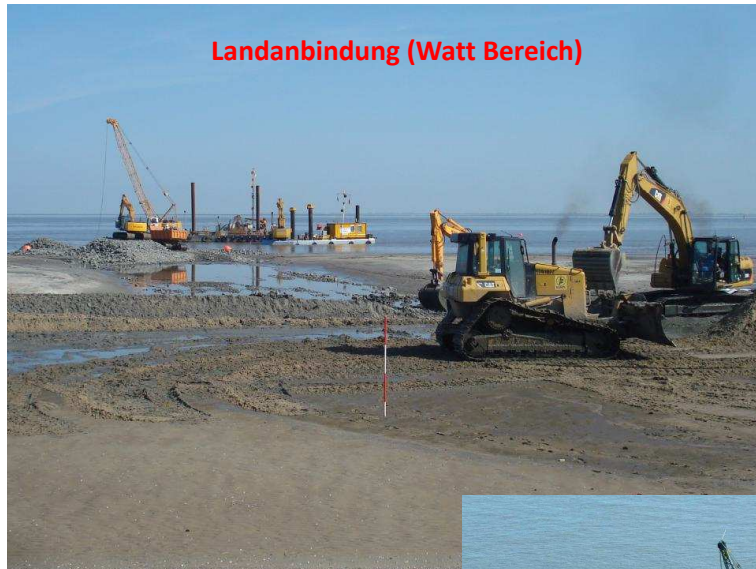
**Sinkstück Absenken**

Zwischen einer Schute und dem Steinstürzer „Berghaus“ war das Senkstück an die Verbringestelle befördert worden. Hier wurde es dann bei Stauwasser mit dem Steinstürzer abgesenkt. D.h., das seitliche Halterohr mit dem Senkstück wurde auf den Wattgrund abgesenkt und mit Steinen vom Steinstürzer aus gegen Auftrieb abgedeckt. Die Steine werden seitlich über die Bordkante gestürzt in dem das Gerät seitlich fährt.

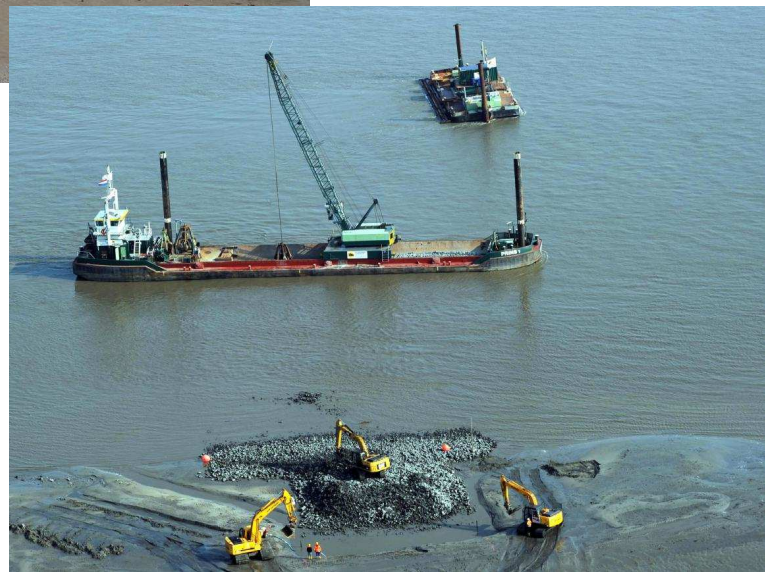
Das Datum und die Zeit der Besichtigung waren so gelegt worden ,daß es uns die Möglichkeit gab, vom Deich aus einen Einbauvorgang eines Senkstückes an einer neuen Bühne verfolgen zu können.
