RETOURNAGUET : CROIX EN BOIS

Fév-Mars 2004 état des lieux par Lucie Bouchet lors de l'inventaire du patrimoine de proximité de la commune de Retournac par la CCDS.

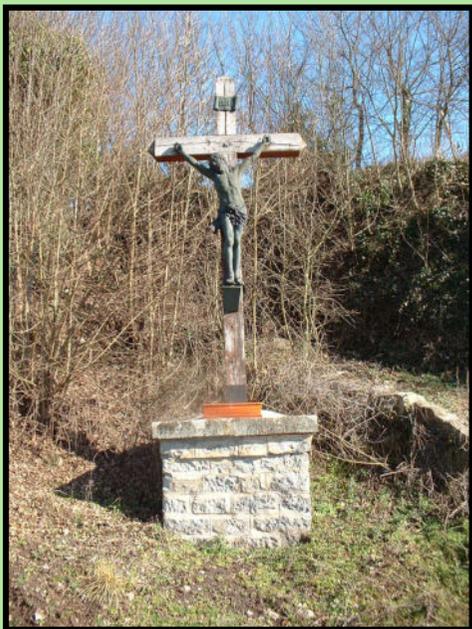
Il s'agit d'une croix en bois soutenue par un socle en pierres jointées. L'entablement est en pierre monolithique. A la base du fût, on note qu'un bandeau de fer relie la croix à l'entablement.

On note également que le christ est représenté au centre du croisillon de taille relativement importante.

Sur le croisillon supérieur, on observe un titulus « I.N.R.I ». Il s'agit de l'abréviation *Iesus Nazarenus Rex Judaerum* (*Jésus de Nazareth Roi des Juifs*).

Pour mettre en valeur cette croix, il serait nécessaire de repeindre la croix et le Christ et le tibulus.

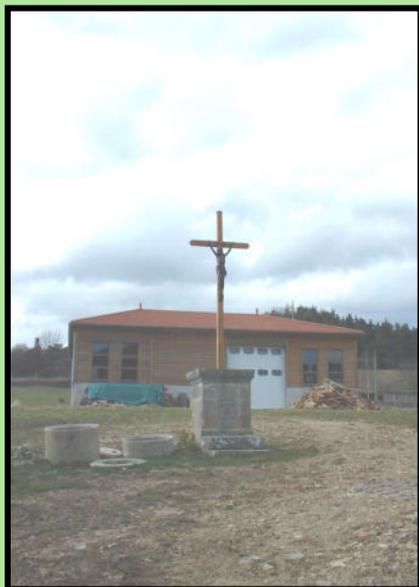
SARLANGES : CROIX EN BOIS

Il s'agit d'une croix en bois fixé sur un socle en pierres joliment jointées.

Le piédestal est à 2 niveaux en pierre monolithique.

L'entablement est en pierre monolithique. Sur cette croix se trouve la statue du Christ.

Sur le socle, est gravé : « mission 1891 »

Cette croix est en bon état et ne nécessite aucune restauration, juste un entretien régulier des abords.
