# La portada de Mohamed I (Puerta de San Esteban) en la gran Mezquita de Córdoba

por RAFAEL CASTEJON Y MARTINEZ DE ARIZALA  
Académico de la Historia y de Bellas Artes de San Fernando  
Comisario-Director de las Excavaciones de Medina Az-zahra.  
Córdoba.

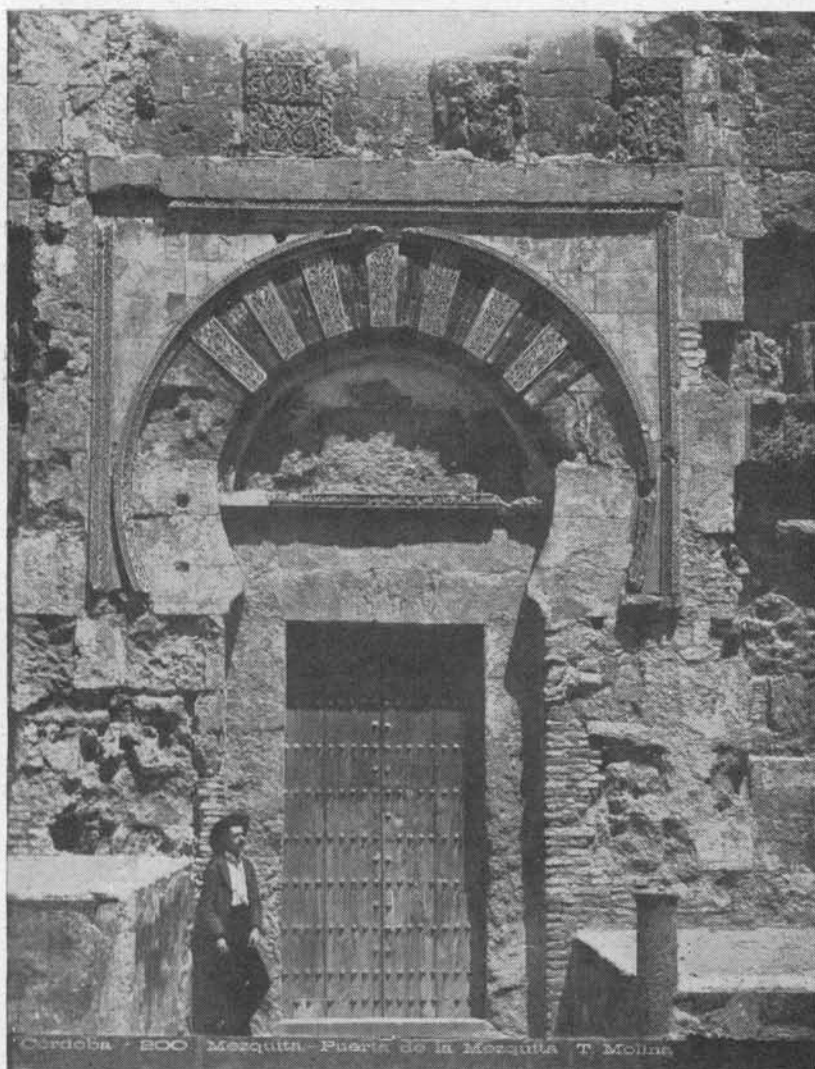
Puerta central de la fachada de Mohamed I (portada de San Esteban o San Sebastián) hacia 1890. Se nota el enclave moderno de una recomposición que afecta todo el recuadro del arco central.

Pero Velázquez también puso sus manos restauradoras en esta puerta. En las fotografías que acompañan este trabajo, hay una anterior a la restauración de Velázquez, en la cual se ven las jambas apeadas con ladrillos. Velázquez restituye las jambas con sillares de caliza, en 1895. Por mejor decir, en una ausencia de Velázquez, su hombre de confianza y alma de las restauraciones artísticas, Mateo Inurria, hace la restauración, y cuando Velázquez viene de Madrid le riñe por su atrevimiento, pero la reforma queda hecha. Esta reforma, según nota que nos suministra el Conserje de la Mezquita don Rafael Aguilar López, consistió en lo siguiente:

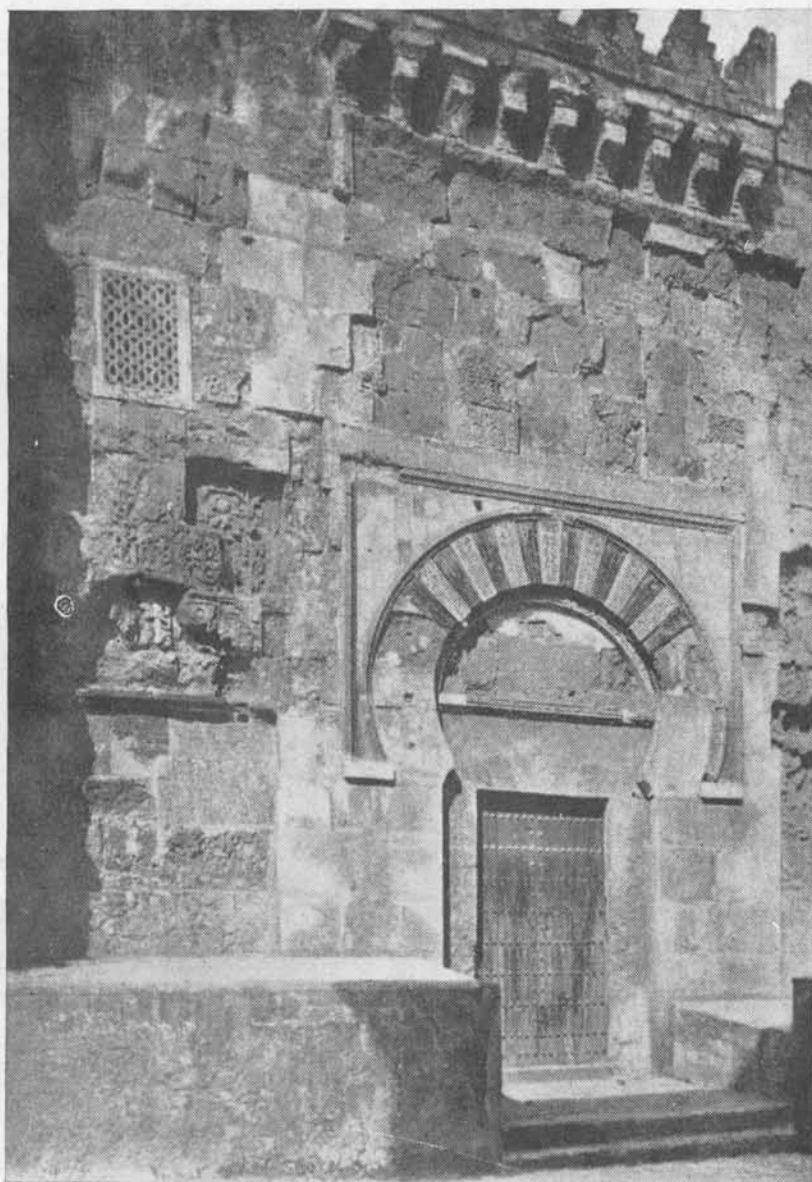
Estado de la fachada de Mohamed I, hacia 1925, antes que fueran derruidas las lonjas.  
Se advierte la restauración de las jambas hecha por Velázquez en 1895.

«El 1.º de julio de 1895 se restaura parte de la portada árabe de la puerta de San Sebastián, haciéndole nuevas las dos pilastras o jambas hasta la línea de arranque del arco y arrabá. Se metió el

listel de ladrillo de la faja de inscripción árabe y parte de la misma. Se pusieron varios sillares en el lado izquierdo» (2).

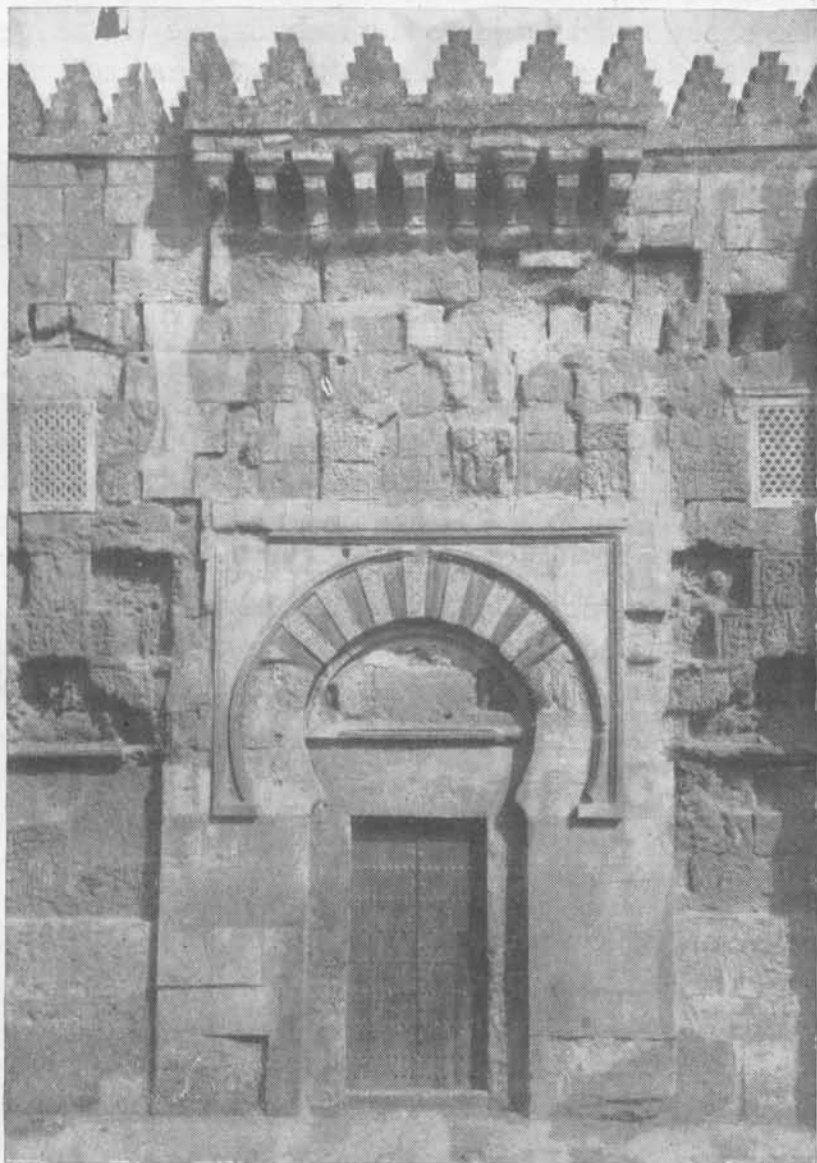
Estado actual de la portada de Mohamed I, después de quitadas las lonjas en 1928.

Realmente, el más ignaro observador que contemple este lienzo de fachada, advierte en su composición, por lo menos, tres elementos totalmente diferentes: 1, el arco central con su recuadro, totalmente

restaurado en tiempos modernos, aunque sus líneas generales hayan sido respetadas, a juzgar por la inscripción árabe que conserva; 2, la decoración lateral de este gran arco central, la más primitiva y de más robusta talla, cuyas líneas generales y elementos decorativos se pueden reconstituir, apesar de su lastimoso estado de corrosión; y 3, el tercio superior del conjunto de fachada, de líneas generales difíciles de reconstituir actualmente, en el que aparecen mezclados diversos elementos por ahora difíciles de filiar, y cuya labor decorativa, más pobre que la anterior señalada bajo epígrafe 2, es por lo menos de más baja época.
