Erfassungsbogen Weg Nr. OST 7

Vereinfachte Erhebung des Zustandes der Kernwege

Erfassungsbogen Weg Nr. OST 70

Erfassungsbogen Weg Nr. OST 117

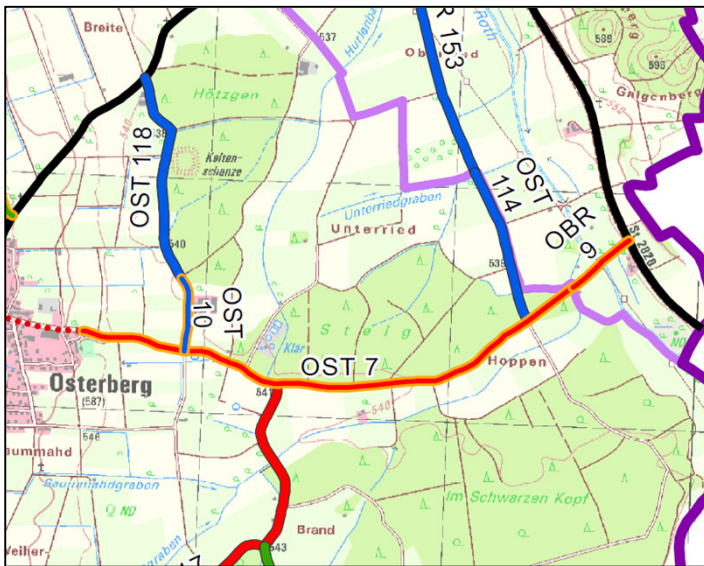
OST 7.1 **Asphalt, zweistreifig**

- keine Fahrbahnunebenheiten
- viele Kantenabbrüche
- keine Auswaschungen

Bemerkungen: Brückenbereich mit Absturzsicherung beim Übergang zum OBR 9

Ausbaubedarf

- Längsrisse
- Schlaglöcher
- keine Spurrinnen

- Fahrbahnausbesserungen
- kein pflanzenbewachsener Mittelstreifen
- keine gerissenen und gebrochenen Betonplatten

kurzfristig

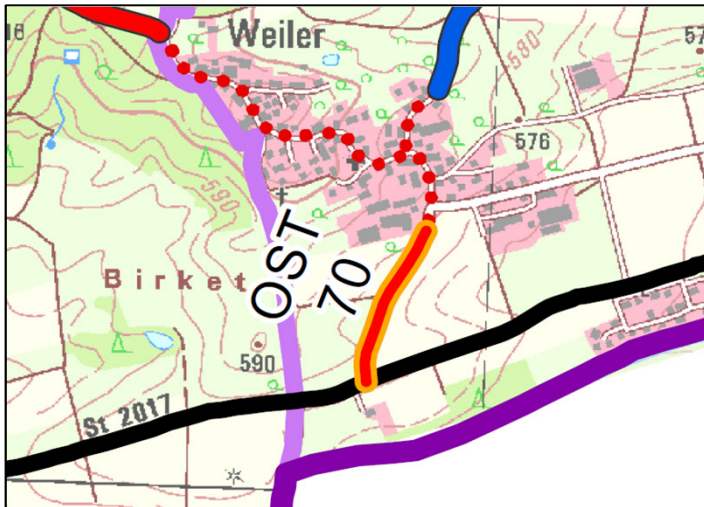
OST 70.1	Ausbautyp und Länge:	Asphalt, zweistreifig	330 m
	Fahrbahn- / Kronenbreite:	5,00 m	5,50 m
	Randstreifen:	unbefestigt	(befestigt, unbefestigt, unklar)
	Wegseitengraben vorhanden:	nein	(ja einseitig, ja beidseitig, nein, teilweise)
	Wegseitengraben notwendig:	nein	(ja, nein, unklar)
	Zustand Fahrbahn:	Ausbaubedarf	(gut, teilweise schadhaft, Ausbaubedarf)
	Zeitl. Umsetzungsempfehlung:	kurzfristig	(kurzfristig (0-5 Jahre), mittelfristig (5-15 Jahre), langfristig (>15 Jahre))

- keine Fahrbahnnunebenheiten
- Kantenabbrüche
- keine Auswaschungen

- viele Längsrisse
- Schlaglöcher
- keine Spurrinnen

- einzelne Fahrbahnausbesserungen
- kein pflanzenbewachsener Mittelstreifen
- keine gerissenen und gebrochenen Betonplatten

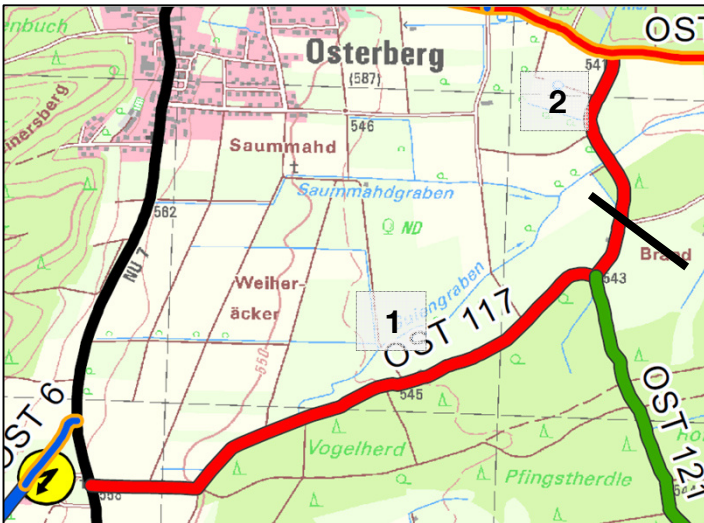
OST 117.1 Ausbautyp und Länge:	Schotter	1.920 m
Fahrbahn- / Kronenbreite:	3,50 m	4,00 m
Randstreifen:	unbefestigt	(befestigt, unbefestigt, unklar)
Wegseitengraben vorhanden:	teilweise	(ja einseitig, ja beidseitig, nein, teilweise)
Wegseitengraben notwendig:	nein	(ja, nein, unklar)
Zustand Fahrbahn:	teilw. schadhaft	(gut, teilweise schadhaft, Ausbaubedarf)
Zeitl. Umsetzungsempfehlung:	mittelfristig	(kurzfristig (0-5 Jahre), mittelfristig (5-15 Jahre), langfristig (>15 Jahre))
Schadensbild:		
<ul style="list-style-type: none"> • einzelne Fahrbahnunebenheiten • keine Kantenabbrüche • keine Auswaschungen 	<ul style="list-style-type: none"> • keine Längs-/Quer-/Netzzrisse • viele Schlaglöcher • keine Spurrinnen 	<ul style="list-style-type: none"> • keine Fahrbahnausbesserungen • teilweise pflanzenbewachsener Mittelstreifen • keine gerissenen und gebrochenen Betonplatten
Bemerkungen:

OST 117.2 Ausbautyp und Länge:	Asphalt, einstreifig	570 m
Fahrbahn- / Kronenbreite:	3,00 m	3,50 m
Randstreifen:	unbefestigt	(befestigt, unbefestigt, unklar)
Wegseitengraben vorhanden:	nein	(ja einseitig, ja beidseitig, nein, teilweise)
Wegseitengraben notwendig:	nein	(ja, nein, unklar)
Zustand Fahrbahn:	teilw. schadhaft	(gut, teilweise schadhaft, Ausbaubedarf)
Zeitl. Umsetzungsempfehlung:	langfristig	(kurzfristig (0-5 Jahre), mittelfristig (5-15 Jahre), langfristig (>15 Jahre))
Schadensbild:		
<ul style="list-style-type: none"> • Fahrbahnunebenheiten • keine Kantenabbrüche • Auswaschungen 	<ul style="list-style-type: none"> • keine Längs-/Quer-/Netzzrisse • keine Schlaglöcher • keine Spurrinnen 	<ul style="list-style-type: none"> • einzelne Fahrbahnausbesserungen • kein pflanzenbewachsener Mittelstreifen • keine gerissenen und gebrochenen Betonplatten
Bemerkungen: Brückenbereich ohne Absturzsicherung --> aufgrund der geringen Wassermenge wäre hier ein Wellstahldurchlass ausreichend
